## Fotodokumentation zur naturnahen Entwicklung der Altenau in der Ortslage Borchten-Etteln, km 9+060 - 200

Die folgenden Fotos wurden seit 2004 in zufälligen zeitlichen Abständen von der Brücke „Im Winkel“ am Feuerwehrgerätehaus gewässeraufwärts aufgenommen (km 9+060-200).

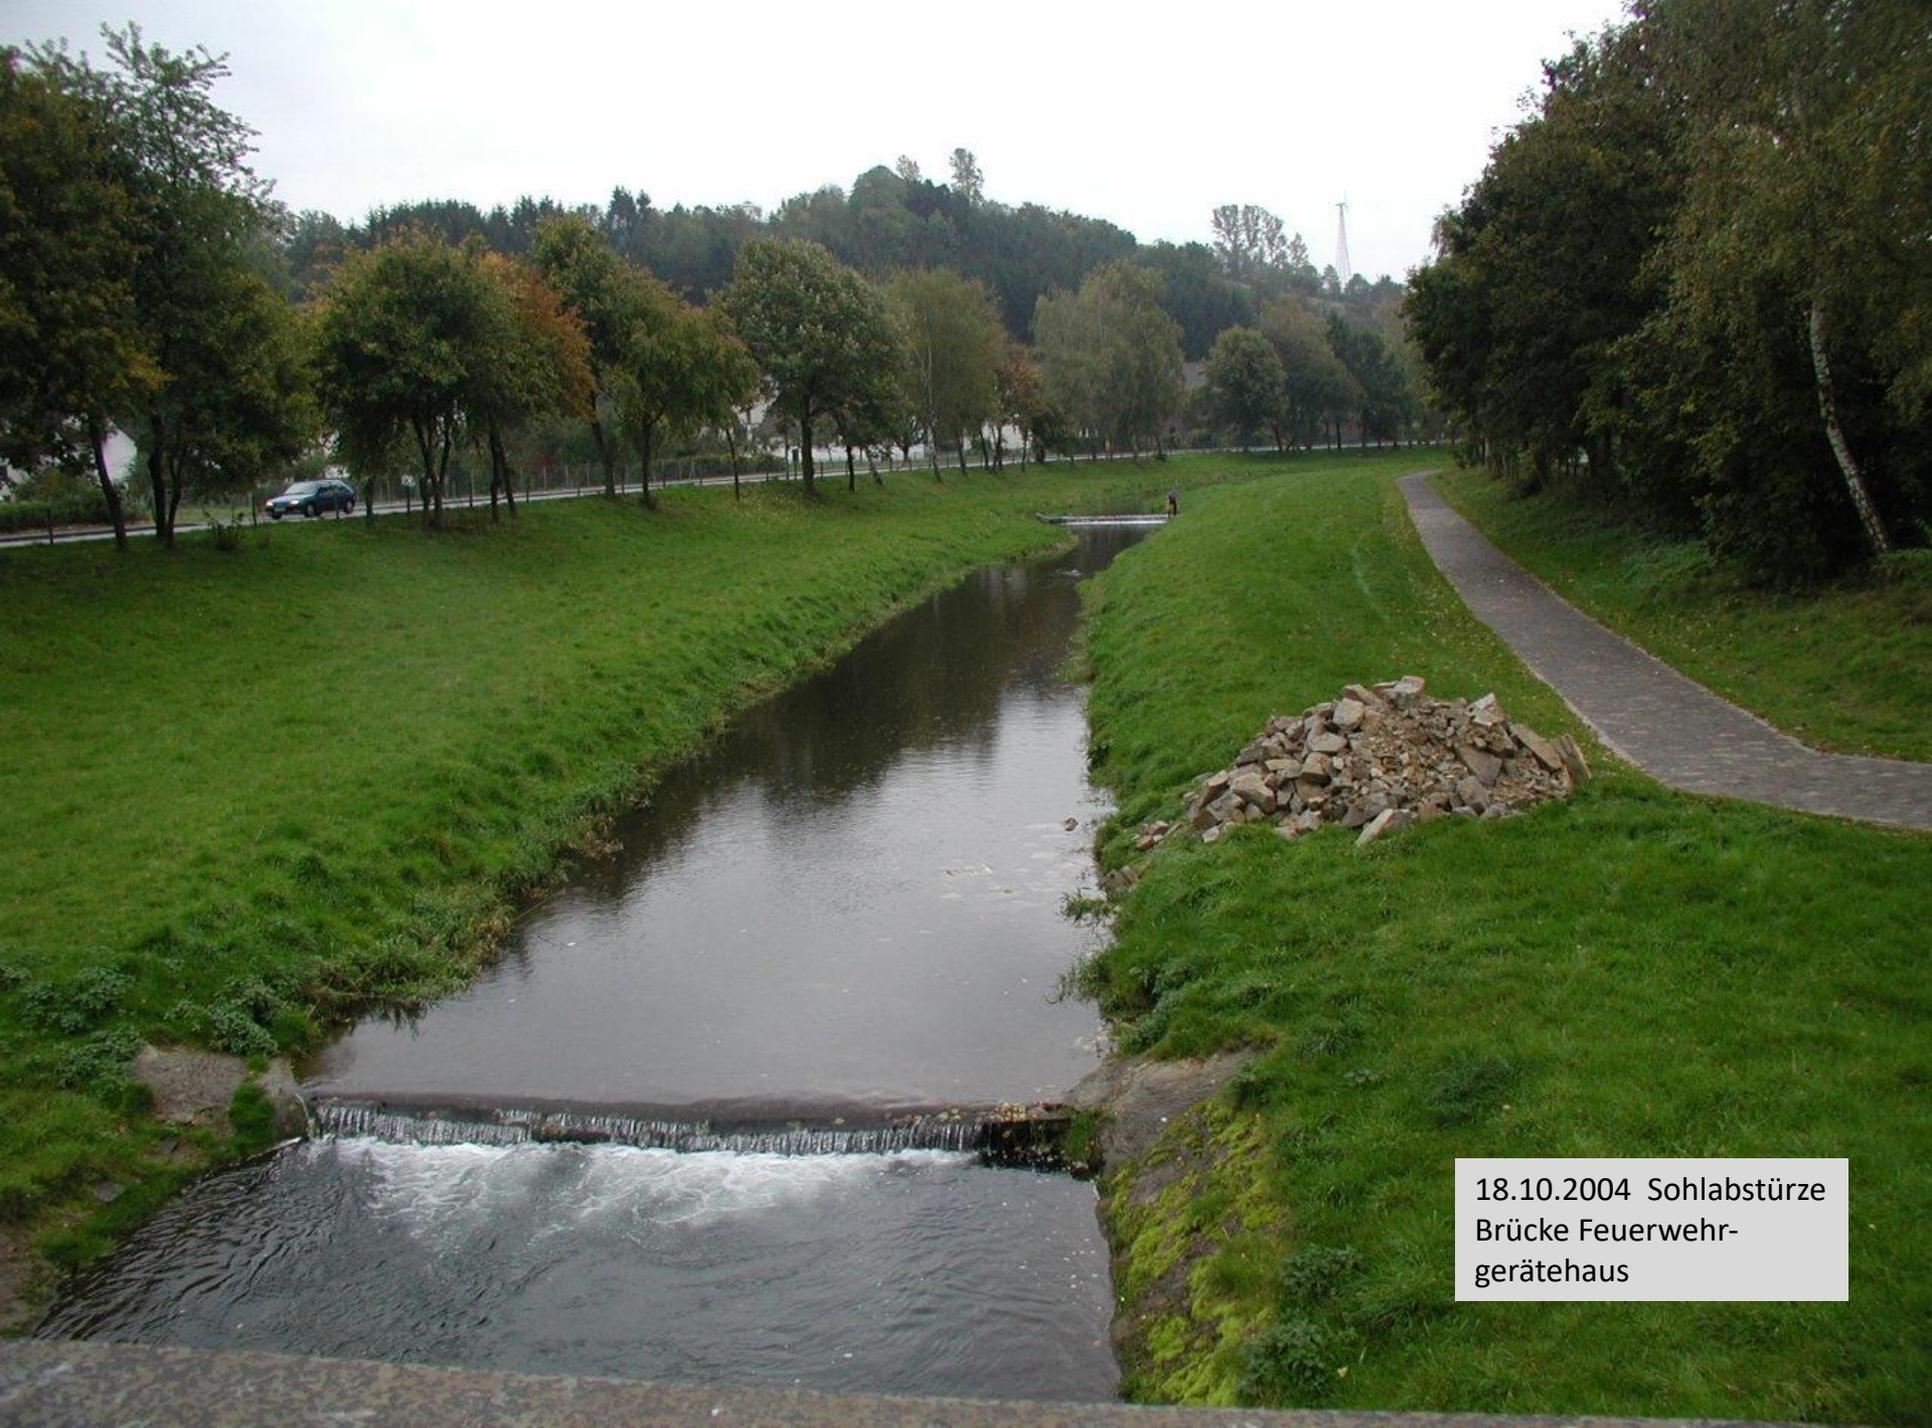
18.10.2004 Sohlabstürze  
Brücke Feuerwehr-  
gerätehaus

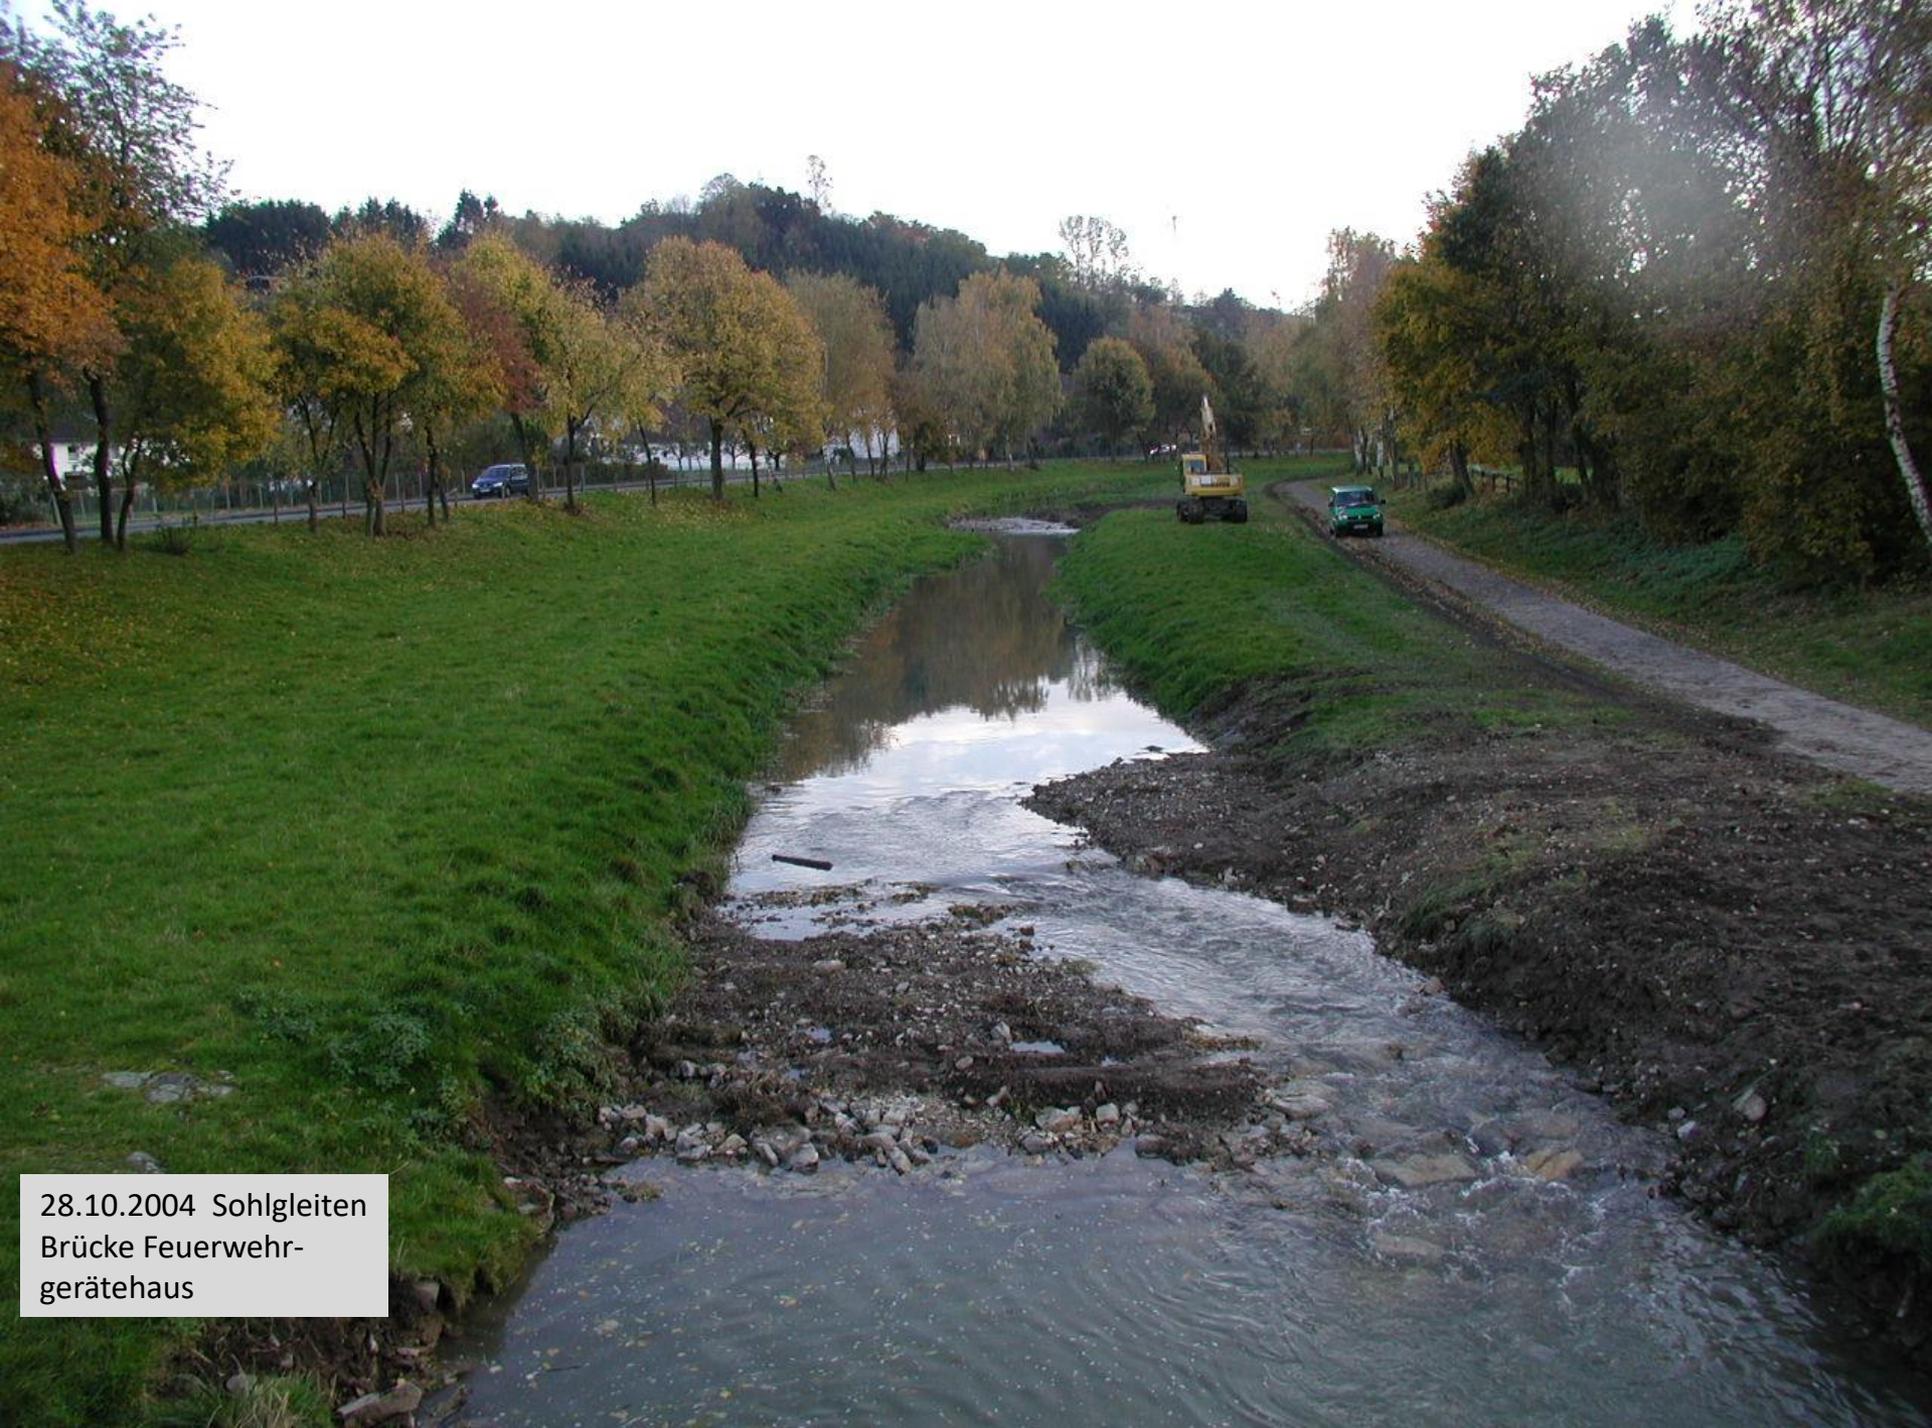
28.10.2004 Sohlgleiten  
Brücke Feuerwehr-  
gerätehaus

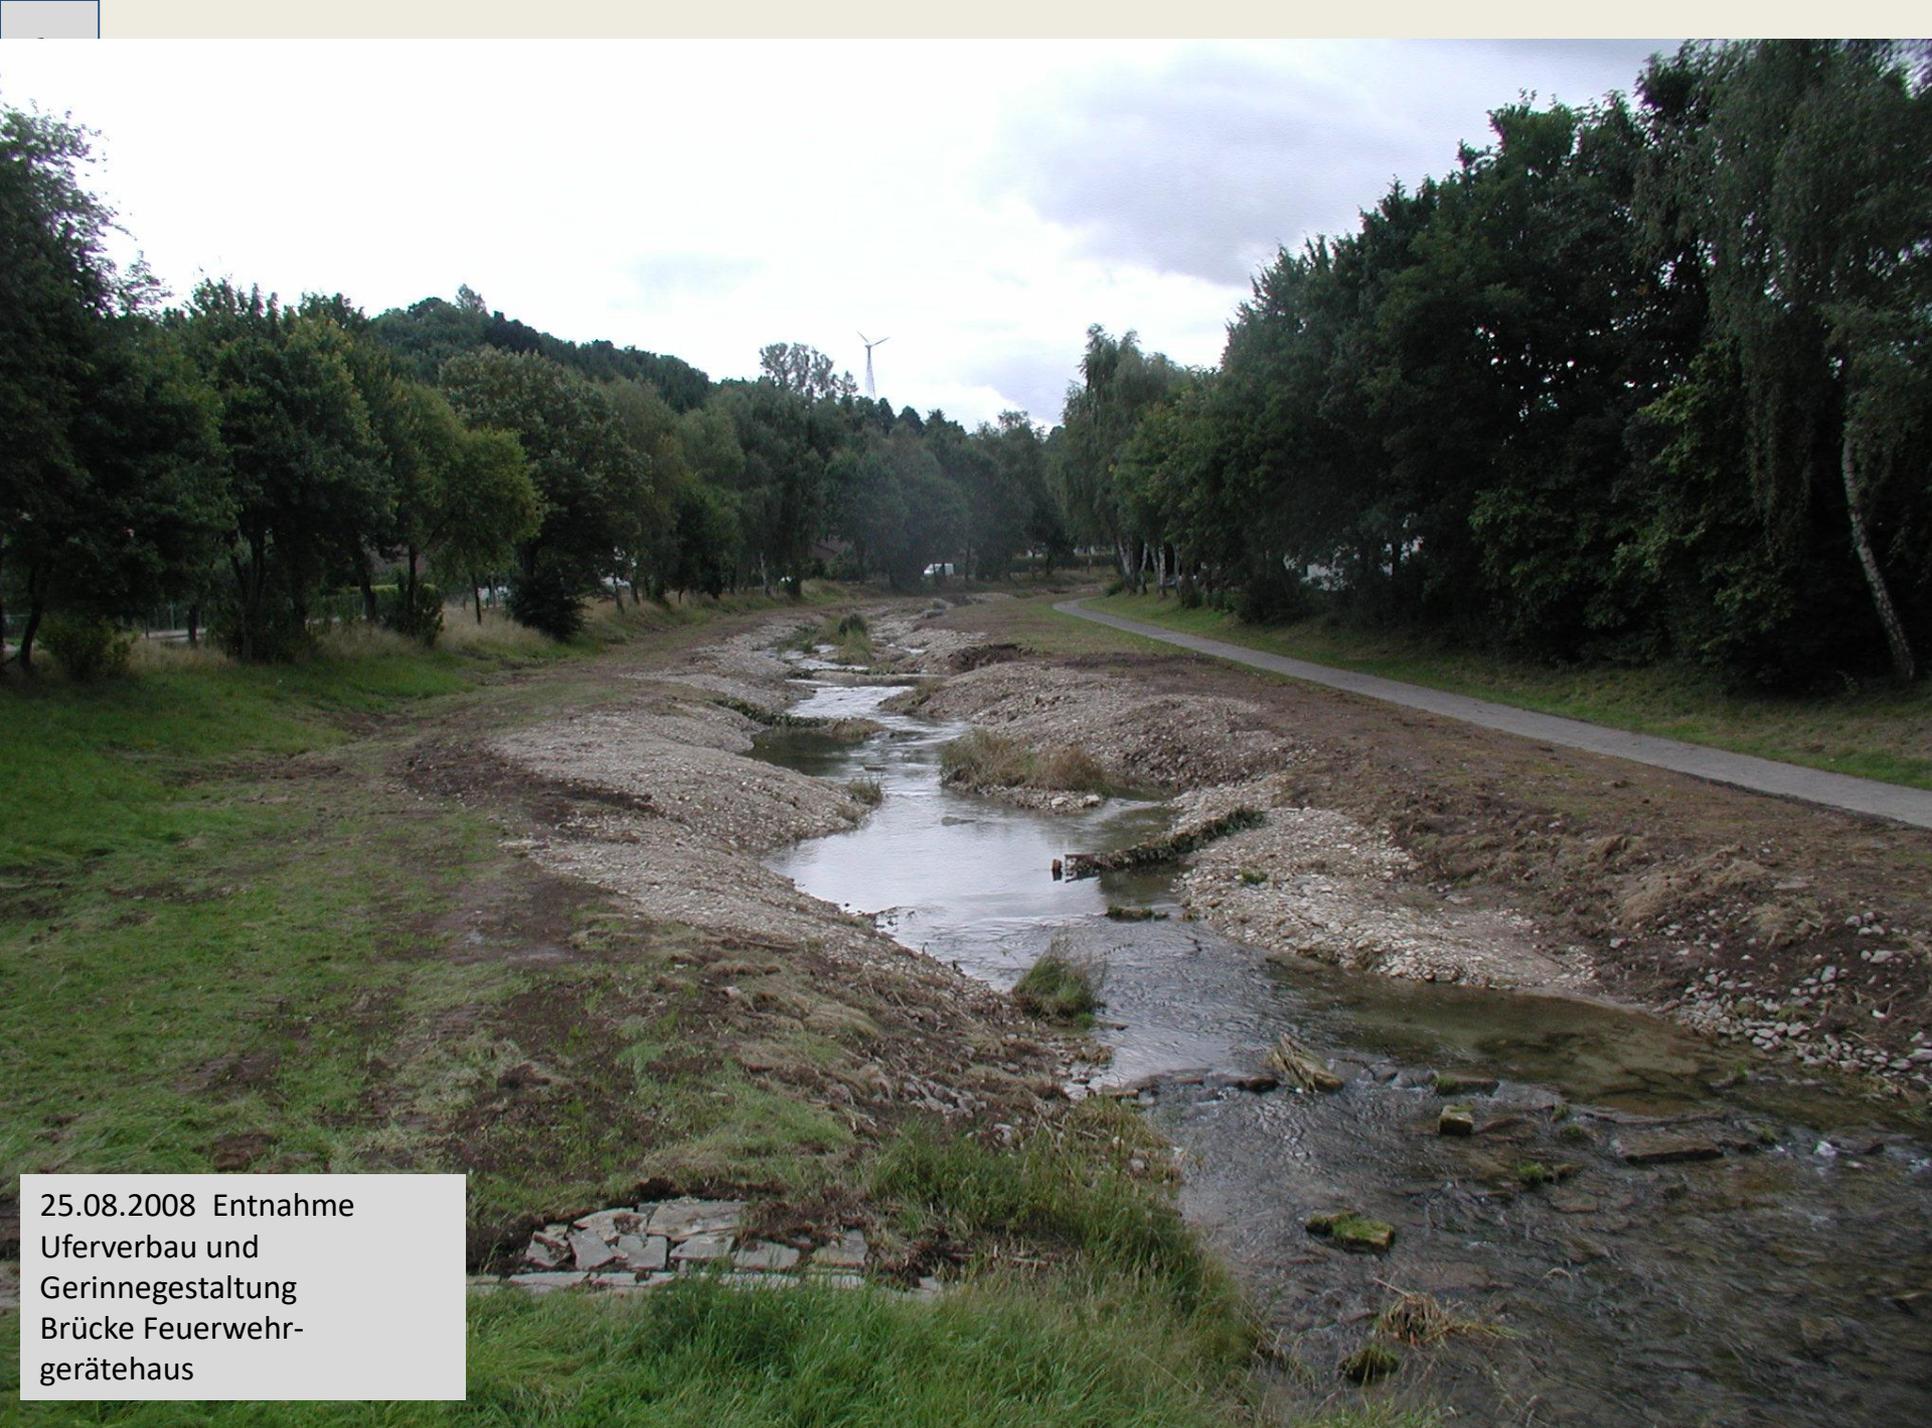
25.08.2008 Entnahme  
Uferverbau und  
Gerinnegestaltung  
Brücke Feuerwehr-  
gerätehaus

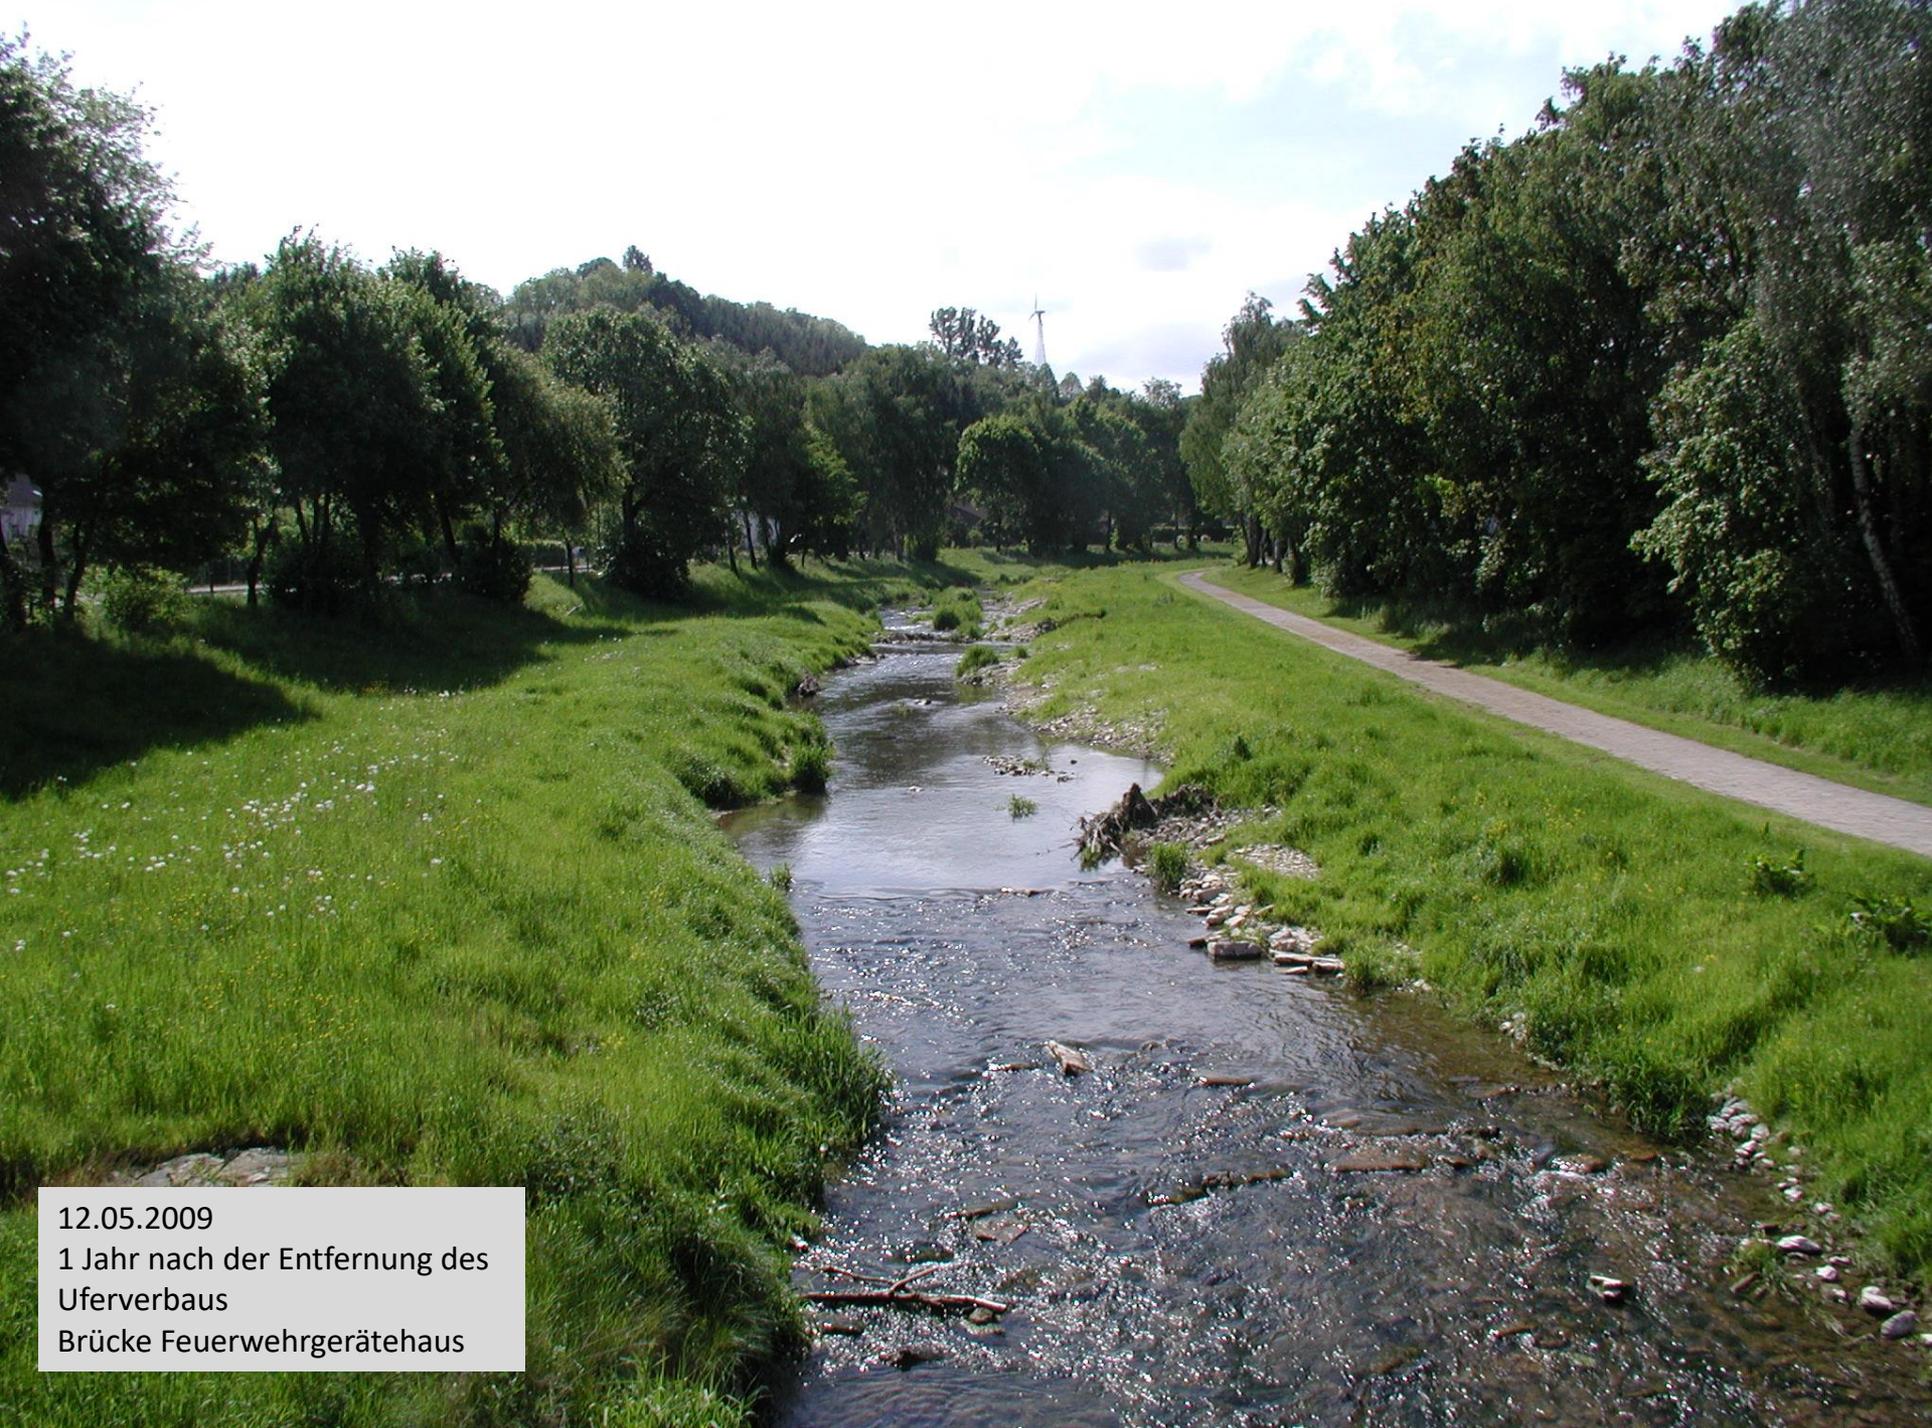
12.05.2009

1 Jahr nach der Entfernung des  
Uferverbaus

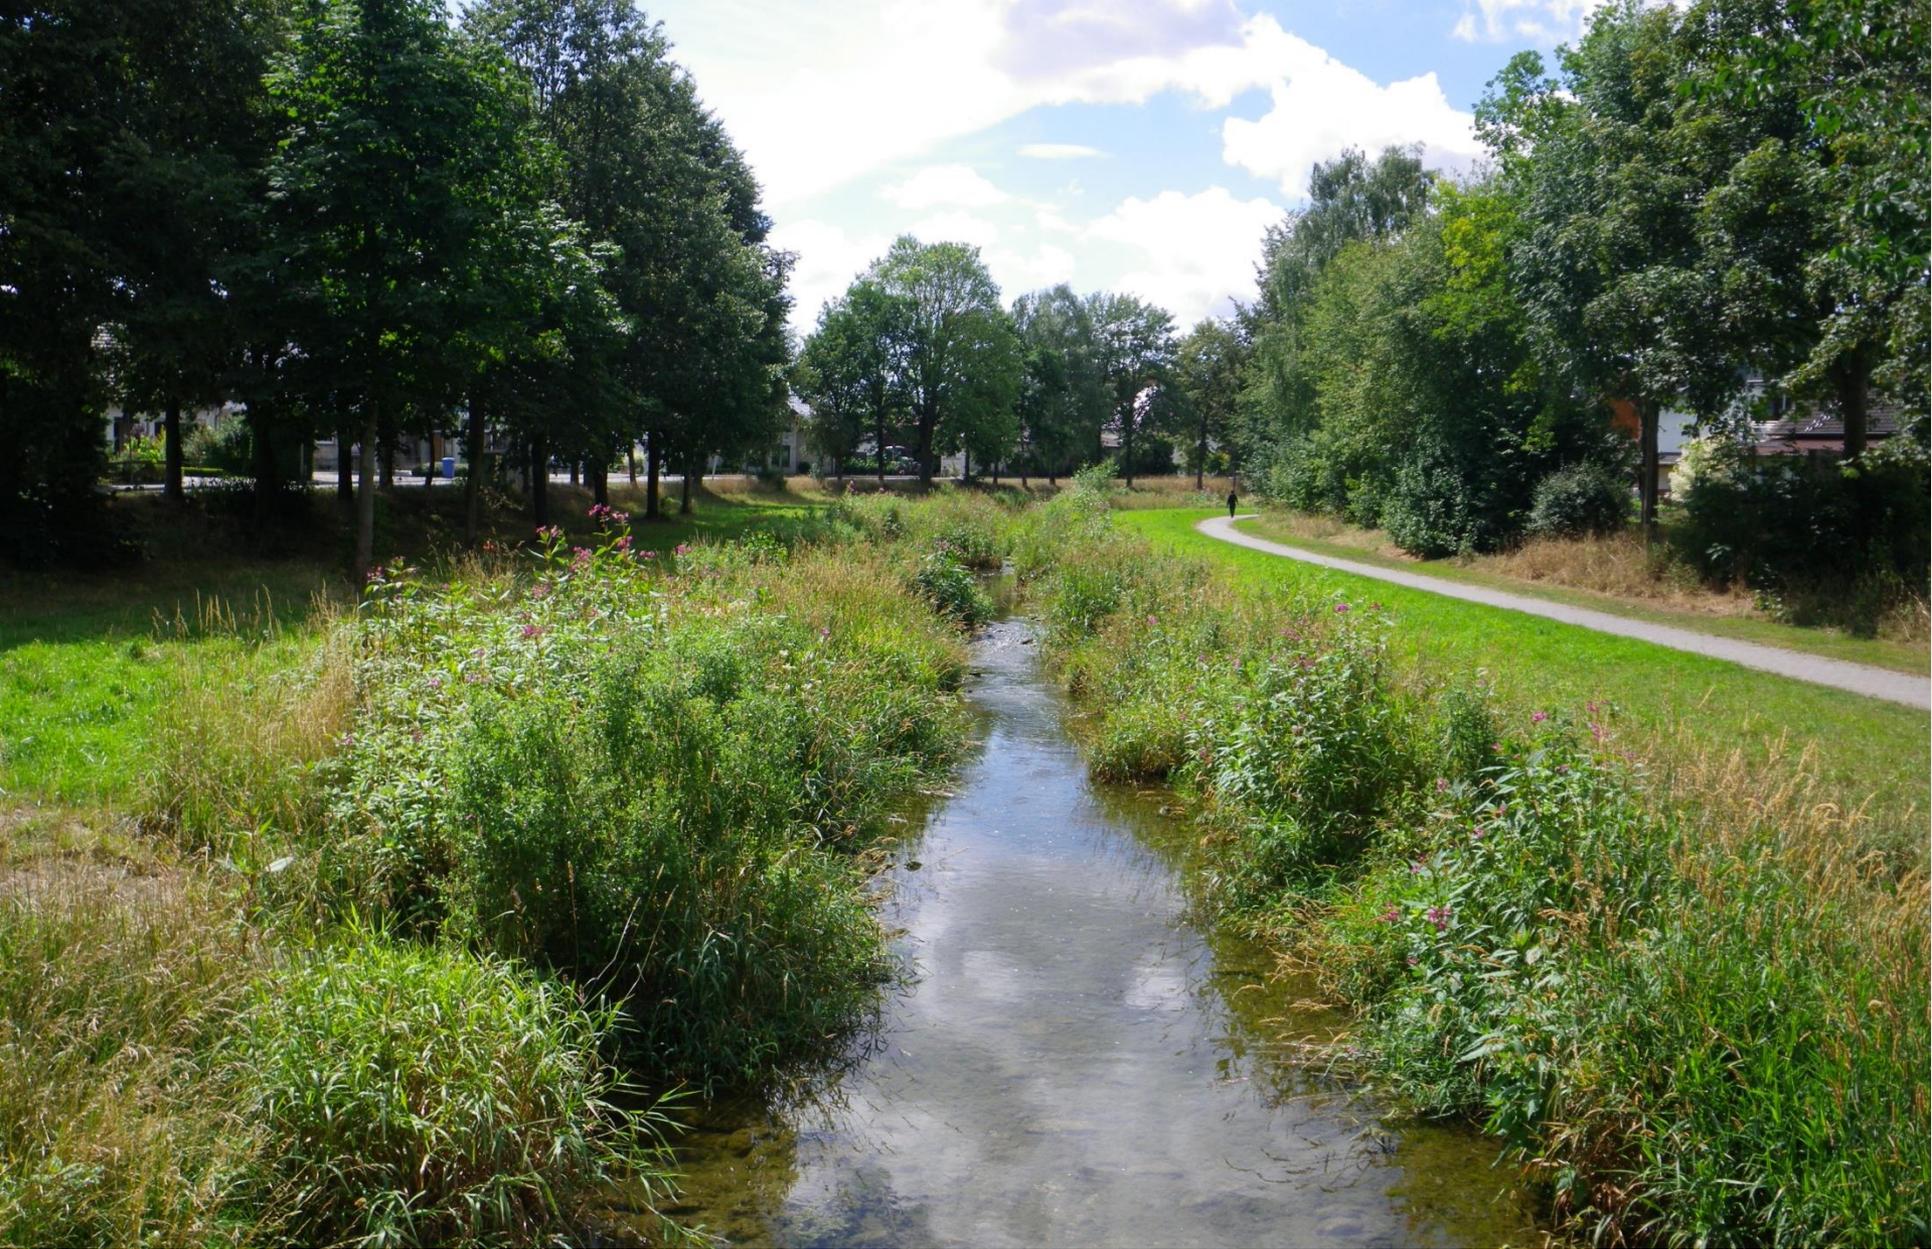
19.07.2011

3 Jahre nach der Entfernung des Uferverbau, Röhrichtsaum, dominierend Rohrglanzgras und indisches Springkraut

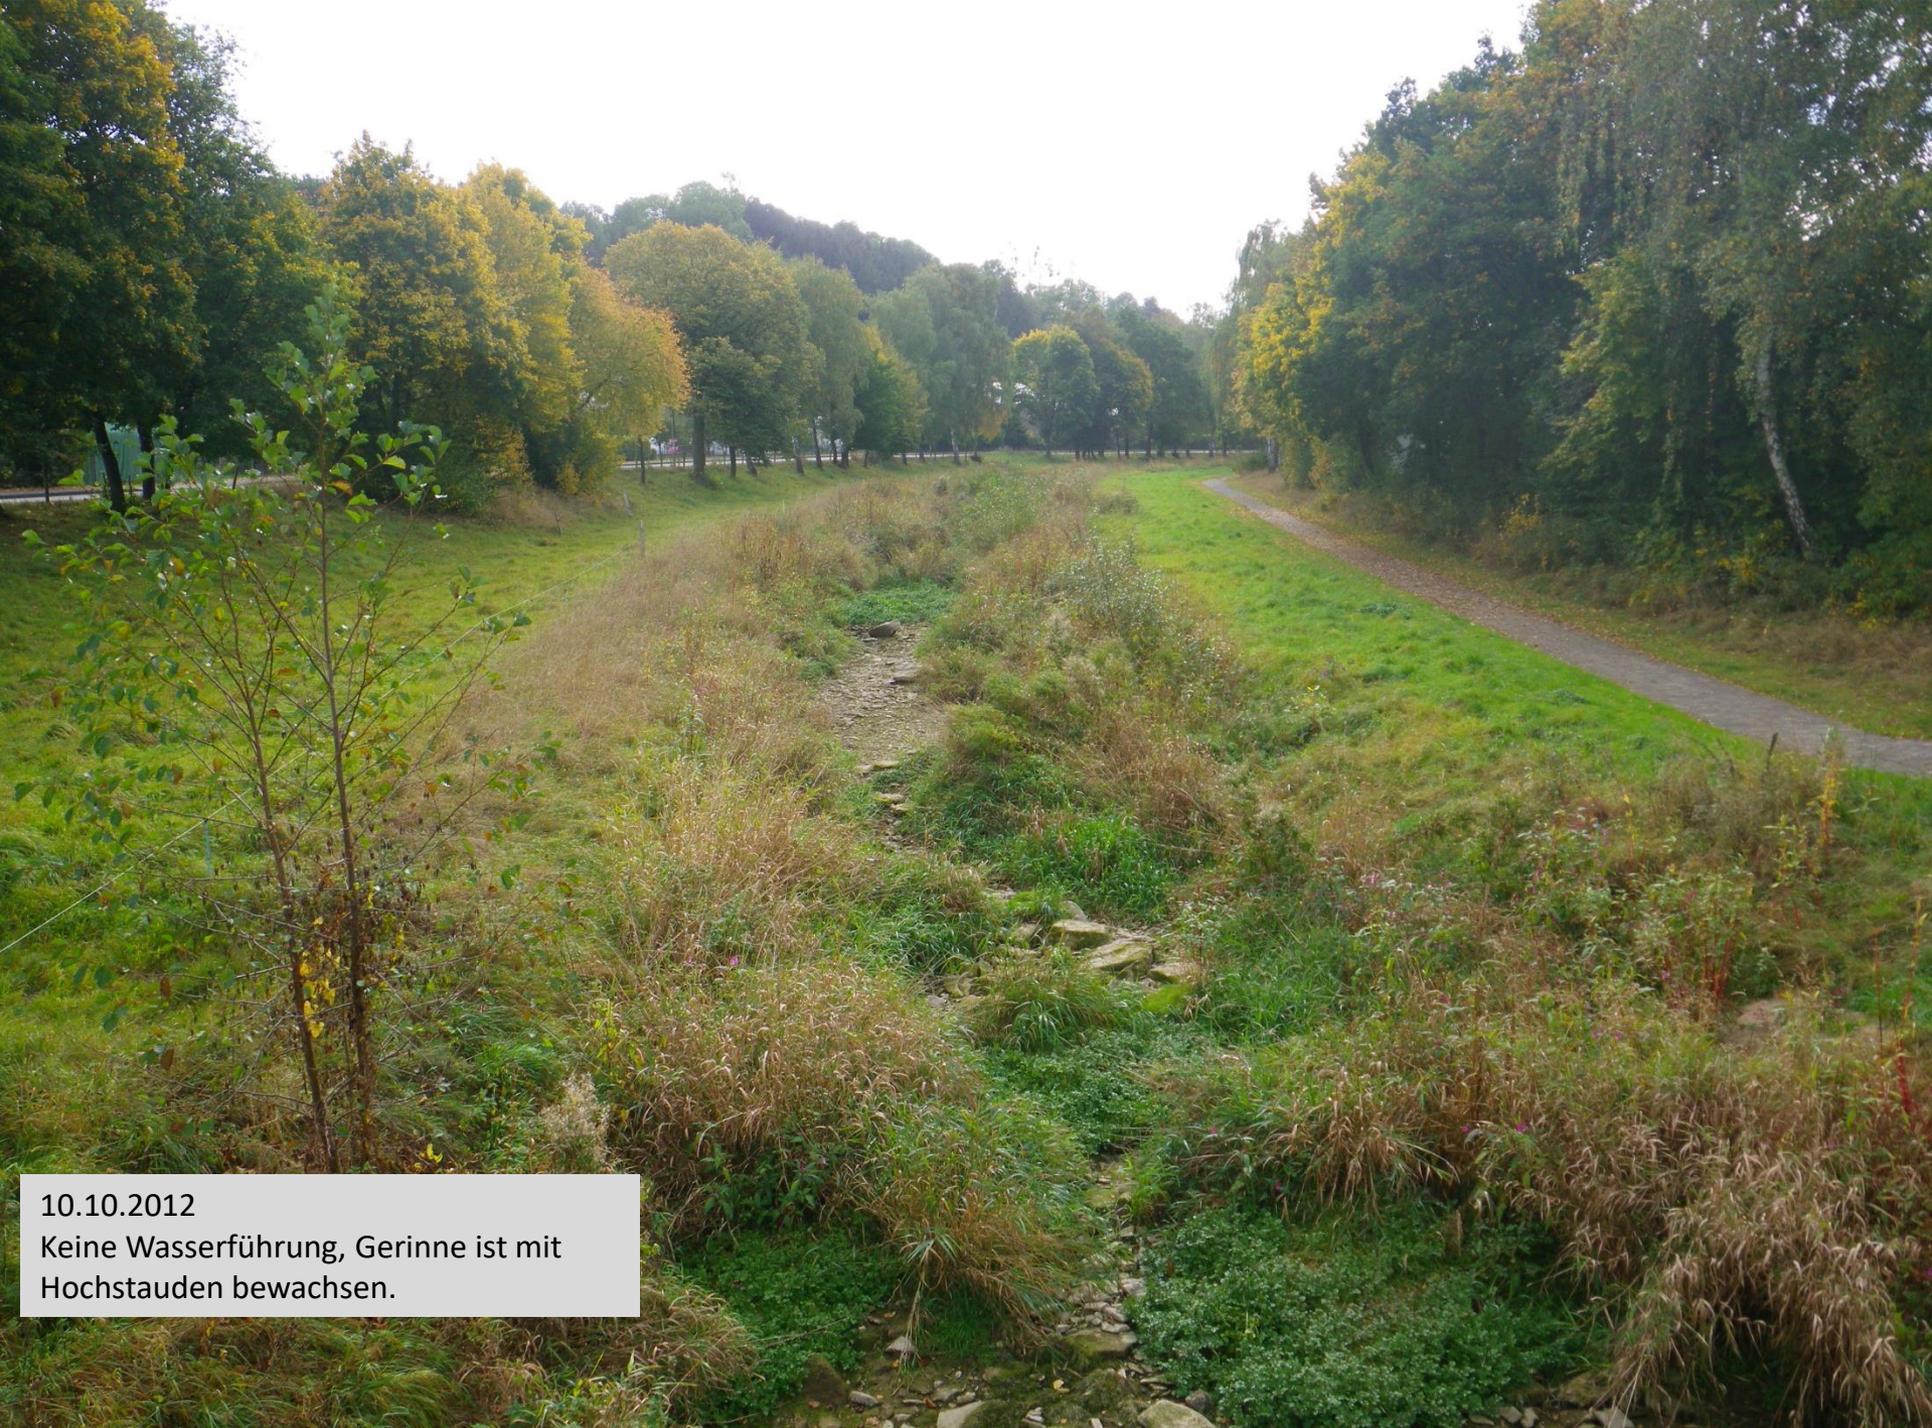
10.10.2012

Keine Wasserführung, Gerinne ist mit Hochstauden bewachsen.

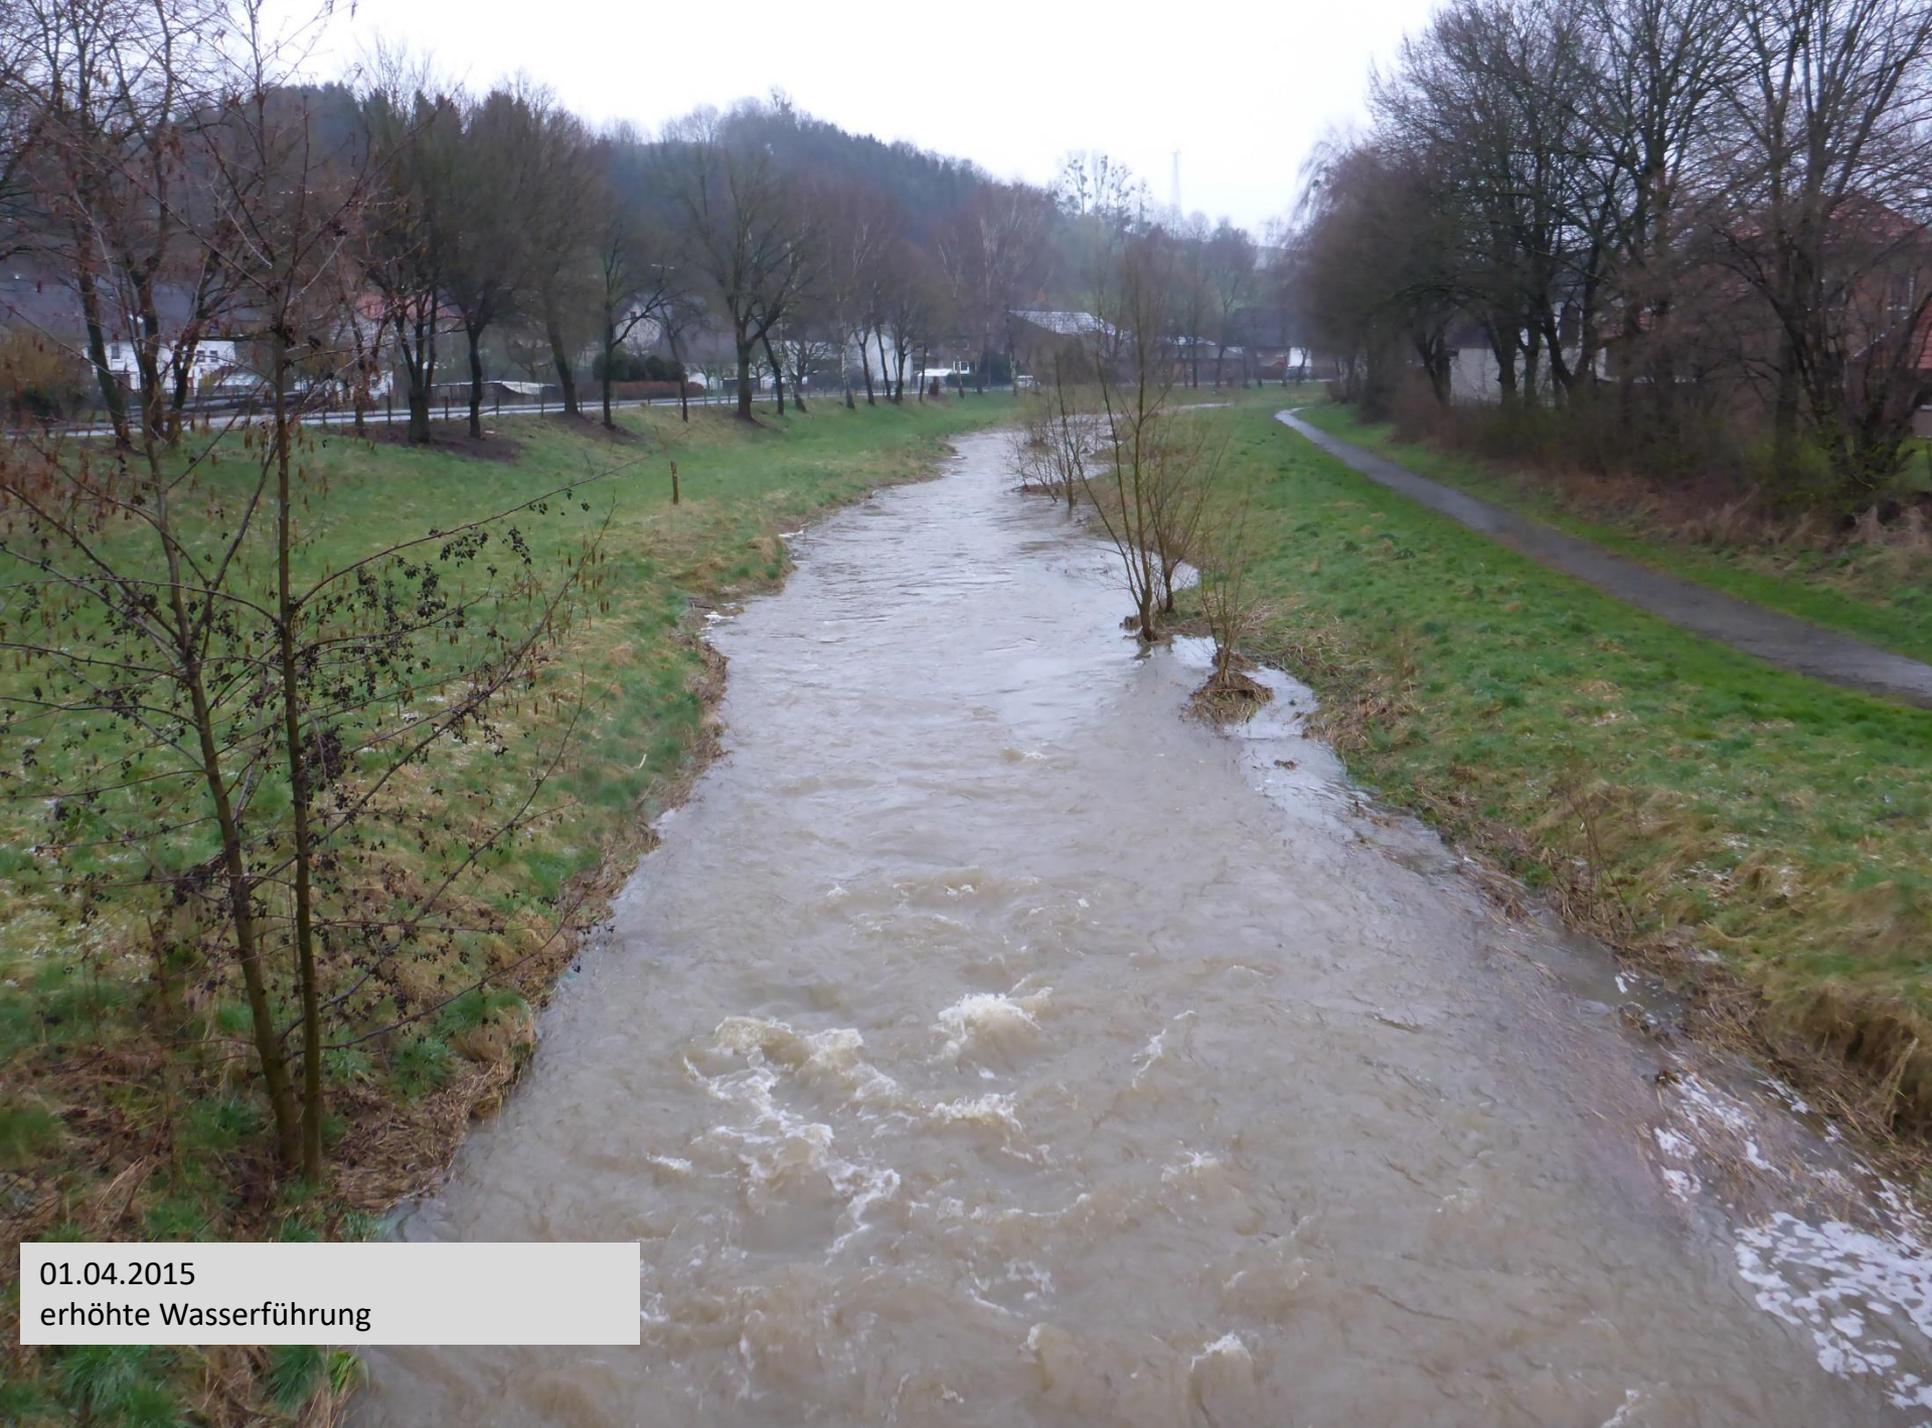
01.04.2015  
erhöhte Wasserführung

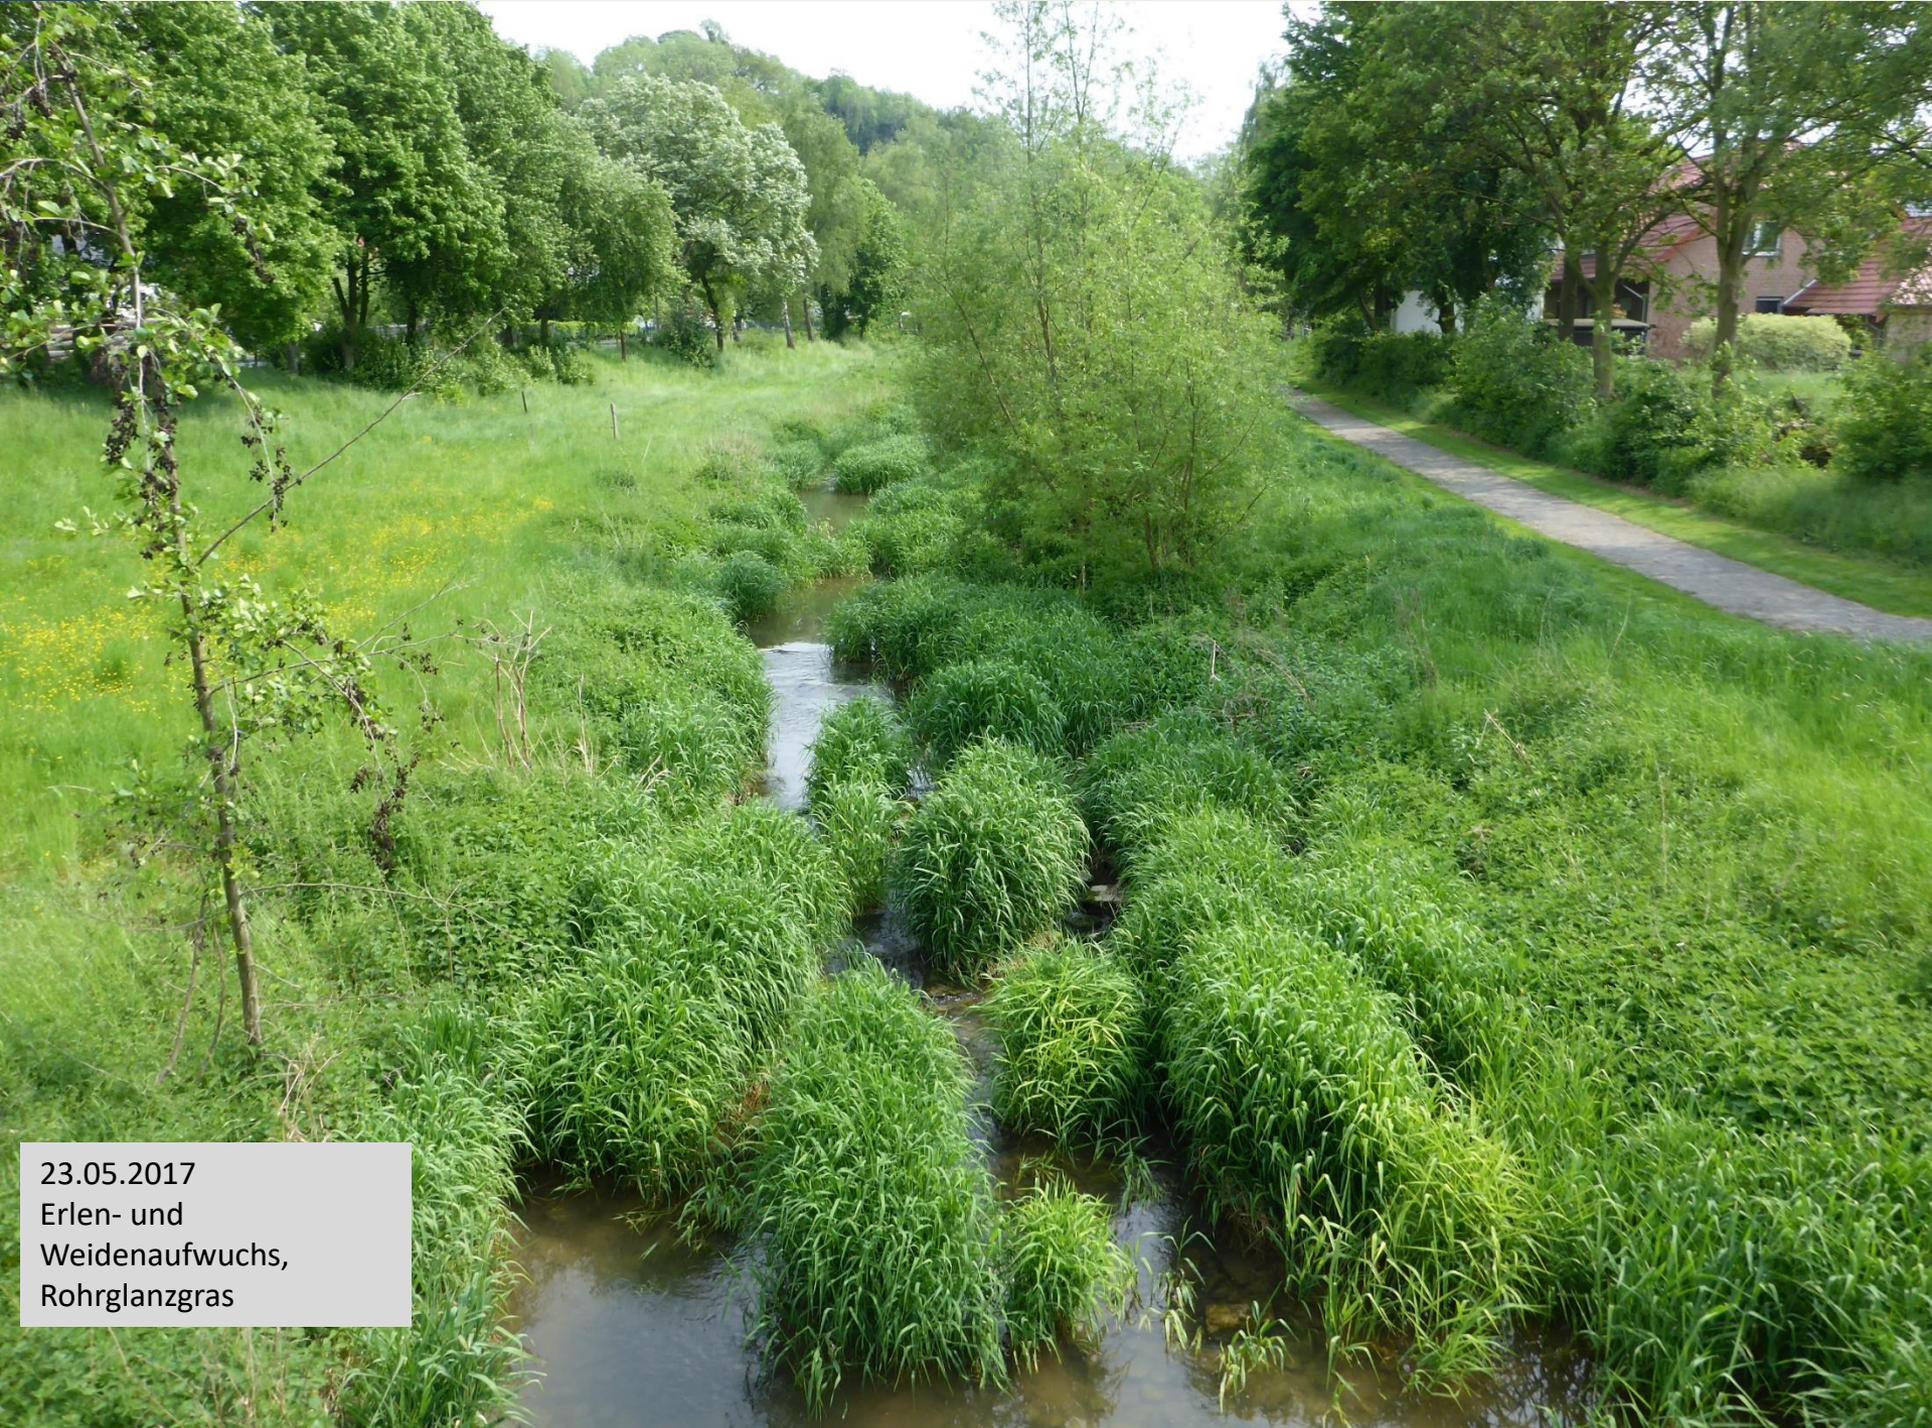
23.05.2017  
Erlen- und  
Weidenaufwuchs,  
Rohrglanzgras
