## Fotodokumentation zur naturnahen Entwicklung der Altenau in der Ortslage Borchten-Etteln, km 9+060 - 200

Die folgenden Fotos wurden seit 2004 in zufälligen zeitlichen Abständen von der Brücke „Im Winkel“ am Feuerwehrgerätehaus gewässeraufwärts aufgenommen (km 9+060-200).

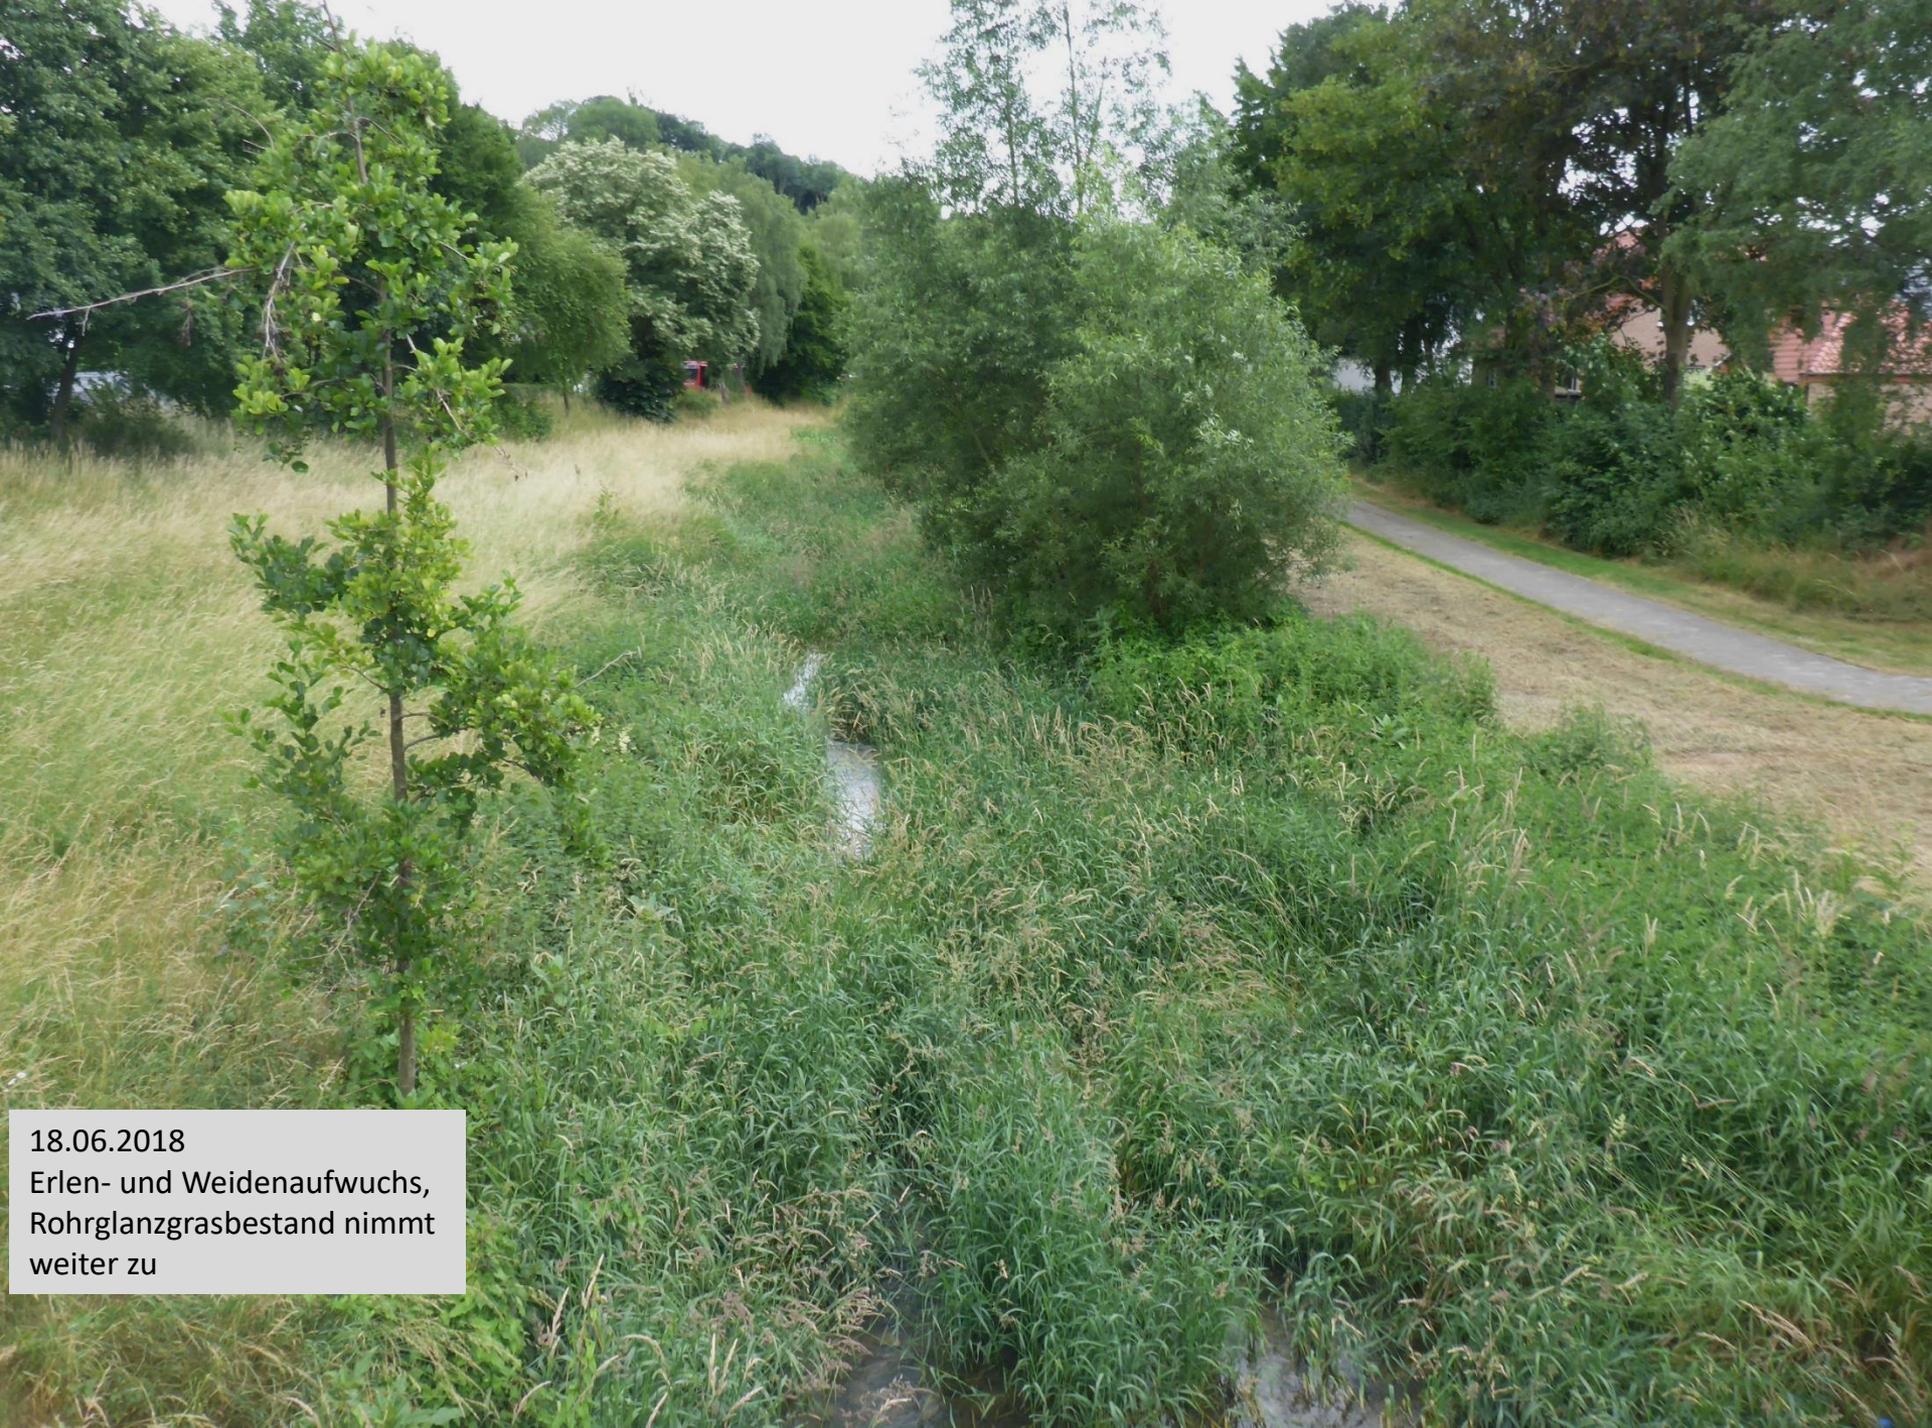
18.06.2018  
Erlen- und Weidenaufwuchs,  
Rohrglanzgrasbestand nimmt  
weiter zu

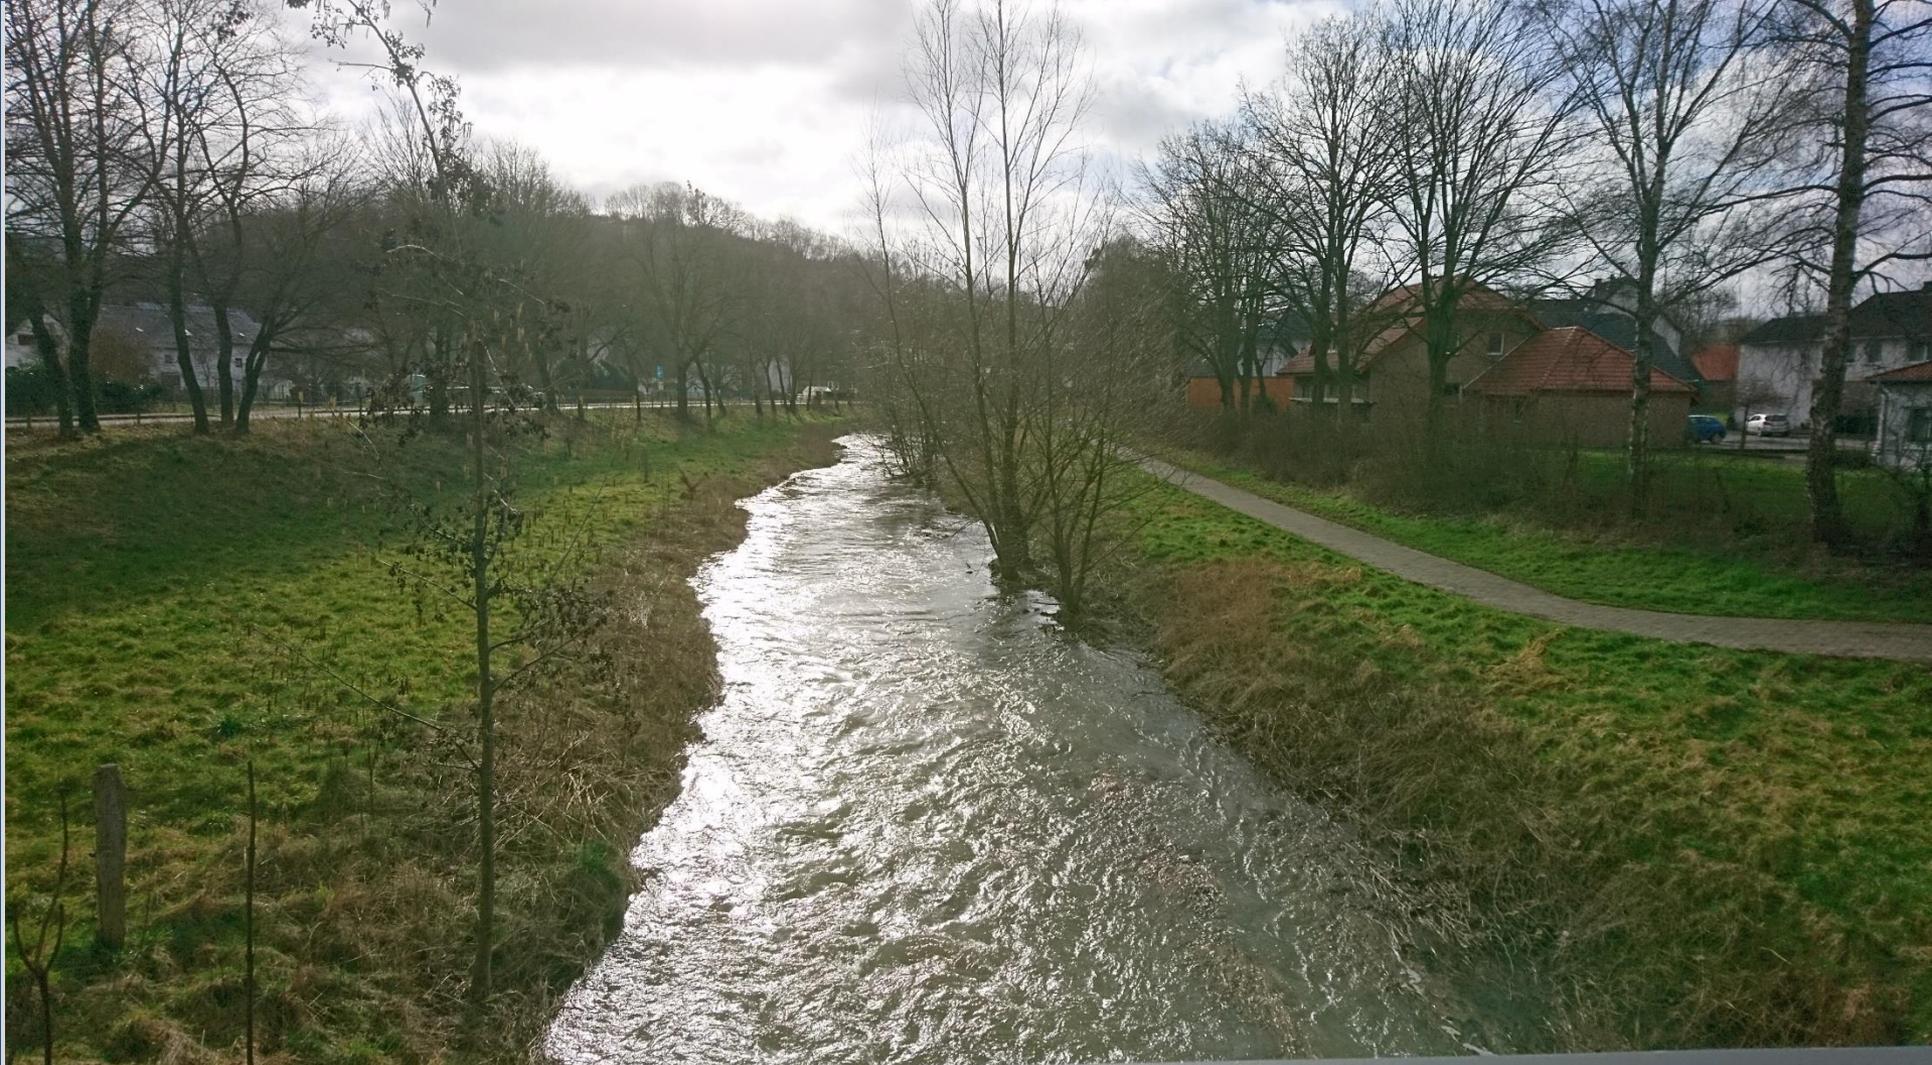
21.02.2020

Das Rohrglanzgras sichert (leider) die Ufer.

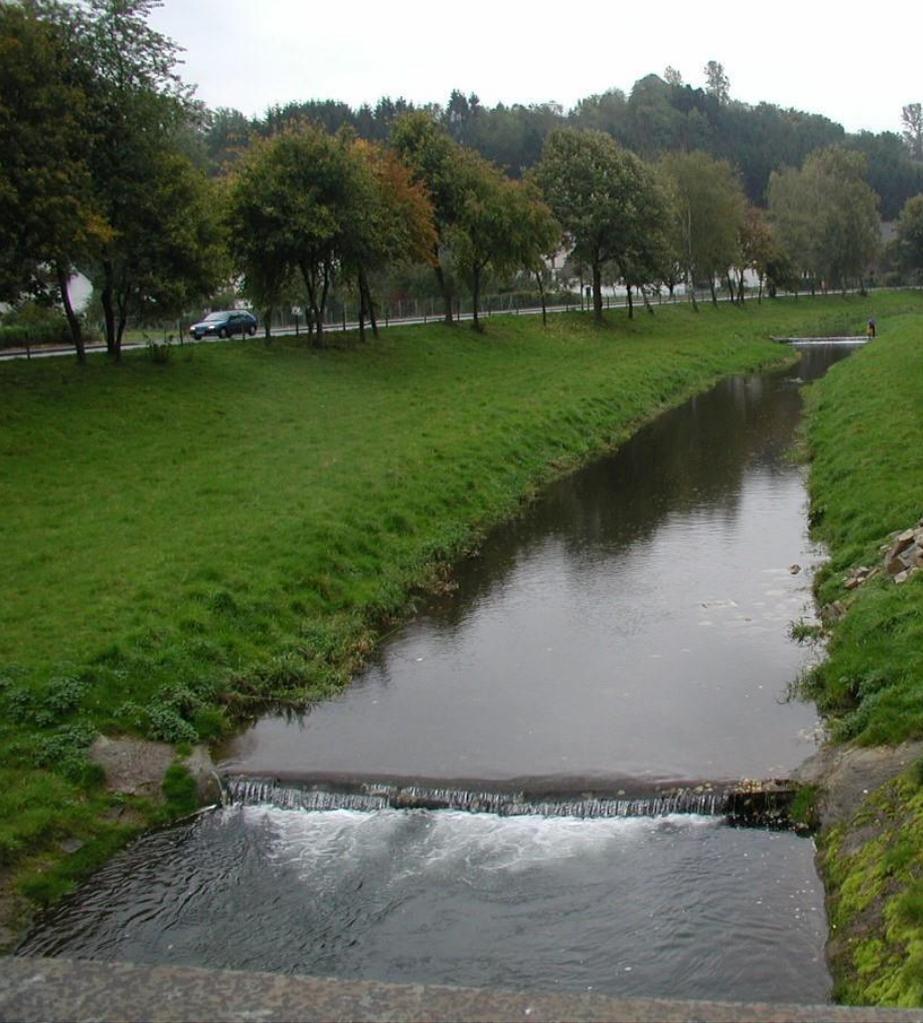
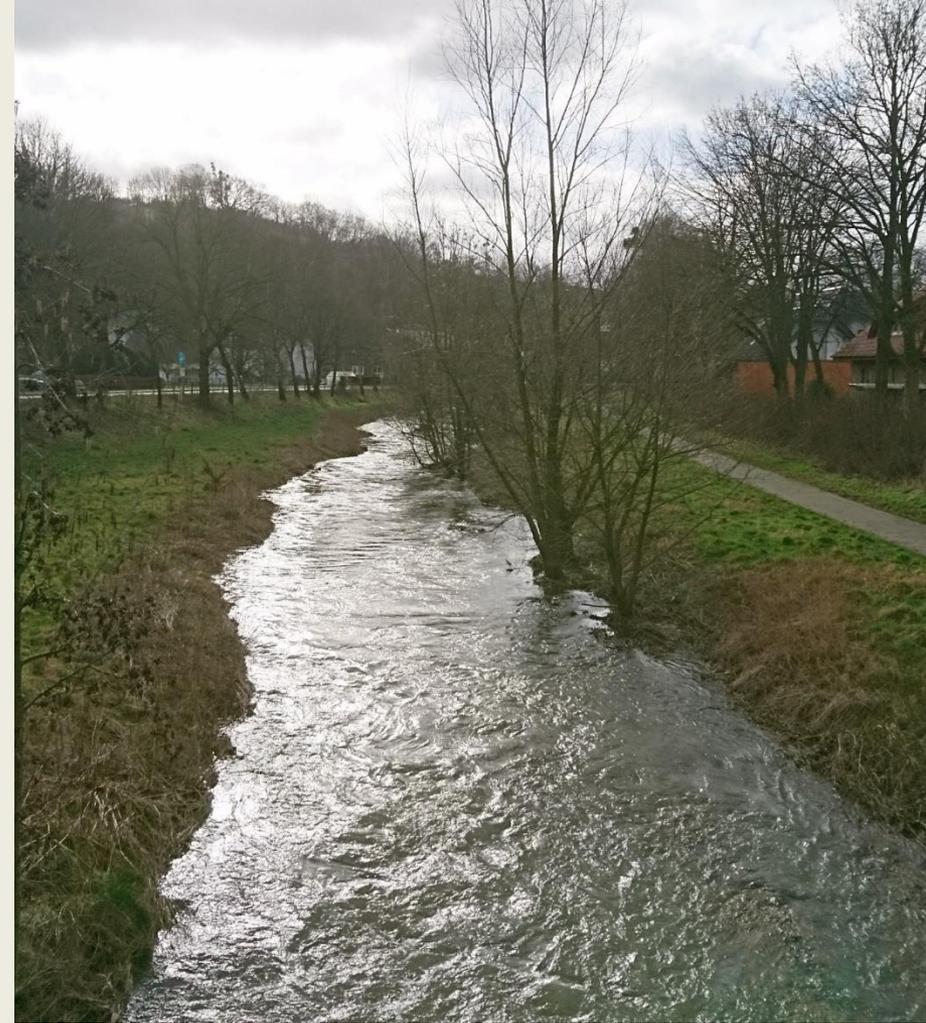
**Vergleich Zustand Oktober 2004 (links) und Februar 2020 (rechts).**

Durch den Bau der Sohlgleiten und die Entnahme des Uferverbau konnte sich aus dem kanalartigen Zustand 2004 ein naturnäheres Fließgewässer entwickeln. Das vielfältige Strömungsmuster ist ein Hinweis für die naturnahen Sohlstrukturen. Die Fließgewässerorganismen sind auf diese sich ständig verändernden Strukturen als Lebensraum angewiesen. Der zunehmende Gehölzbewuchs sorgt für die wichtige Beschattung der Altenau. Seitenerosion (Uferabbrüche) findet in diesem Bereich leider (noch) nicht statt.
