Herstellen der Durchgängigkeit am Krollbach in Hövelhof

Wasserverband Obere Lippe

Projektbeschreibung:

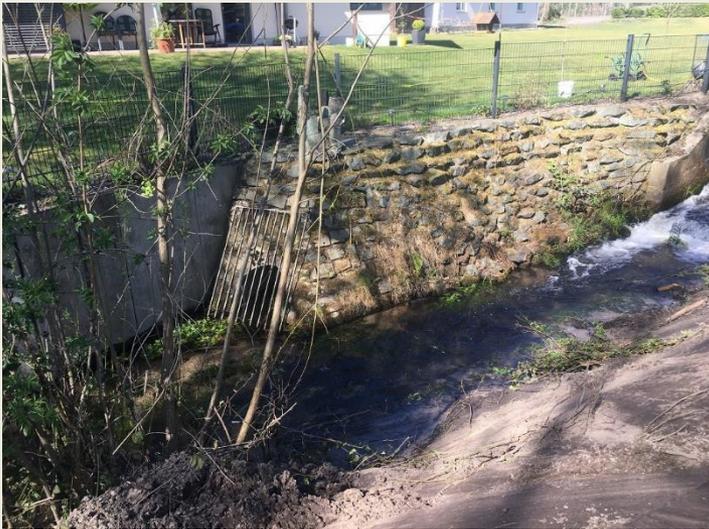
22.04.20 Foto 4

befestigtes re. Ufer, sowie die
Einleitung der RWBA der BAB 33

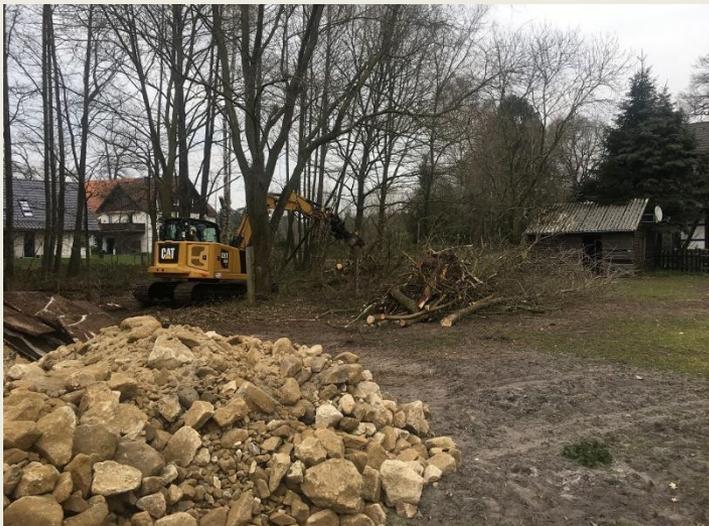
02.04.20 Foto 5

Rodungsarbeiten um die neue
Krollbachstrasse anlegen zu können,
ebenfalls wurde eine Betonrinne
entfernt, die ehem. dazu diente, die
Teiche mit Wasser zu versorgen. Im
Vordergrund Ibbenbürener Sandstein
zum Einbau in die Sohlgleiten.

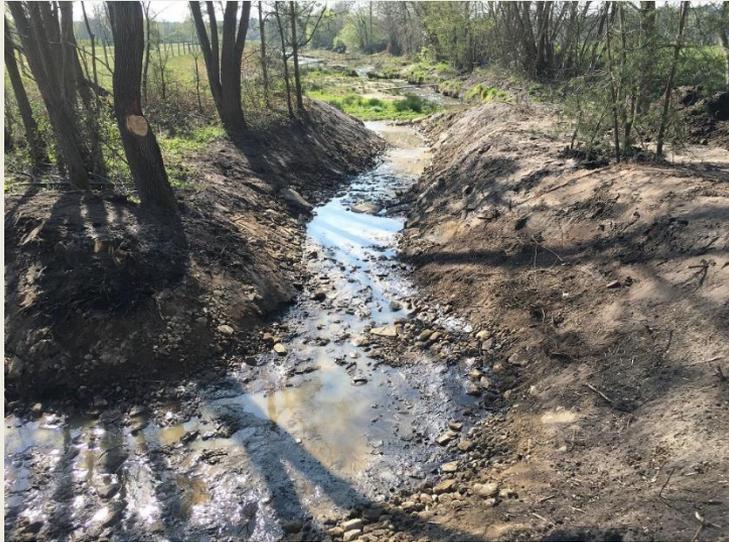
16.04.20 Foto 9

Sohlgleite unterh. der Teiche, im Hintergrund befindet sich der bei einer anderen Maßnahme, zuvor renaturierte Krollbach.

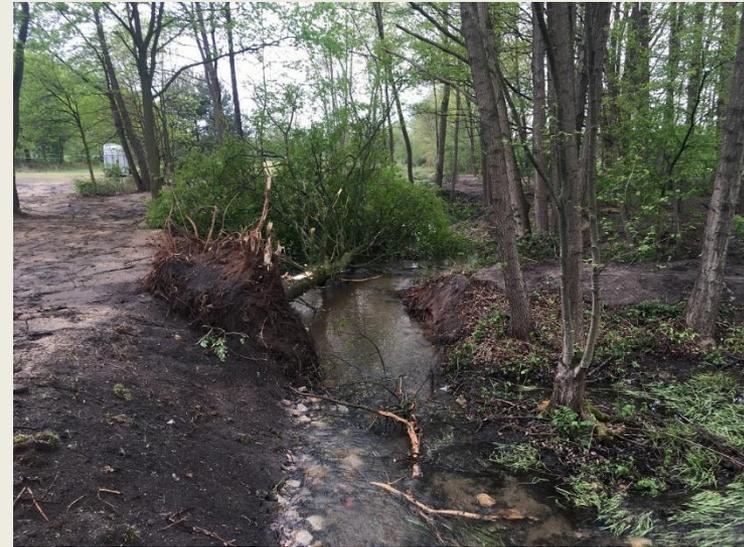
28.04.20 Foto 10

Verbindung zwischen 1. und 2. Fischteich, Eiche als Totholz in den 2. Teich eingebracht (nicht mehr standsicher)

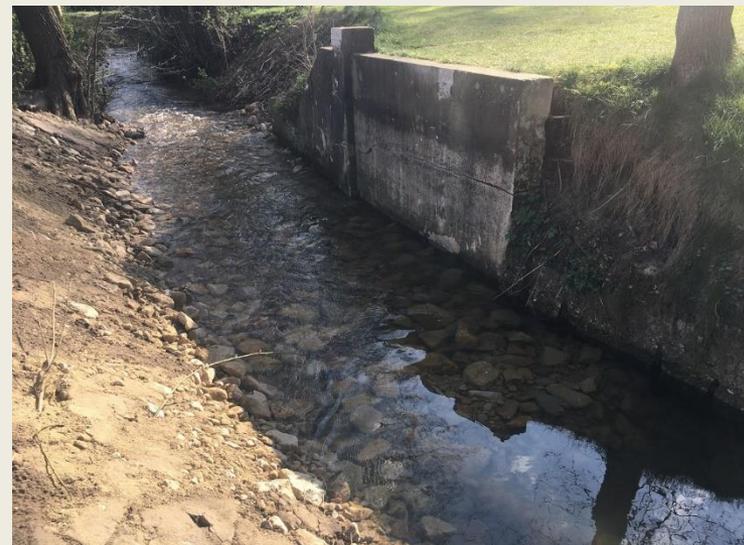
05.05.20 Foto 11

Blick über die untere Sohlgleite in den 3. Teich. Im Hintergrund ist die Eiche im 2. Teich zu erkennen.

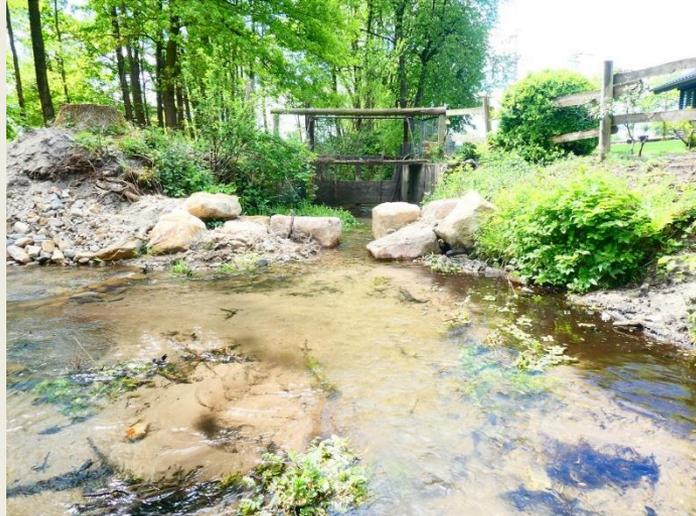
11.05.20 Foto 12

Blick auf das Querbauwerk im Oberwasser, durch den dortigen Steinriegel wird die Wassermenge definiert, die weiterhin über das Querbauwerk geht, um Geruchsbelastigungen, die durch die Einleitung der BAB 33 entstehen, zu vermeiden. Links zweigt der neue Krollbach ab.

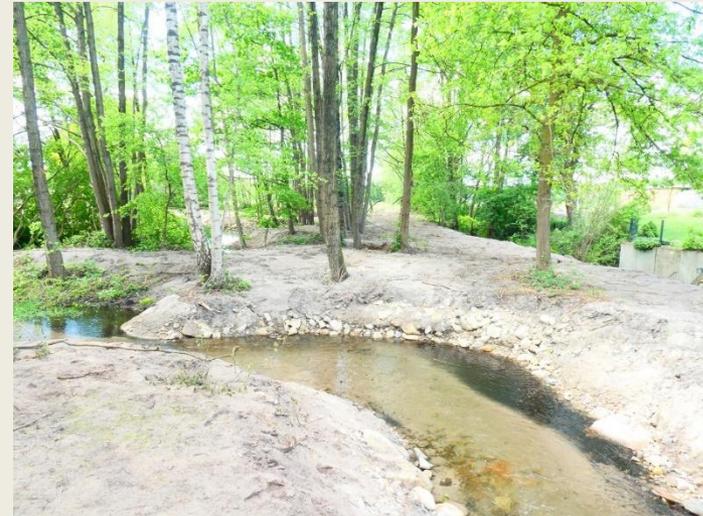
11.05.20 Foto 13

Blick in die obere Sohlgleite, gut zu erkennen ist die bereits erfolgte Übersandung, links der erste Teich.

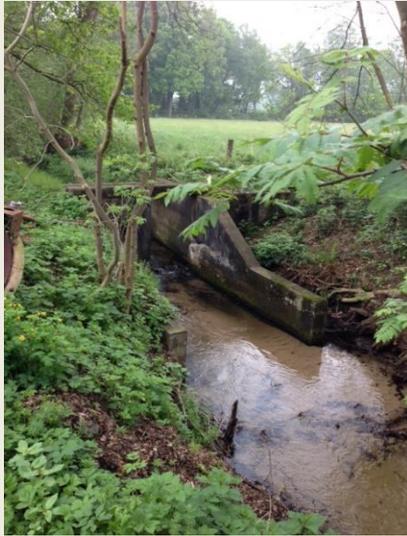
30.04.14 Foto 1

Aufnahme von der re. Uferseite auf den li. Teil des Bauwerks

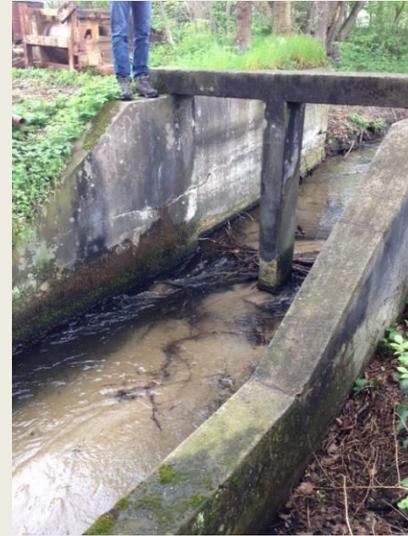
30.04.14 Foto 2

Foto vom li. Ufer in das Querbauwerk hinein

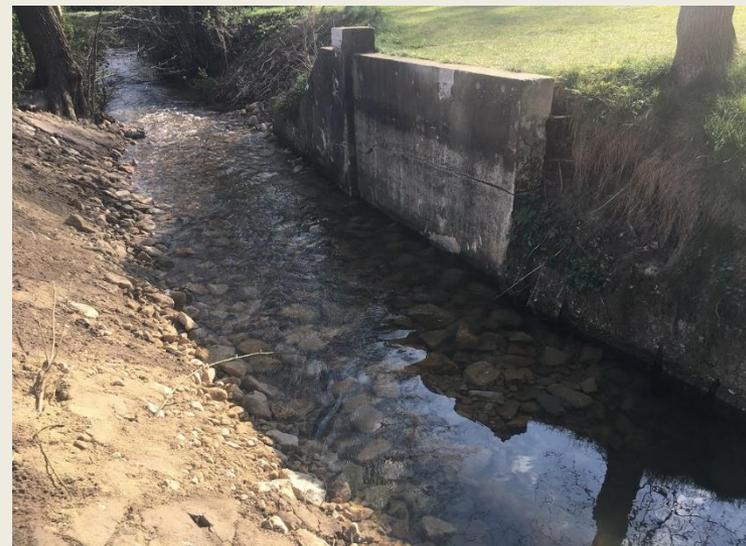
07.04.20 Foto 3

Aufnahme vom li. Ufer, Betonsohle wie auch die li. Stützmauer wurden entfernt. Der Höhenunterschied wurde über die raue Gleite abgebaut.

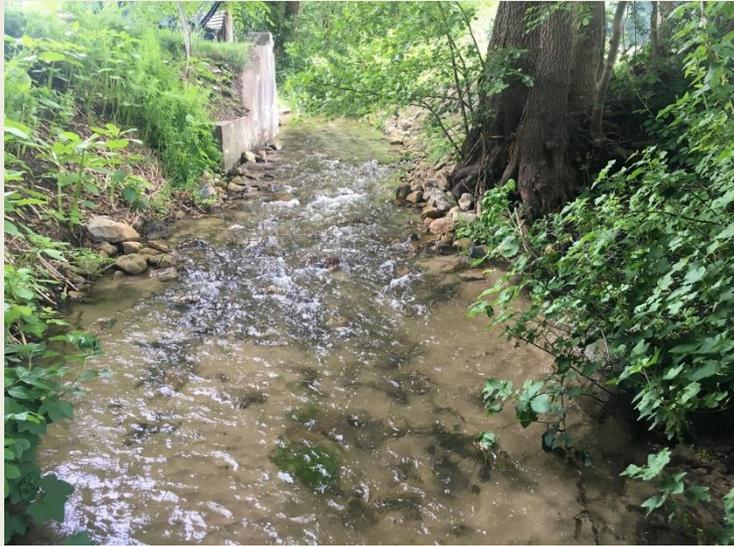
08.06.20 Foto 4

Aufnahme von unterhalb des Bauwerks,
in die fertig gestellte Maßnahme

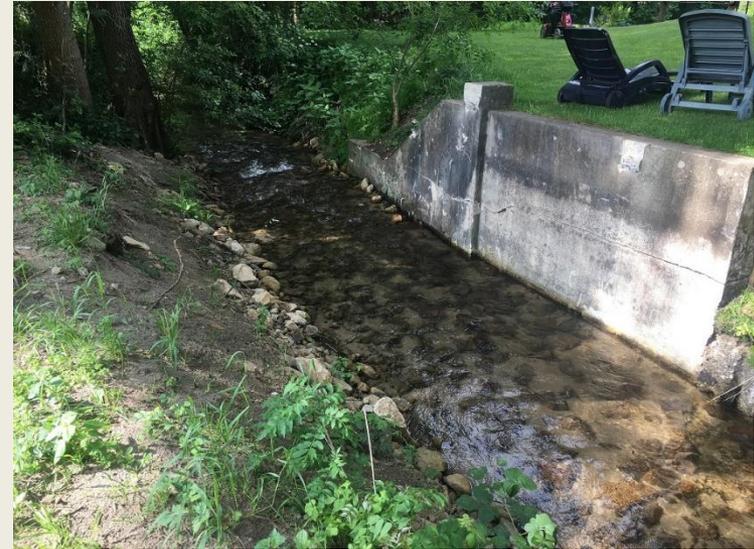
08.06.20 Foto 5

Aufnahme mit Blick auf die verbliebene
Stützmauer, auf der neuen Gewässersohle
beginnt sich Sand abzulagern.

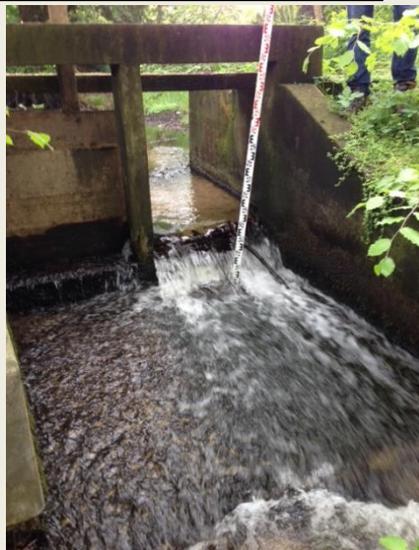
30.04.14 Foto 1

Blick gegen die Fließrichtung auf das Flößwehr

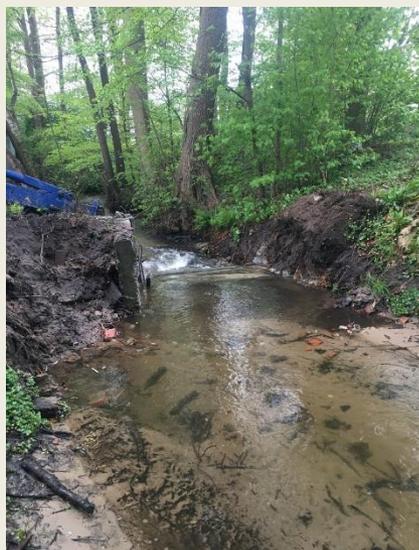
30.04.20 Foto 2

Abbrucharbeiten

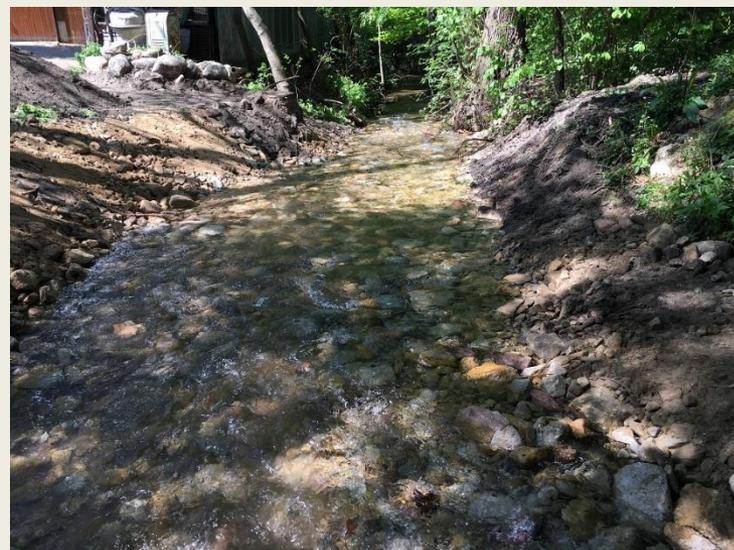
05.05.20 Foto 3

Gerade fertig gestellte raue Gleite

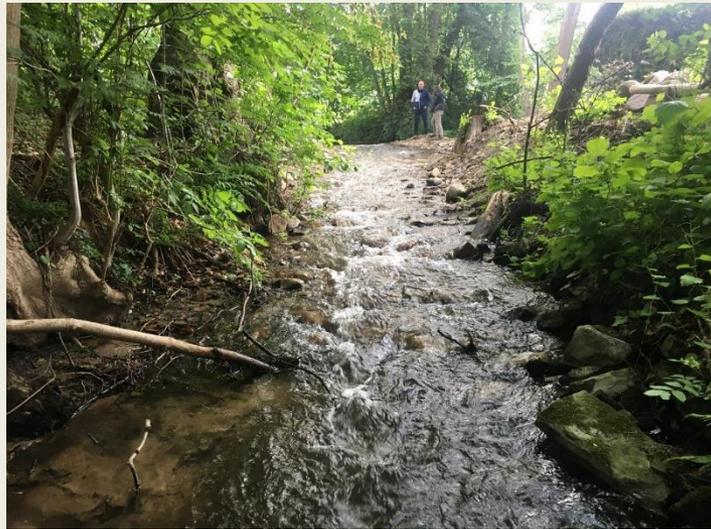
06.06.20 Foto 4
Blick auf die Gesamtmaßnahme

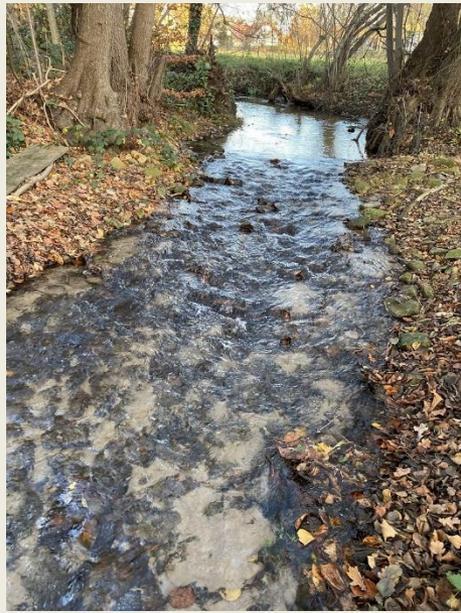
23.11.20 Foto 5
Sand der durch den Krollbach in Höhe von 30 cm vor der aufgeschütteten rauen Gleite abgelegt wurde.

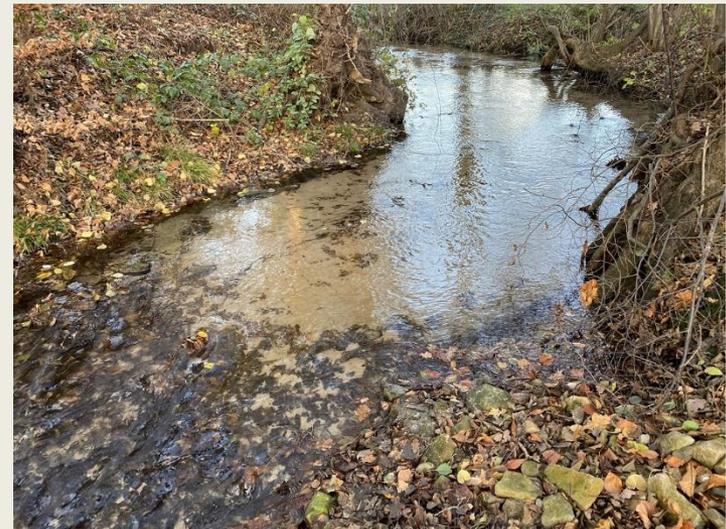
23.11.20 Foto 6
gut zu erkennen ist der Sand, den der Krollbach mit führt und der sich auf der Gleite absetzt.

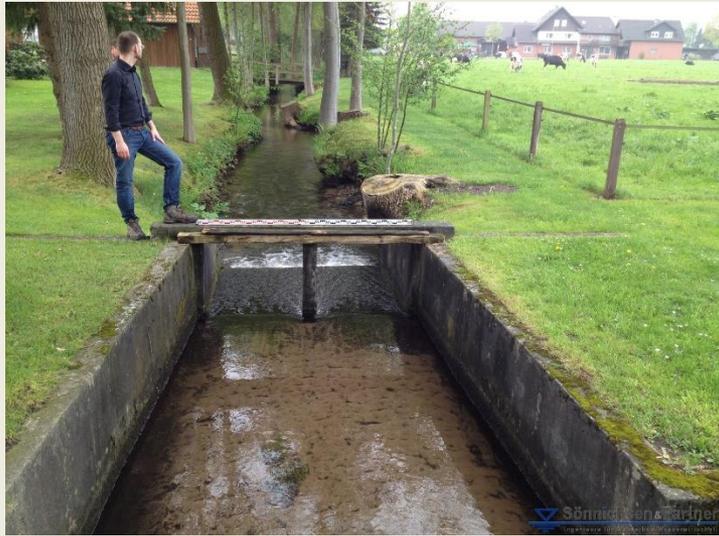
30.04.14 Foto 1
Blick von der dortigen Brücke auf
das Bauwerk

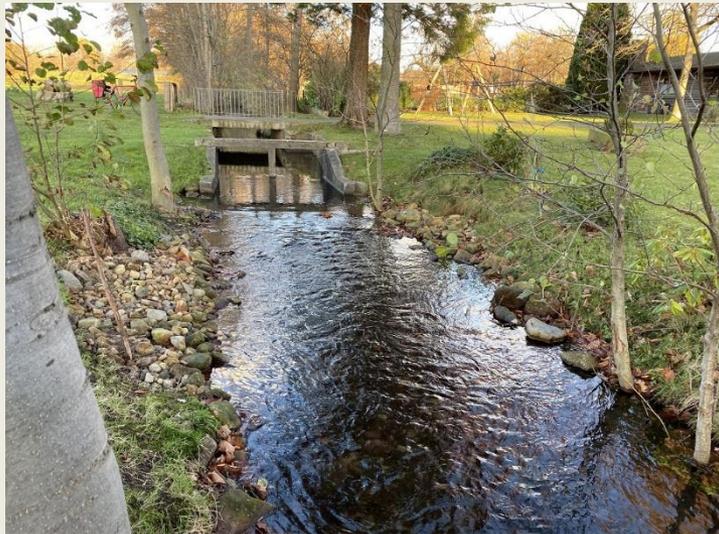
12.05.20 Foto 2
Blick über die neue raue Gleite, auf das
belassene Bauwerk

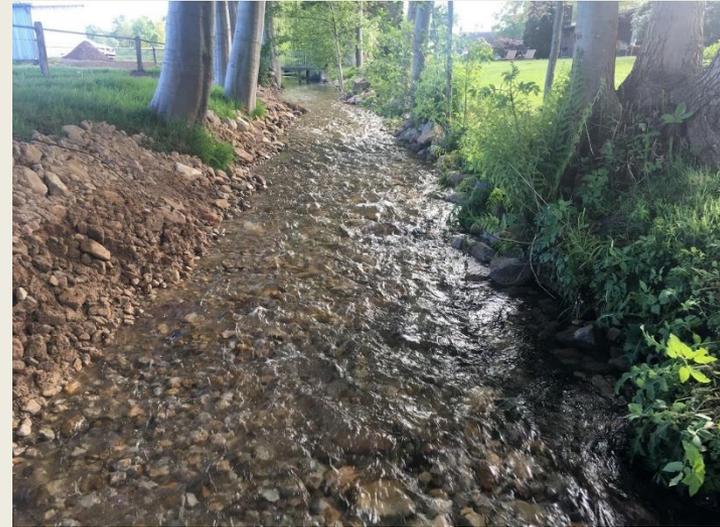
23.11.20 Foto 3
Blick auf das erhaltene aber
umgebaute Bauwerk, um spätere
Regressforderungen auszuschließen,
musste das Bauwerk erhalten bleiben.

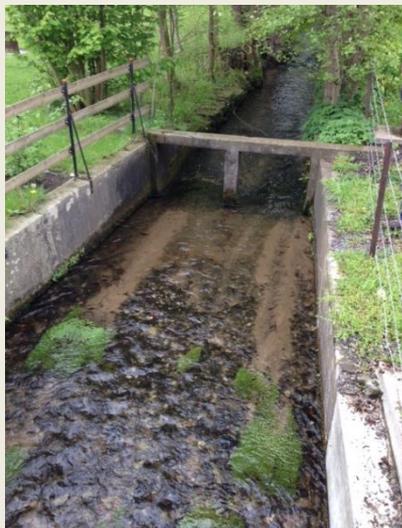
30.04.14 Foto 1
Blick von der dortigen Brücke auf
das Bauwerk

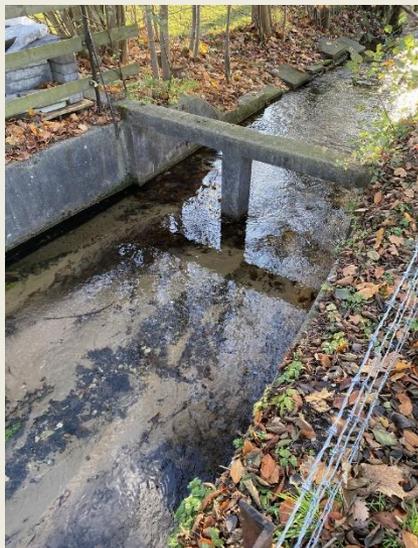
12.05.20 Foto 2
Blick über die neue raue Gleite, auf das
belassene Bauwerk

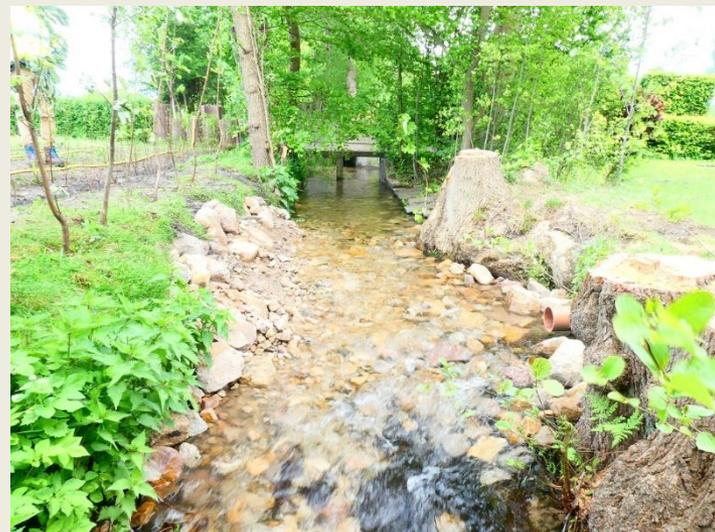
23.11.20 Foto 3
Blick auf das erhaltene aber
umgebaute Bauwerk, um spätere
Regressforderungen auszuschließen,
musste das Bauwerk erhalten bleiben.
Deutlich zu erkennen sind die
Sandablagerungen (>20 cm) auf der
Bauwerks-, wie auch der Gleite zu
erkennen.

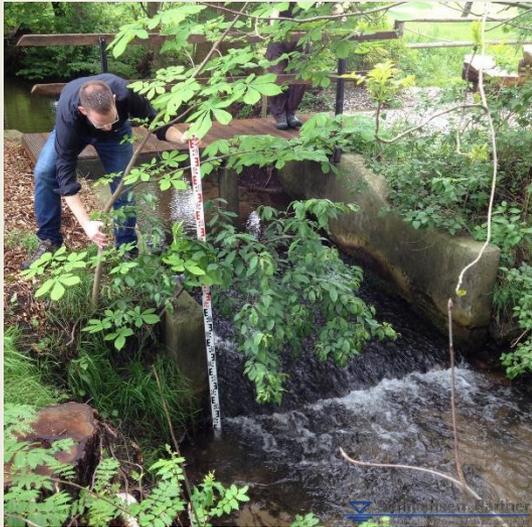
30.04.14 Foto 1
Blick vom Unterwasser auf das
Bauwerk

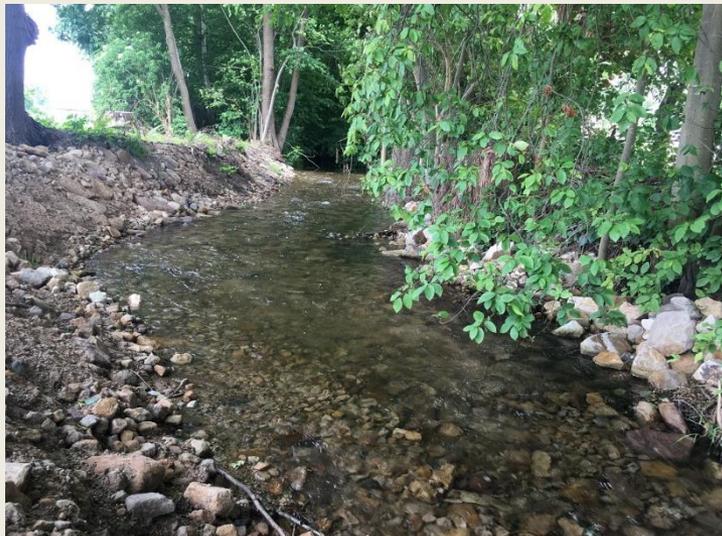
03.04.20 Foto 2
Blick auf die Stelle des entfernten
Querbauwerks, noch zu erkennen ist der
Höhenunterschied, der zukünftig durch
die Gleite abgebaut wird.

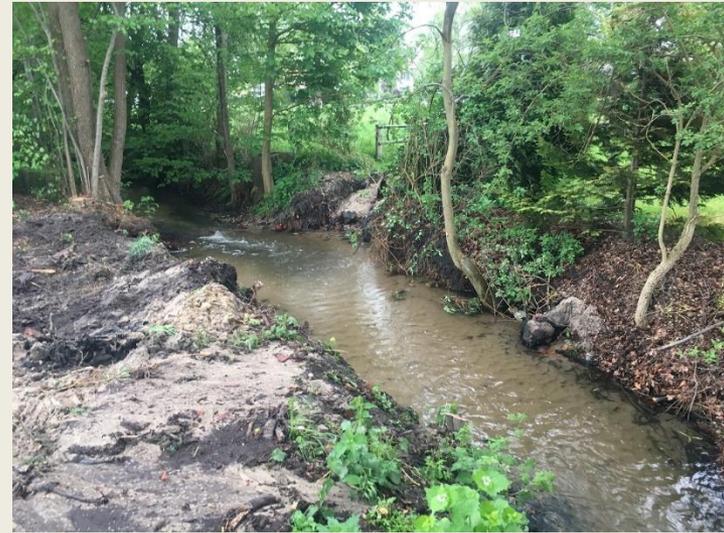
08.06.20. Foto 3
Blick gegen die Fließrichtung auf die
fertig gestellte raue Gleite.
