**Wasserverband Obere  
Lippe**

Projekt:                   Trotzbach

Vorhaben:               Fotomonitoring  
Hochwasserschutz und  
ökologische Verbesserung bei  
Erwitte-Horn

**Oktober 2016**

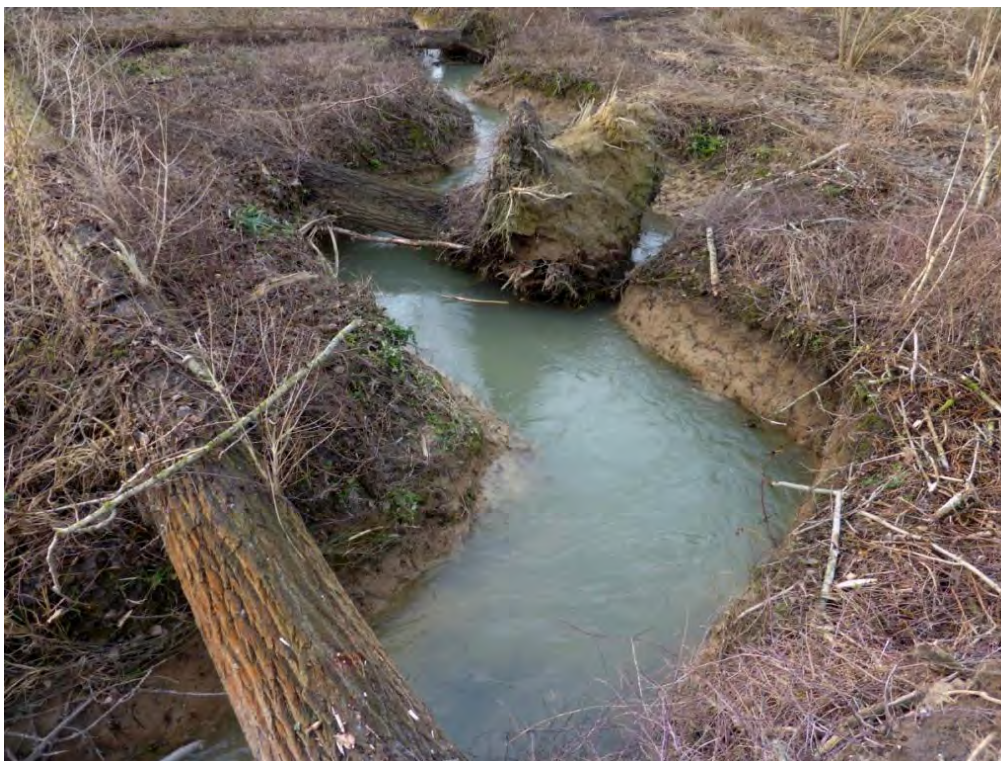
**Abb. 4:** Bei Hochwasser werden die Wurzelteller umspült. Die umgestoßenen Pappeln sind wieder ausgeschlagen (18. November 2015).

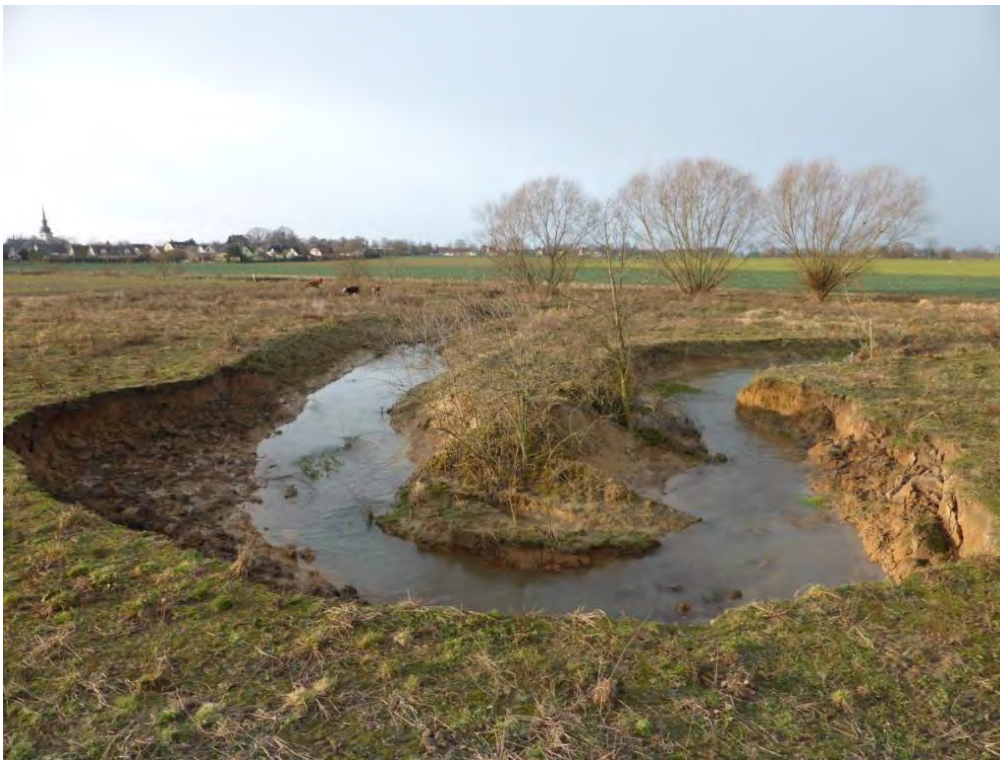
**Abb. 12:** Auch nach einem Jahr rutschen die Ufer in den Bachlauf (18. Januar 2015).

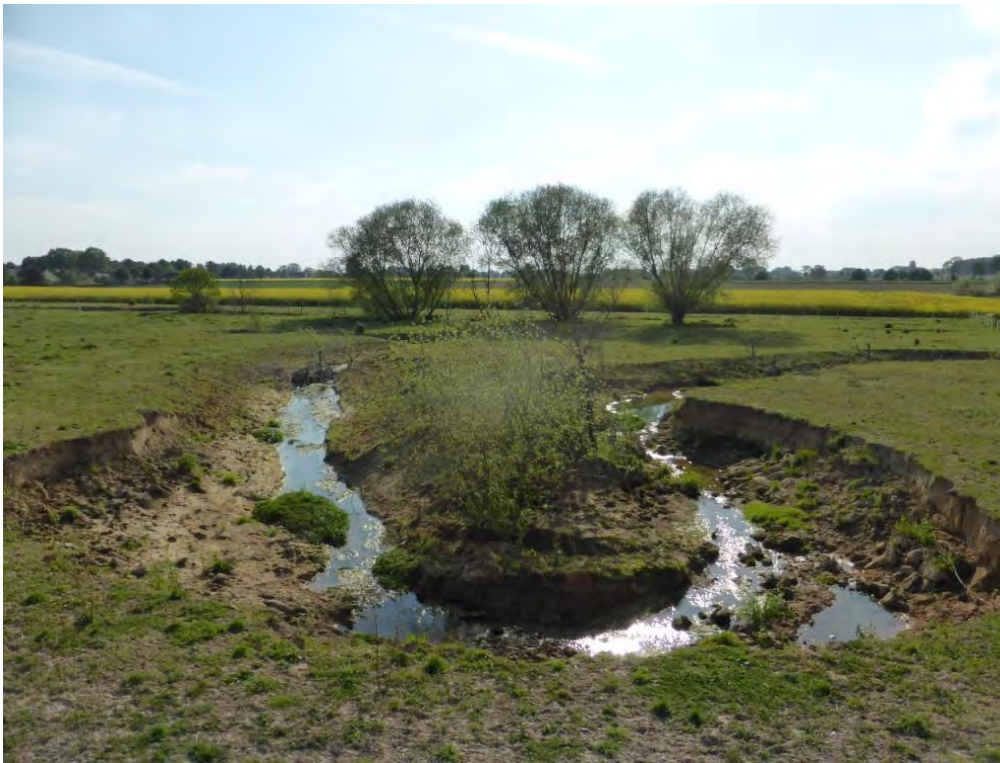
**Abb. 13:** Langsam kommt der Prozess des Nachsackens zum Erliegen (13. Mai 2015).

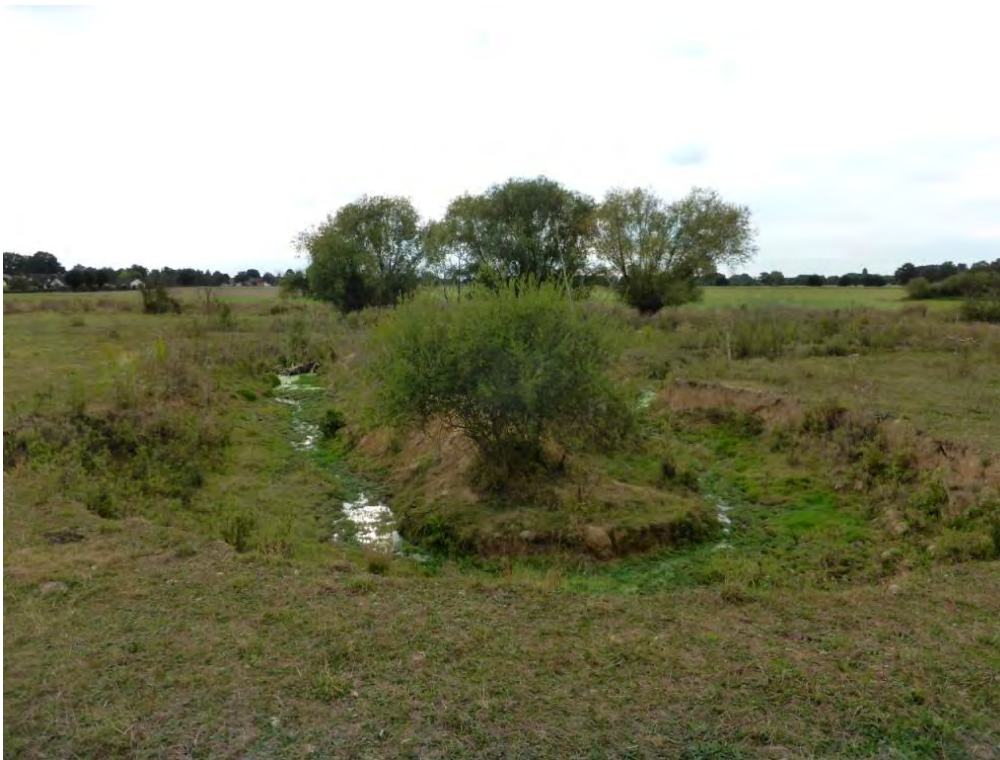
**Abb. 14:** Zweieinhalb Jahre nach Fertigstellung sind die Ufer stabilisiert, begünstigt auch durch Trockenheit und Vegetationsentwicklung. Die verbleibenden Steilwände sind für Eisvögel nicht mehr hoch genug, werden jedoch von Insekten wie Solitär-Bienen zur Anlage von Niströhren genutzt (16. September 2016).

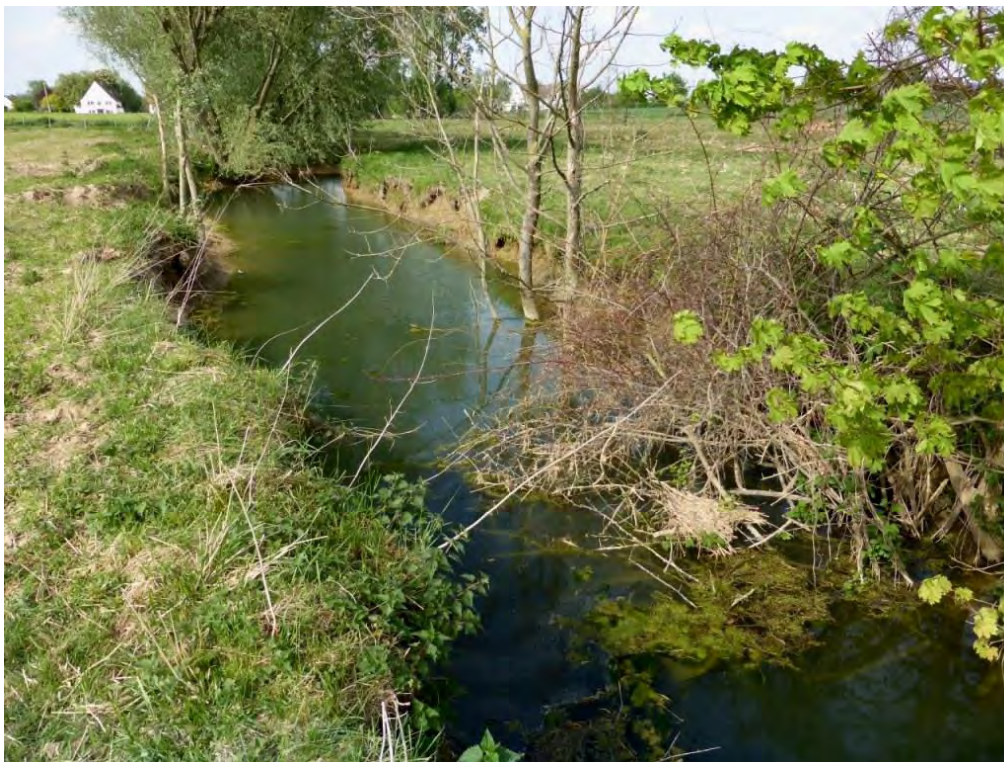
**Abb. 29:** Durch die Überstauung der ursprünglichen Sohle ist ein tiefer Kolk entstanden. Am rechten Ufer sind die Höhleneingänge einer Nutria-Familie zu erkennen. Auch Nilgänse haben hier ihre Küken aufgezogen. Viele Ufergehölze haben die Überstauung nicht überlebt (13. Mai 2015).

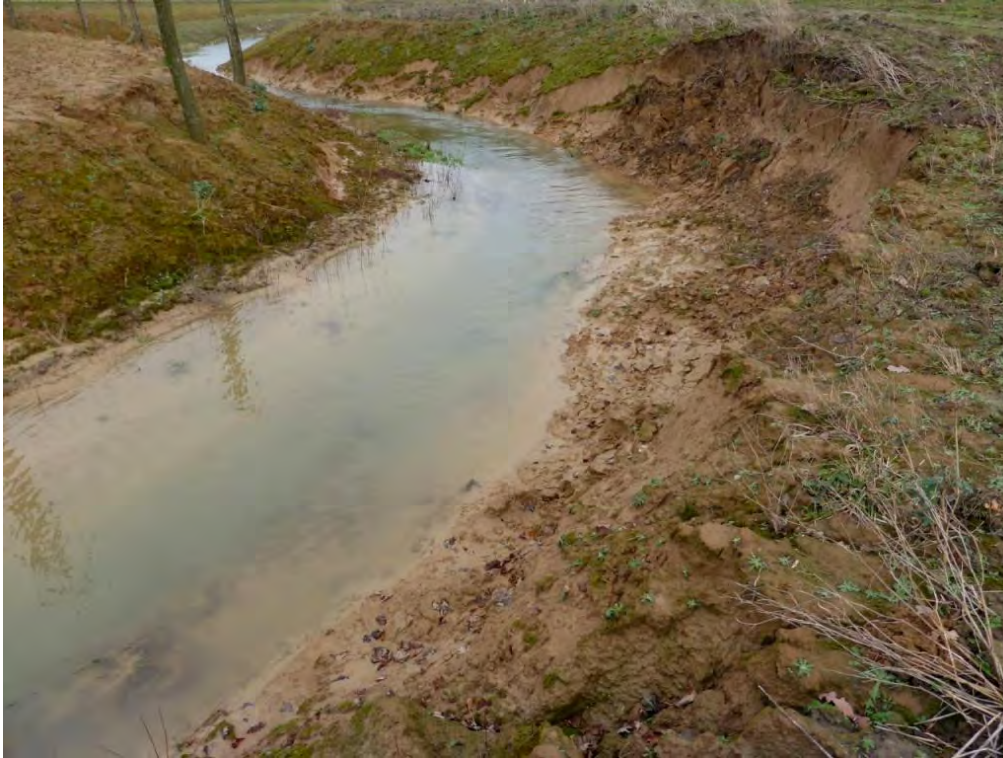
**Abb. 31:** Am Südufer sacken die Ufer in unterschiedlicher Intensität (16. Januar 2015).

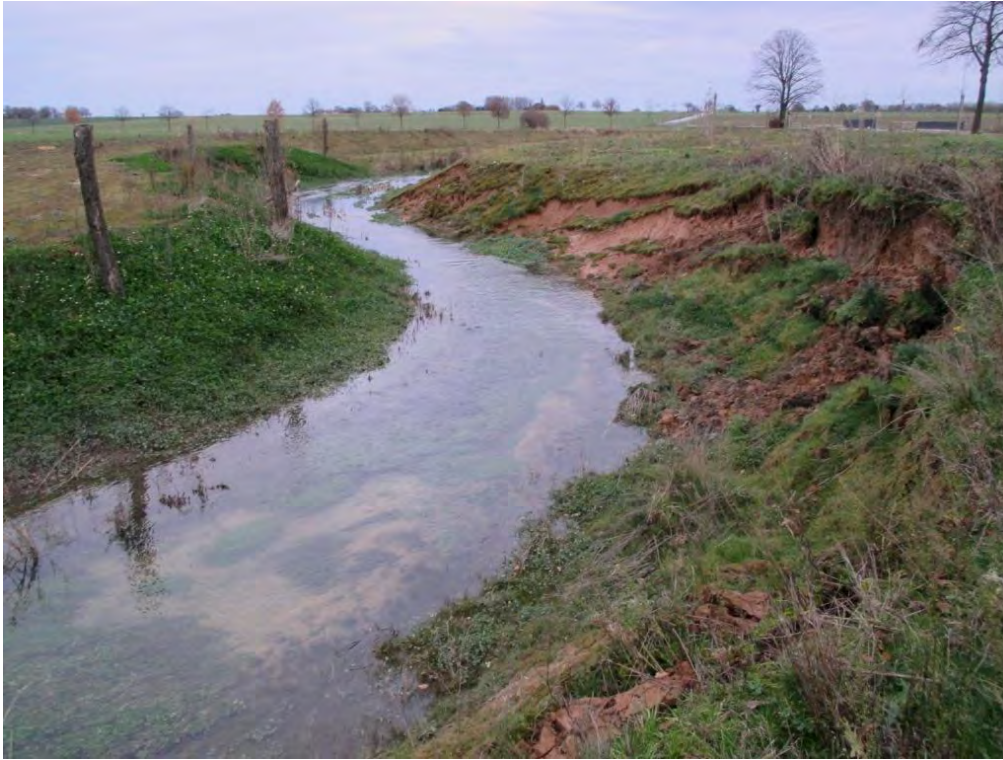
**Abb. 33:** Auch zwei Jahre nach Fertigstellung halten die Bodensackungen an. Besonders nach starken Regenfällen treten immer wieder Rutschungen auf. Am Nordufer ist ein dichter Teppich aus Weiß-Klee entstanden (05. Januar 2016).

Bei baubedingt großen Einschnittstiefen von ca. 1,5 bis mehr als 2,0 m wurden im Untergrund plastisch weiche Lehmschichten angeschnitten, die sich als äußerst instabil erwiesen, so dass sie dem Gewicht der steilen Ufer keinen Gegendruck bieten konnten. Dadurch sind die Ufer auf weiten Strecken nachgesackt, vor allem nach starken Regenfällen. Die vielfach auftretenden Uferabbrüche sind also kein Ergebnis des Nagens der fließenden Welle. Mit der Zeit entstanden schüttkegelartige Keile vor den Ufern, die von beiden Seiten gegeneinander drückten und sich dadurch stabilisierten. Die Bachsohle wurde dabei auf ca. 10-20 % ihrer ursprünglich gebauten Breite verschmälert.

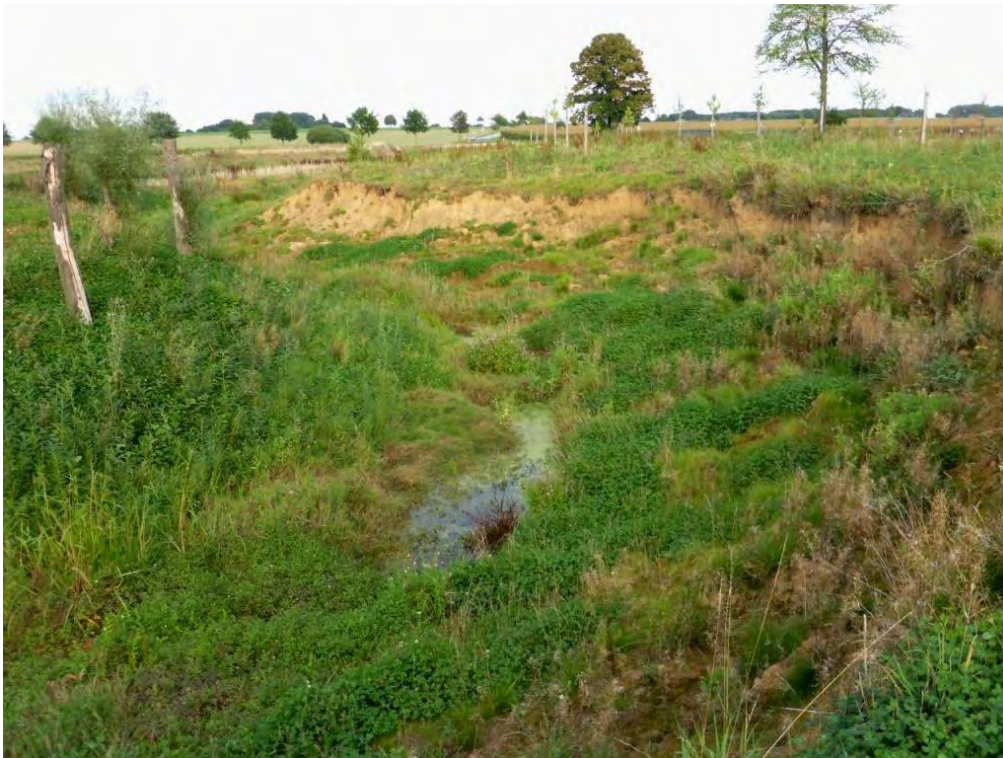
**Abb. 34:** Die Rutschungskeile am Böschungsfuß beider Seiten haben die Sohle auf etwa ein Drittel der ursprünglichen Breite verschmälert. Die Selbstbegrünung ist weit fortgeschritten. Das System stabilisiert sich (16. September 2016).

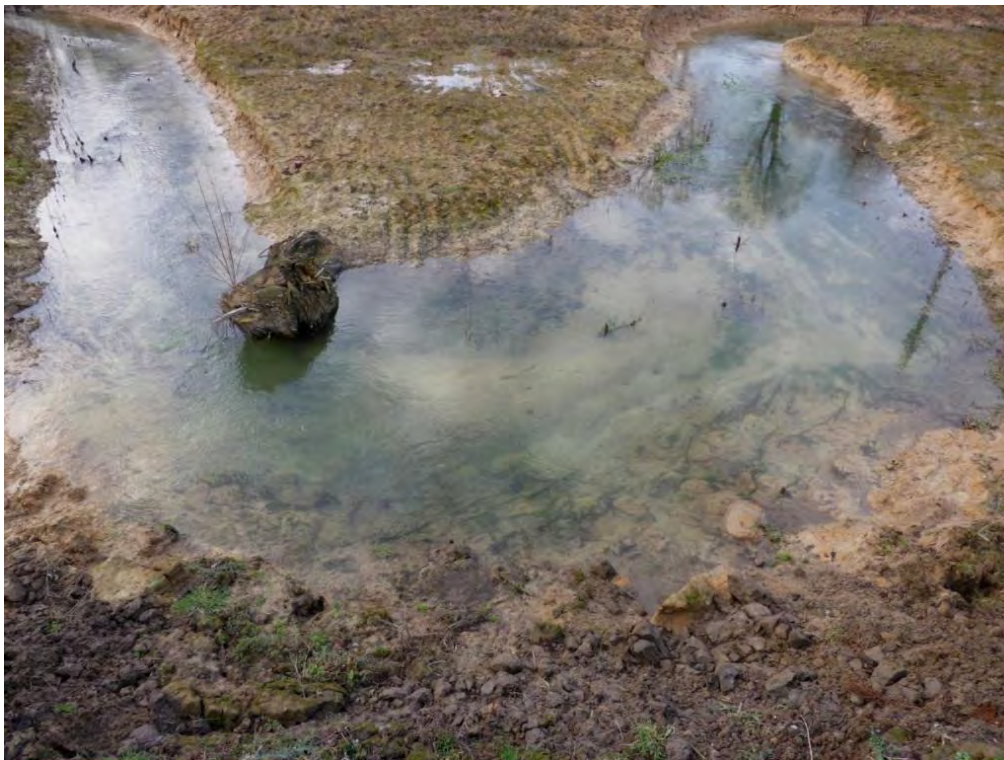
**Abb. 36:** Trotz Hochwasser und spärlichem Bewuchs reichen die Schleppkräfte nicht aus, um die nachbrechenden Lehmkluten vom Prallufer fortzuspülen (17. Januar 2015).

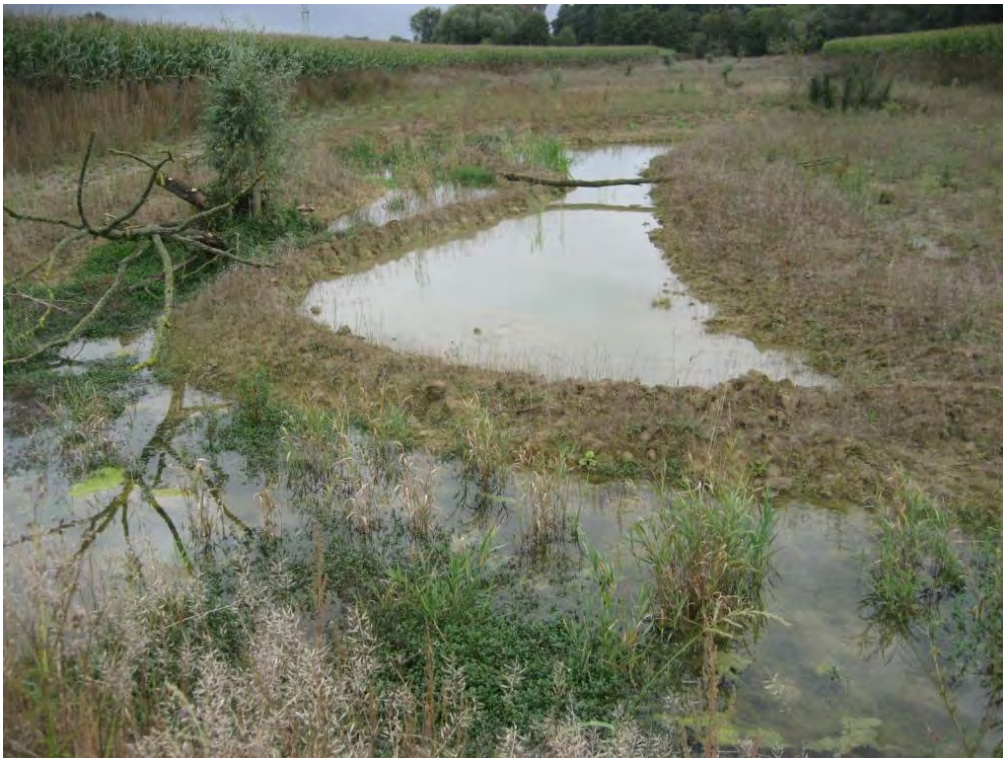
**Abb. 57:** Nach einer Vegetationsperiode sind die Pflanzen gut angewachsen. Das Tothzelement ist teilweise zusammengebrochen. Zur Sicherung gegen Verdriften ist es mit zwei Setzstangen aus Silber-Weiden befestigt worden, die nun ausgeschlagen sind (21. September 2014).

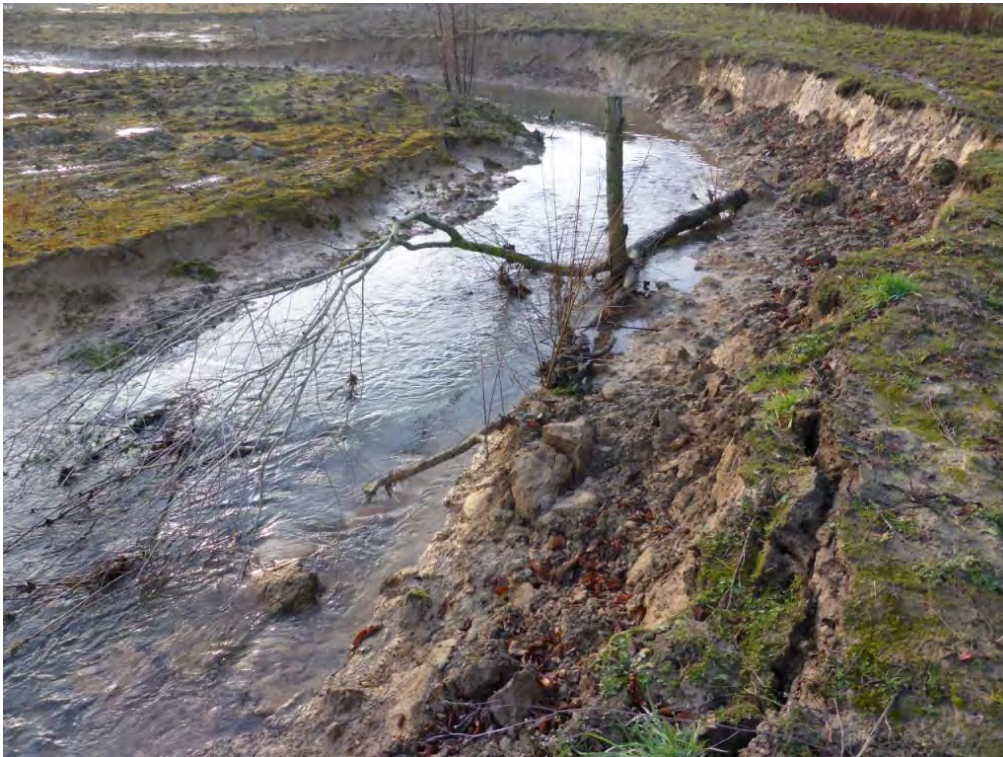
**Abb. 61:** Auf weiter Strecke sind auf beiden Seiten die Ufer abgerutscht (17. Januar 2016).

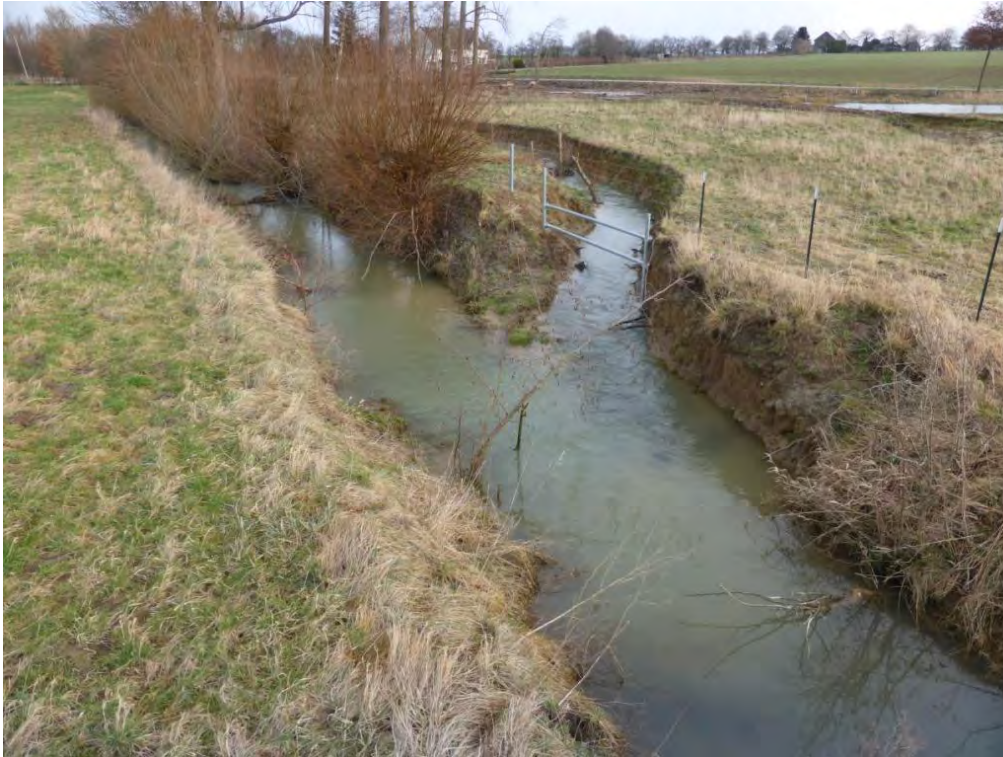
**Abb. 6:** Nur im Übergangsbereich zu dem alten, tief eingeschnittenen Profil blieben die neuen Steilufer standfest (18. Januar 2015).

Am neuen Verlauf blieben hohe Steilufer nur im Übergangsbereich zum ursprünglichen Verlauf erhalten. Offensichtlich war hier durch den tiefen Einschnitt der Boden bis in den Untergrund gut entwässert, so dass keine Sackungen auftreten konnten.

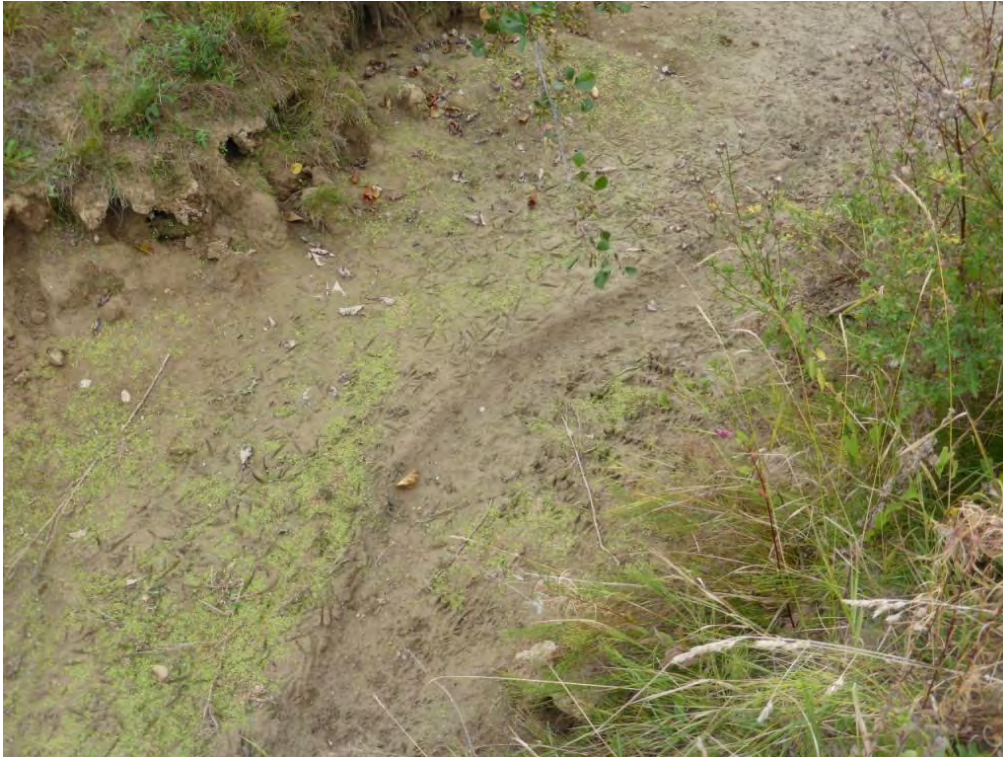
**Abb. 66:** Teilweise wachsen auf dem anstehenden Lehm der neuen Bachverläufe auch nach drei Vegetationsperioden keine Bachröhrichte (16. September 2016).

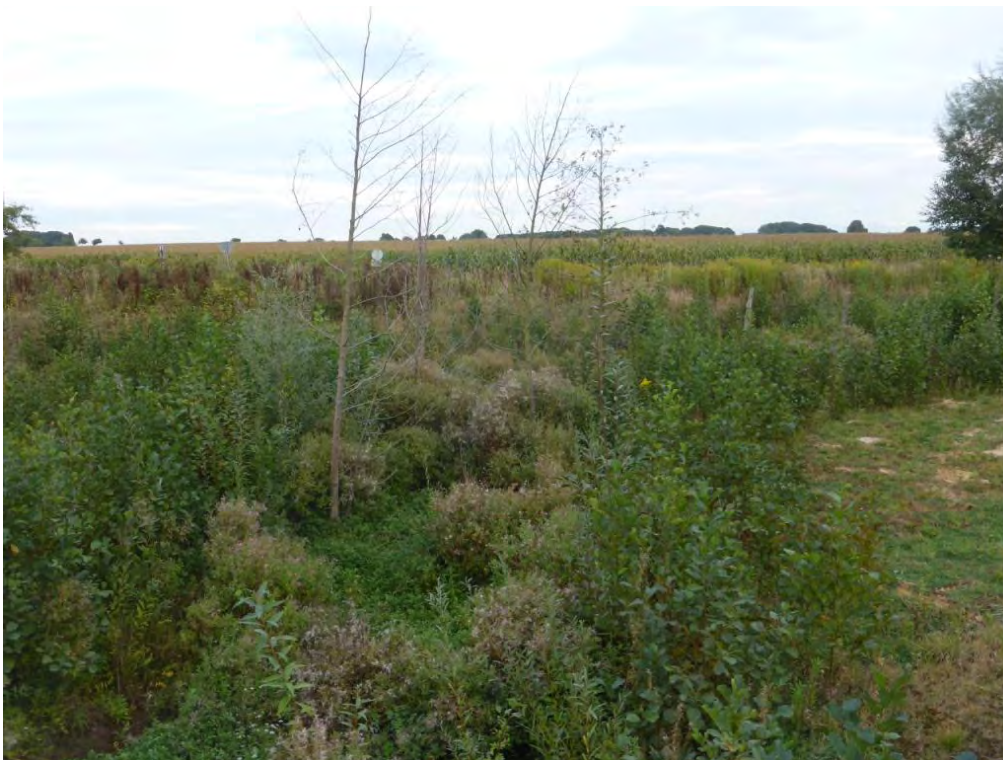
**Abb. 71:** Die verpflanzten Erlen sind größtenteils abgestorben. An beiden Ufern ist ein dichter Saum aus jungen Erlen und Weiden aufgekommen (16. September 2016).

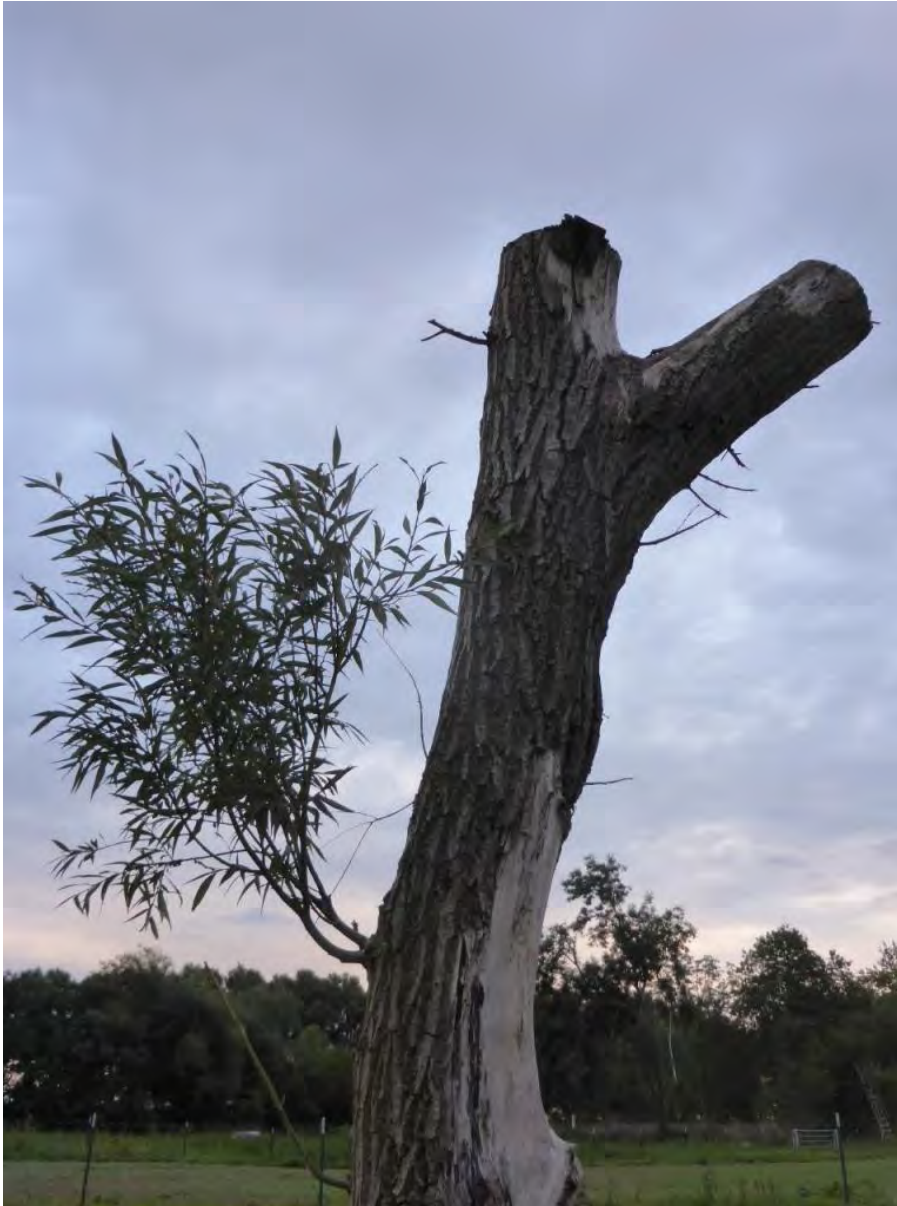
**Abb. 72:** Am Trotzbach sind mächtige Setzstangen von Silber-Weiden mit Durchmessern von 20 cm und mehr gesetzt worden. Häufig trat auf der Südseite (im Bild rechts) Rindenbrand auf (16. September 2016).

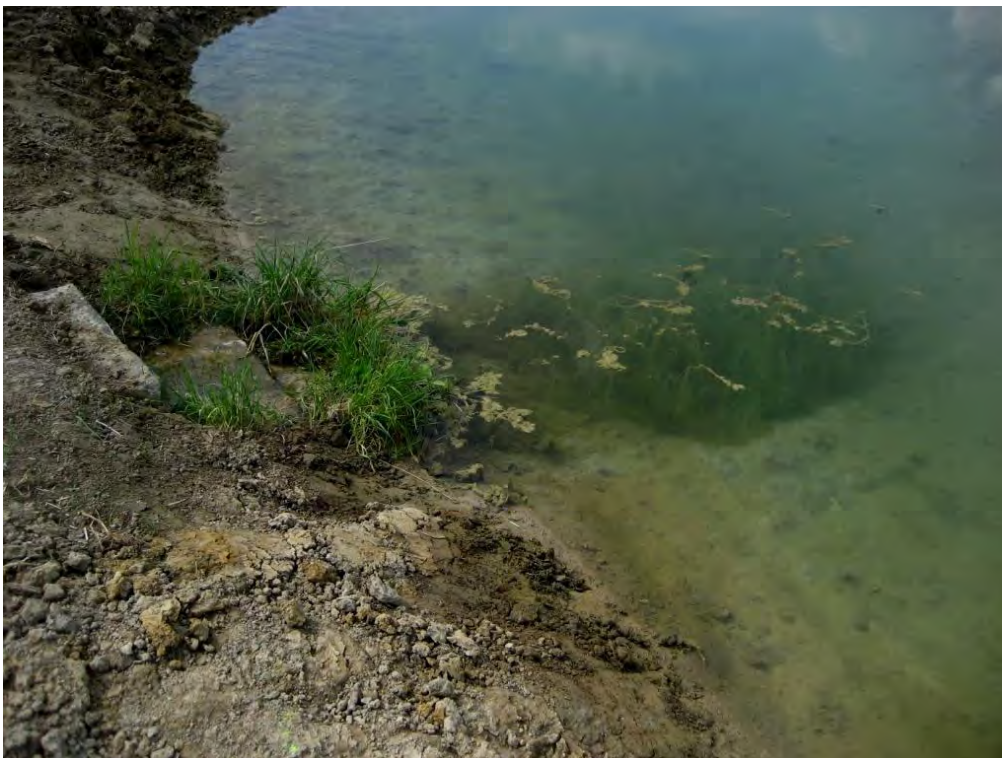
**Abb. 80:** Die Entwicklung von Fadenalgen vor dem Auslaufbauwerk deutet auf die Nährstoffbelastung des Drainagewassers hin (13. Mai 2015).

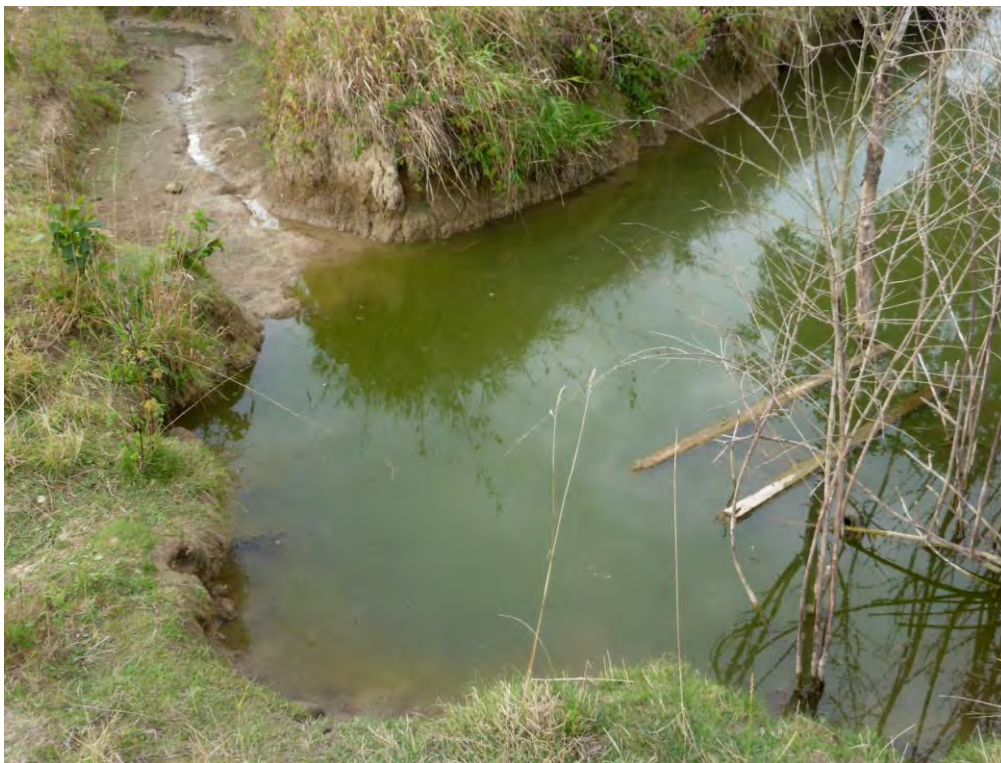
**Abb. 83:** Am linken Bildrand ist die von Nutrias geschaffene ‚Niedrigwasserrinne‘ zu erkennen. Auf dem anstehenden Lehm der Bachsohle kommen bisher spontan keine Bachröhrichte auf (16. September 2016).
