Wasserverband Obere Lippe

Trotzbach

Gewässerverbesserung und Hochwasserschutz
in Erwitte-Horn (Kreis Soest, NRW)

Wiedergabe von Erfahrungen aus der
Ökologischen Baubegleitung

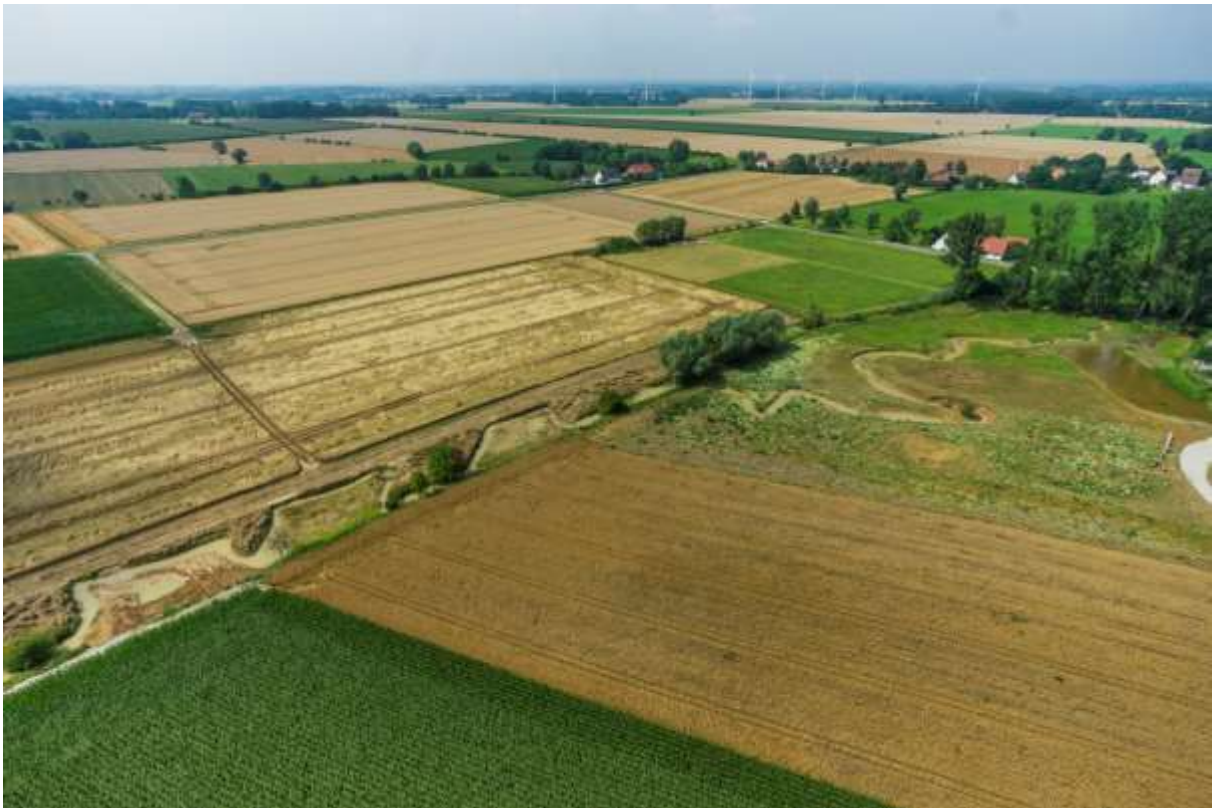
Der neue Trotzbach in der Agrarlandschaft nördlich von Erwitte-Horn (Foto NZO)

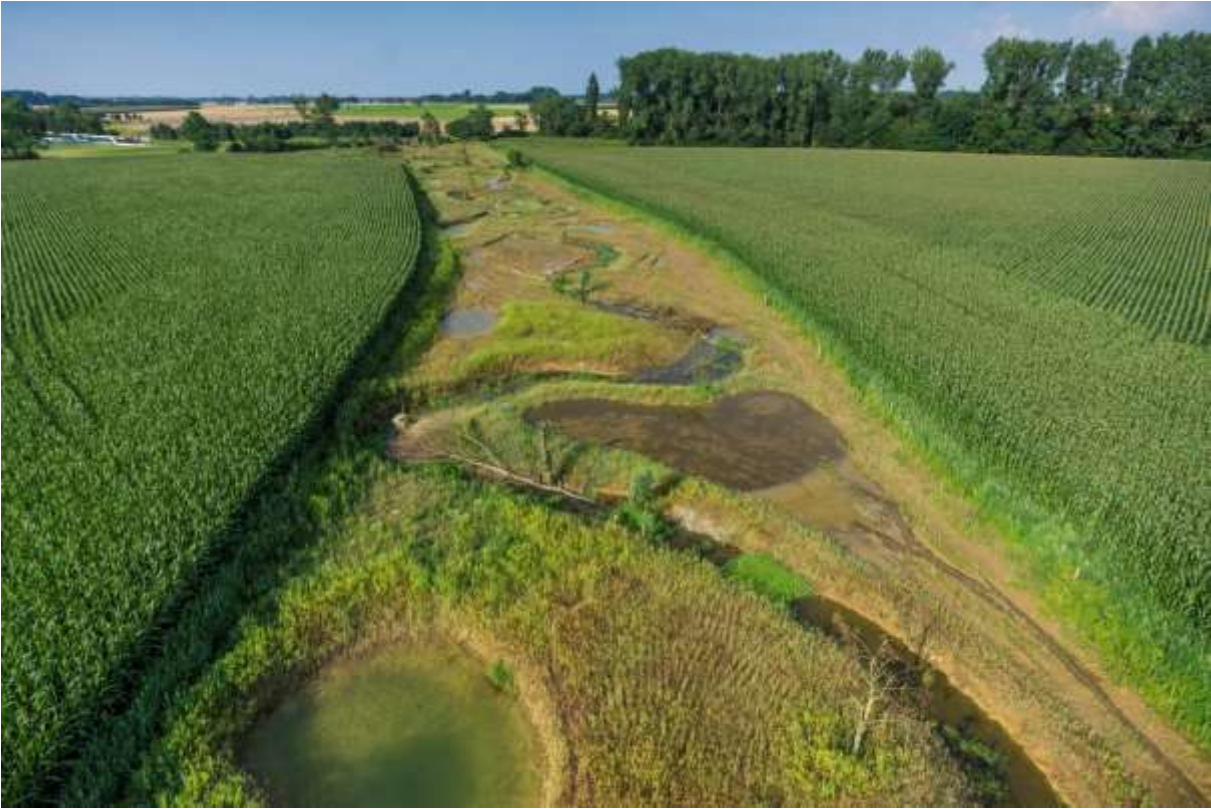
Durch Oberbodenabtrag wurde eine Ersatzauze geschaffen, in der das neue Gerinne verläuft.

Aufgrund der hydraulischen Anforderungen, der Topographie und der Flächenverfügbarkeit variierten die Profiltiefen zwischen 0,8 und 2,5 m. Südöstlich der Ortslage wurde eine Ersatzau von ca. 40 m Breite angelegt.

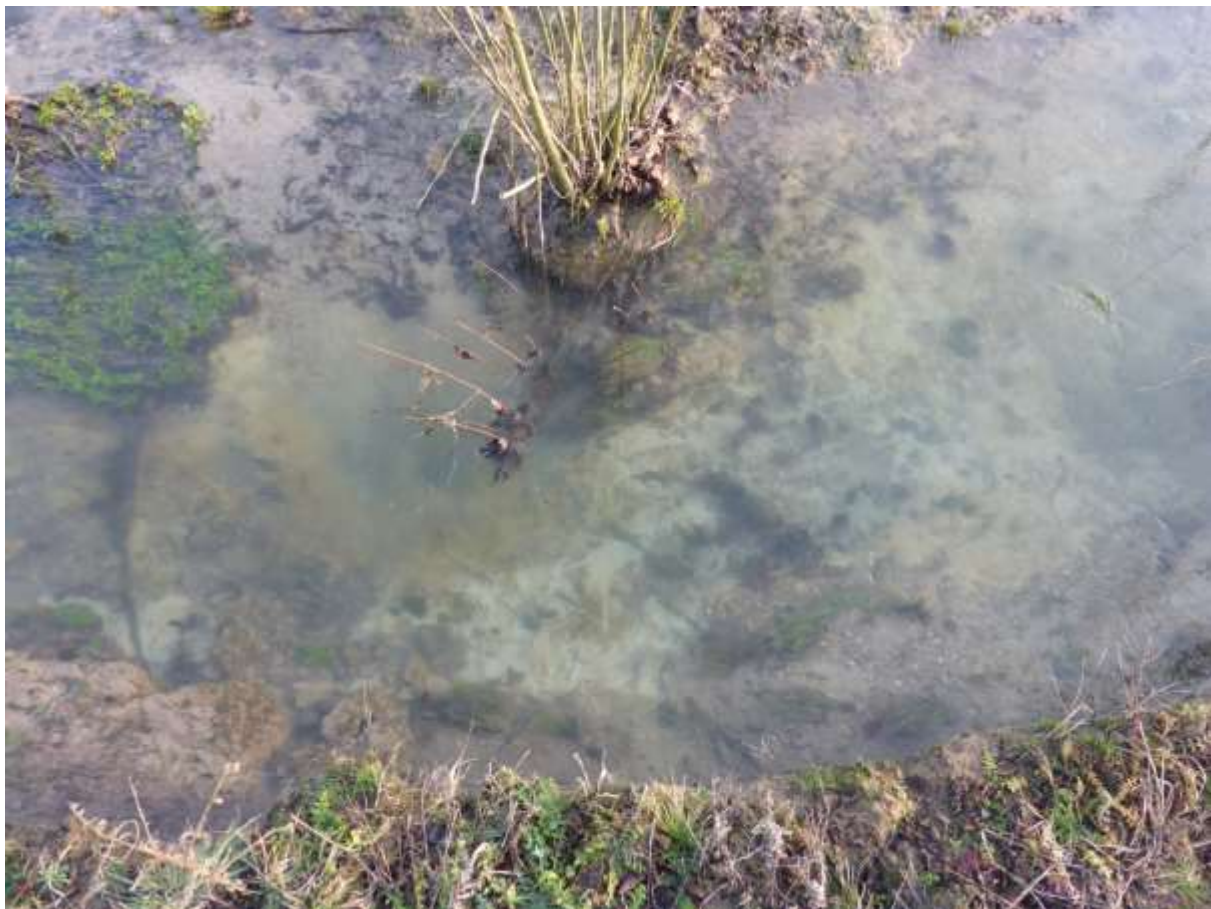
Bei geringen Einschnittstiefen war bereits nach kleineren Hochwässern eine strukturelle Differenzierung im Sohlbereich zu erkennen

Eine eigendynamische Entstehung von Kolken und Bänken wurde nur in den Strecken mit geringen Einschnittstiefen beobachtet, was auf offensichtlich größere Unterschiede in der Konsistenz des Bodens in den oberen Schichten zurückzuführen ist. Die Bänke bestanden aus Mergelplättchen und verbackenen Ton/Schluff-Teilchen, die zumindest strukturell den Kiesen anderer Bachsysteme entsprachen. Teilweise wurde bei der Neutrassierung auch Plänerschotter angeschnitten, oder aus abgebunden Verläufen entnommen und eingebracht.

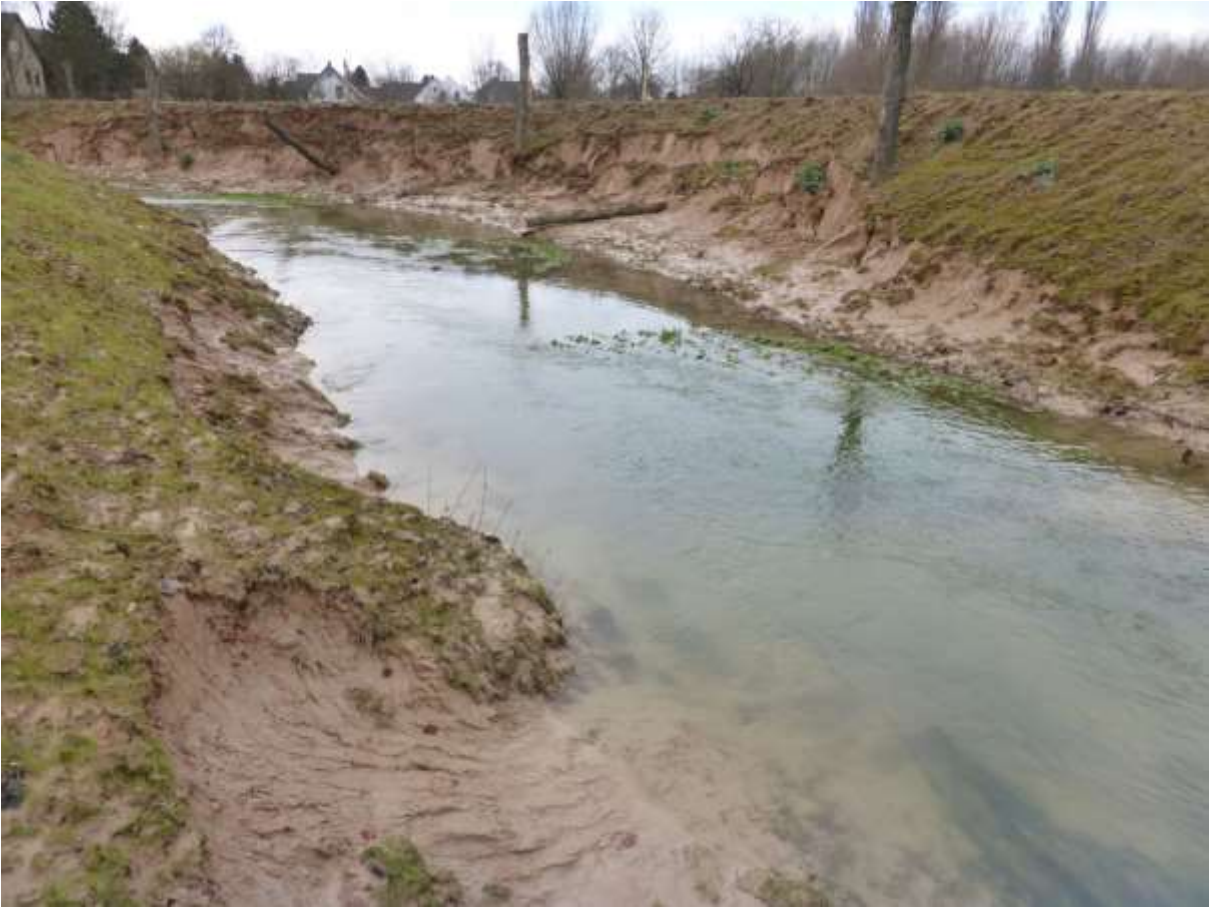
In den tiefen Profilen ‚floß‘ der feine, plastische Boden der unteren Schichten in den Bach

In den tiefen Profilen war der Untergrund von lehmig-weicher Konsistenz. Auf weiten Strecken brachen die Ufer nach. Dennoch kam es kaum zu einer strukturellen Differenzierung im Sohlbereich, da die feinen, homogenen Sedimente, die bei der Lösung des Bodens im Wasser entstanden, nicht mehr nach Korngrößen entmischt zur Bildung von Bänken beitragen konnten. Es bildeten sich Rippelmarken, die eher ein Merkmal der Sandbäche sind. Ein Lückensystem fehlte ganz.

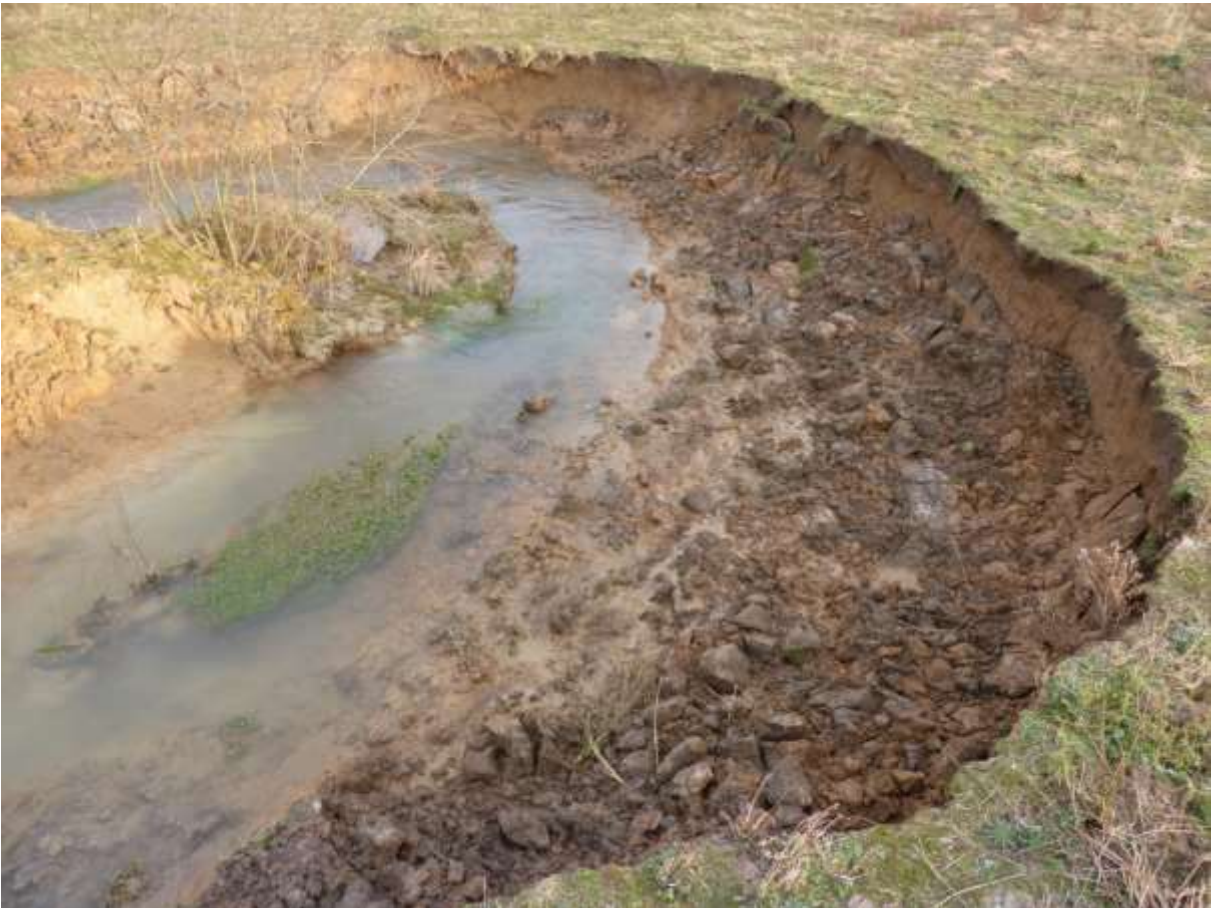
Auf weichem Untergrund brachen die Ufer ohne Einwirkung des fließenden Wassers nach

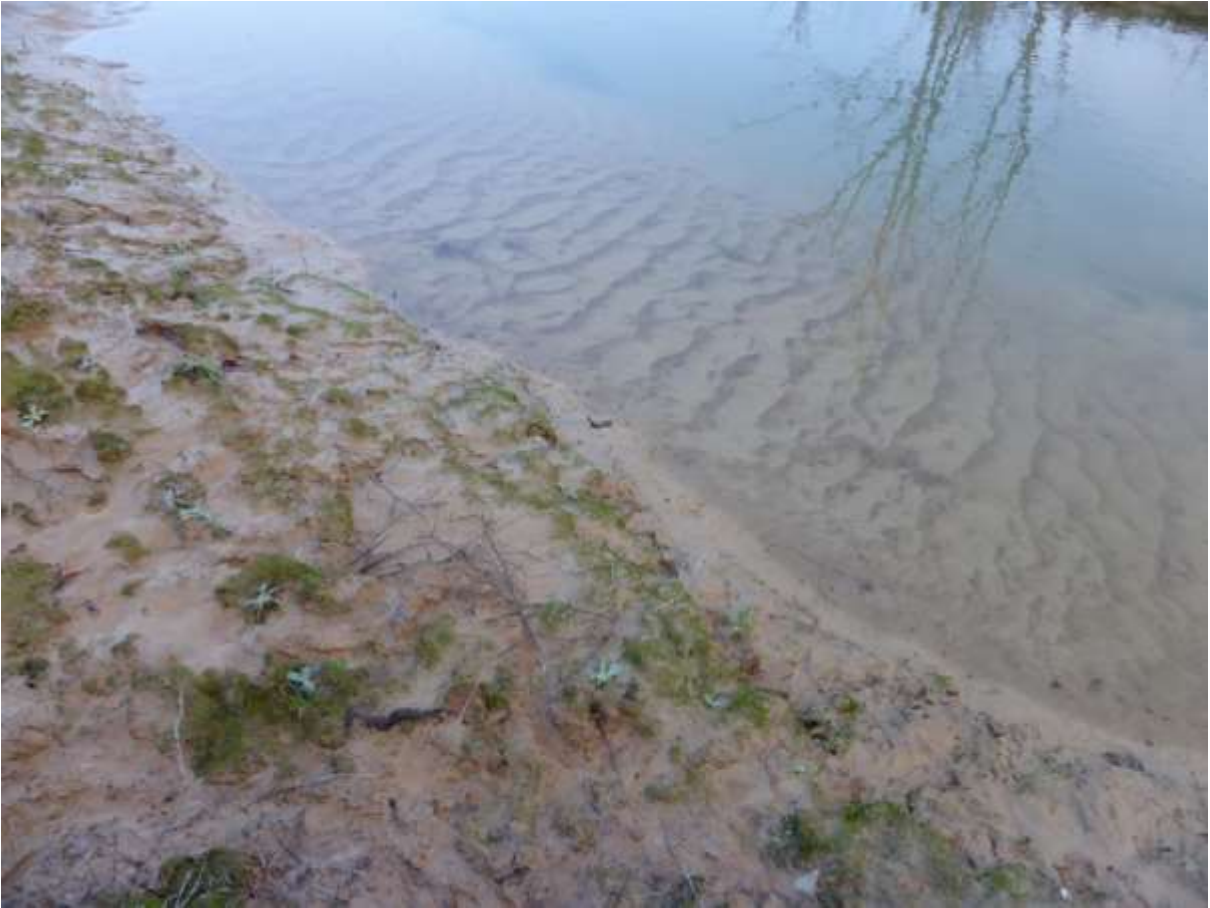
Bei feinen, homogenen Sedimenten kommt es zu Rippelbildung

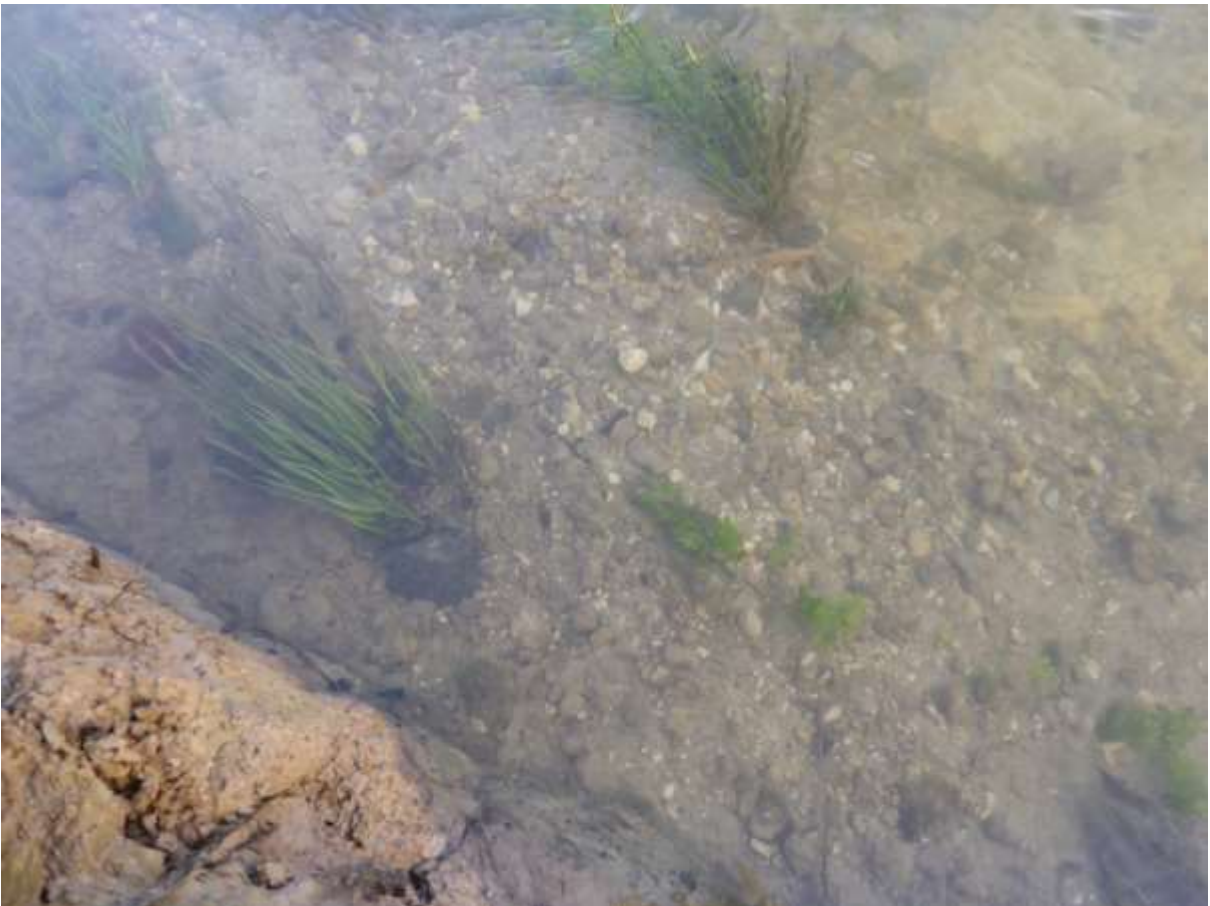
Bei unterschiedlichen Korngrößen entstehen Bänke mit kiesähnlichem Gefüge aus Mergelplättchen und verbackenen Ton- und Schluffklumpen

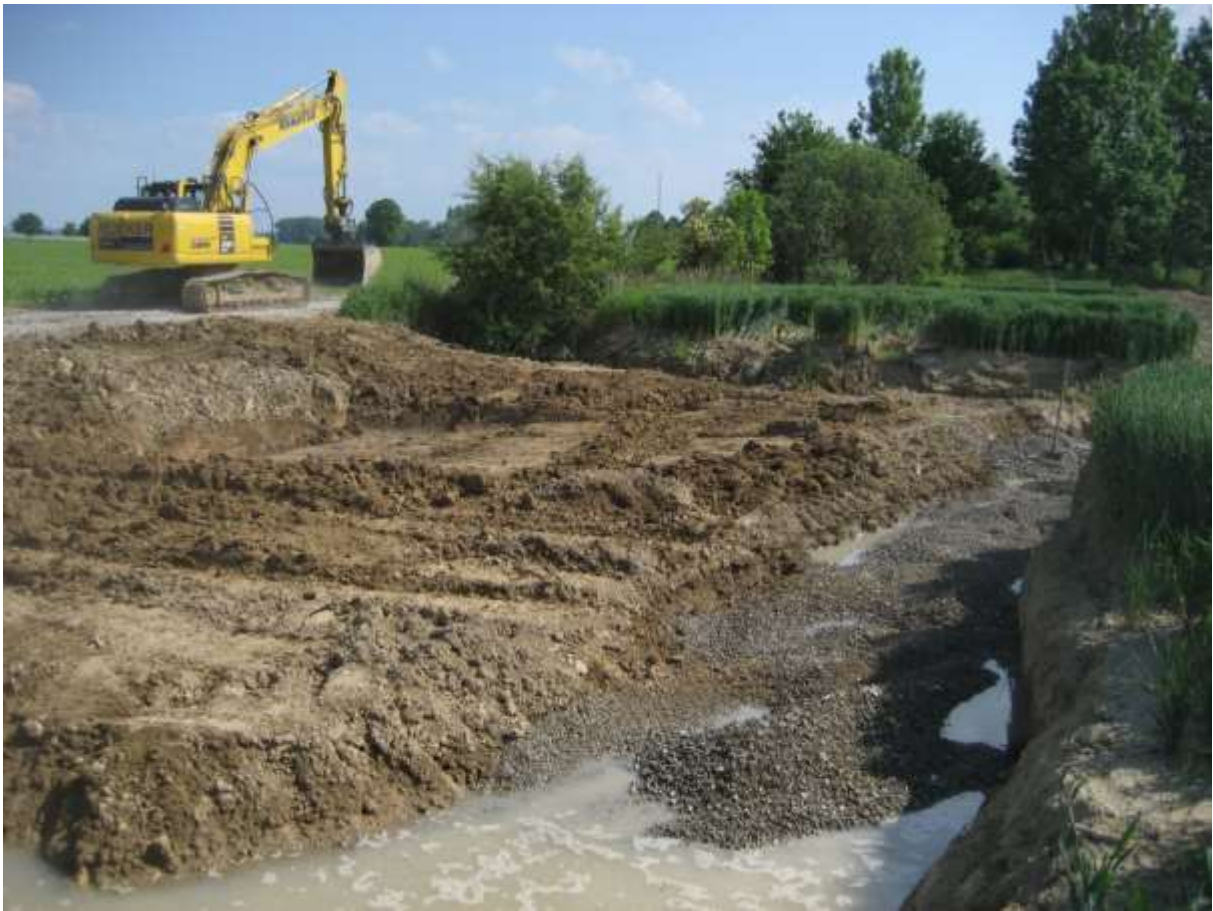
Bereichsweise wurde unsortierter lokaltypischer Kies als Laichstrecke eingebaut. Hierfür wurden Strecken mit höherer Fließgeschwindigkeit gewählt, um den Kies von Feinsedimenten freizuhalten.

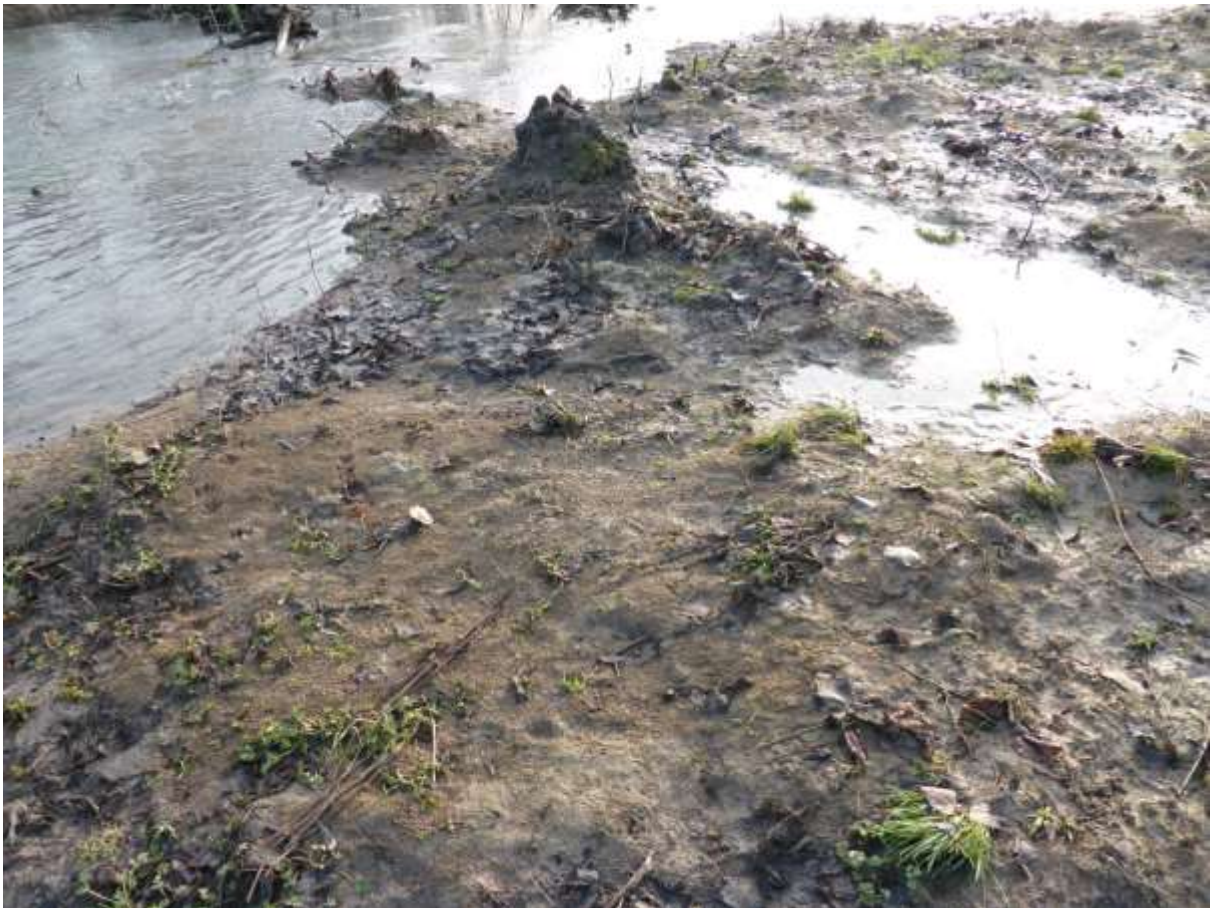
Durch Überströmung entstehen auch in der Aue neue Strukturen durch Rinnenbildung, Anlandungen und Treibsel

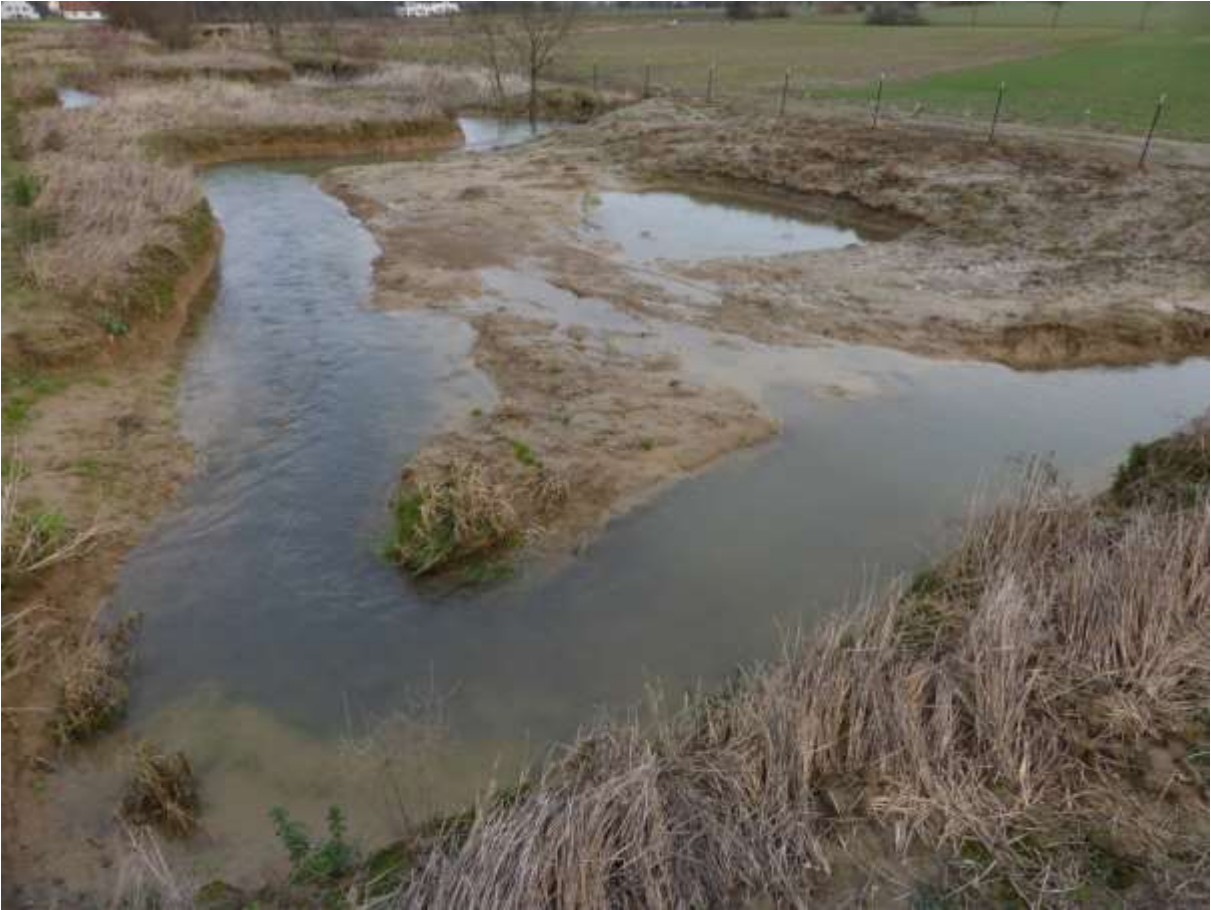
Geringe Einschnittstiefen führen zu häufigen Ausuferungen in die (Ersatz-)aue

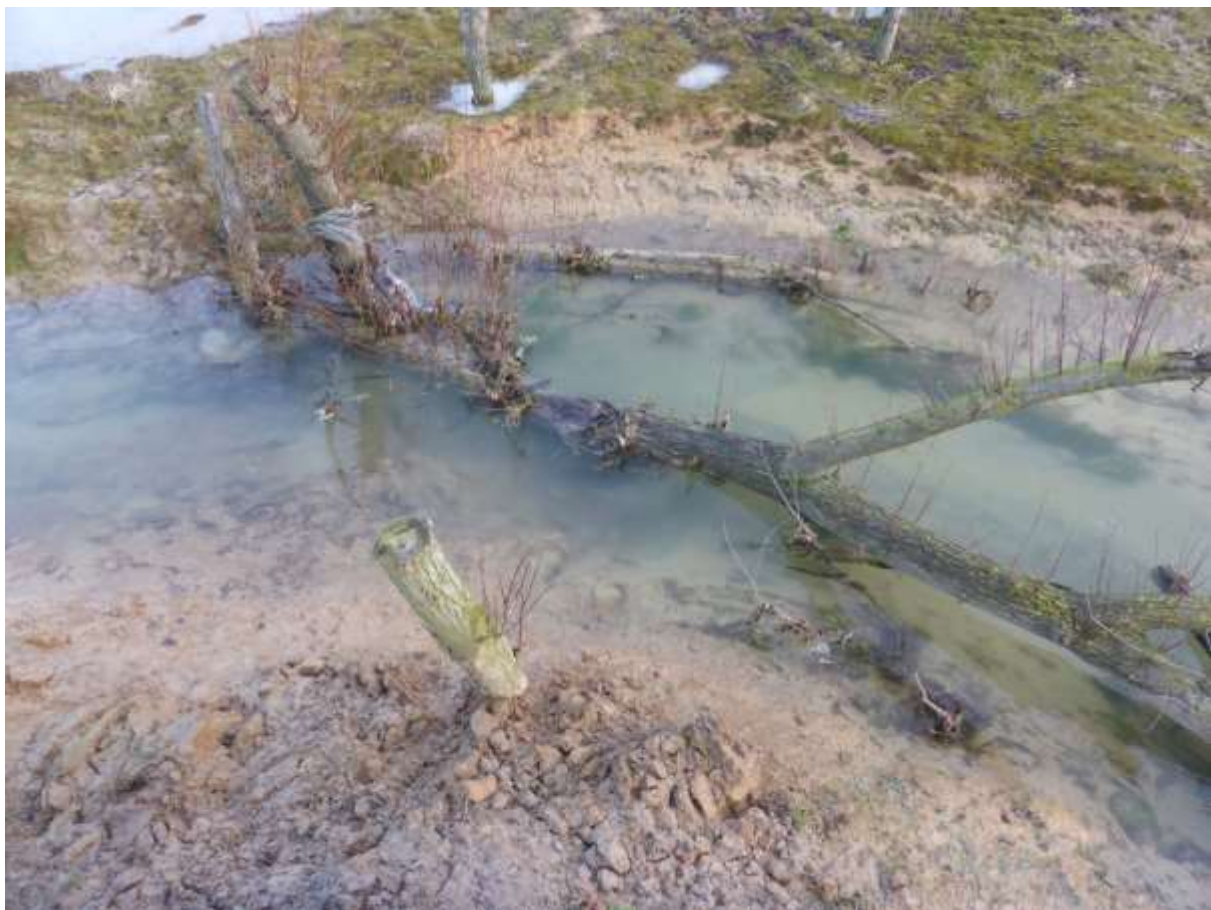
Kolkbildung durch Unterströmung von Baumstämmen

Auch die Unterströmung von quer zur Fließrichtung eingebauten Stämmen hatte Kolke erhalten oder gebildet.

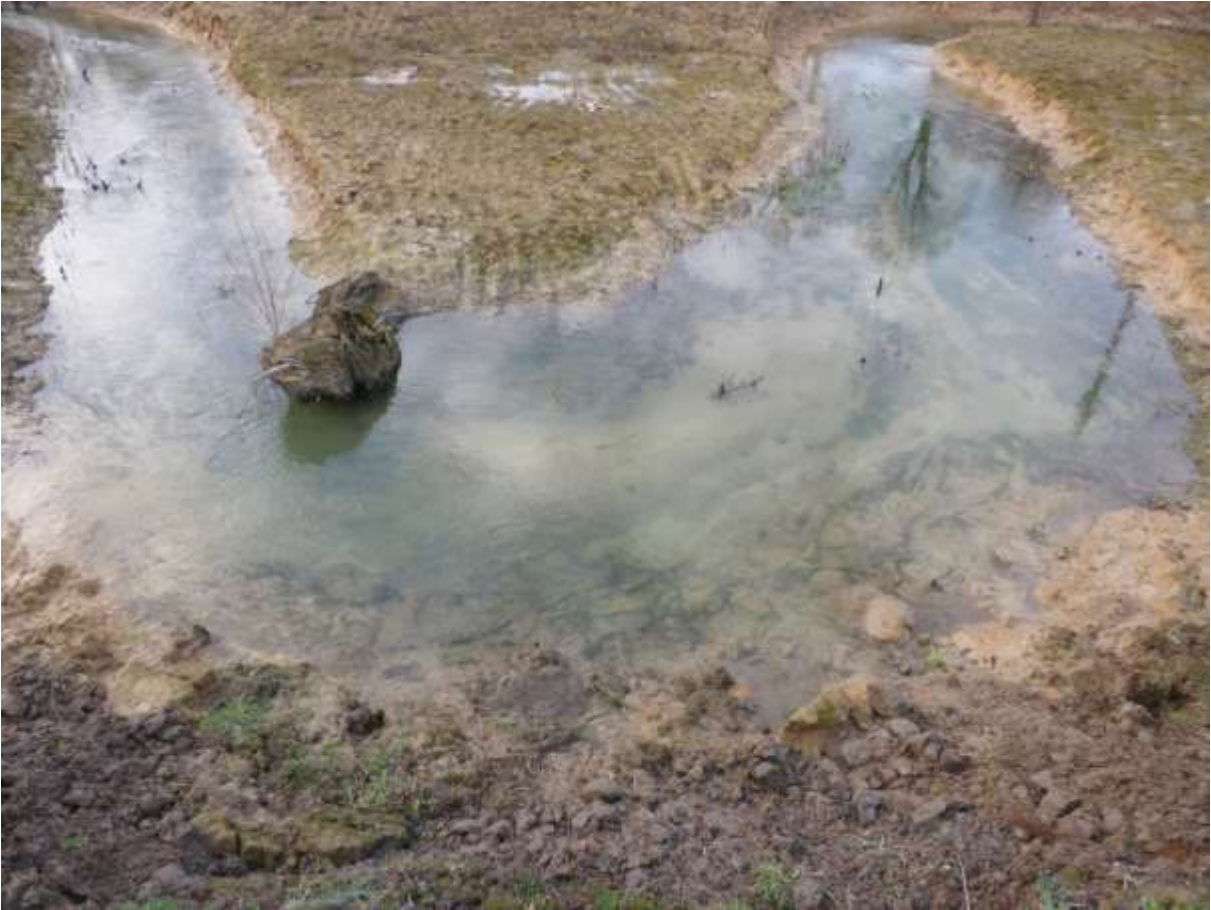
Kolkbildung durch Strömunglenkung mit Baumstubben

Damit in Bächen mit feinem, homogenem Substrat Kolke entstehen, müssen strukturelle Elemente vorhanden sein, die das fließende Wasser in Walzen und Strudel zwingen. Durch diese Wirbel bleiben die Kolke auch frei von Sedimenten und Detritus. Am Troztbach wurden leichte Sohlhöhen sprünge, spitzwinklige Fließrichtungswechsel oder Düseneffekte an Tot- und Lebendholz zur Kolkbildung angewandt und kombiniert.

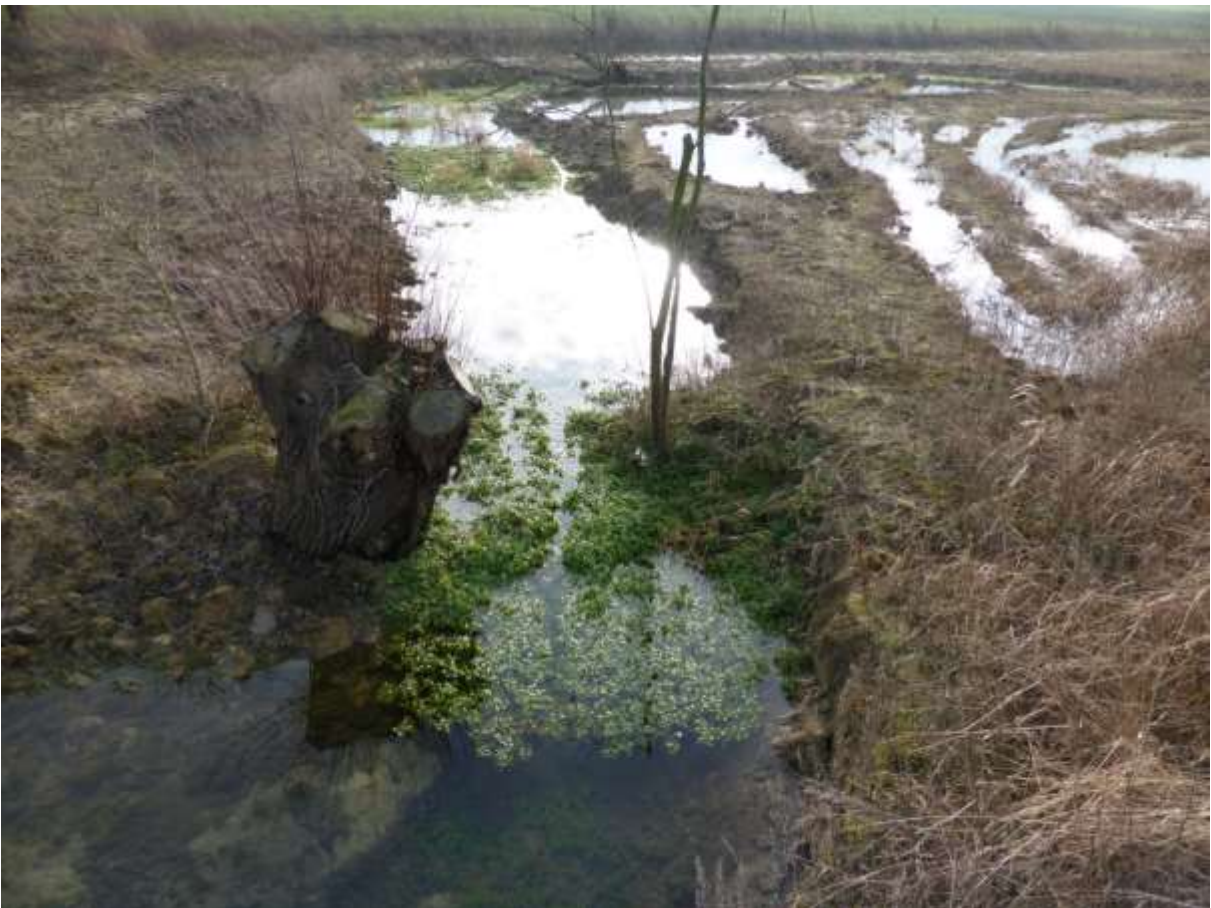
Kolkbildung durch Düsenwirkung zwischen zwei gegenüber ans Ufer verpflanzte Gehölze

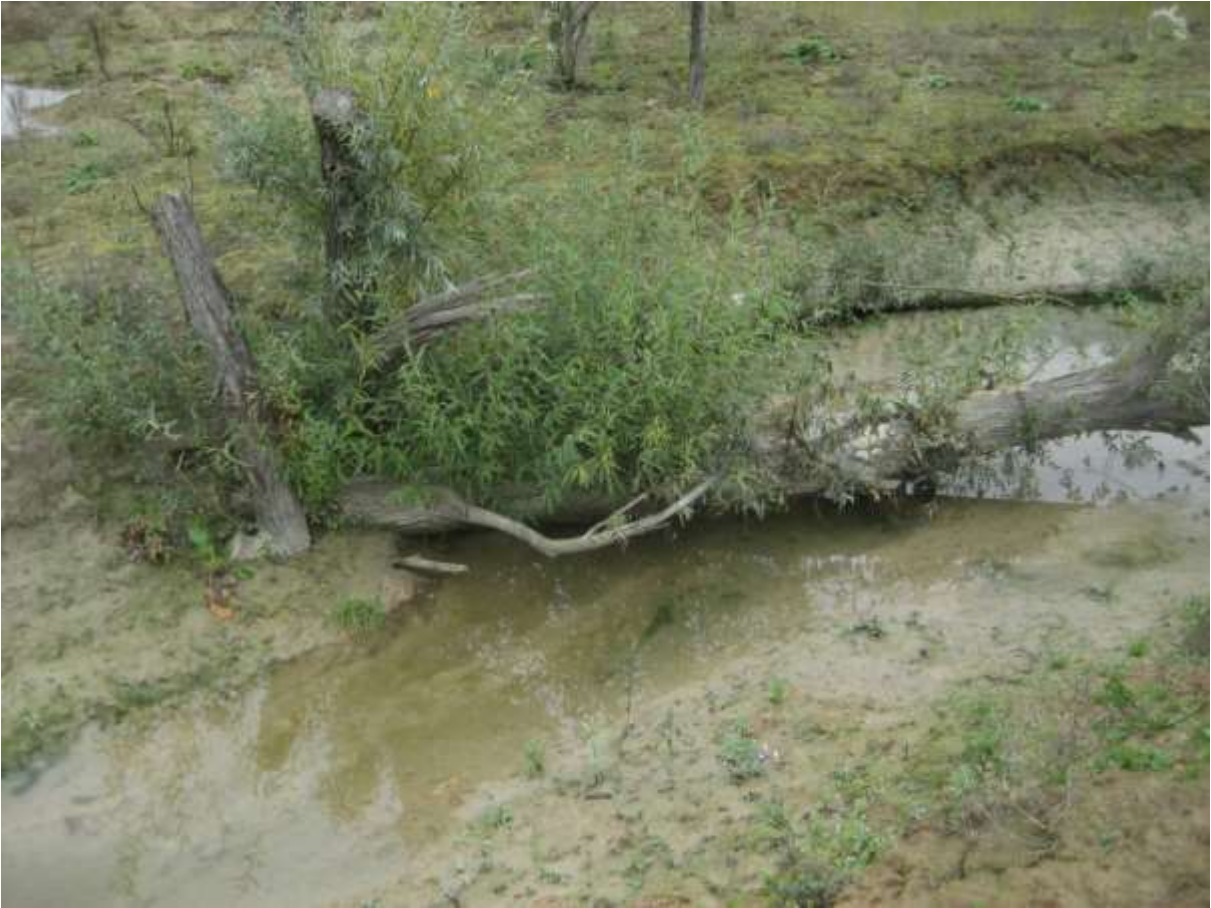
Kolk unter einem Baumstamm bei Niedrigwasser im Sommer

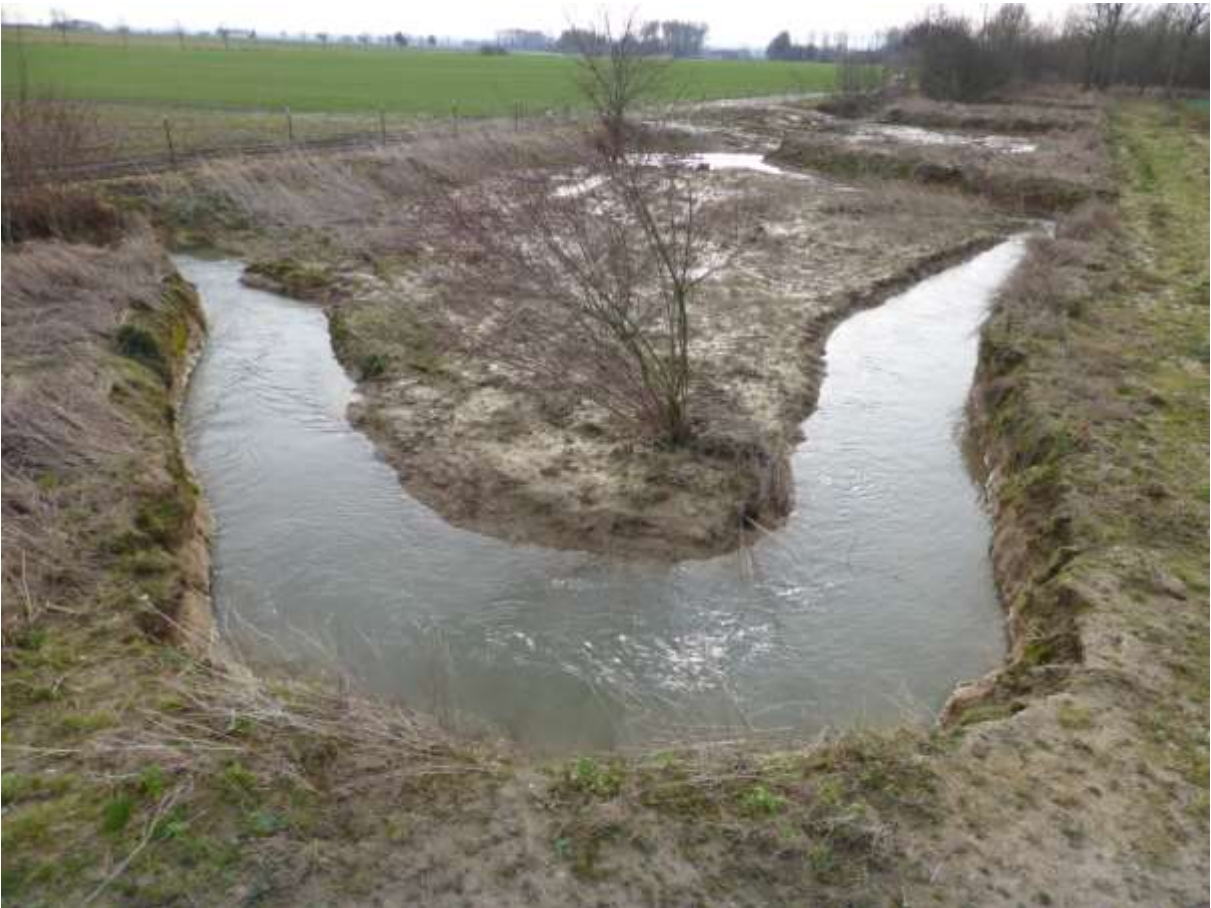
Kolkbildung durch abrupte Änderung der Fließrichtung

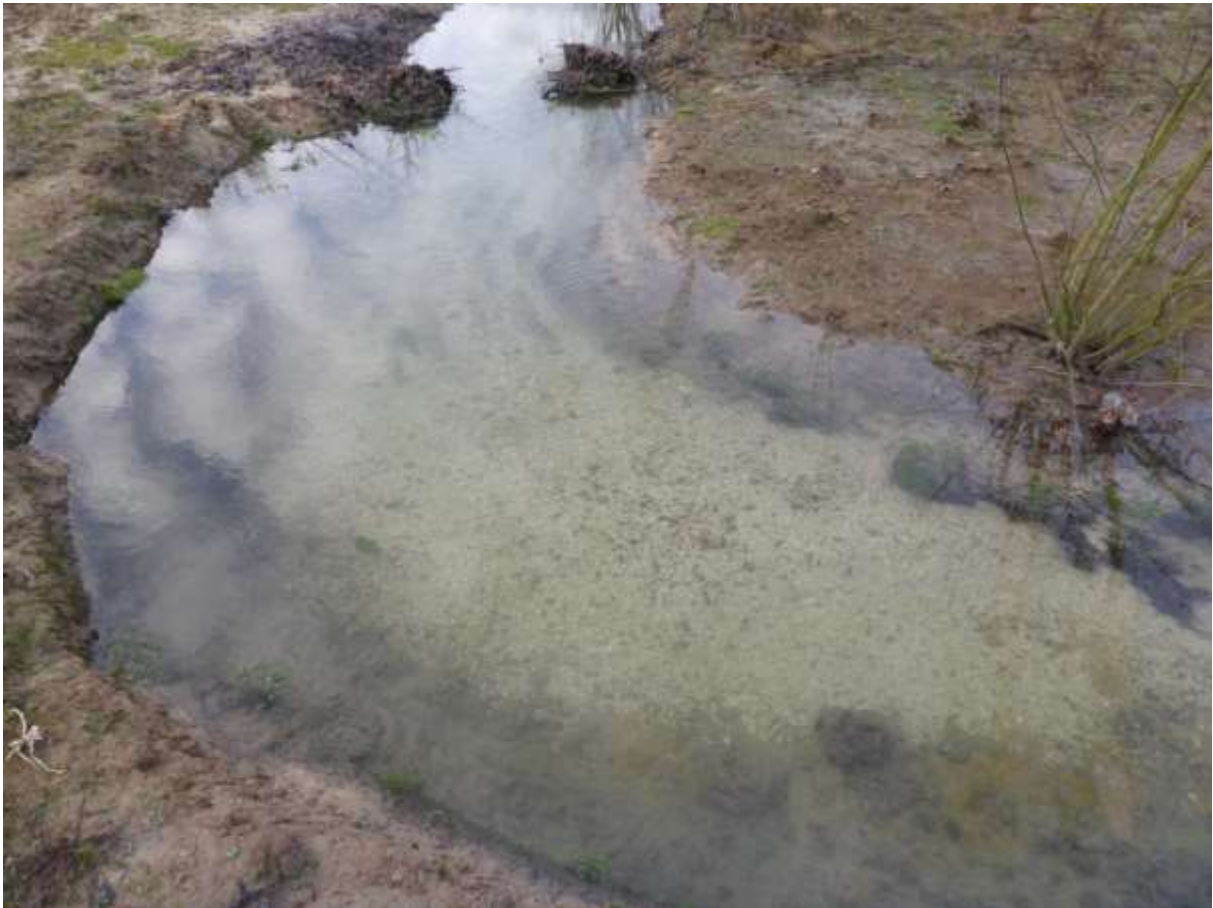
Durch die Düsenwirkung zweier Baumstubben wurde ein Mergelvorkommen ausgekolkt, unterhalb davon bildete sich eine Bank aus Mergelplättchen.

Baumstubben haben sich als wirksame Strukturbildner für den Löß-Lehm-Bach erwiesen, besonders bei Düseneffekten durch gegenüber angeordneten Elementen. Mit eingerammten Weiden-Setzstangen oder durch partielles Eingraben im Ufer wurden die Baumstubben gegen Verdriften gesichert.

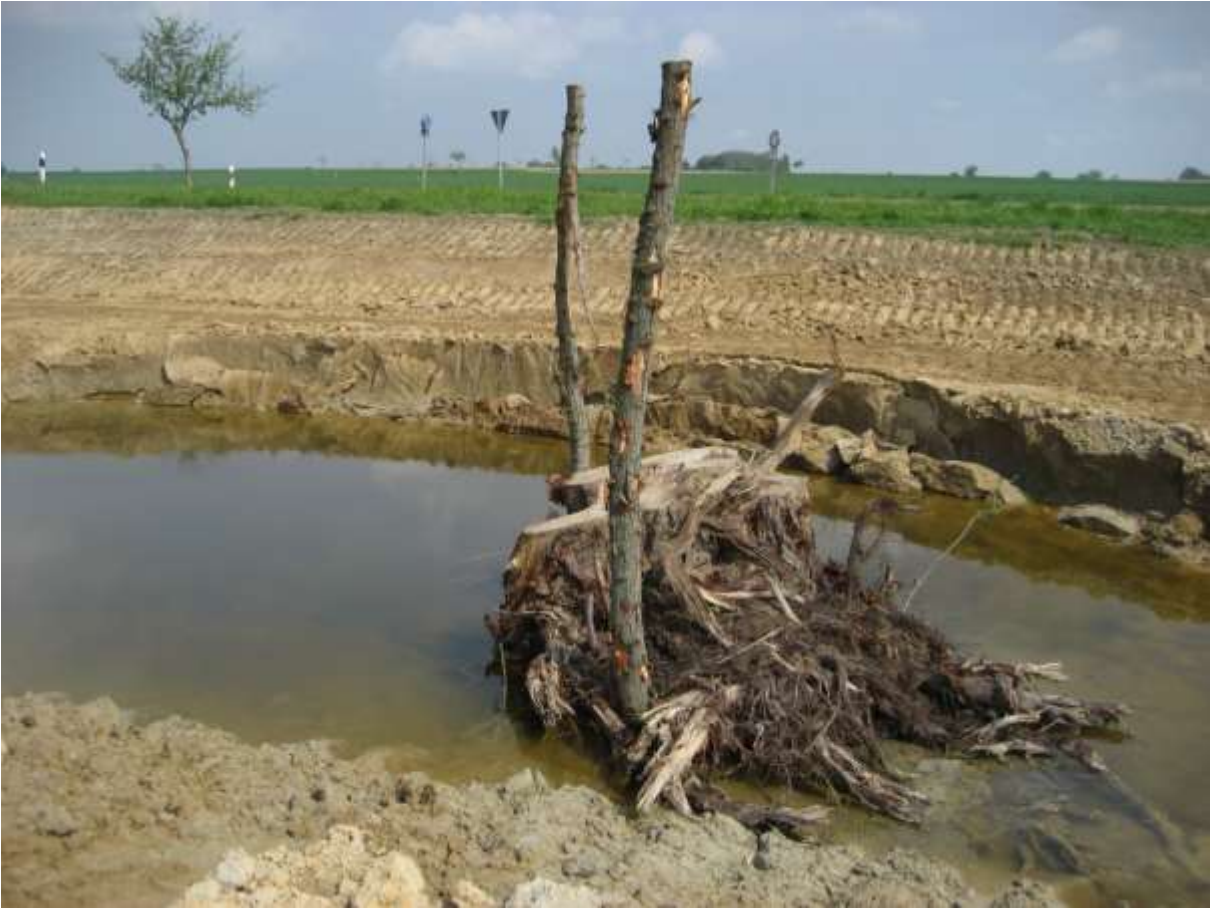
Stubbensicherung mit Setzstangen von Baumweiden

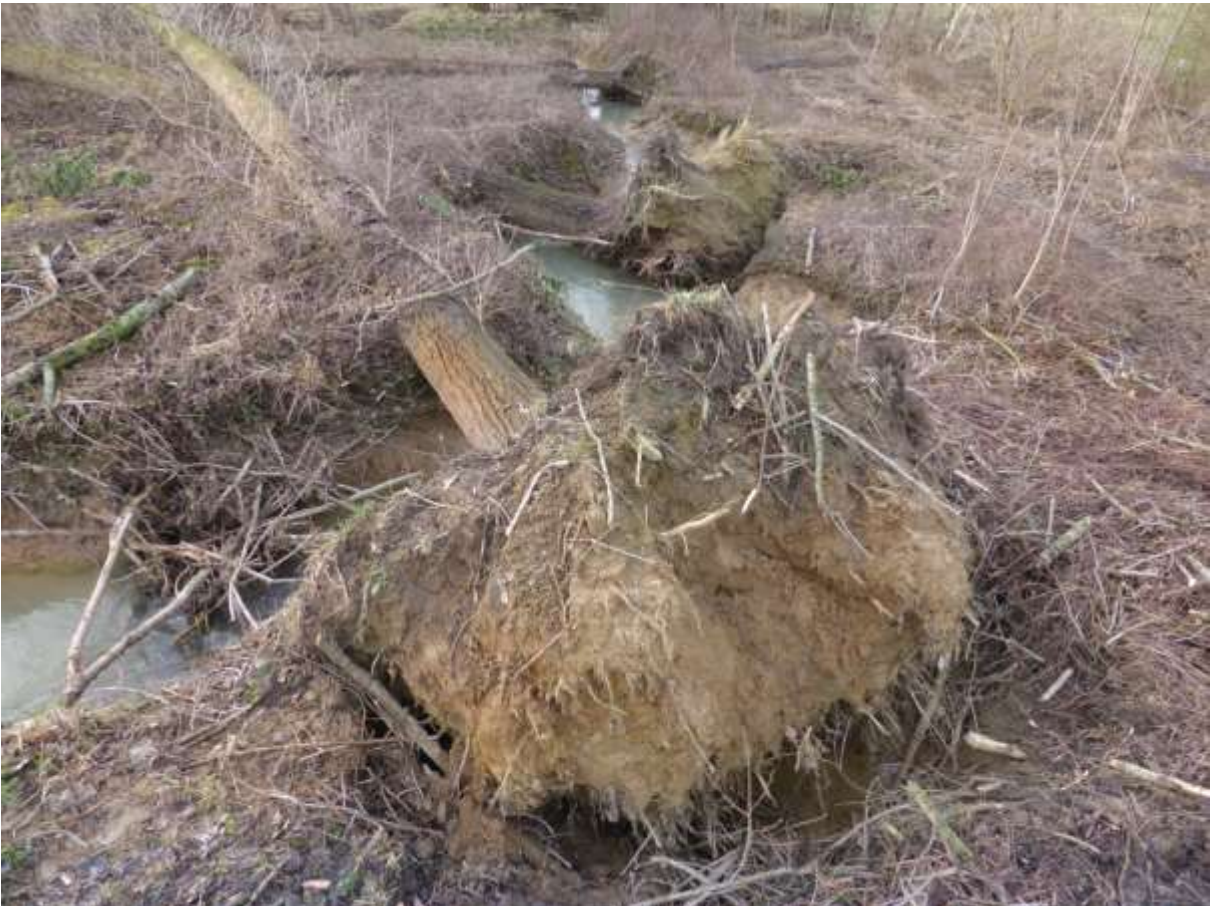
Wurzelteller von umgestoßenen Hybrid-Pappeln als wirkungsvolle Strukturelemente

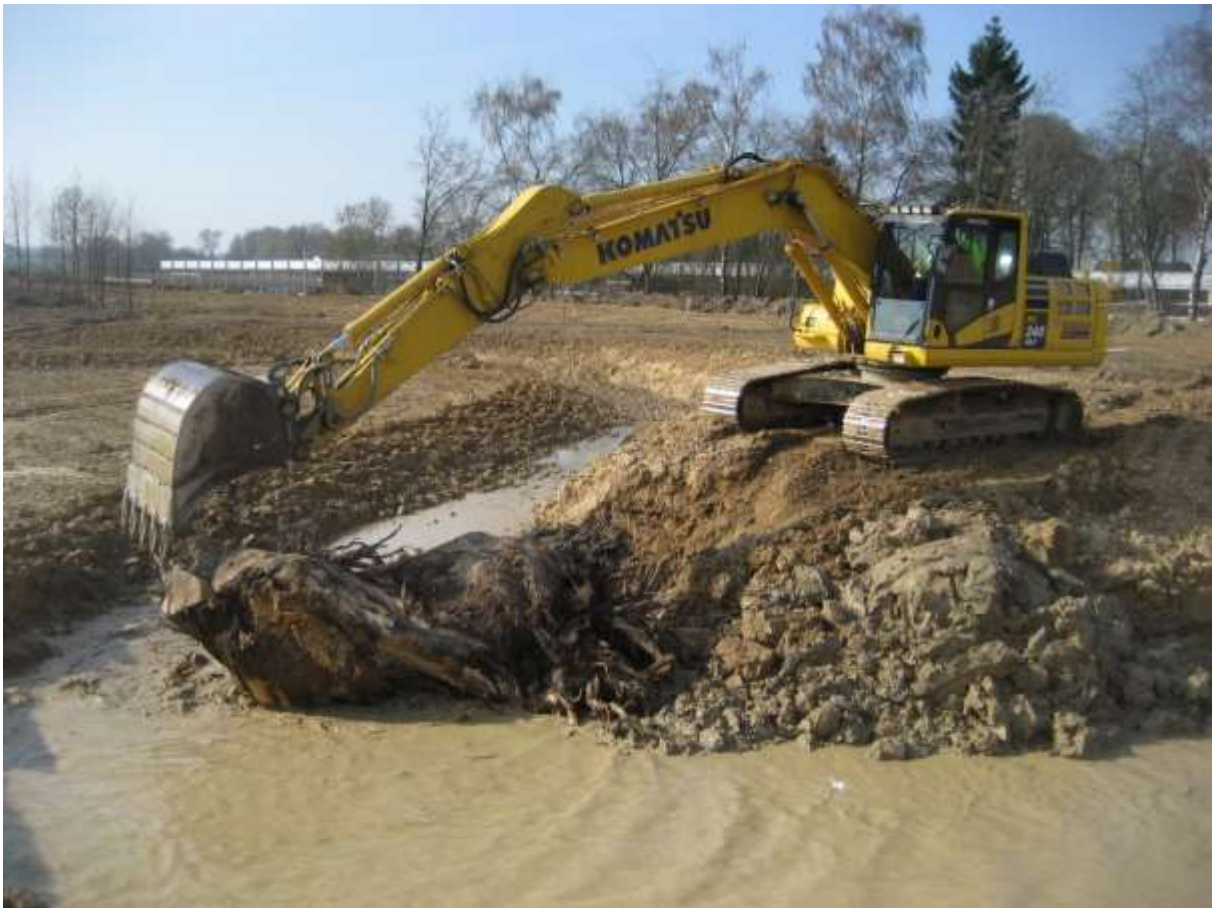
Einbau von Baumstubben zur Strömunglenkung und Kehrwasserbildung

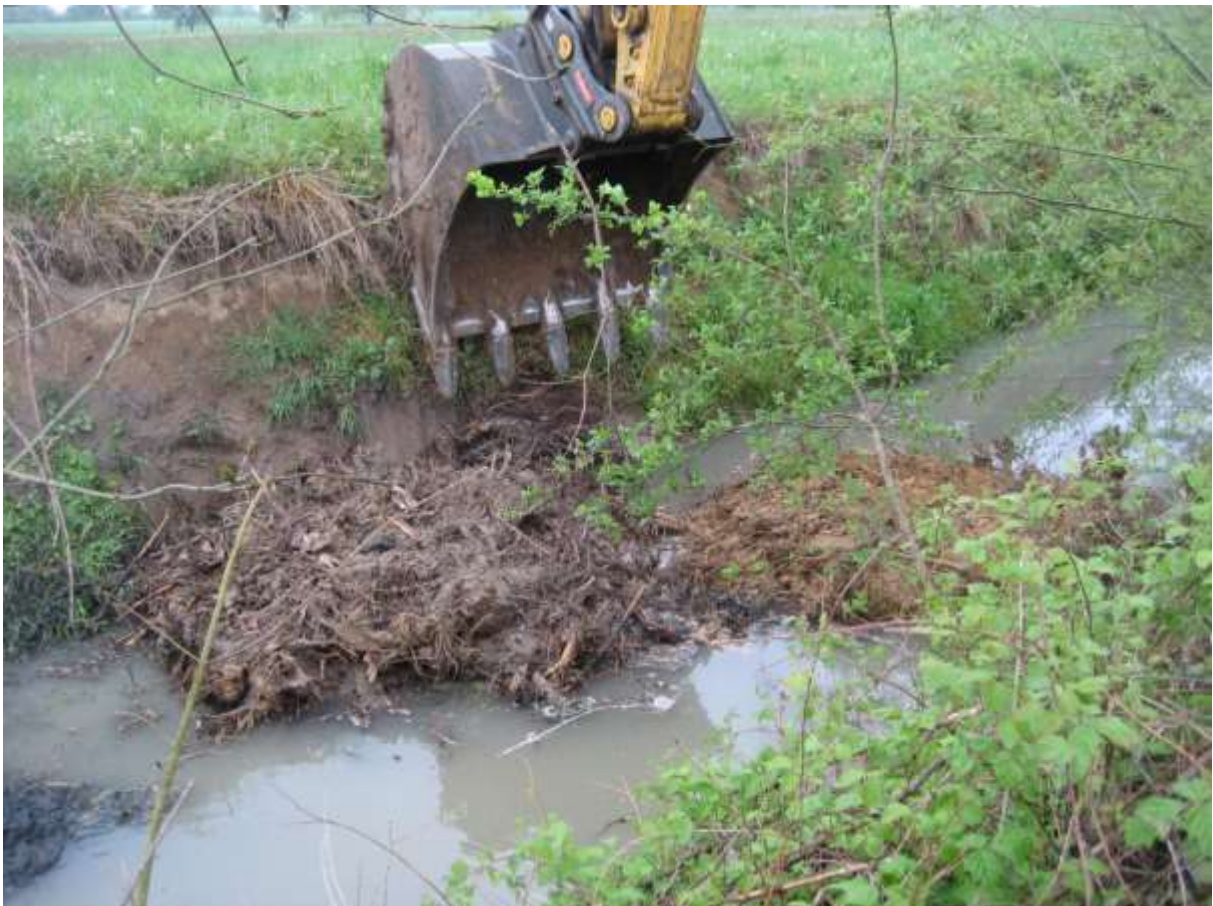
Einbau von Baumstubben zur Strukturanreicherung im Bestandsverlauf
