Wasserverband Obere Lippe

Trotzbach

Gewässerverbesserung und Hochwasserschutz
in Erwitte-Horn (Kreis Soest, NRW)

Wiedergabe von Erfahrungen aus der
Ökologischen Baubegleitung

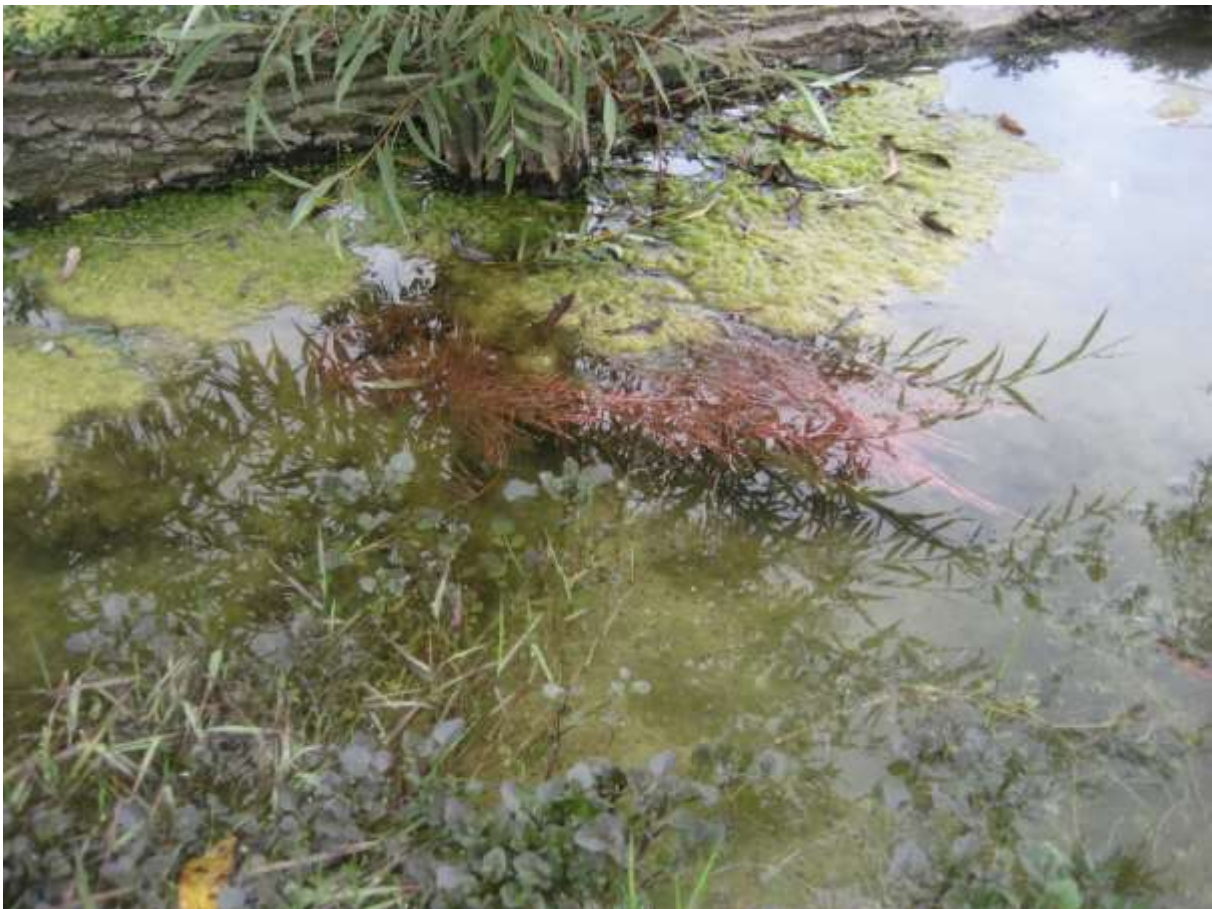
Lebendholz bildet Adventivwurzeln und Laub. Durch Wachstum entwickelt sich die Wirkung als Struktur, Lebensraum und Nahrungsquelle im Gewässer zunehmend weiter.

Die Blätter der knapp über der Wasseroberfläche ausschlagenden Zweige bilden einen dichten Unterstand. Im Herbst wird das Laub zur Nahrung für das Heer der organische Substanz aufnehmenden Bachorganismen. Durch die Beschattung wird die krautige Vegetation der Ufer geschwächt, so dass die erosive Kraft des Wassers ansetzen kann. In den Büscheln aus Adventivwurzeln, die aus der benetzten Rinde wachsen, siedeln Bachflohkrebse, wichtige Nährtiere dieser Bäche.

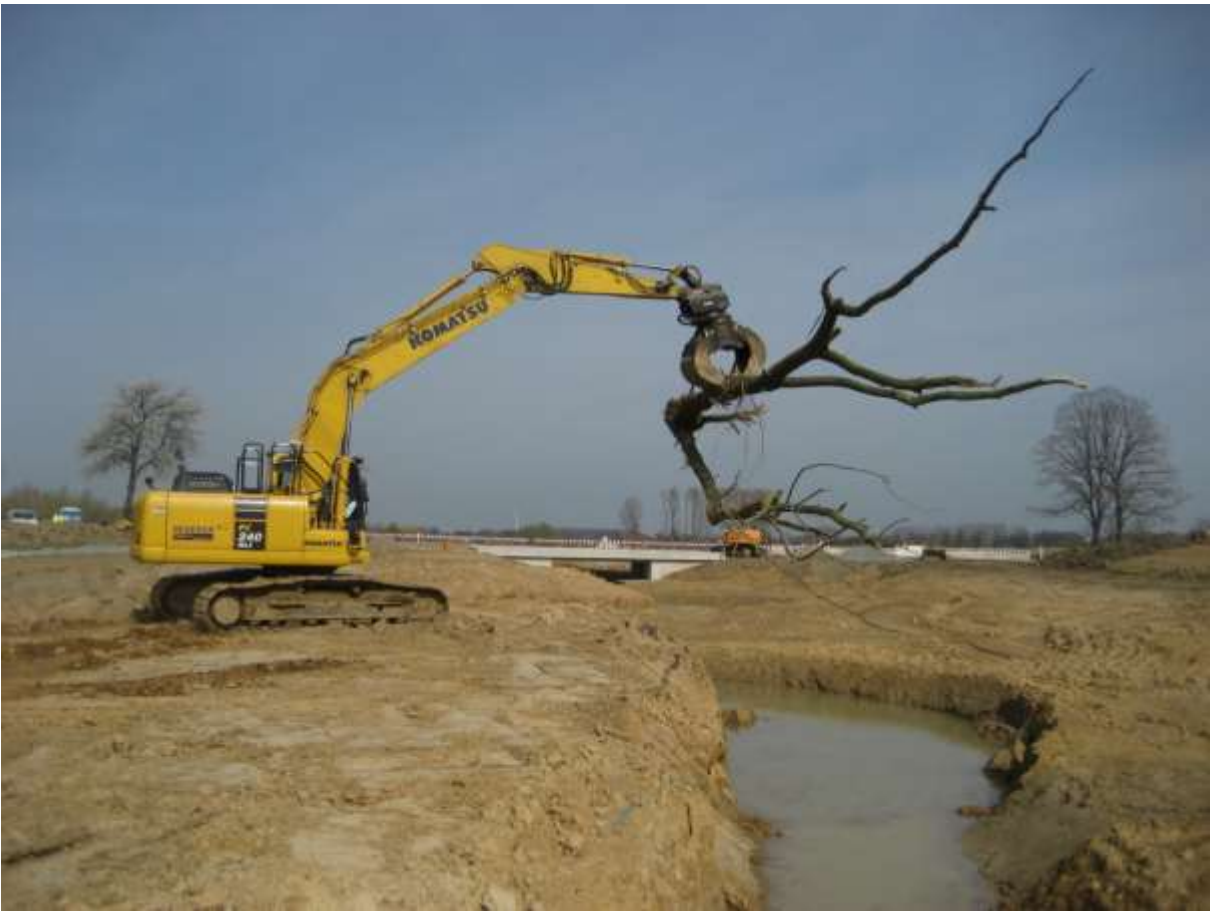
Einbau eines Silber-Weidenstammes als Lebendholz

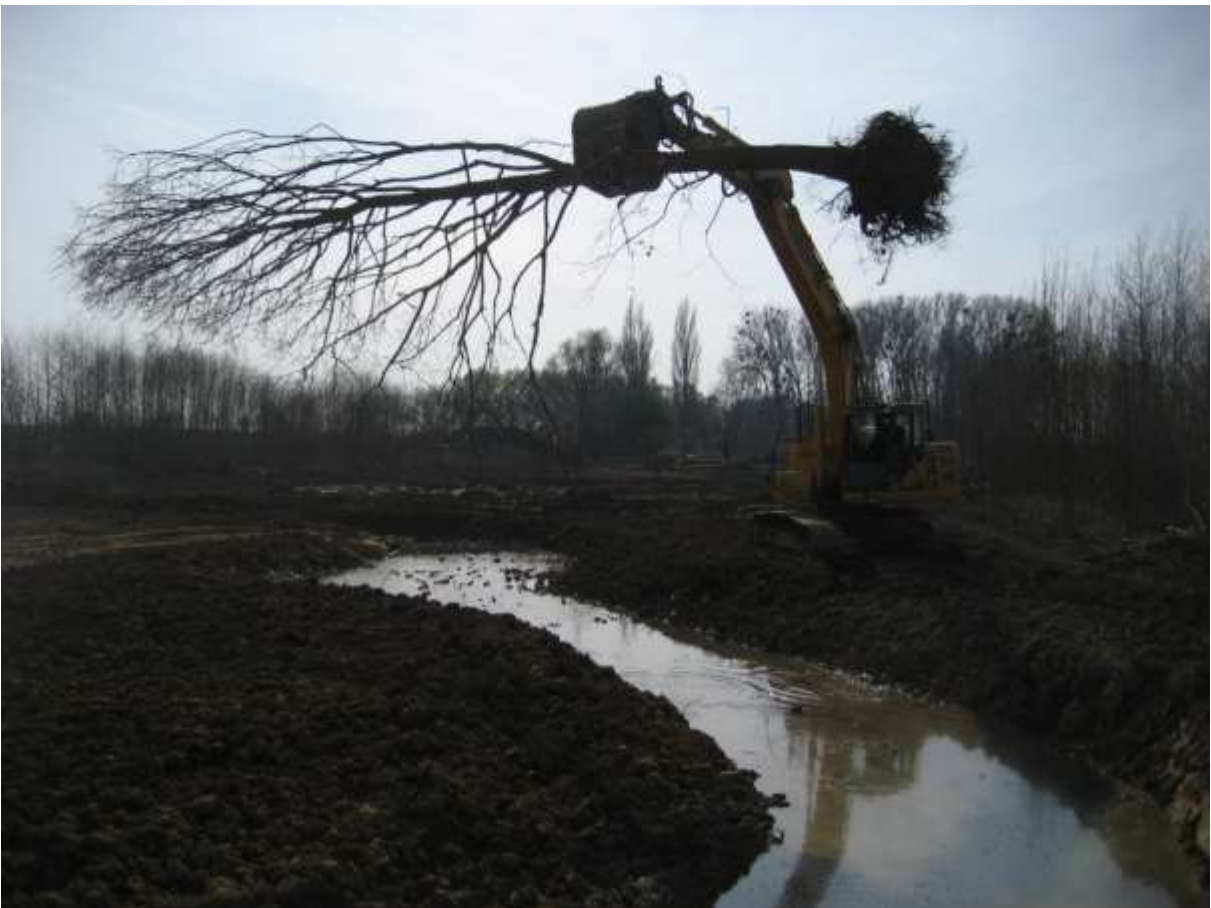
Einbau einer Eiche samt Wurzelballen als Totholz

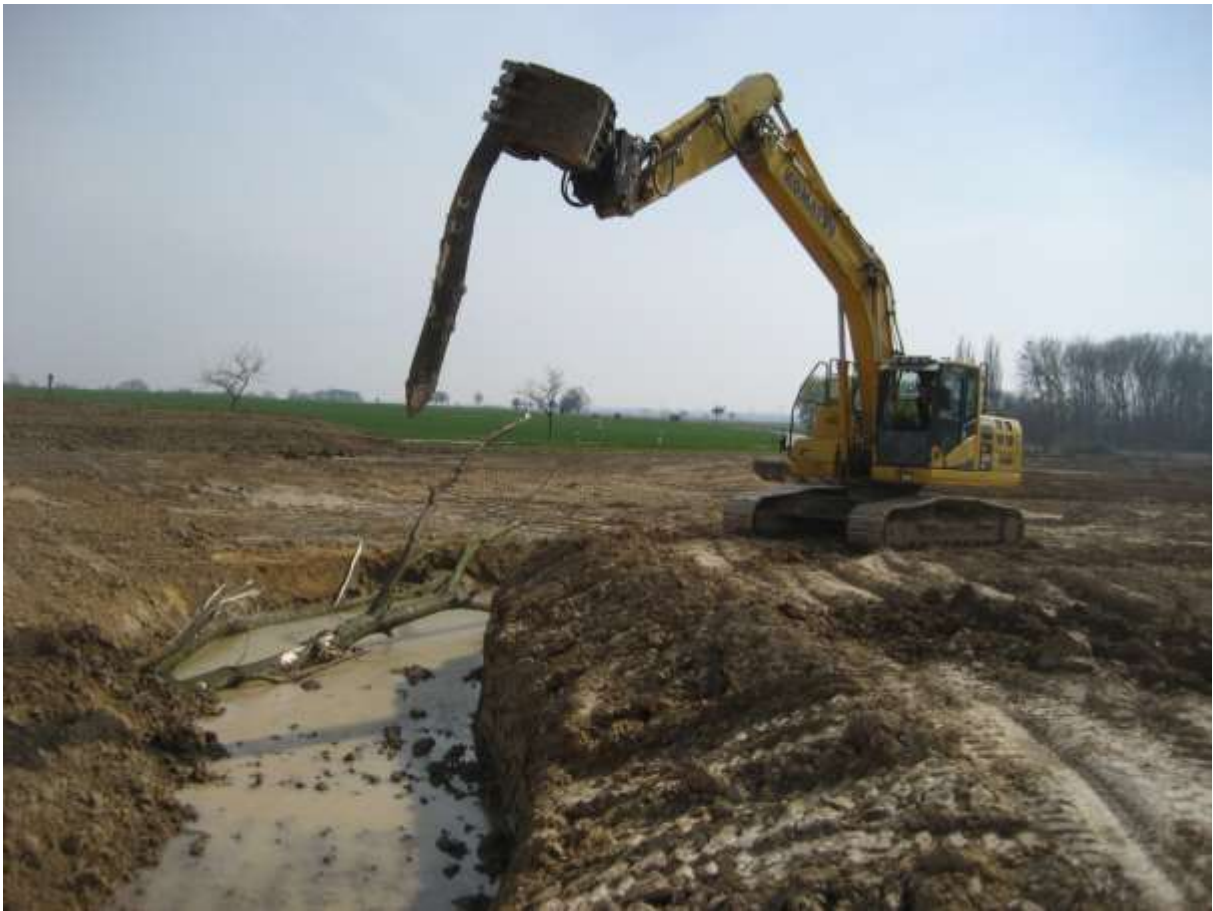
Ausschlagfähige Setzstangen von Baumweiden, Länge 3-5 m, Zopfmaß Ø 15-25 cm, mit der Kettensäge angespitzt, wurden als Verankerung für Tot- und Lebendholz gesetzt

Durch die Bewurzelung verankerten sich Äste und Stämme von Weiden schon nach einer Vegetationsperiode. Am Troz bach konnte eine Sicherung gegen Verdriften entsprechend vergänglich gestaltet werden. Angespitzte Weidenstangen, in beliebiger Stärke und Länge in den Boden gerammt, eigneten sich als dauerhafte Stabilisierung von Totholzelementen, aber auch als Rechen gegen Treibgut vor Durchlässen.

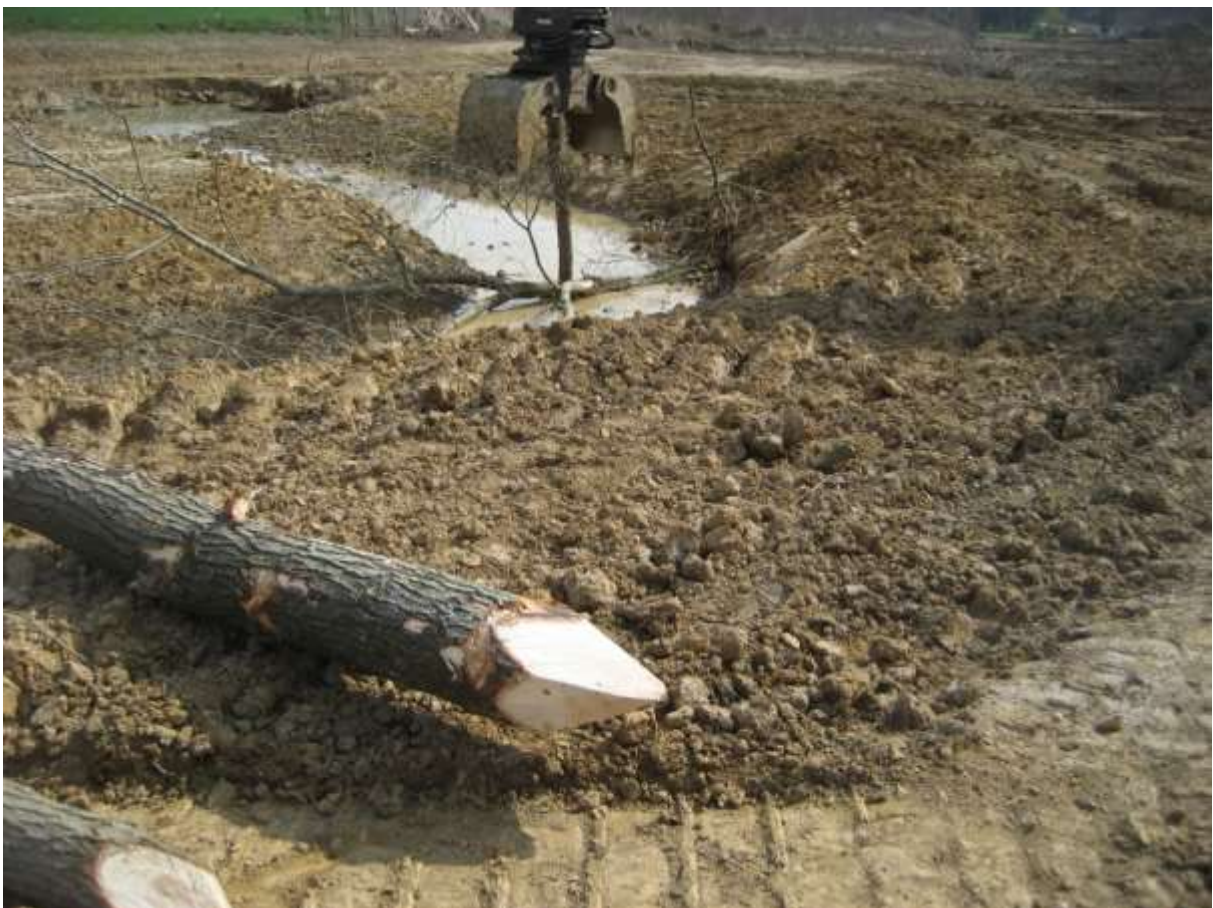
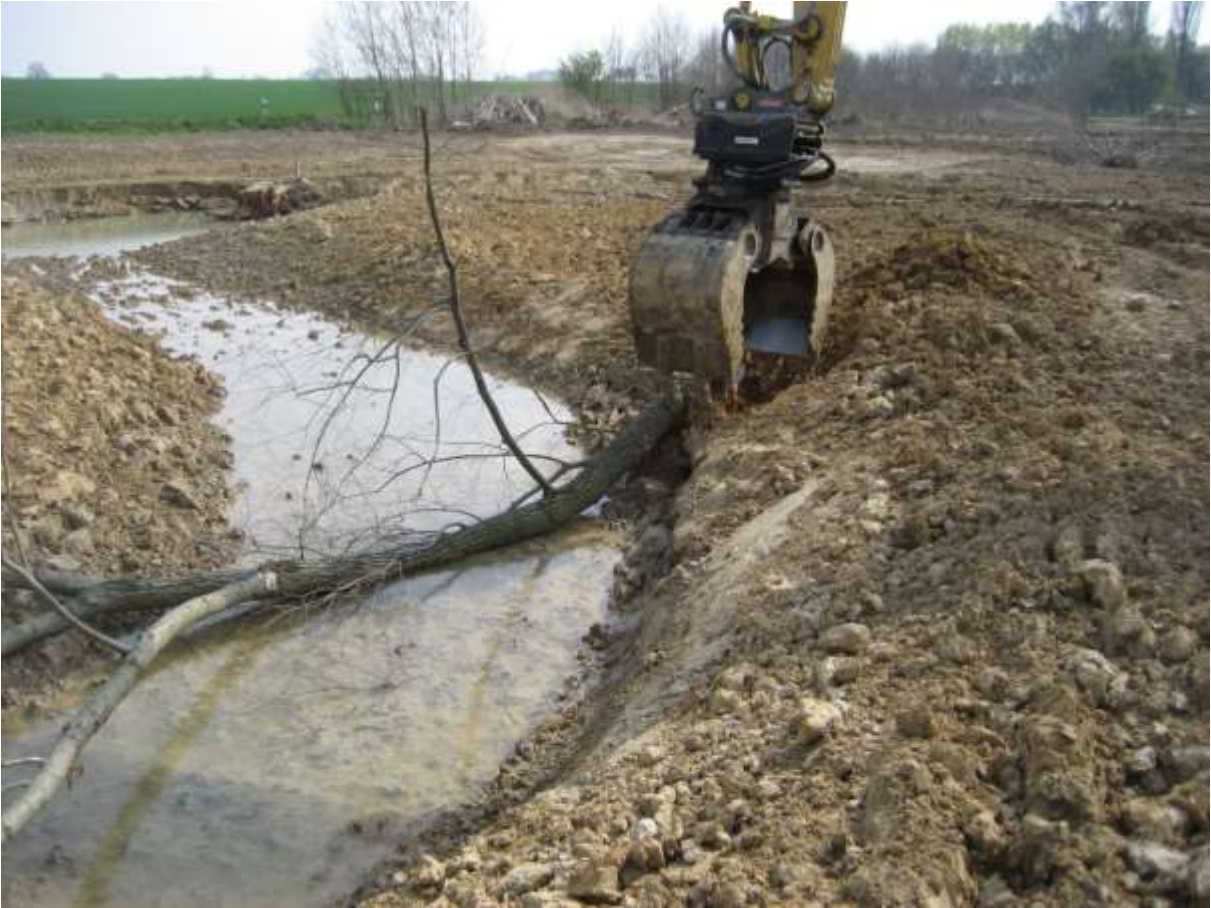
Sicherung von Lebendholz durch Eingraben der Stammbasis
oder des Wurzeltellers in der Uferböschung

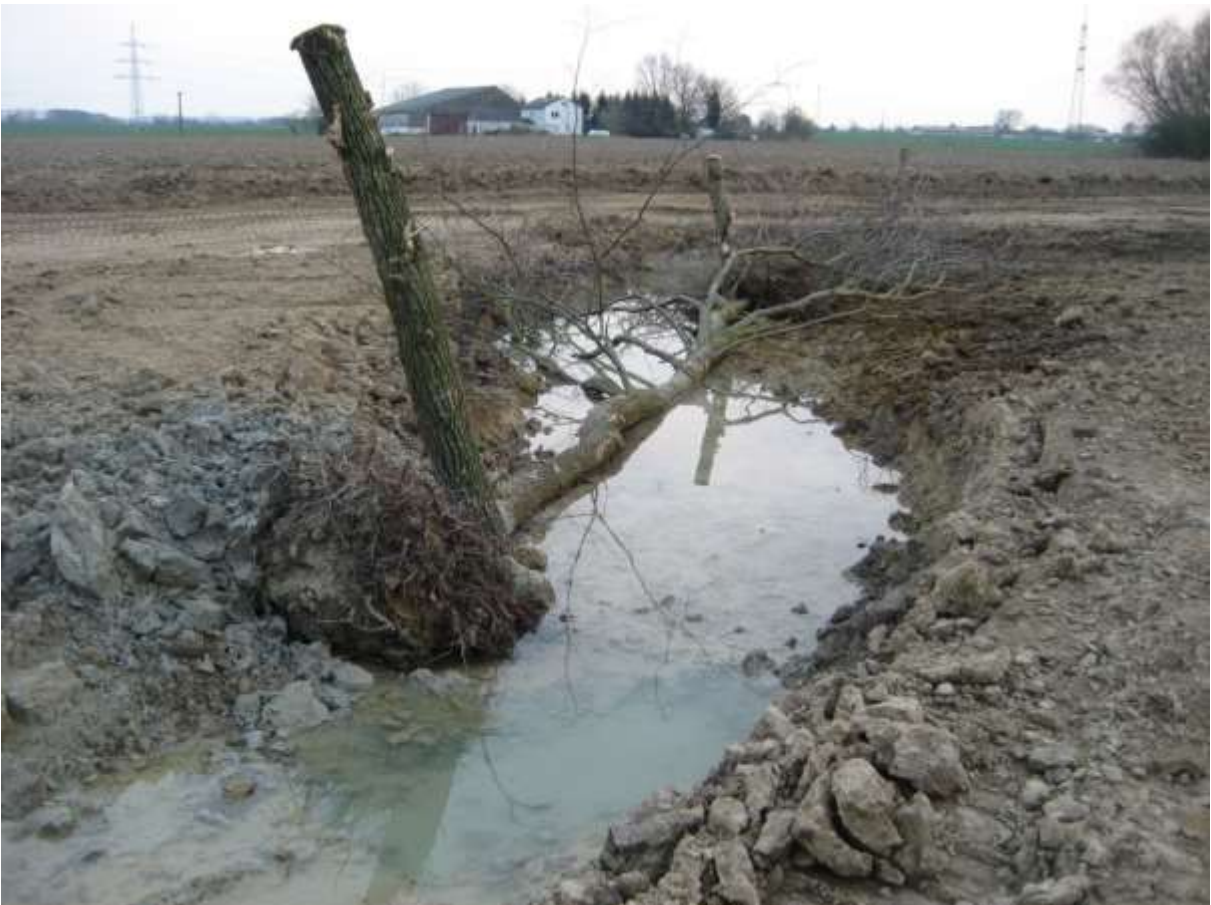
Sicherung von Totholz durch Setzstange am Wurzelteller

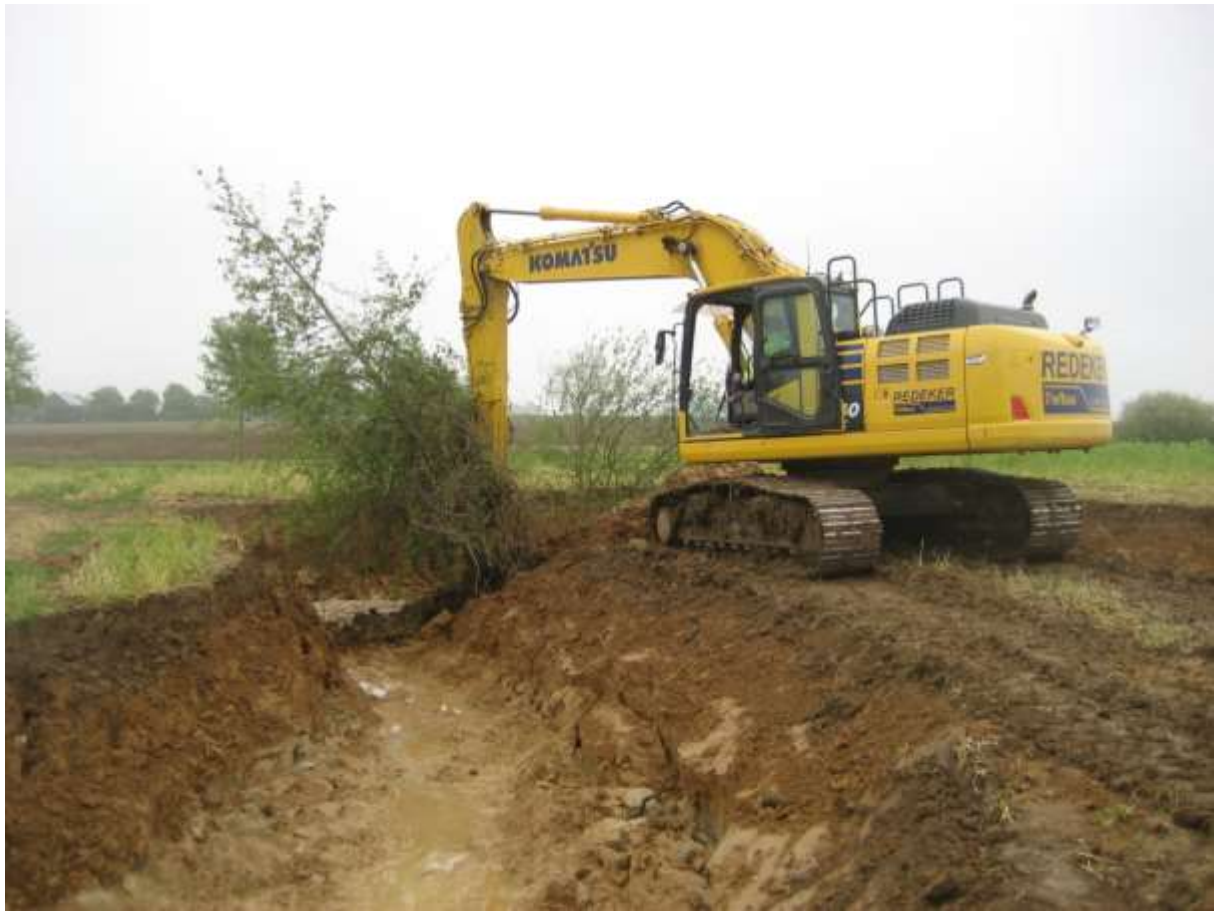
Vor der Verfüllung des ehemaligen Verlaufs wurden die Ufergehölze entnommen, in vorbereitete Pflanzlöcher am neuen Gerinne gesetzt und gewässert

An das neue Gewässer wurden ausschließlich vor Ort geworbene Gehölze gepflanzt. Ein Kettenbagger löste sie samt Ballen aus dem Bestand und setzte sie um. Verwendet wurden Bäume aus Spontanwuchs am Baufeld und aus der alten Gewässertrasse, bevor diese verfüllt wurde. Kopf- und Strauchweiden im Gebiet lieferten Setzstangen und Steckhölzer.

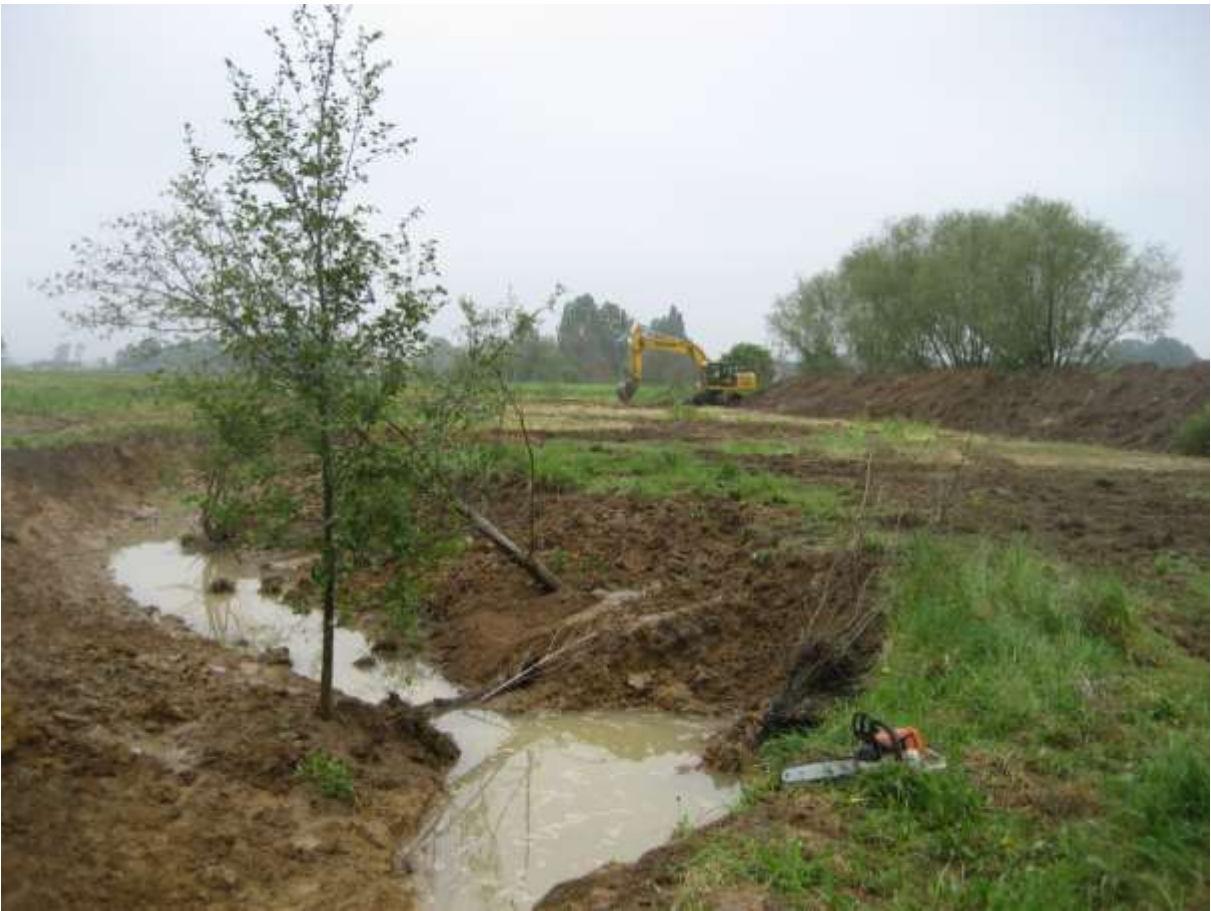
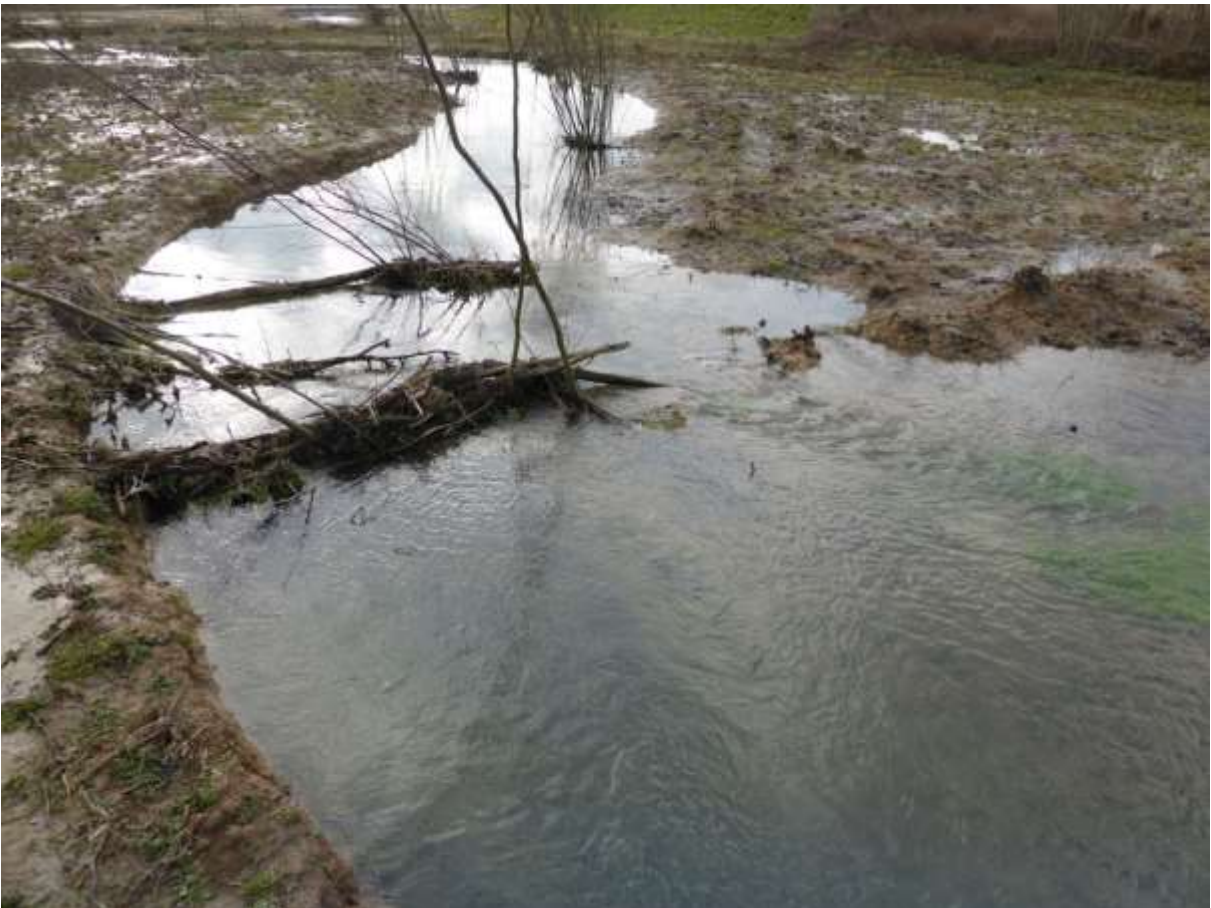
Große, ans Ufer gepflanzte Gehölze wirken sofort, auch als Strukturbildner, wie im Bild unten durch Treibselfang

Durch die verpflanzten Gehölze entstanden hydraulisch wirksame Strömunglenker und Verengungen. Die mehrere Meter hohen Bäume milderten den Baustellencharakter unmittelbar und wirkungsvoll.

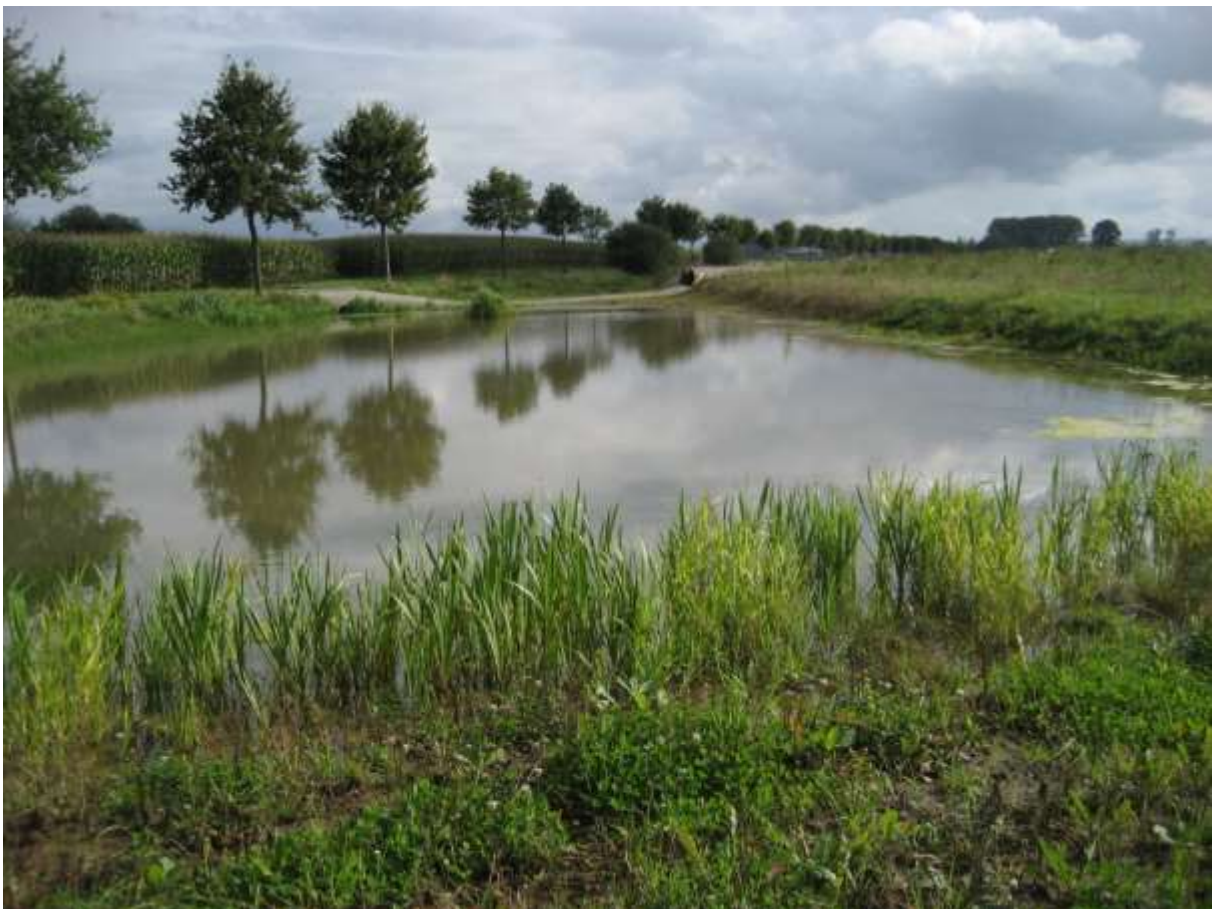
Stillgewässer, entstanden durch partielle Vertiefung des Auslauftrichters
in der Hochwasser-Entlastungsrinne

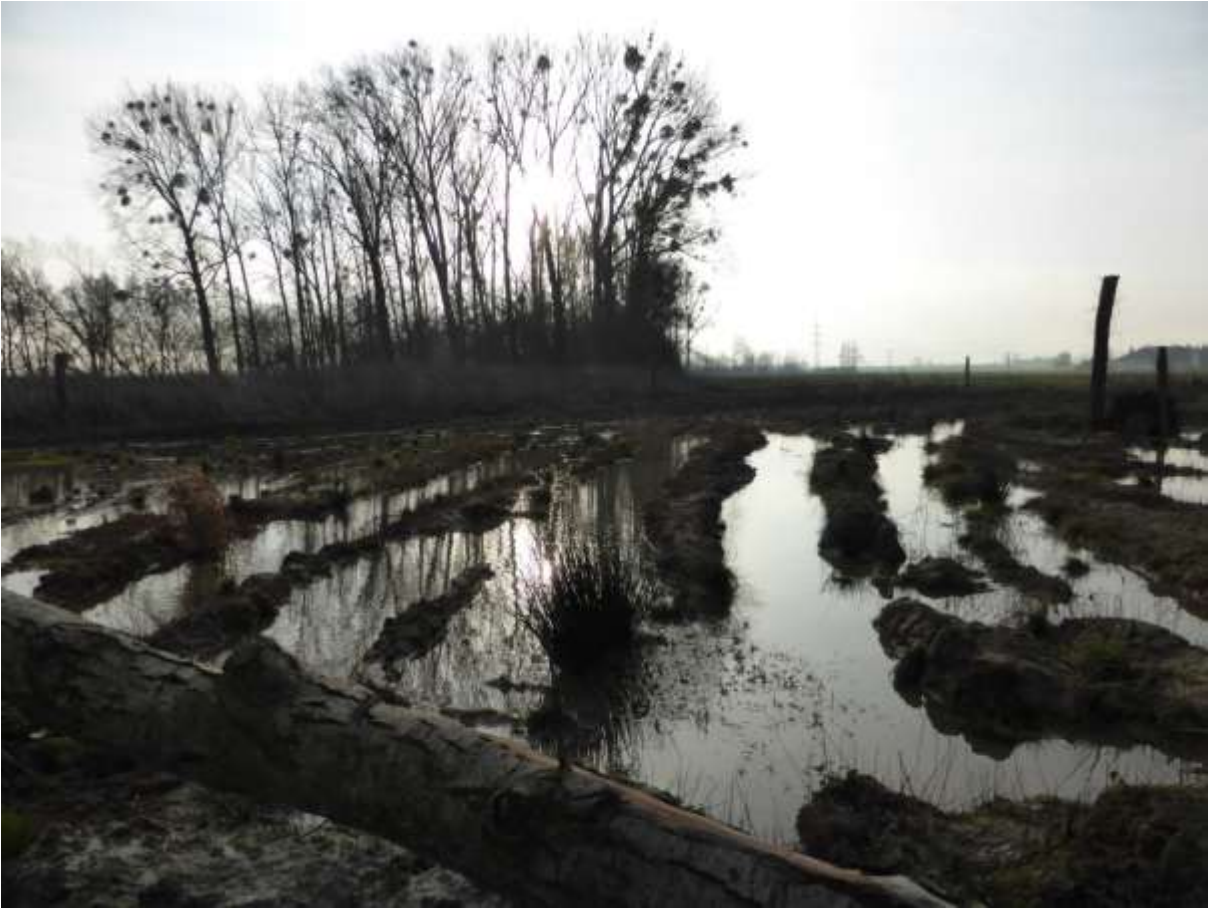
Fahrspuren wurden mit Drainwasser dauerhaft geflutet

Mit dem aus Drainagen und Gräben zum Bach strömenden Wasser wurden Stillgewässer gespeist oder die (Ersatz-)Aue vernässt, so dass die dort wachsenden Pflanzen einen Teil der Nährstofffracht aufnehmen und so vom Hauptgewässer fern halten können.

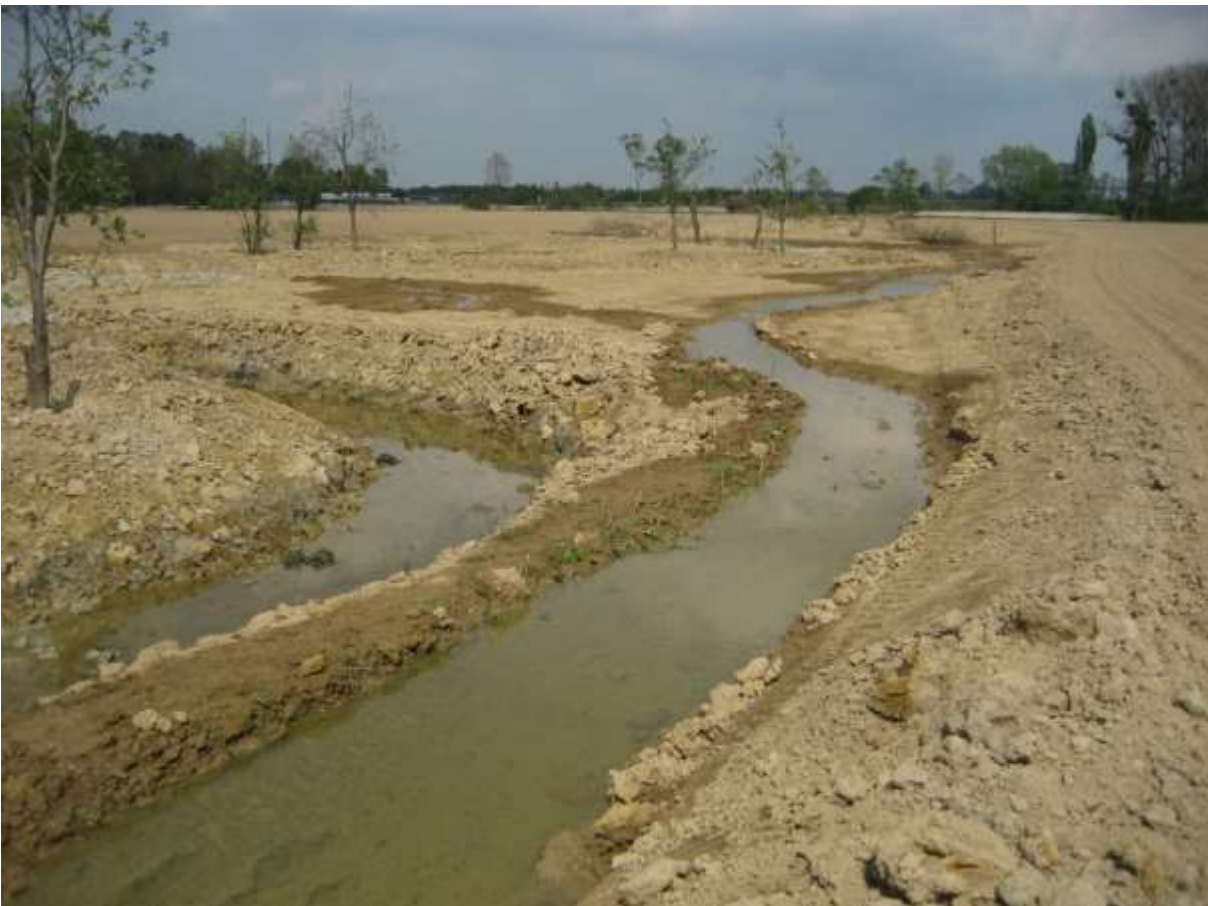
Zur Vernässung der Ersatzzue wurden einmündende Entwässerungsgräben parallel zum links tiefer liegenden Hauptgewässer geführt

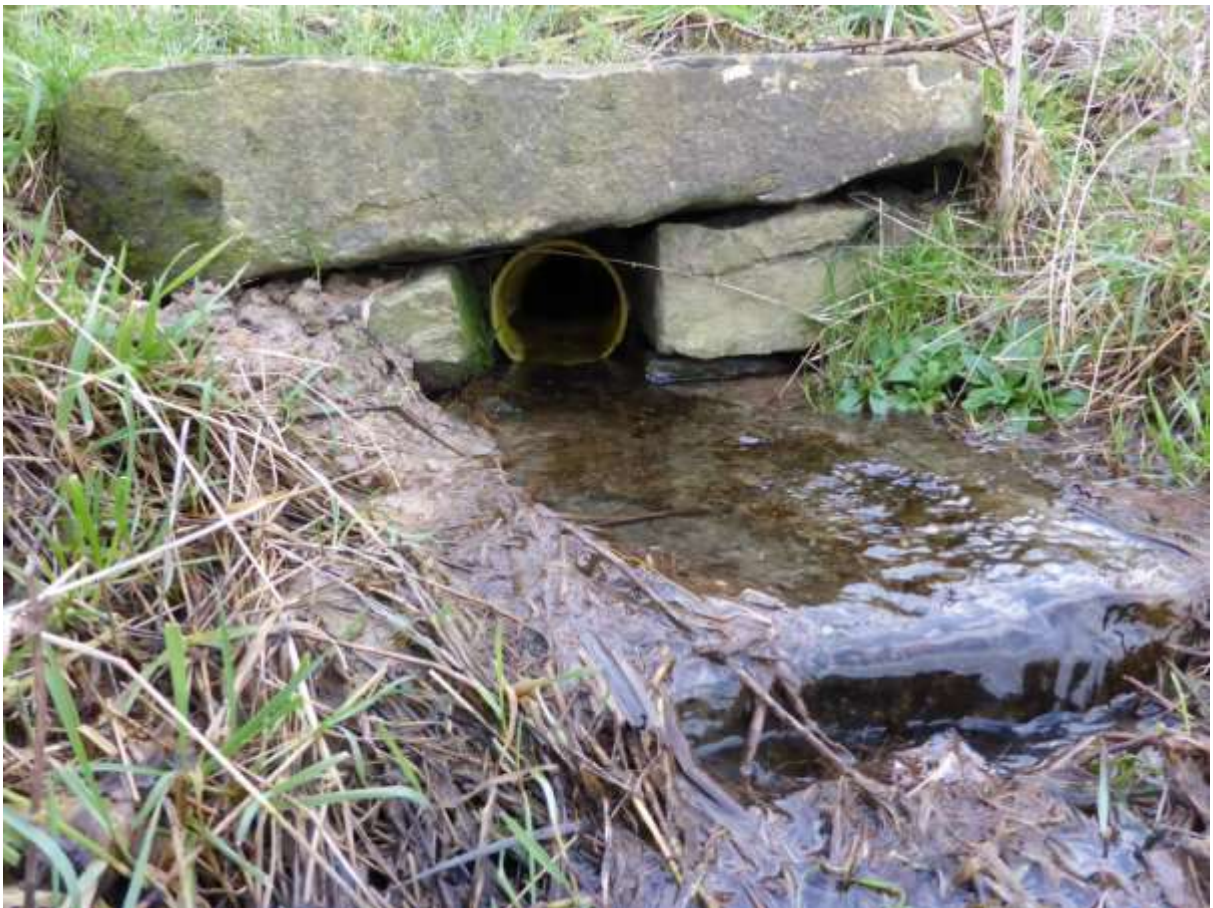
Auslaufbauwerke für Sammlermündungen aus wiederverwendeten Bruchsteinen

Die Mündungen der Sammler wurden mit Natursteinen, die vom Abbruch alter Feldzufahrten stammten, eingefasst. Eine große Steinplatte unter dem Rohr hält den Auslauf frei von Sedimentation und Bewuchs. Auf zwei Bruchsteine gestützt, schützt eine weitere Steinplatte über dem Auslauf das Rohr vor Viehtritt und Beschädigung durch Maschinen.

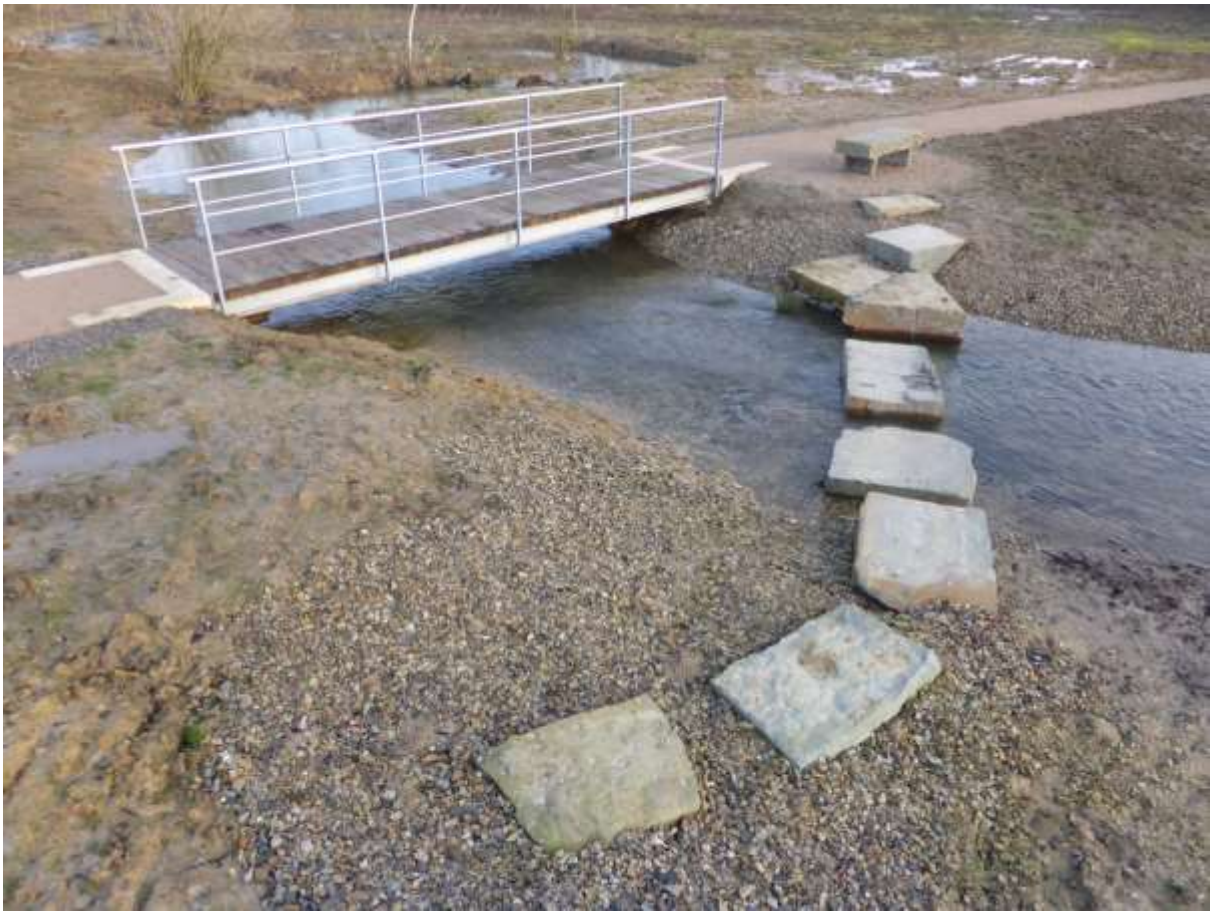
An der Trittsteinfurt kann der Trotzbach nun ‚hautnah‘ erlebt werden

An der neuen Fußgängerbrücke über den Trotzbach wurde eine Trittsteinfurt gebaut und ein Bachabschnitt als Spielbereich gestaltet und mit Lippe-Kies ausgekleidet.
