# Renaturierung der Alme südlich von Büren-Ahden

## Wasserverband Obere Lippe

## Projektbeschreibung:

### Planungsziel und Maßnahmenbeschreibung:

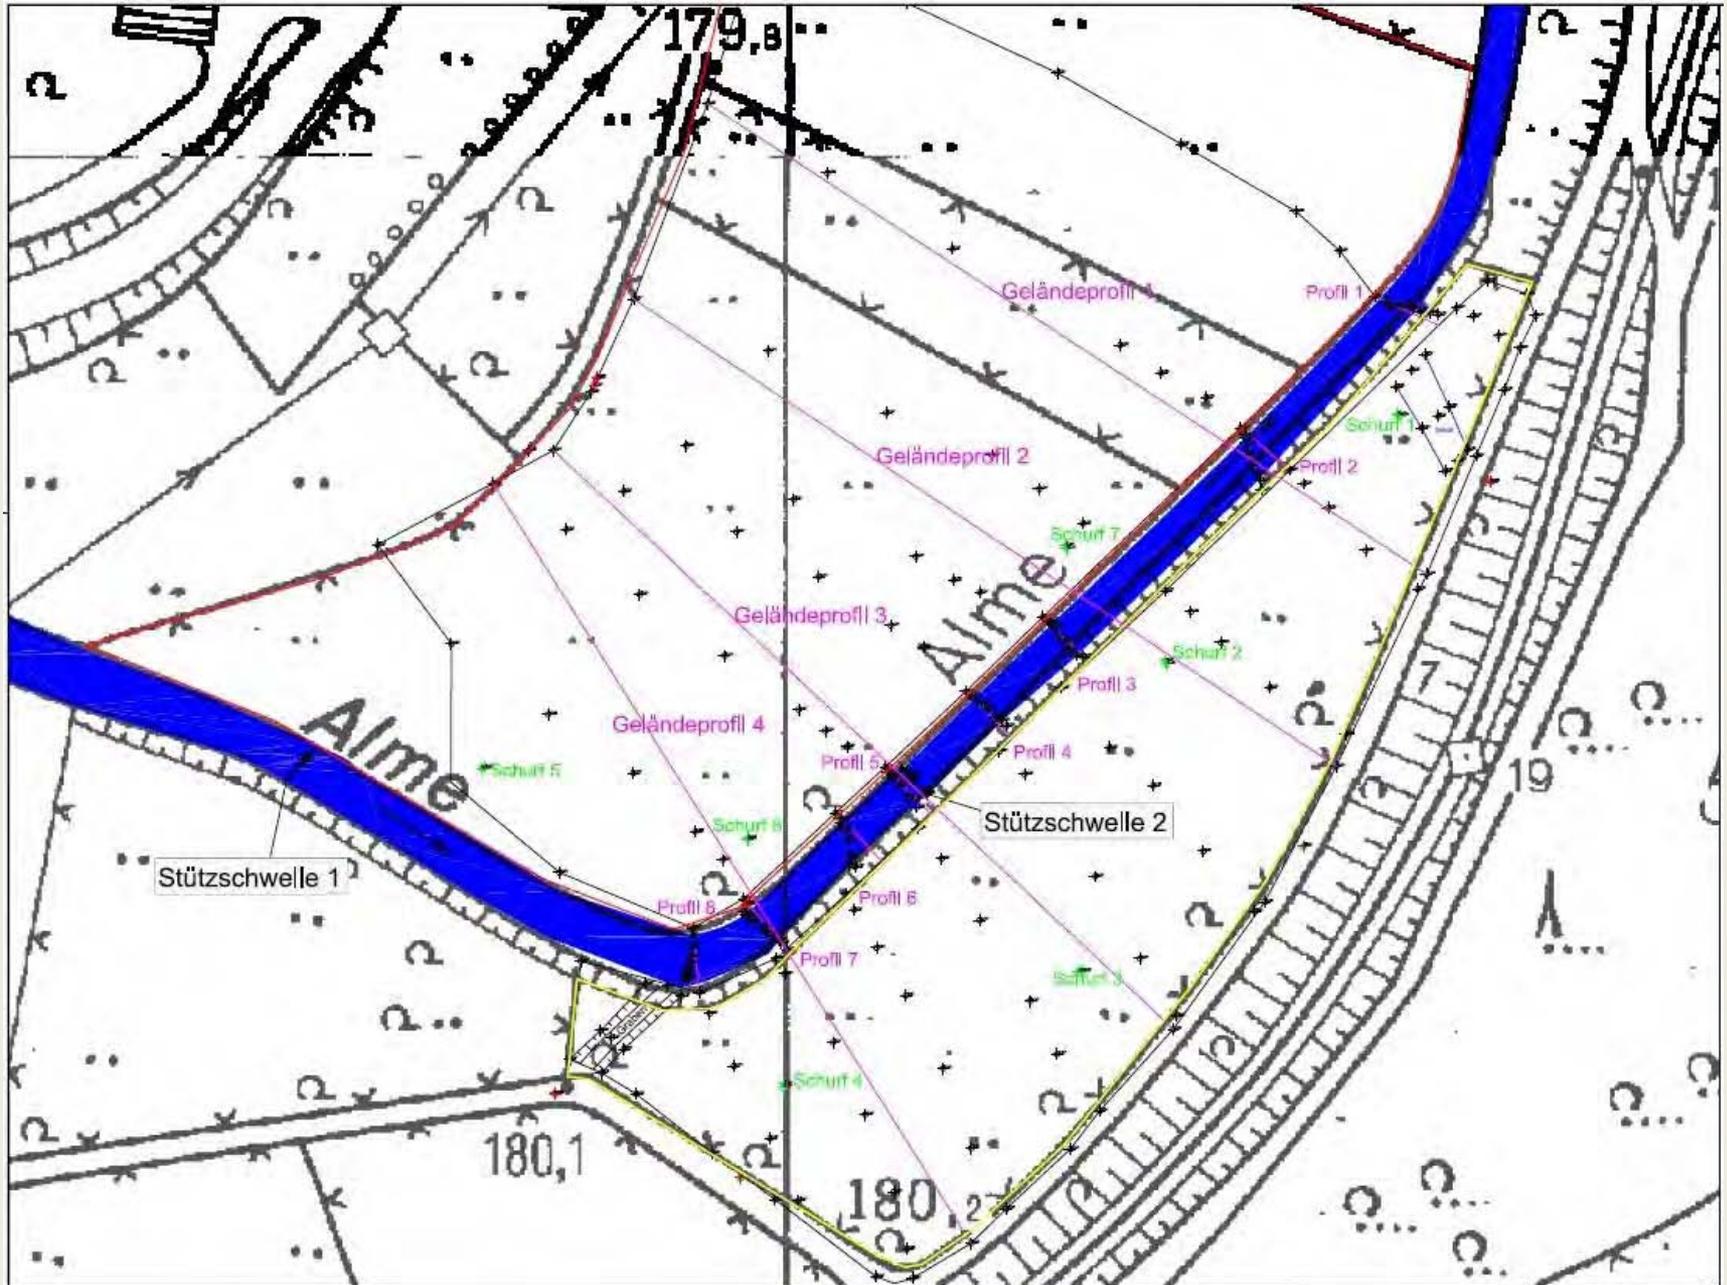
Ist-Zustand

nach dem Hochwasser 1965 wurde die Alme trapezförmig ausgebaut eine regelmäßige Verbindung zur Aue bestand seitdem nicht mehr

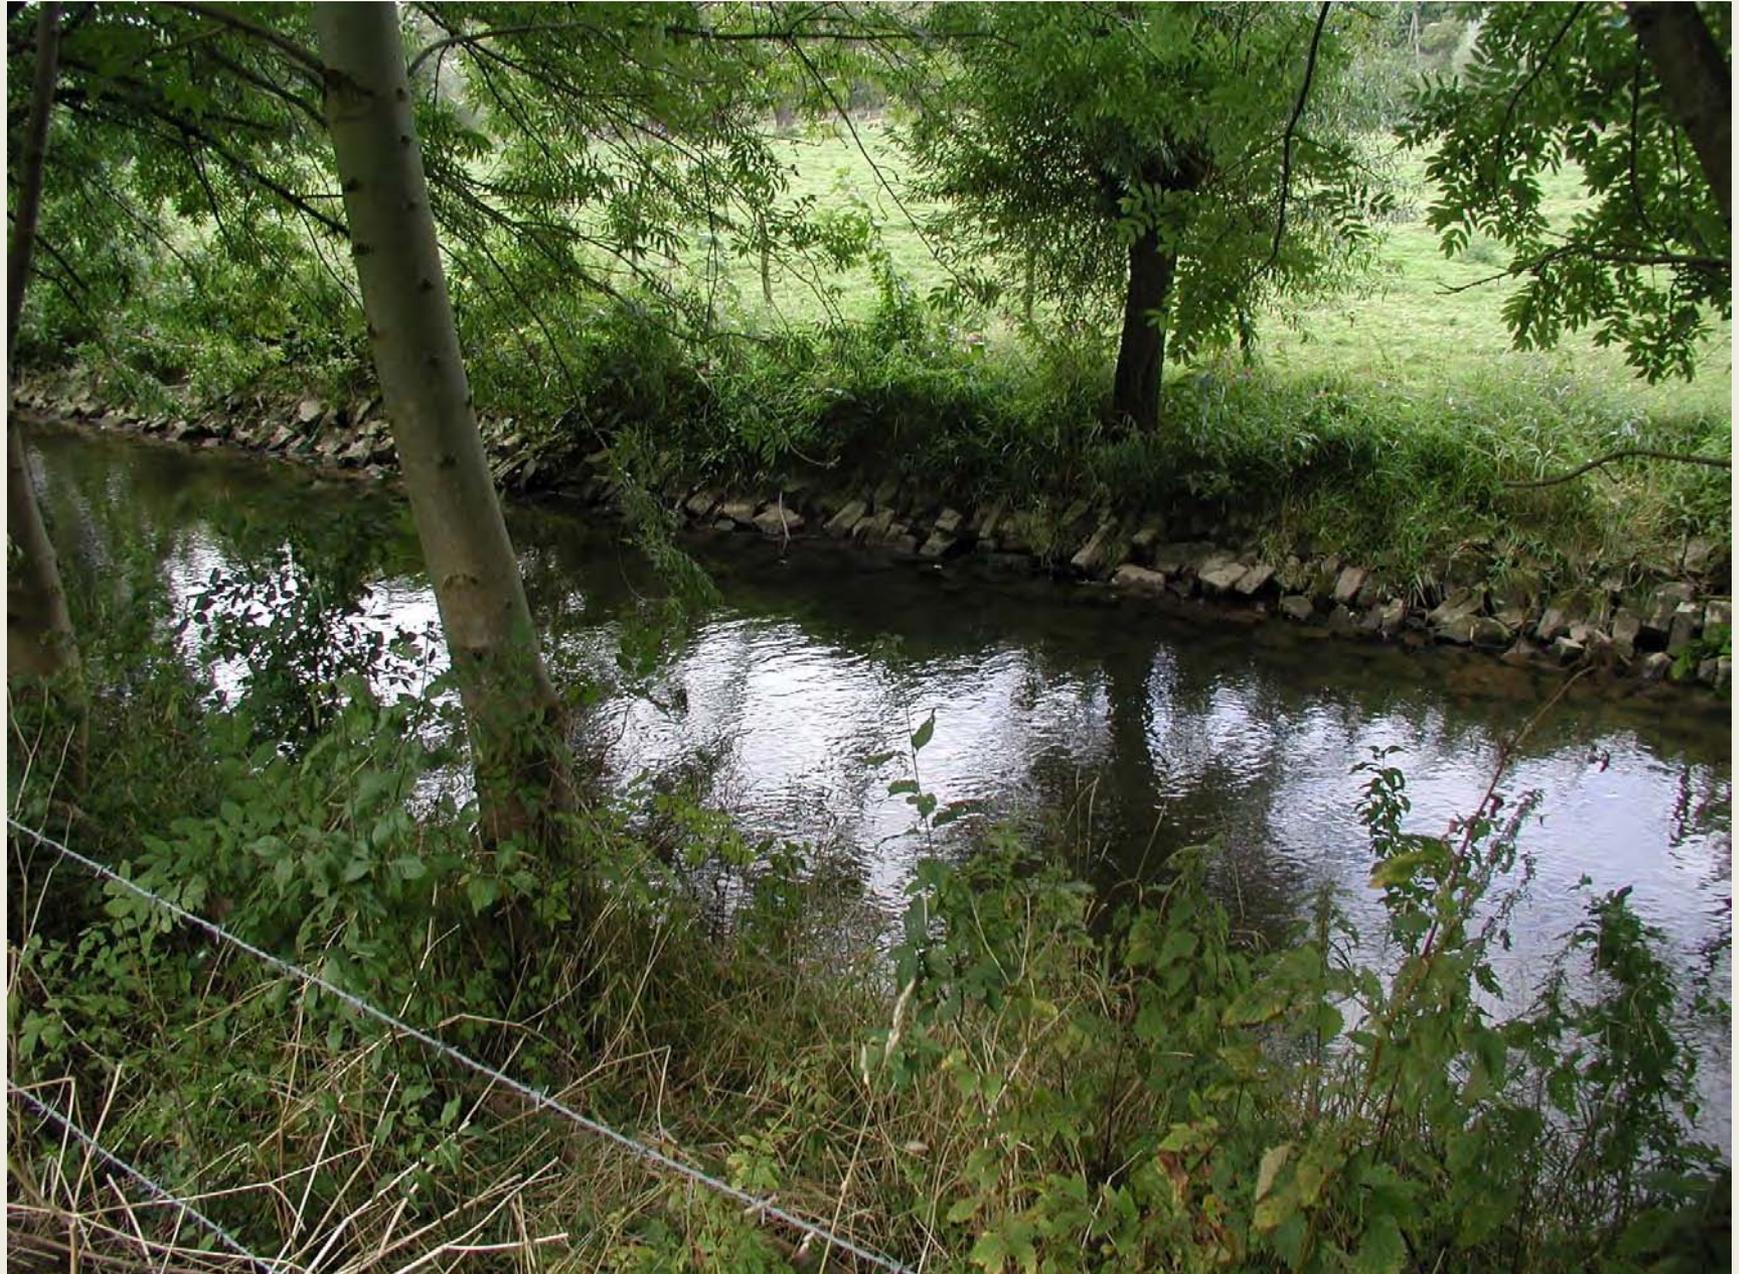
ausgebaute Alme, deutlich zu erkennen ist der Uferverbau

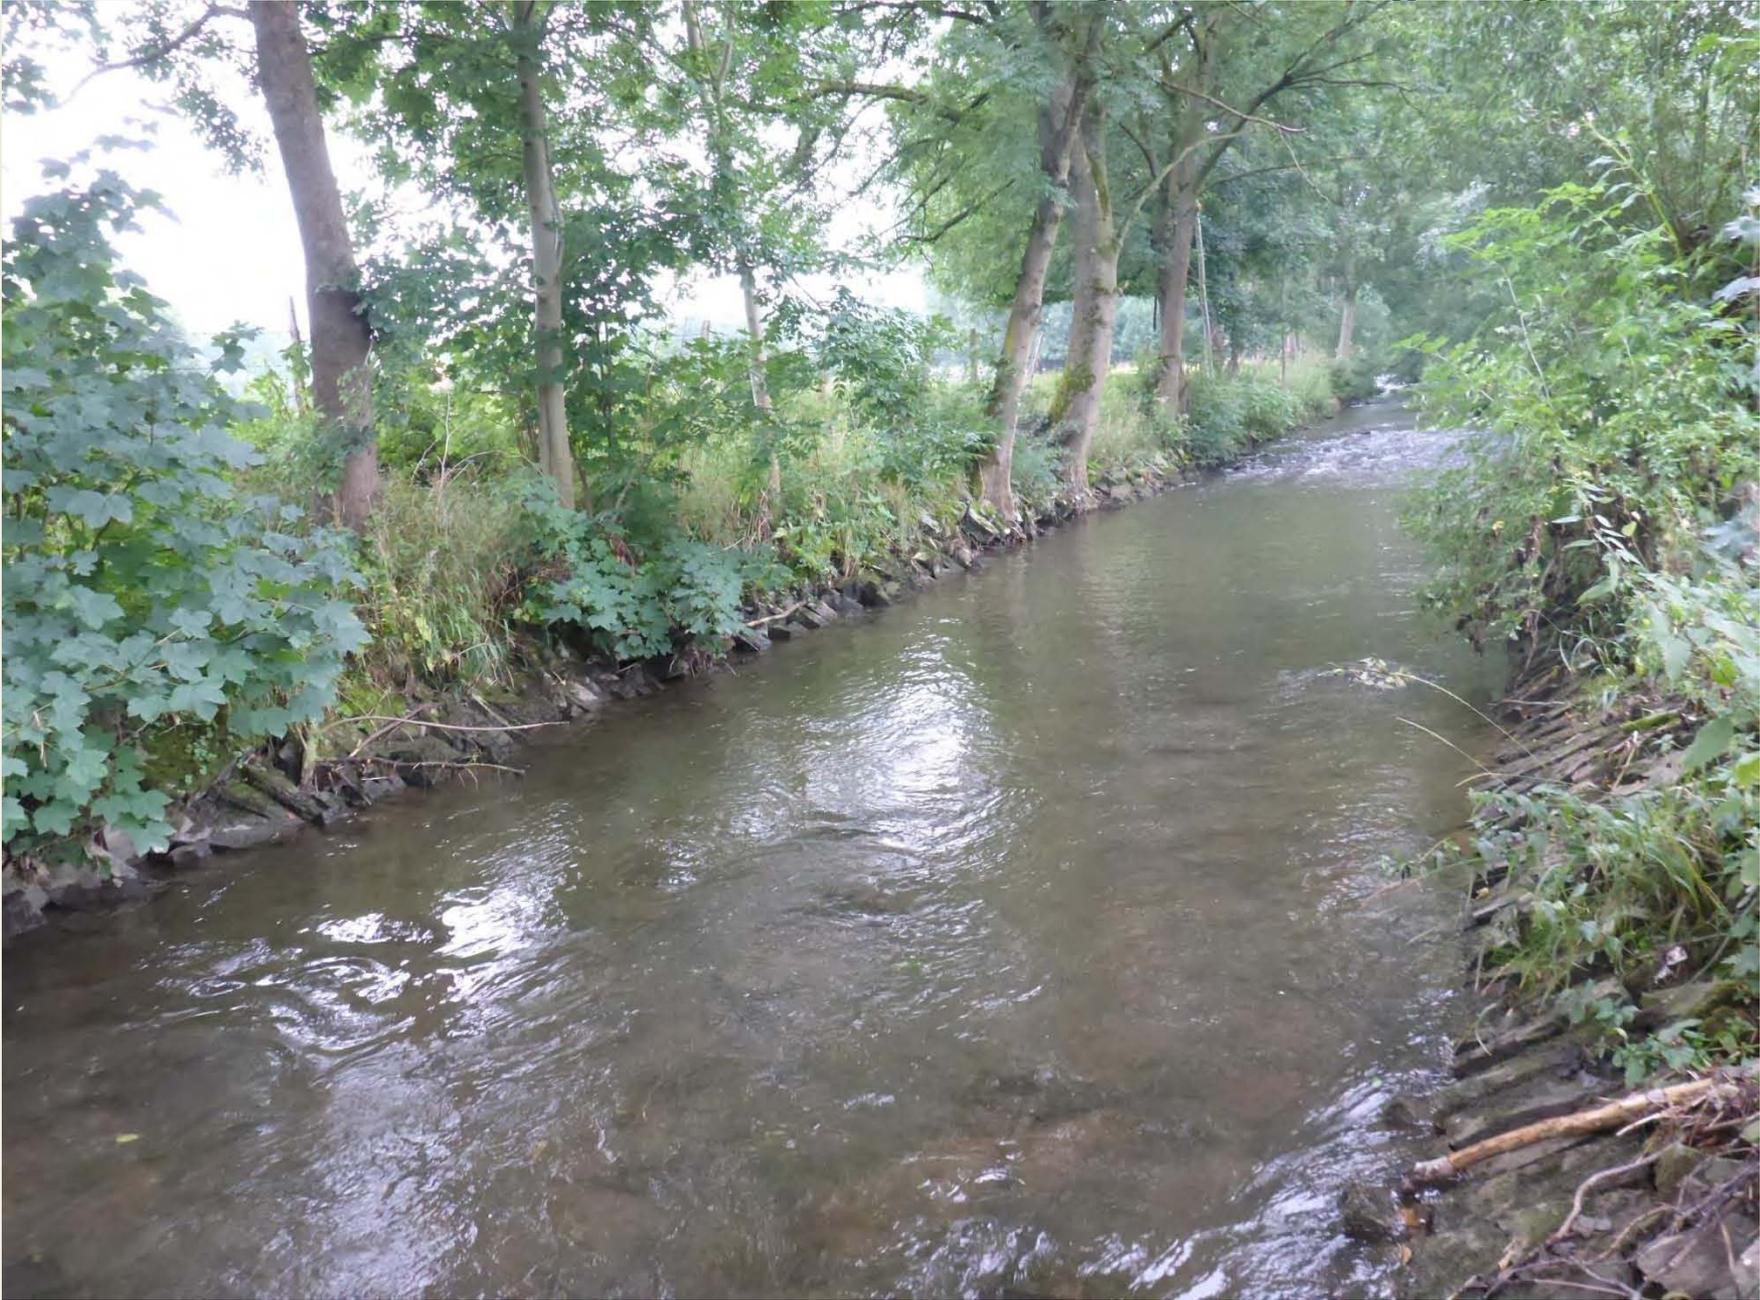
16.09.2008

# ausgebaute begradigte Alme

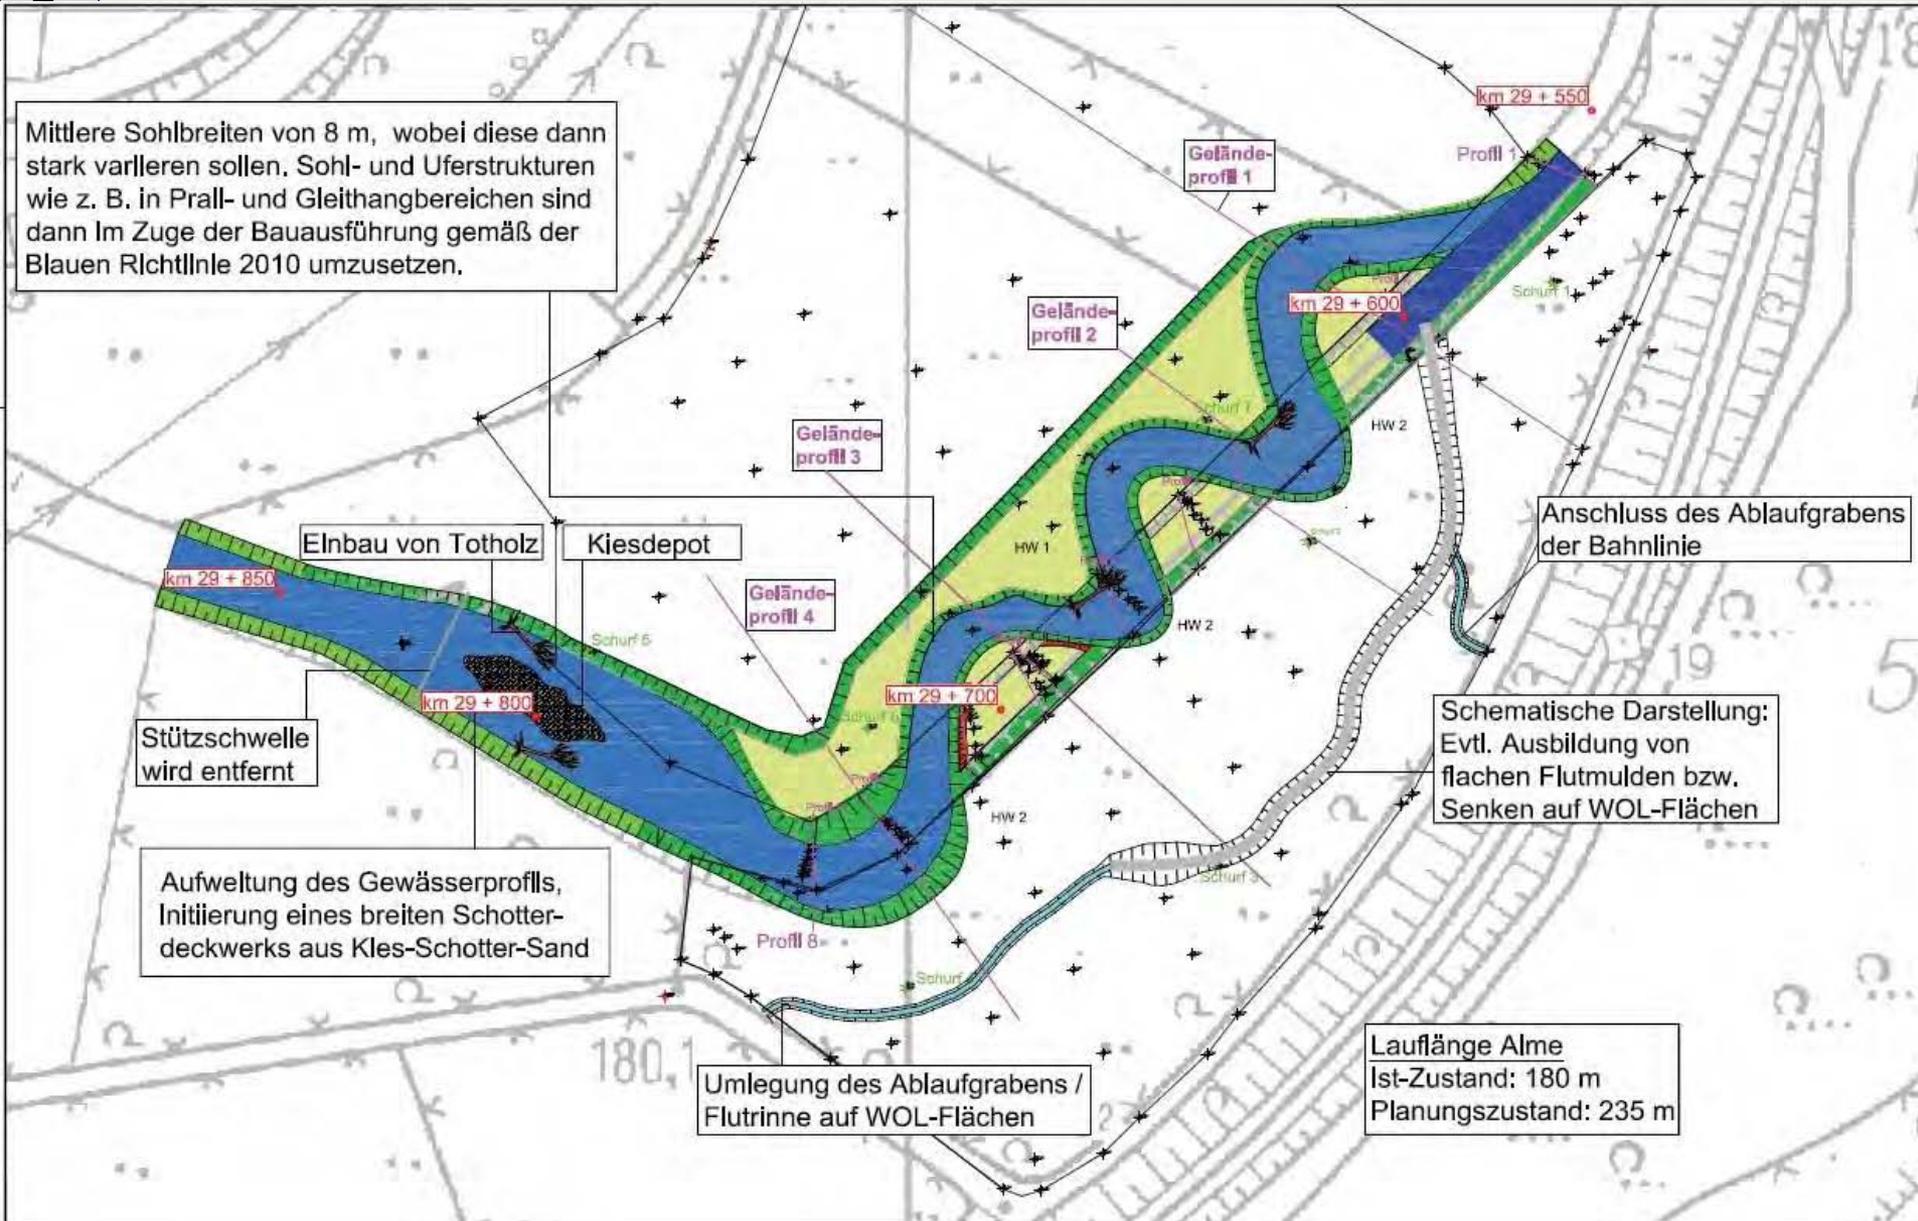
# Plan Soll-Zustand

# Die Planung zur Aufweitung der Alme

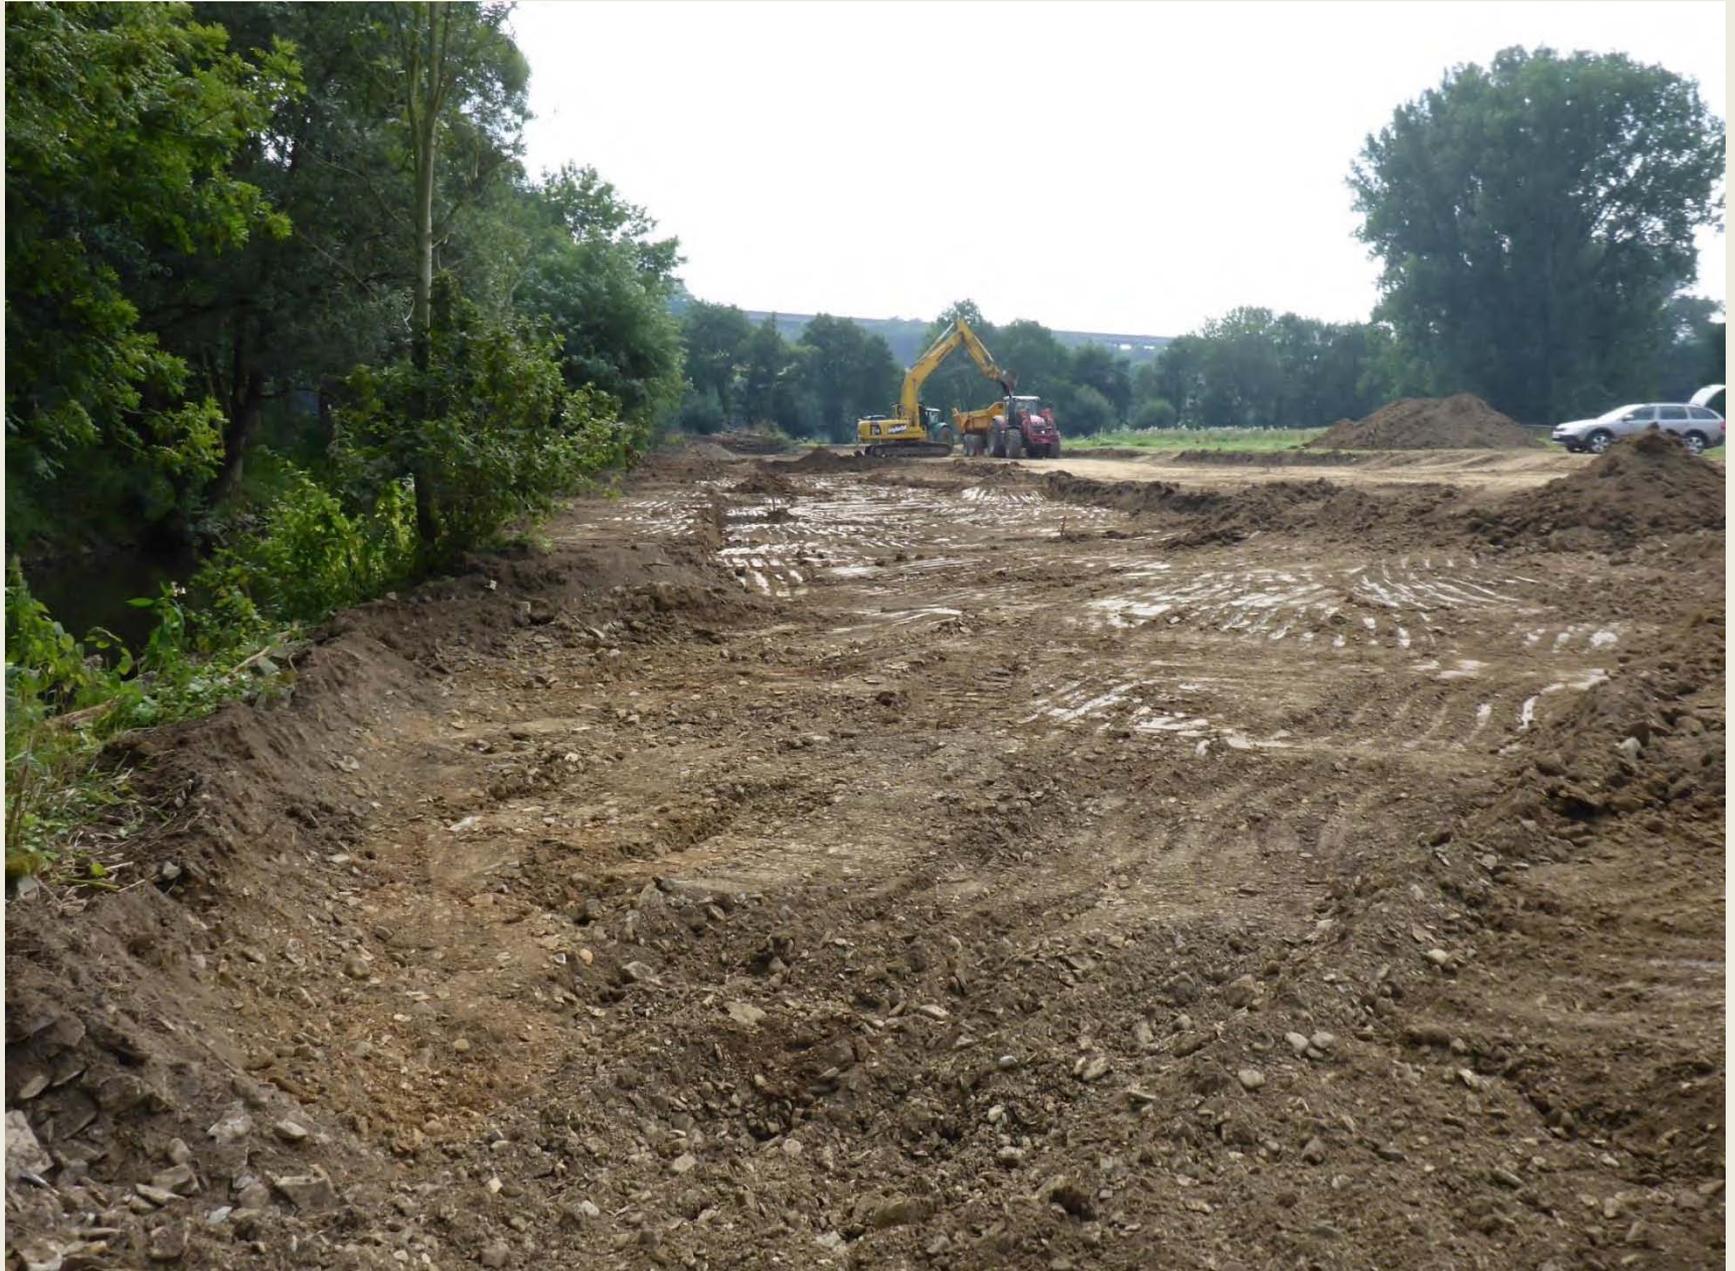
# Abfuhr des Oberbodens

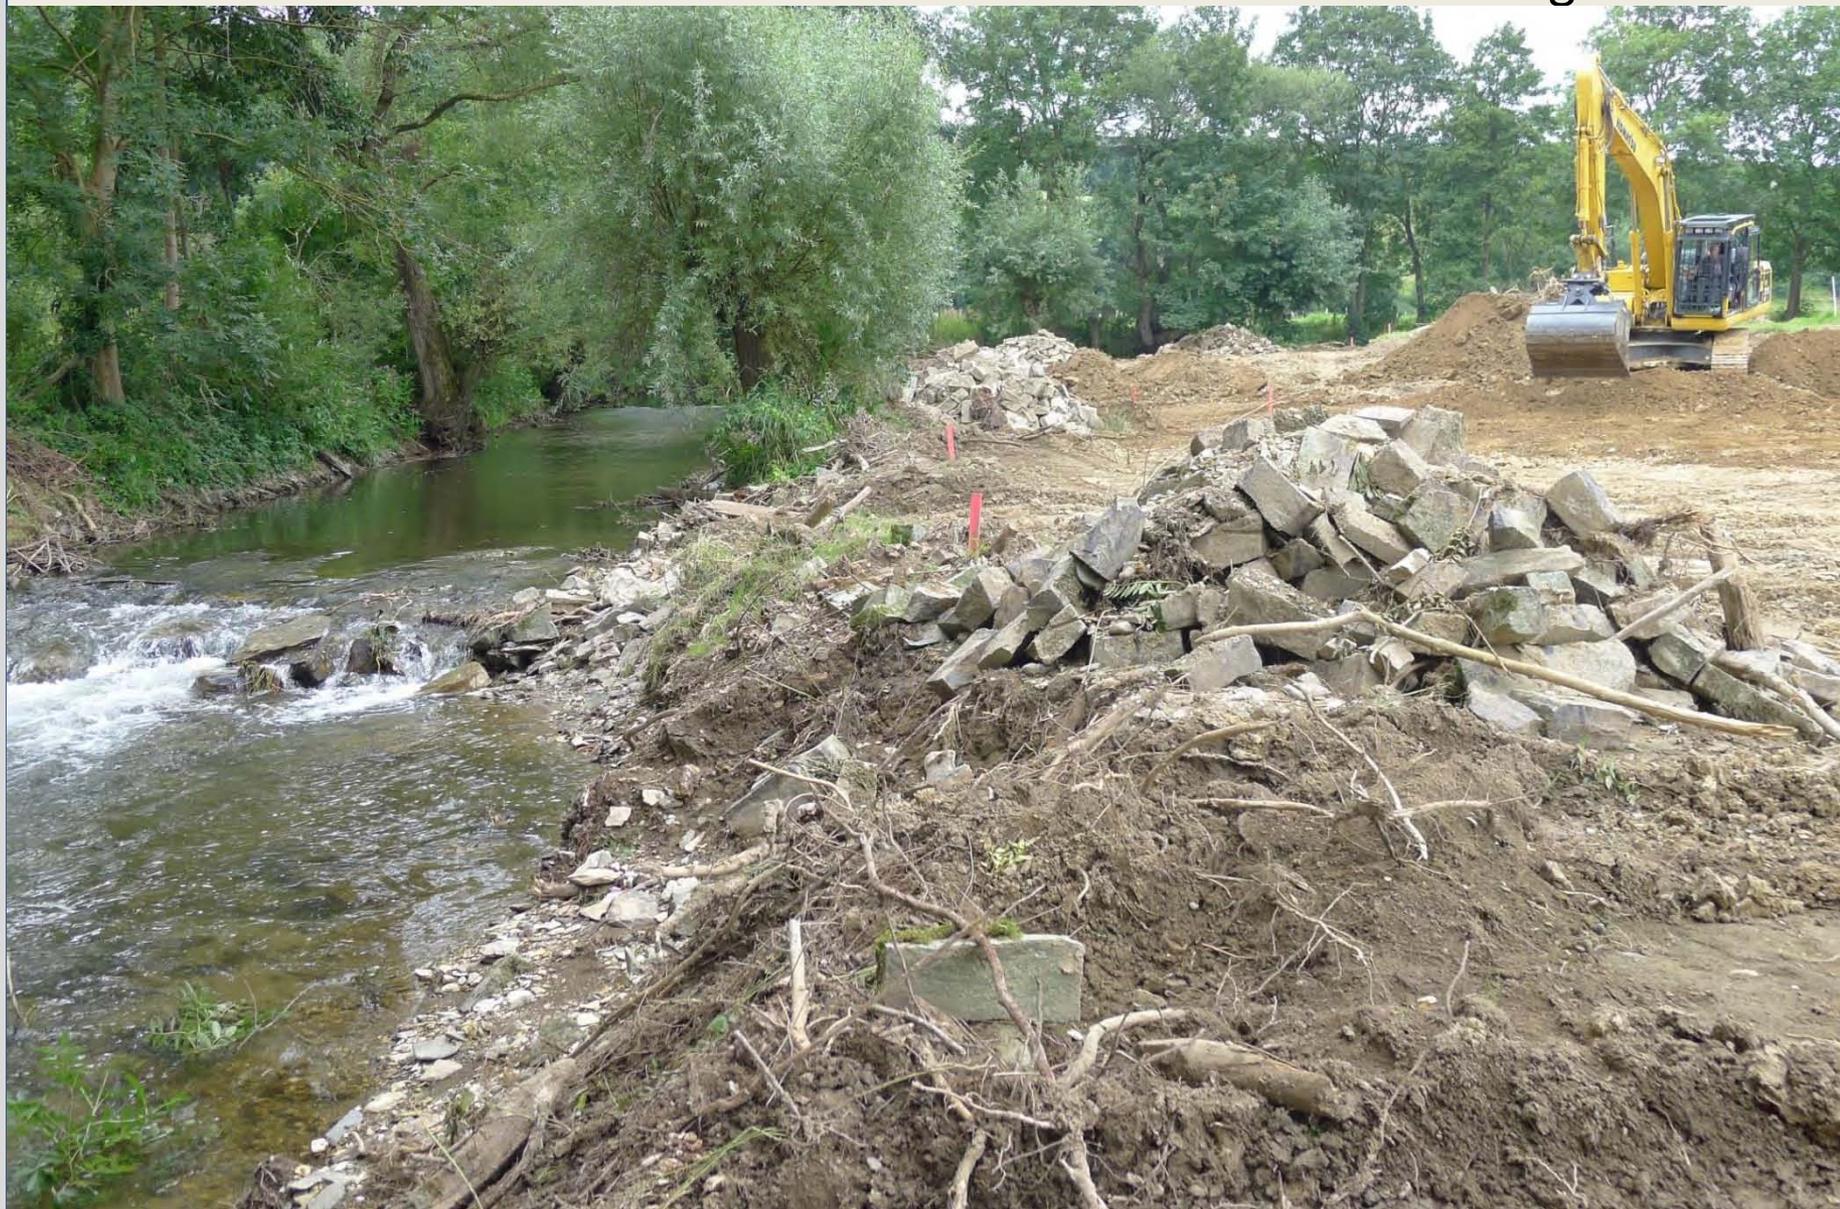
12.08.2015

# Entfernen des Oberbodens im Baustellenbereich sowie Herausnahme der Rasengittersteine

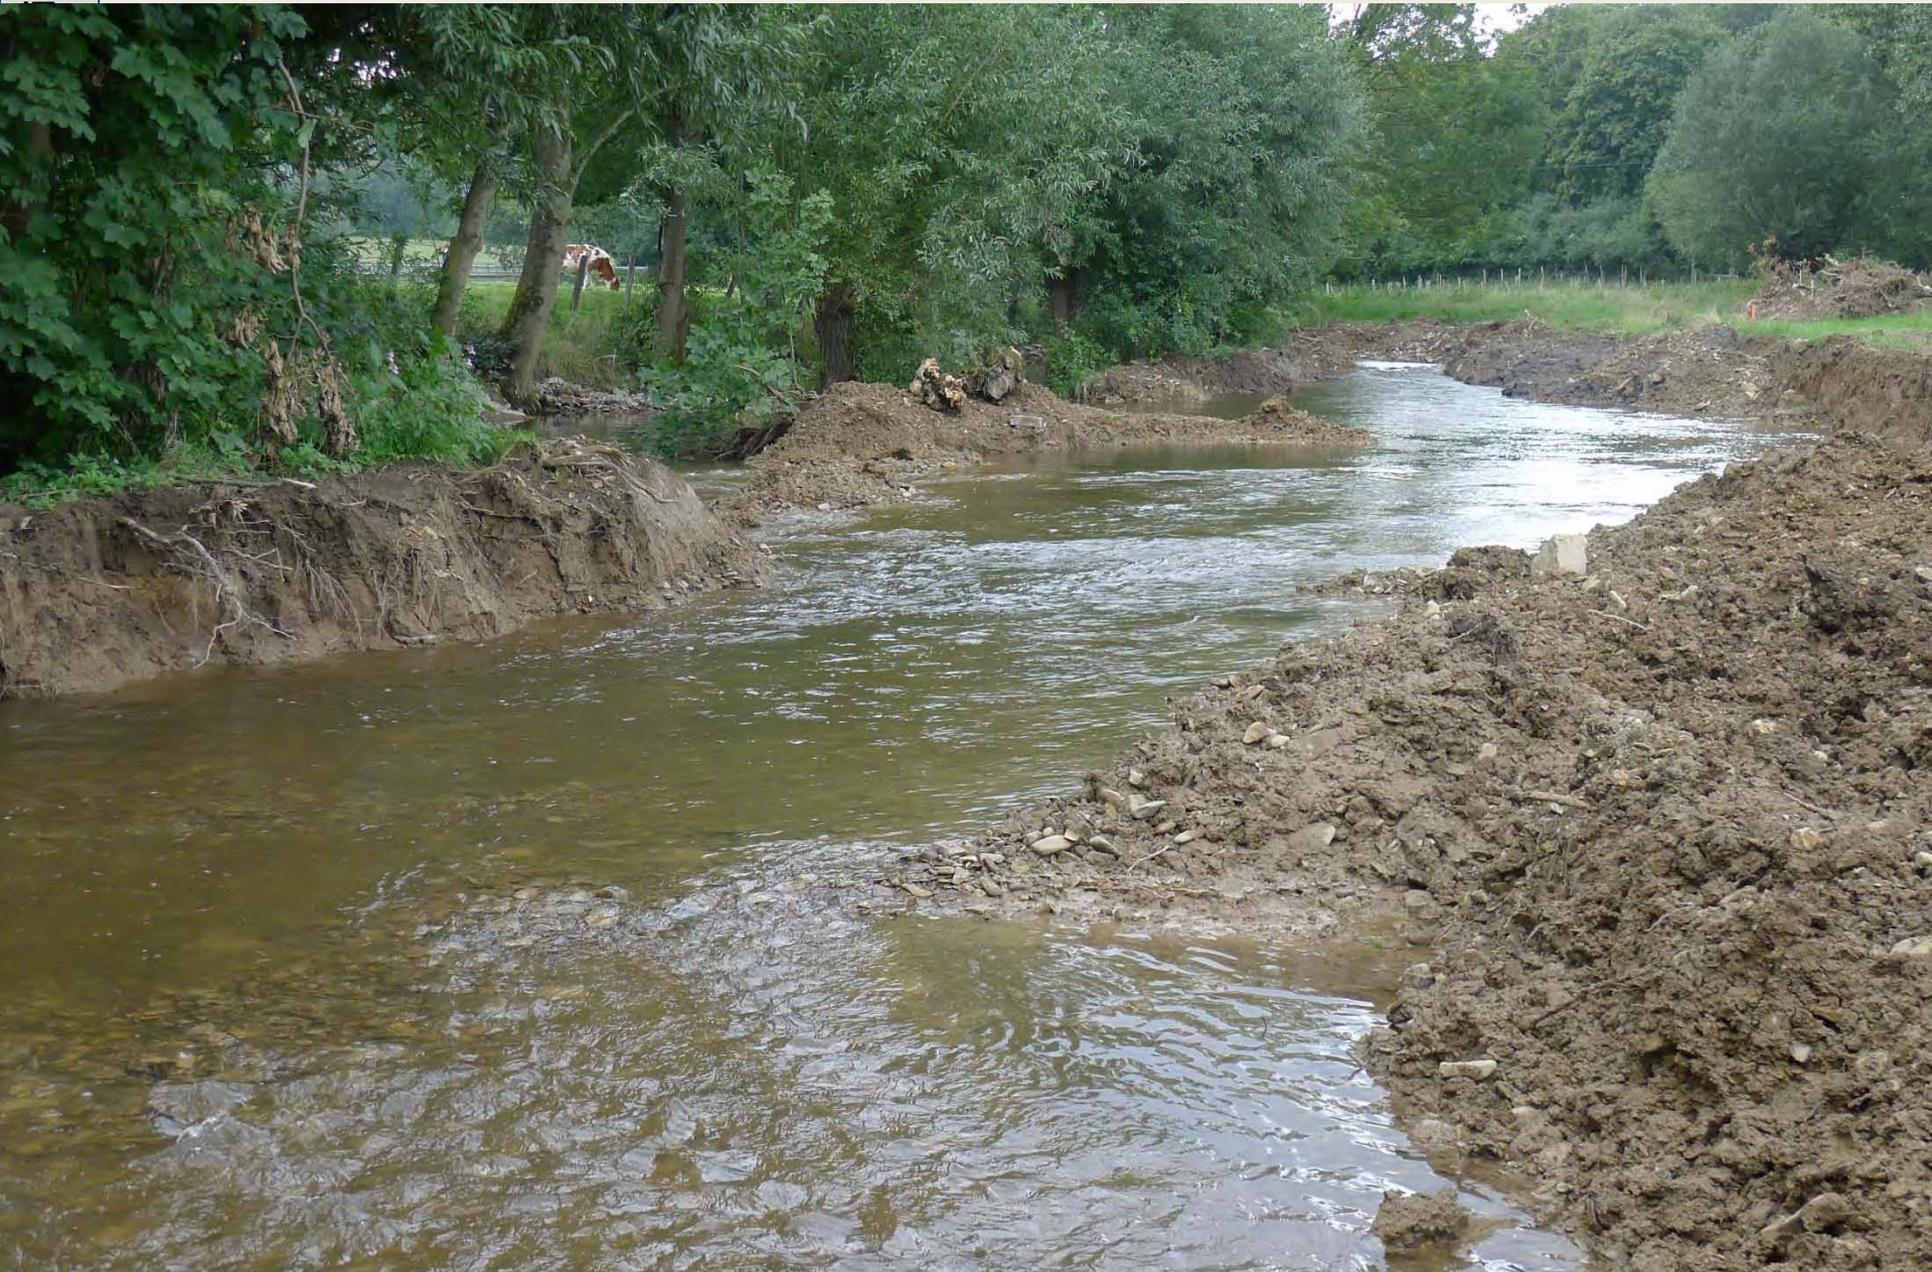
# Modellierung der Ersatzzaue und des neuen Gewässerlaufes

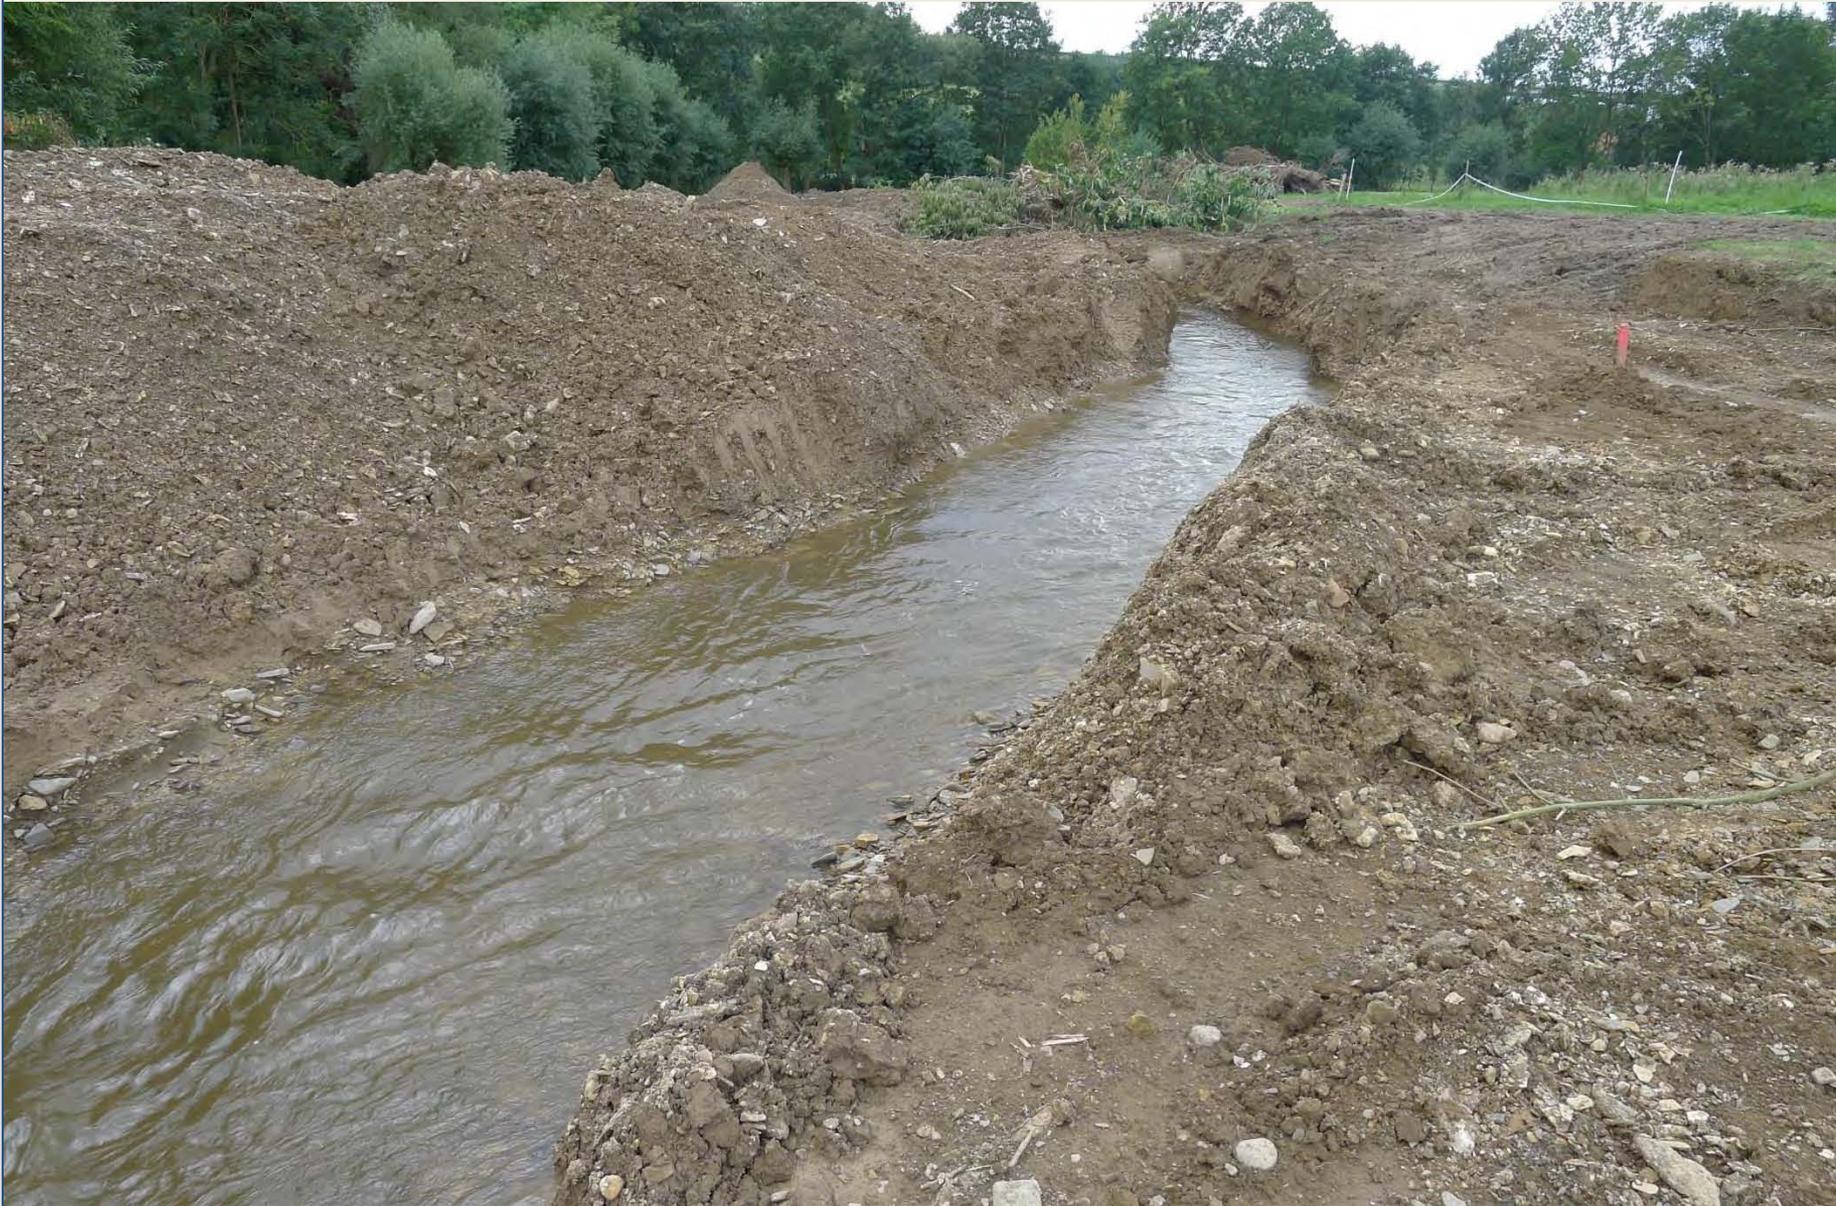
09.09.2015

# Modellierung der Ersatzzaue und des neuen Gewässerlaufes

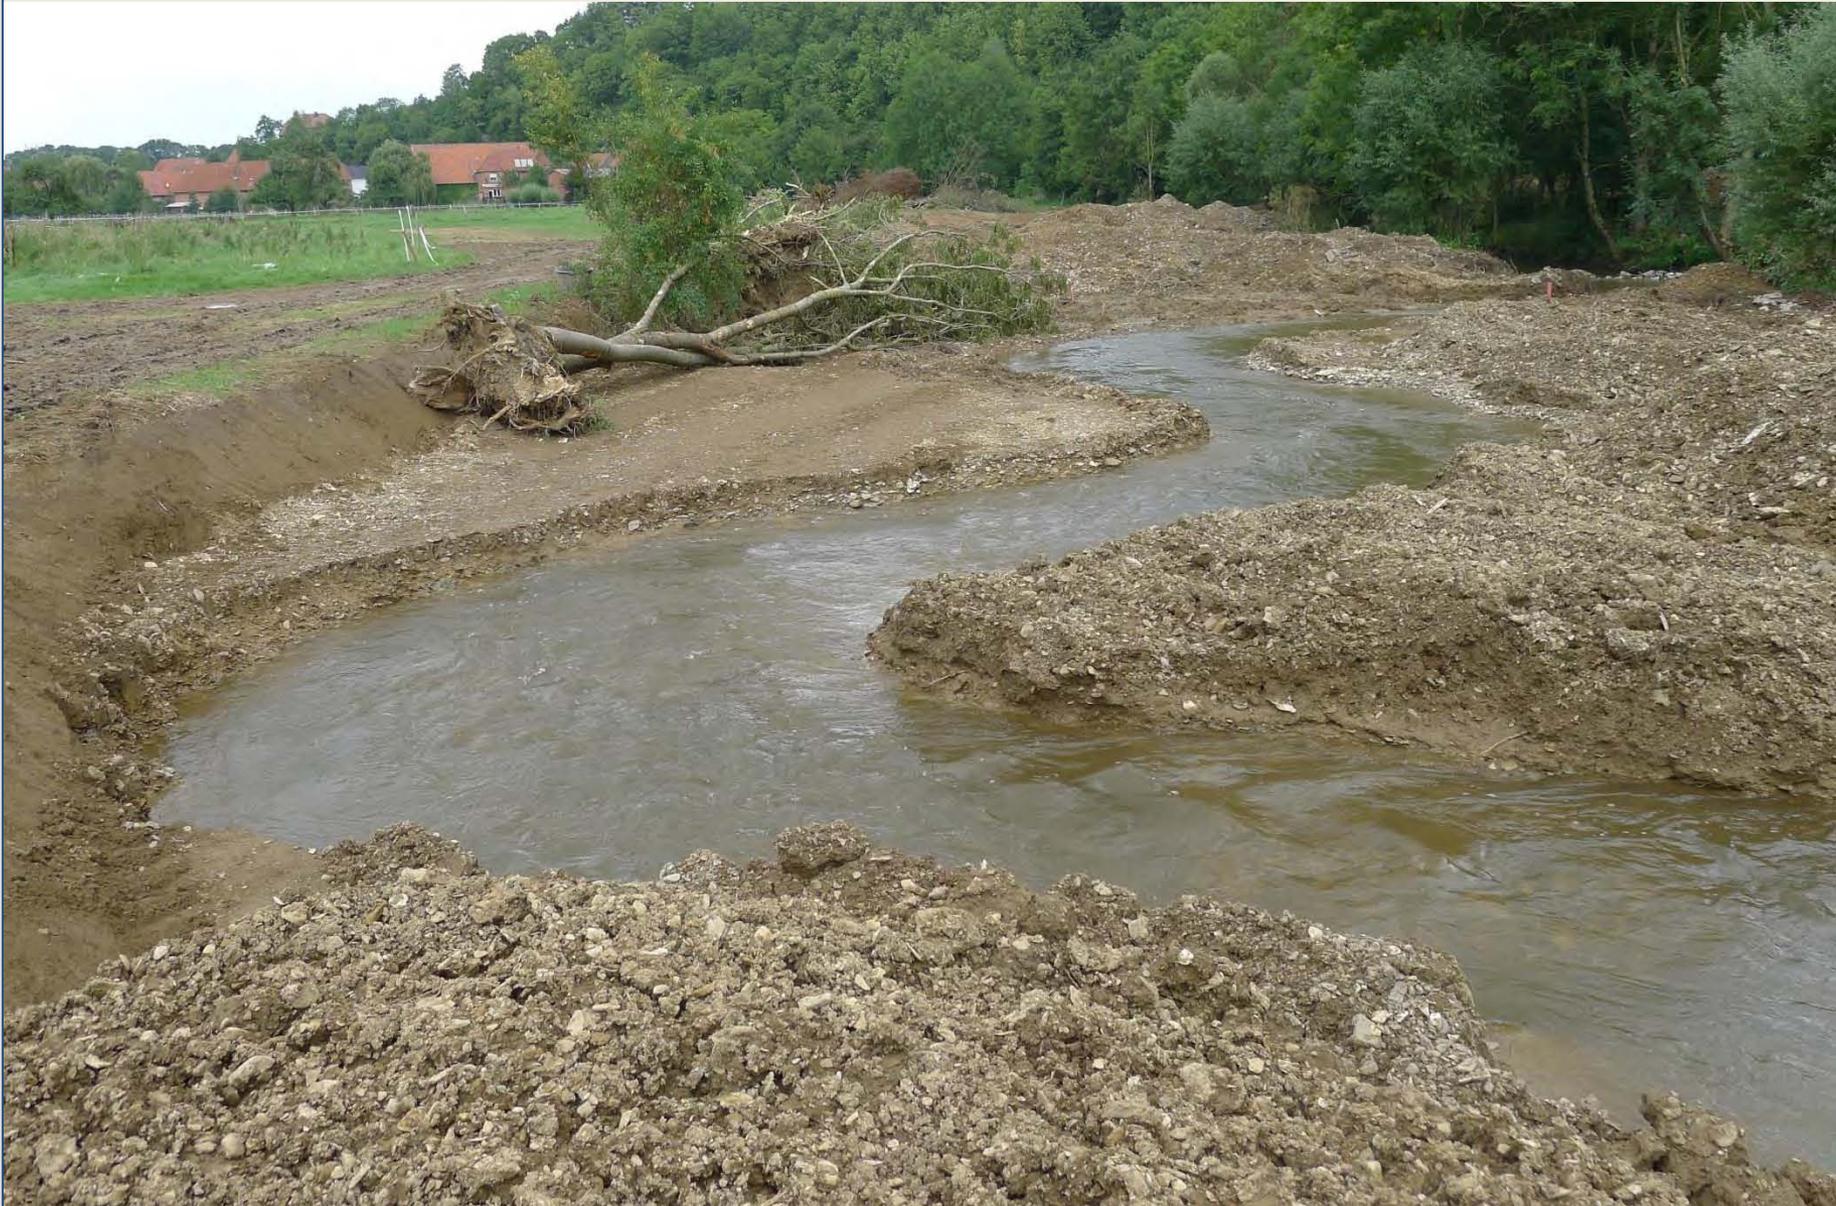
# Modellierung der Ersatzzaue und des neuen Gewässerlaufes

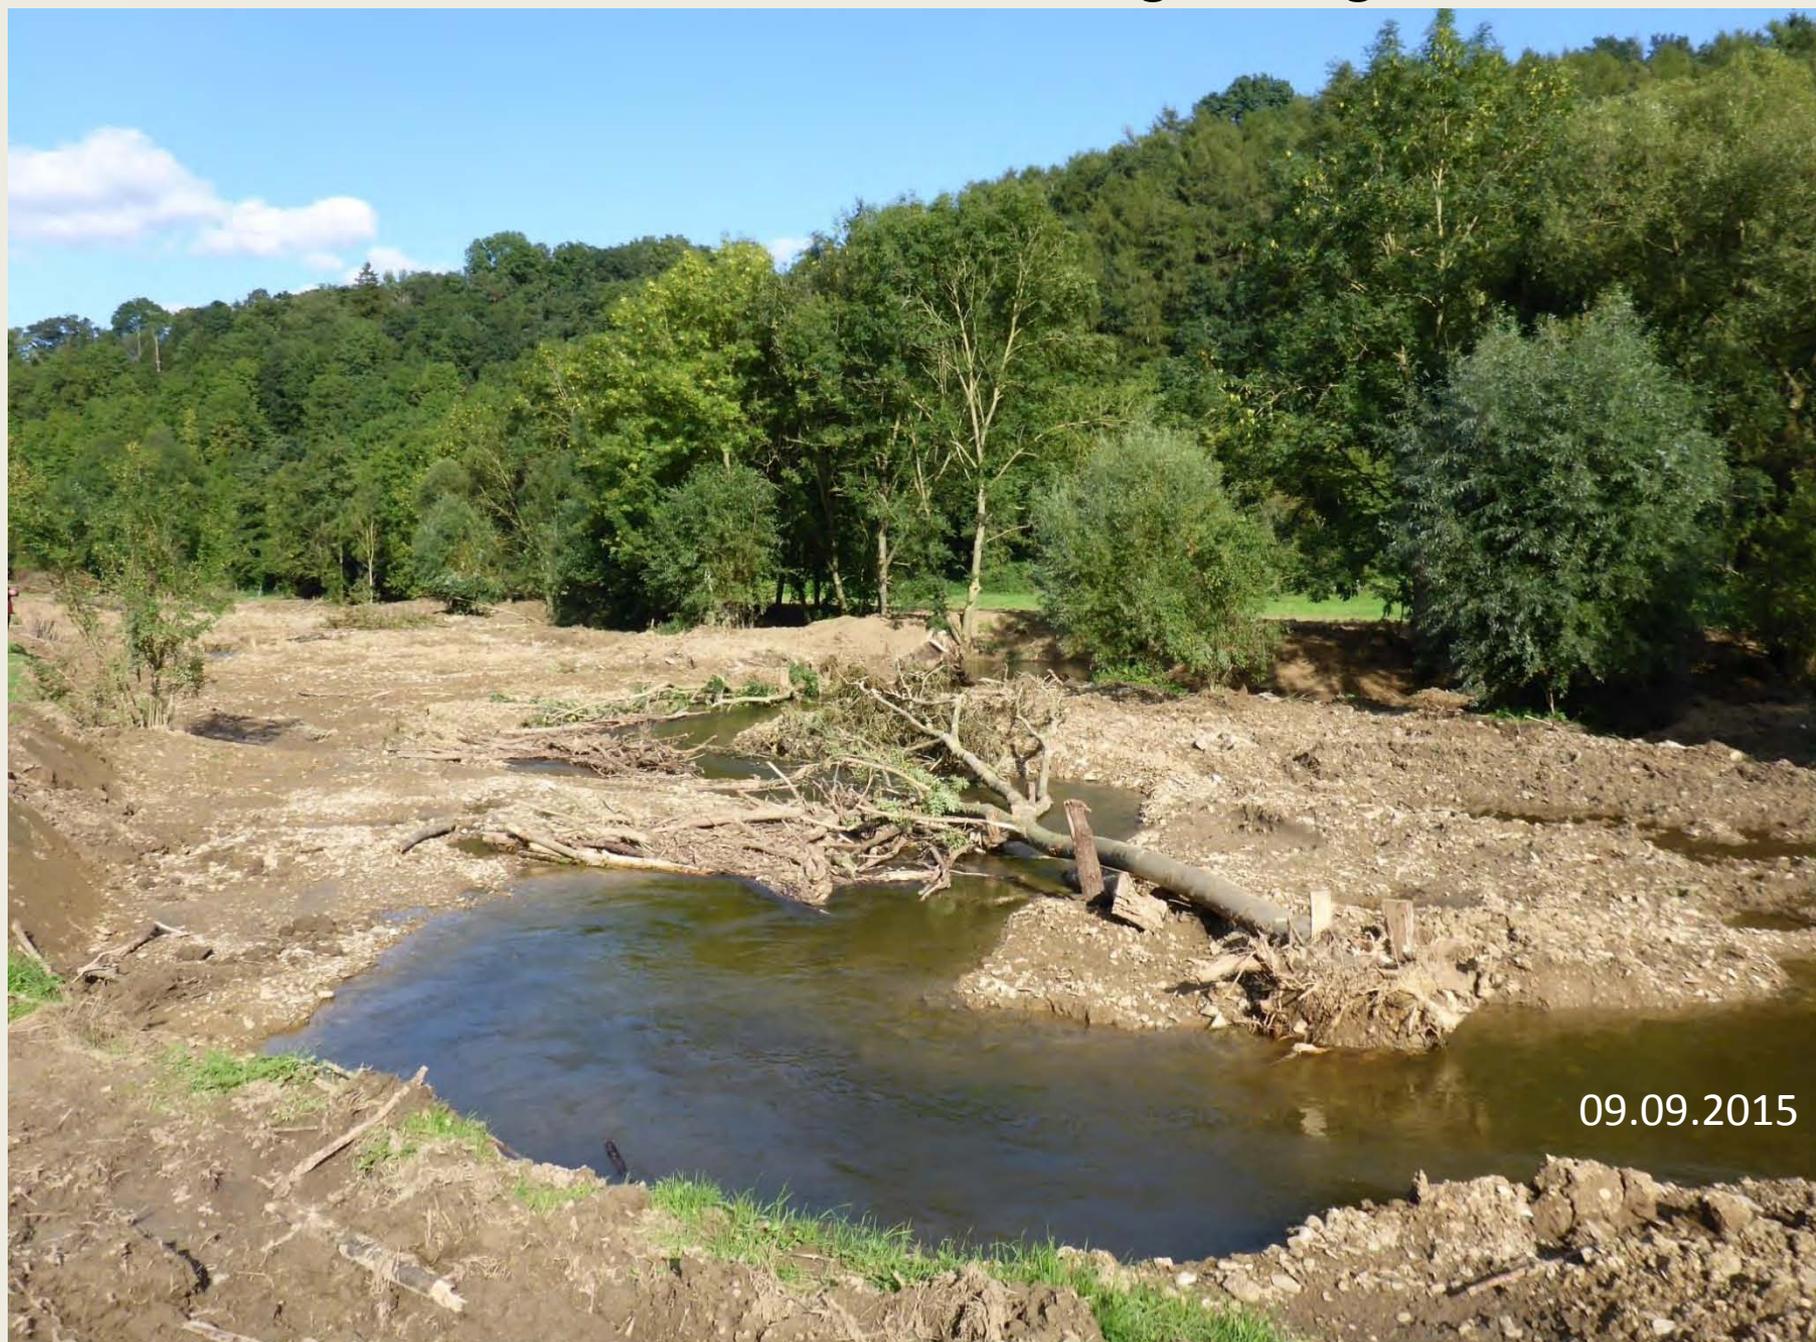
Fertigstellung am 09.09.2015
