# Renaturierung der Alme südlich von Büren-Ahden

## Wasserverband Obere Lippe

## Projektbeschreibung:

### Planungsziel und Maßnahmenbeschreibung:

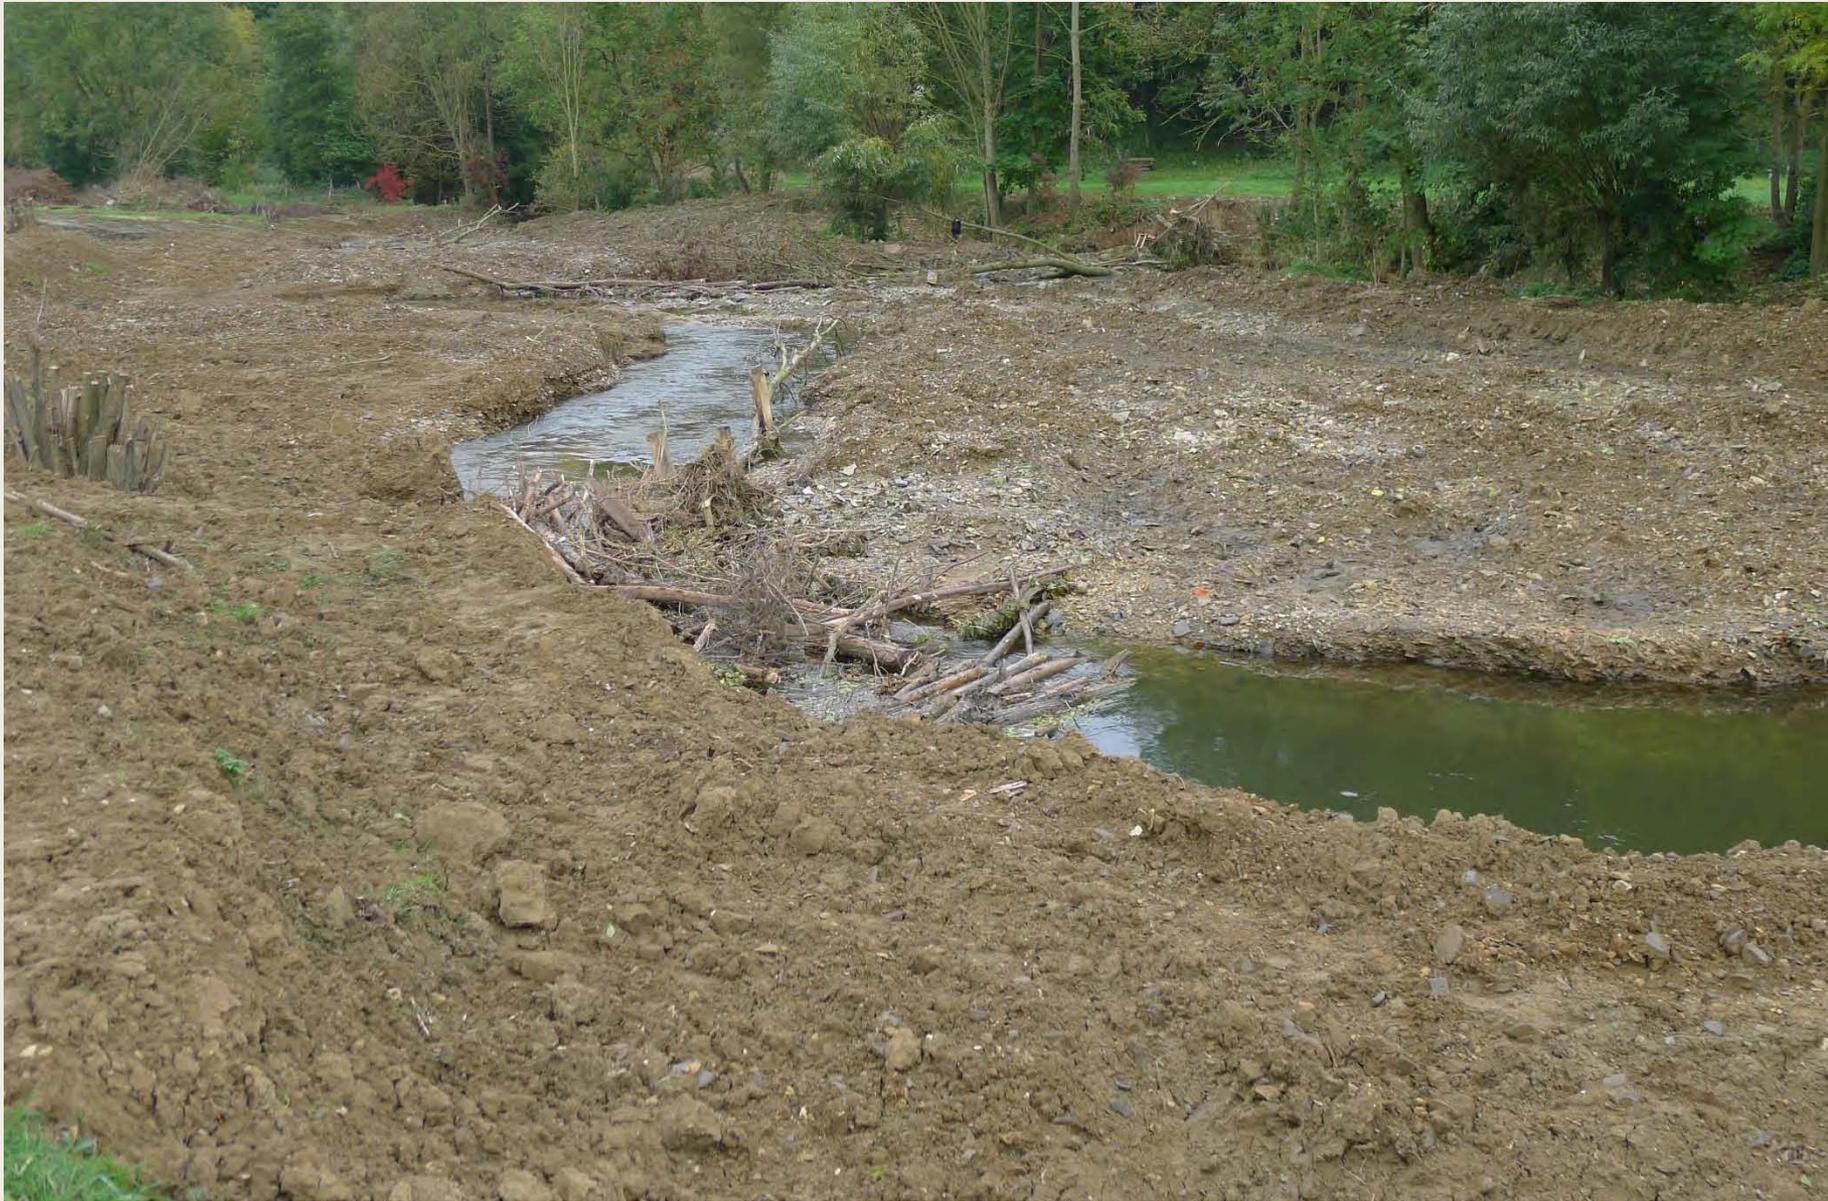
# 1 Monat nach Beendigung der Baumaßnahme

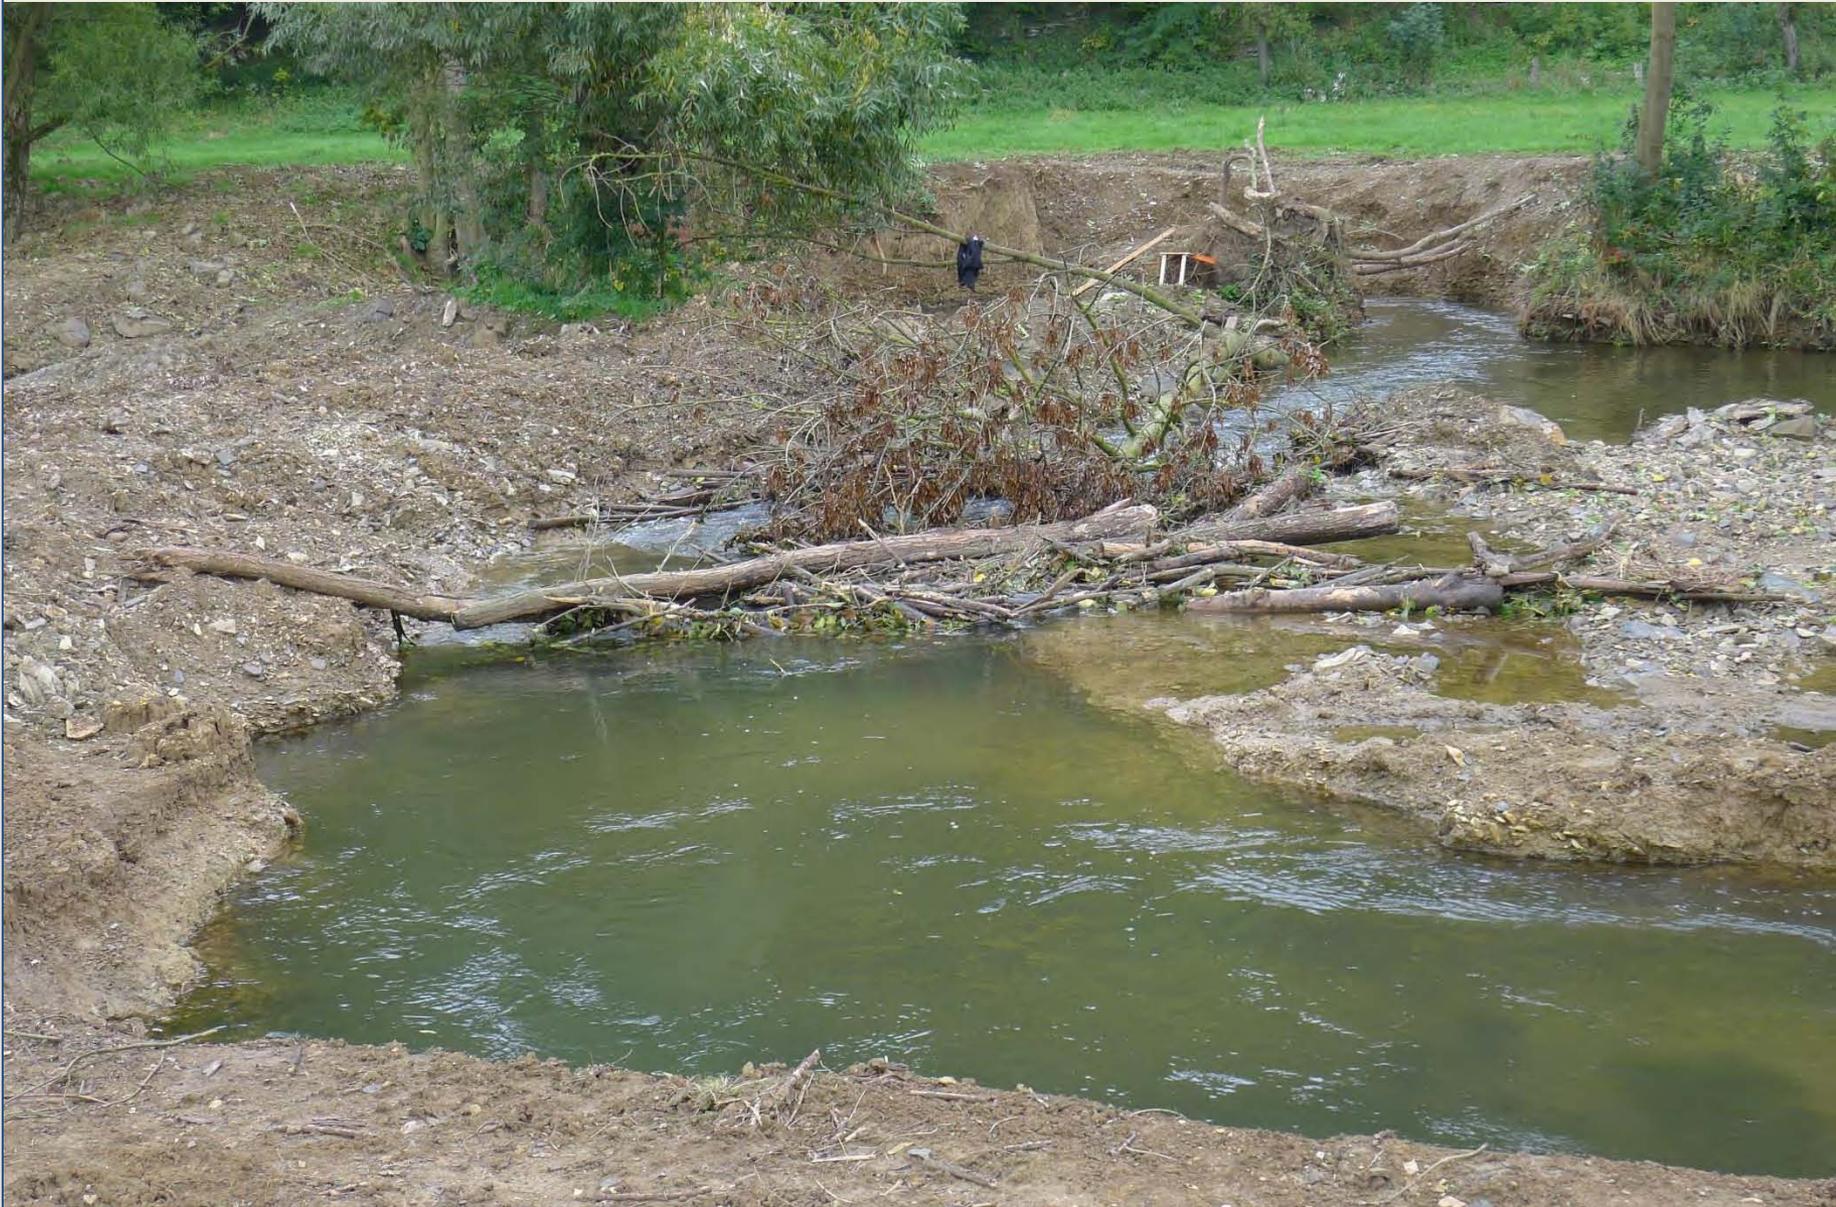
# 1 Monat nach Beendigung der Baumaßnahme

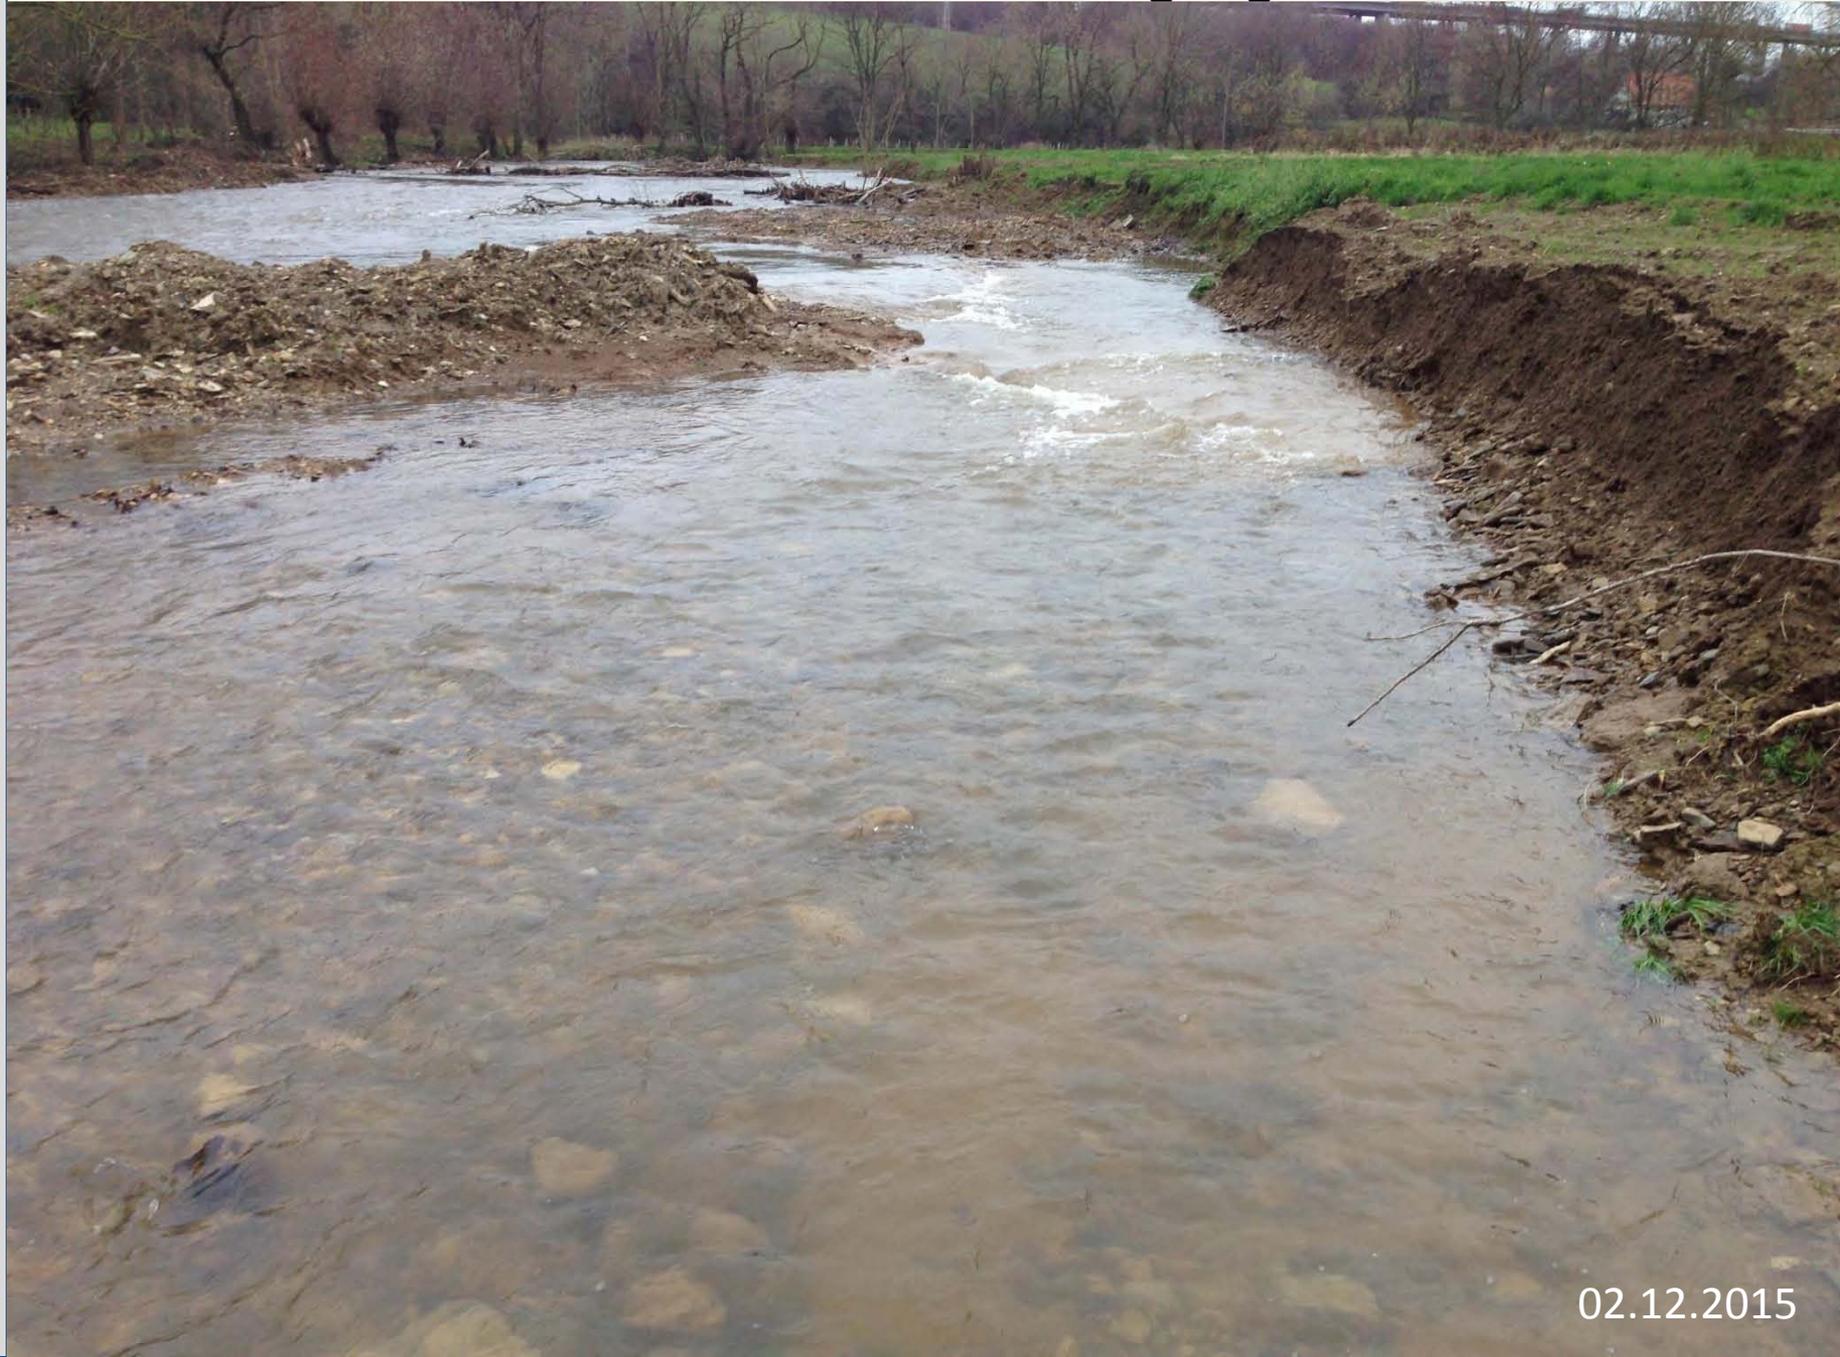
# 3 Monate nach Beendigung der Baumaßnahme

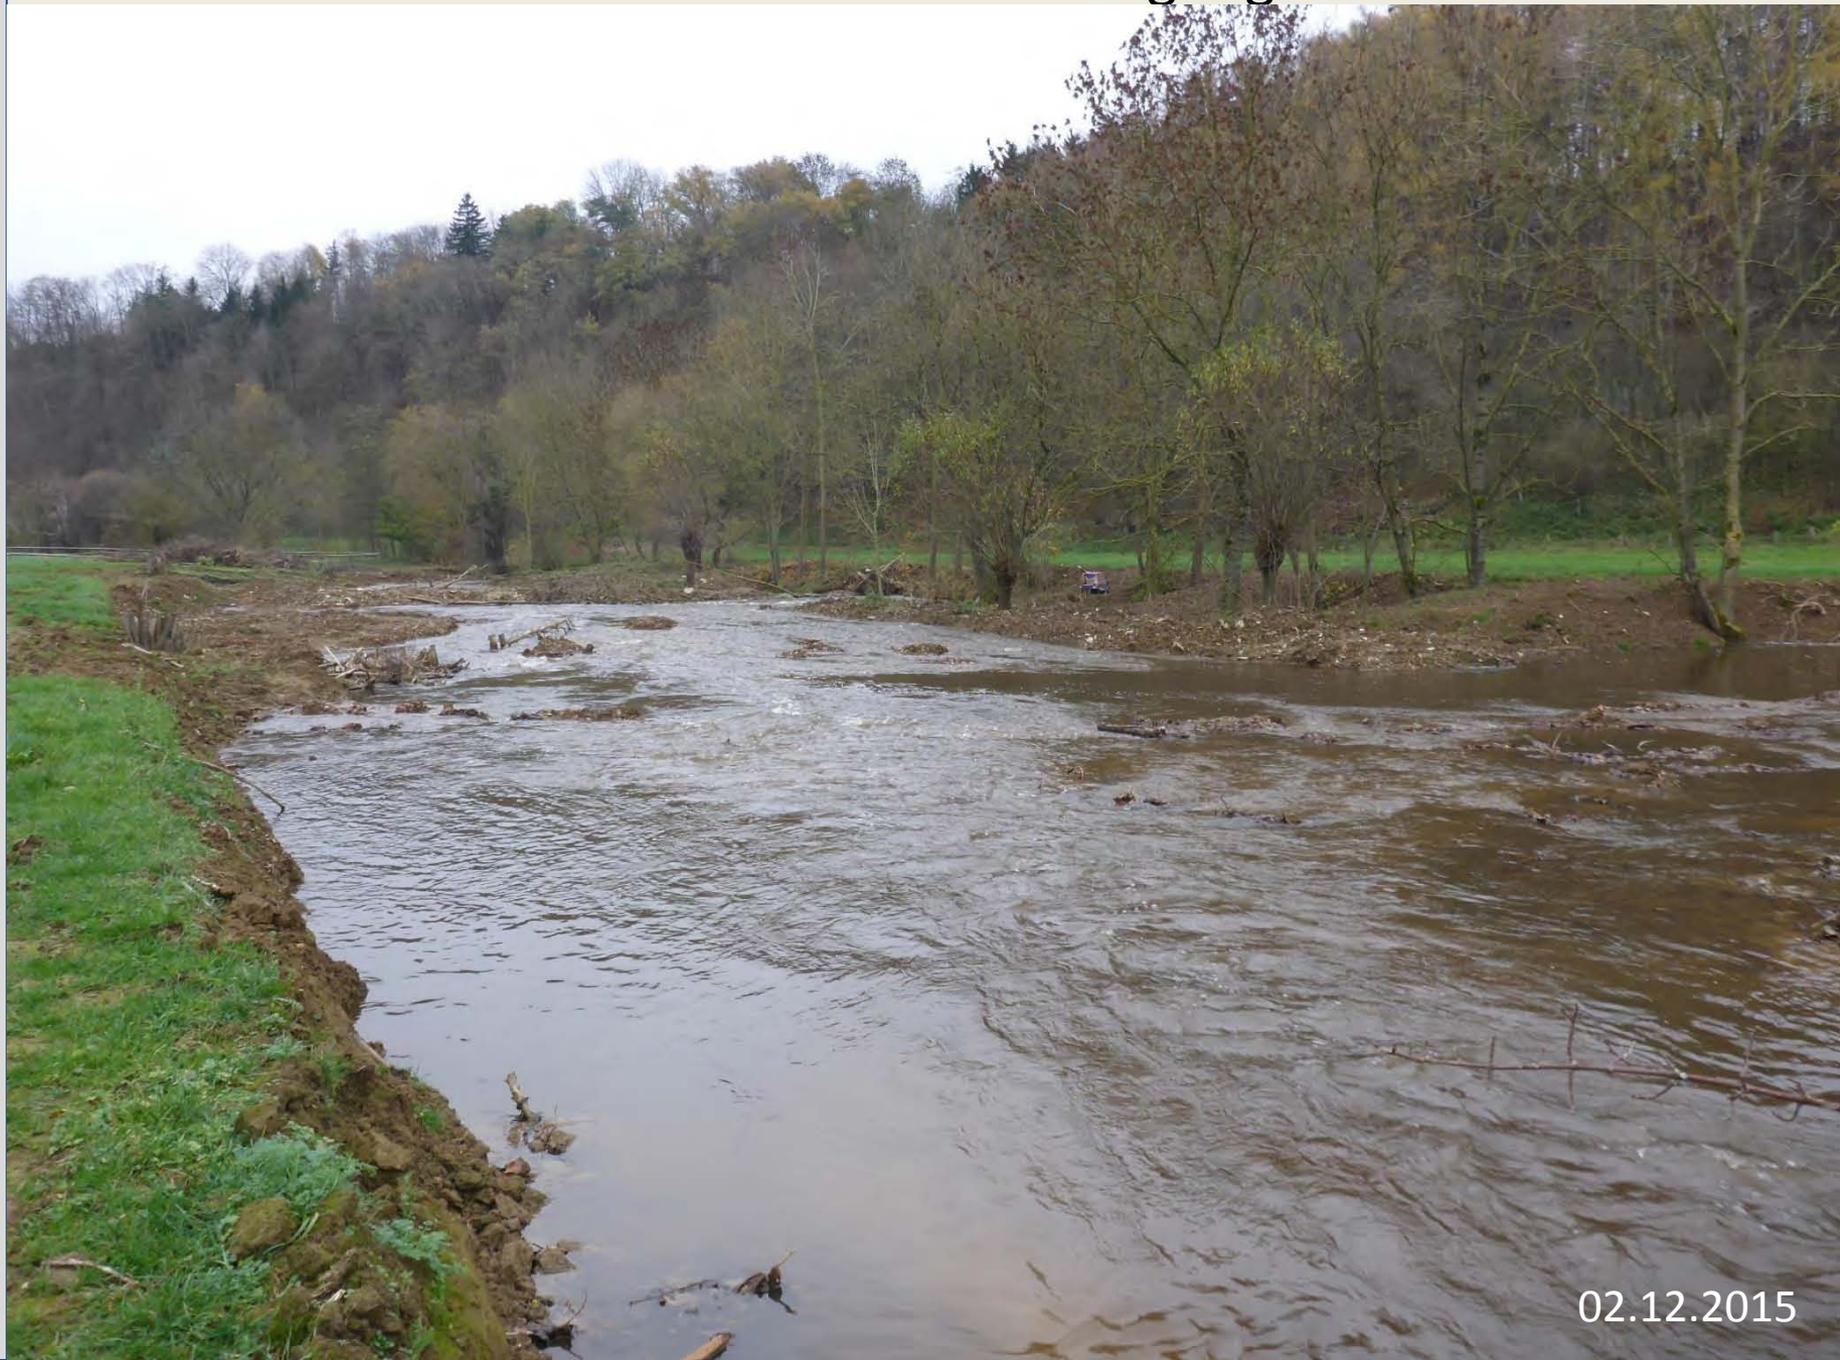
# 3 Monate nach Beendigung der Baumaßnahme

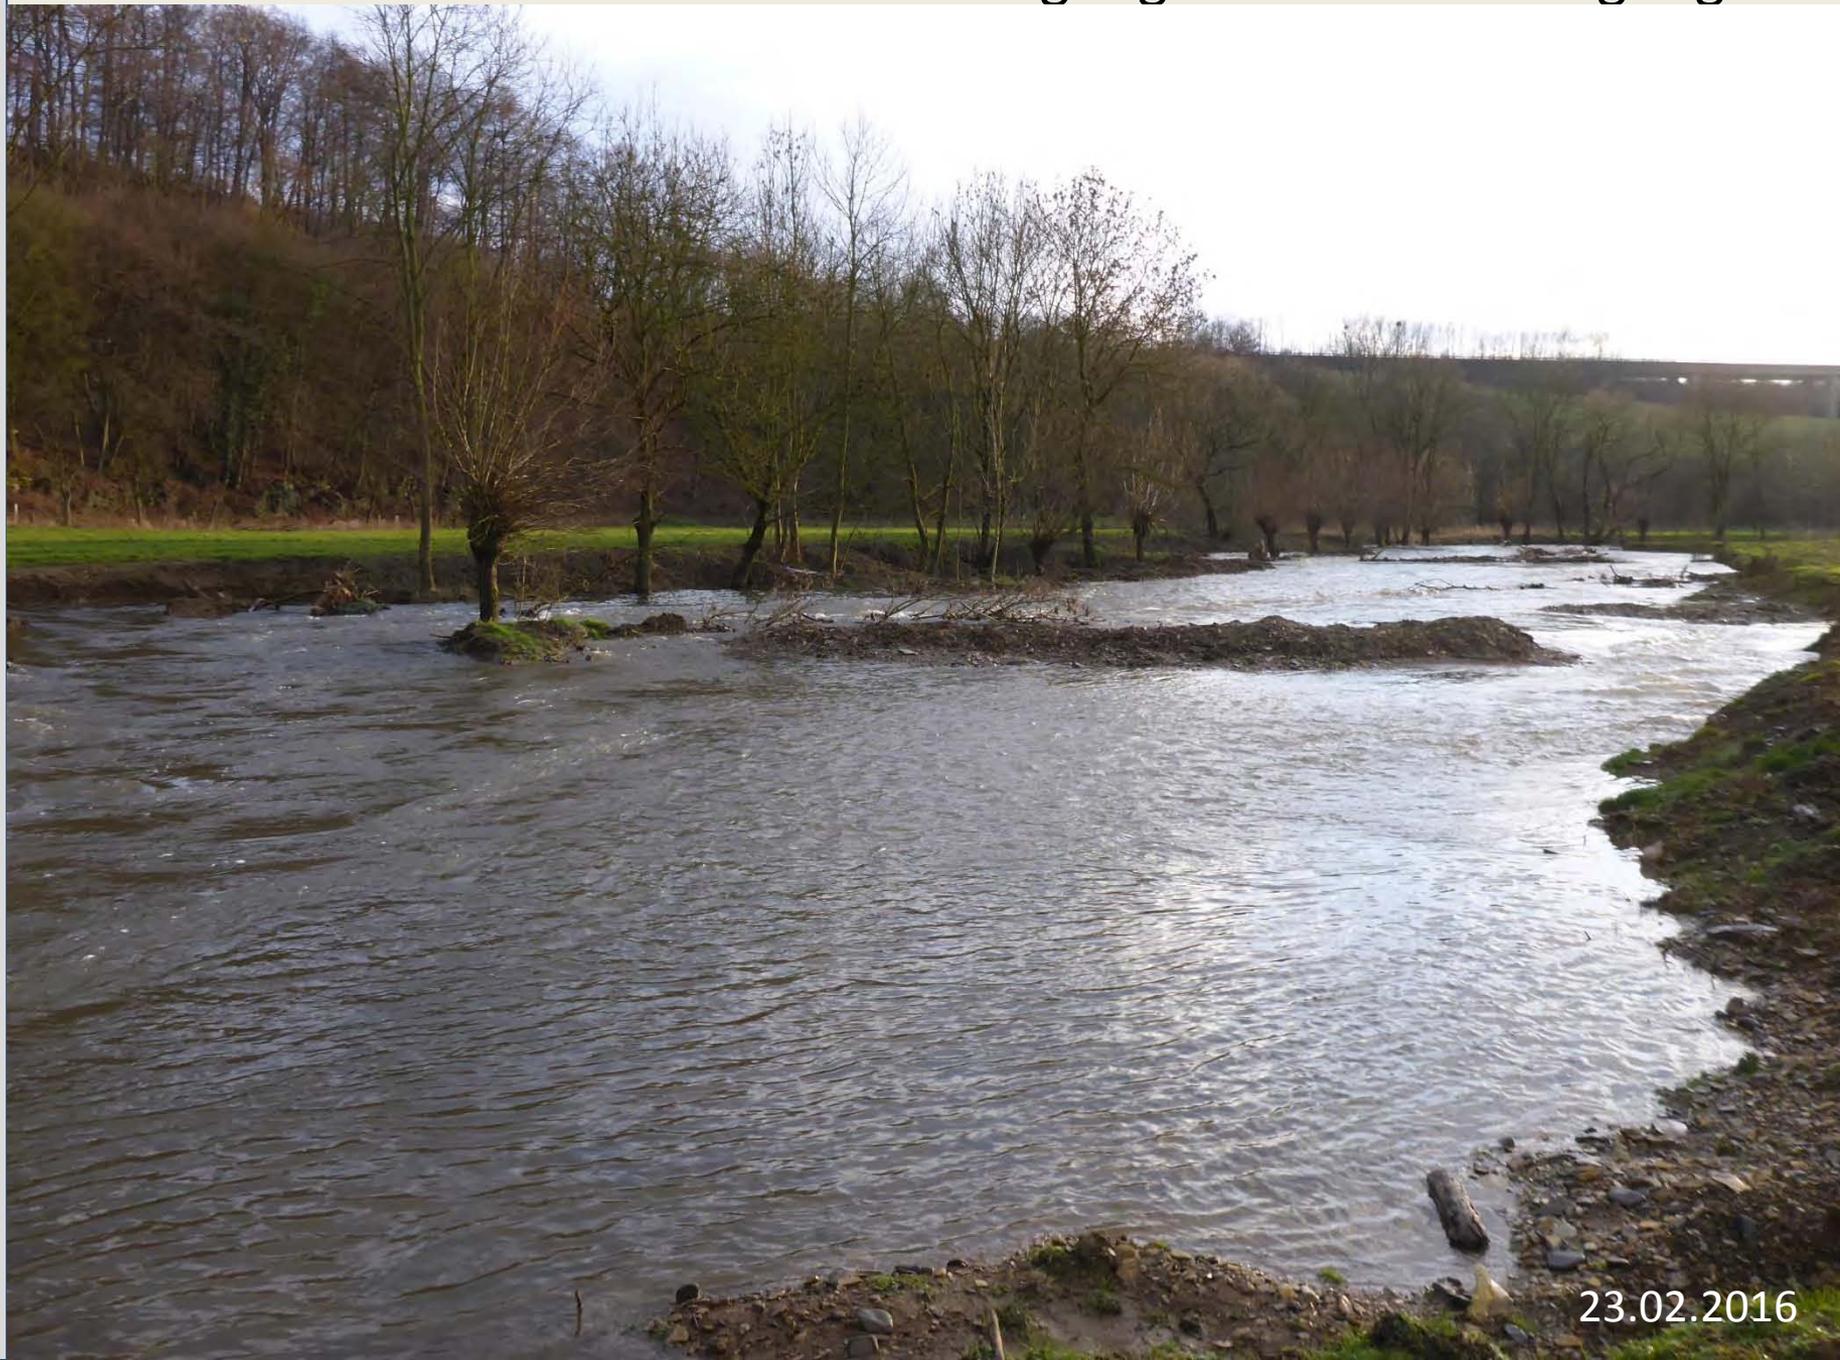
# 5 Monate nach Beendigung der Bodenbewegungen

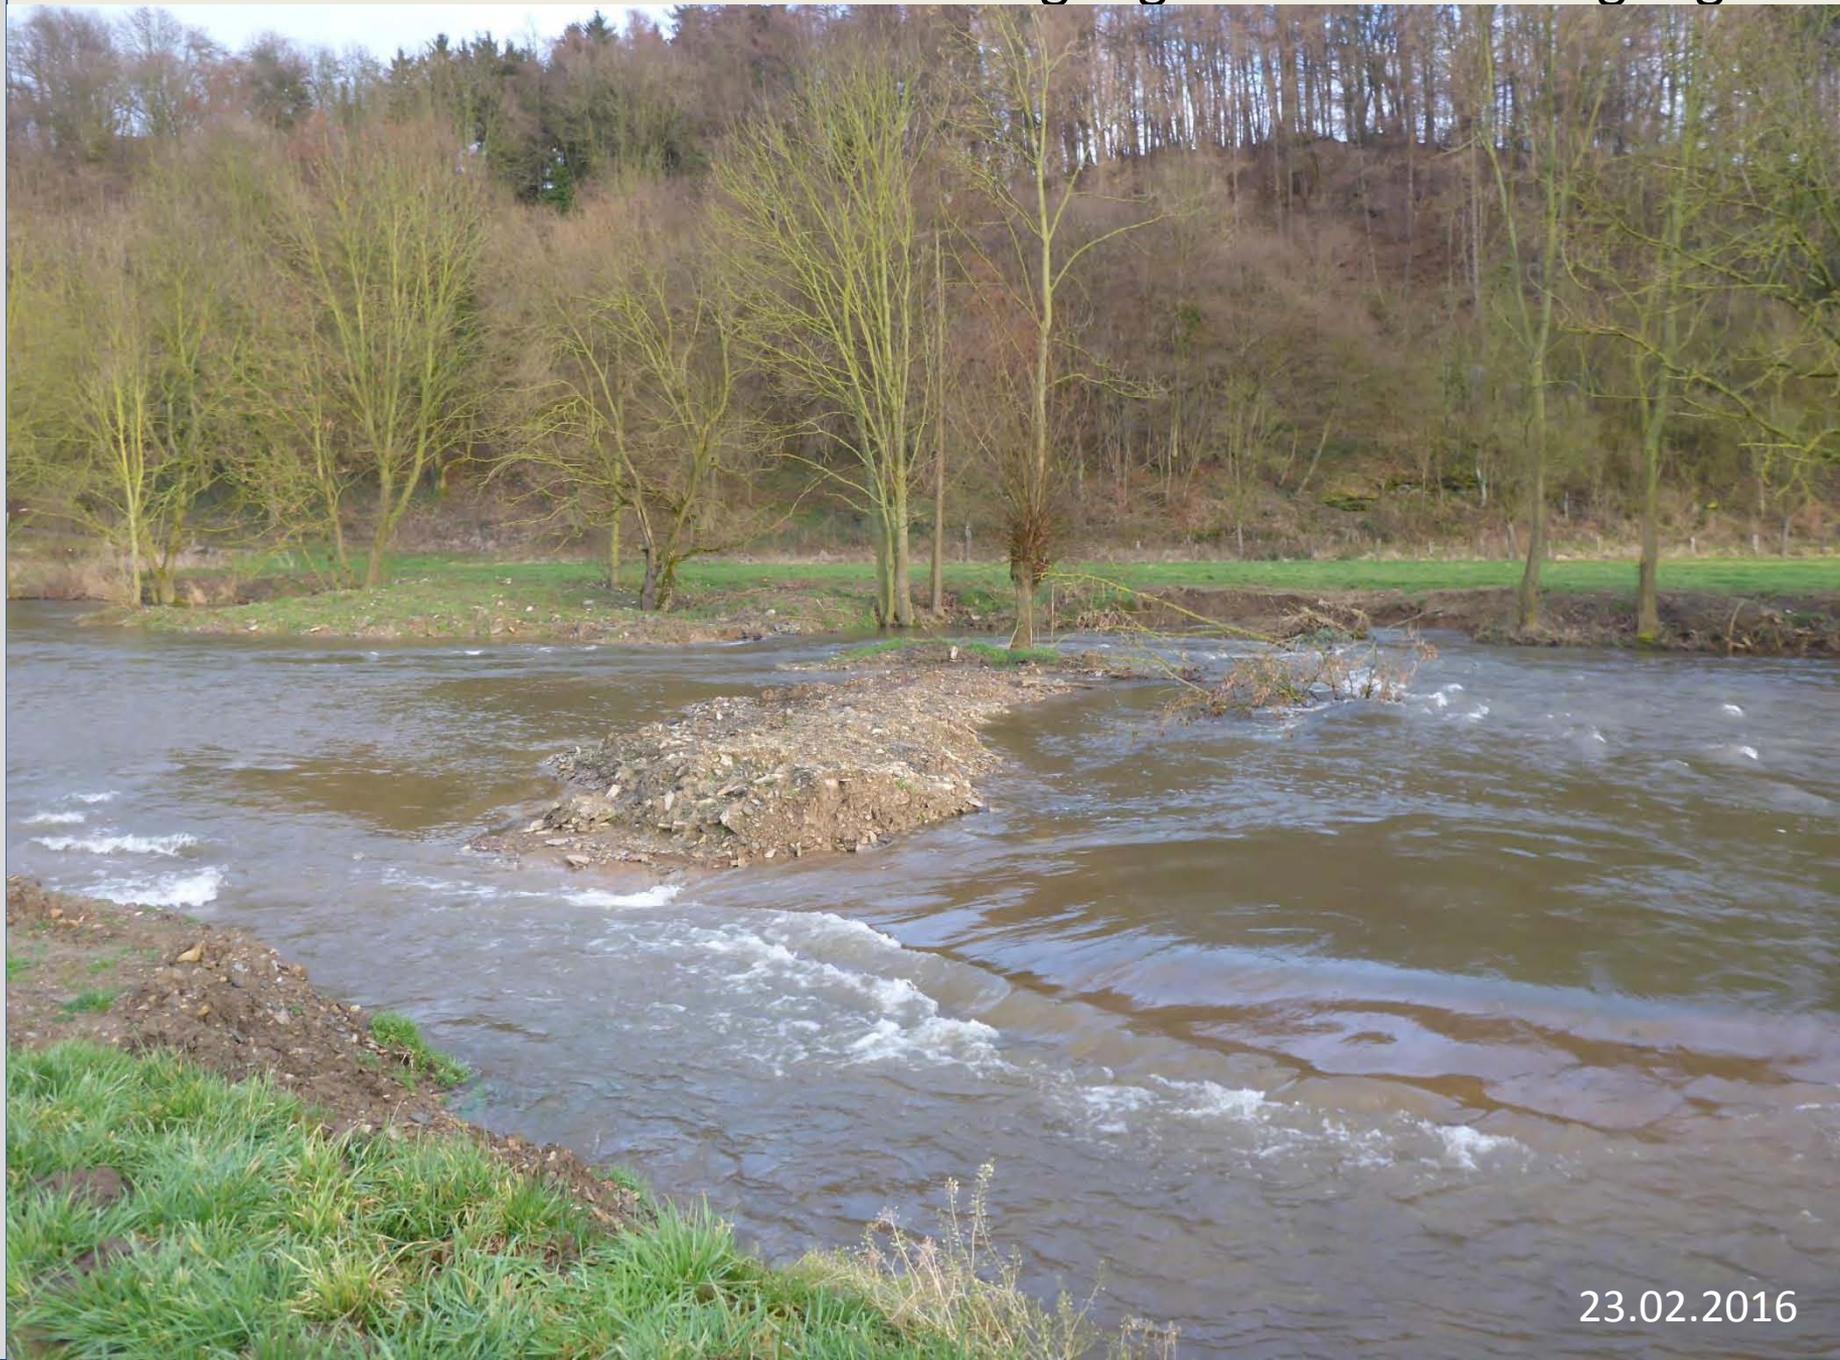
# 5 Monate nach Beendigung der Bodenbewegungen
