Renaturierung der Heder zwischen Salzkotten und Verne

Wasserverband Obere Lippe

Projektbeschreibung:

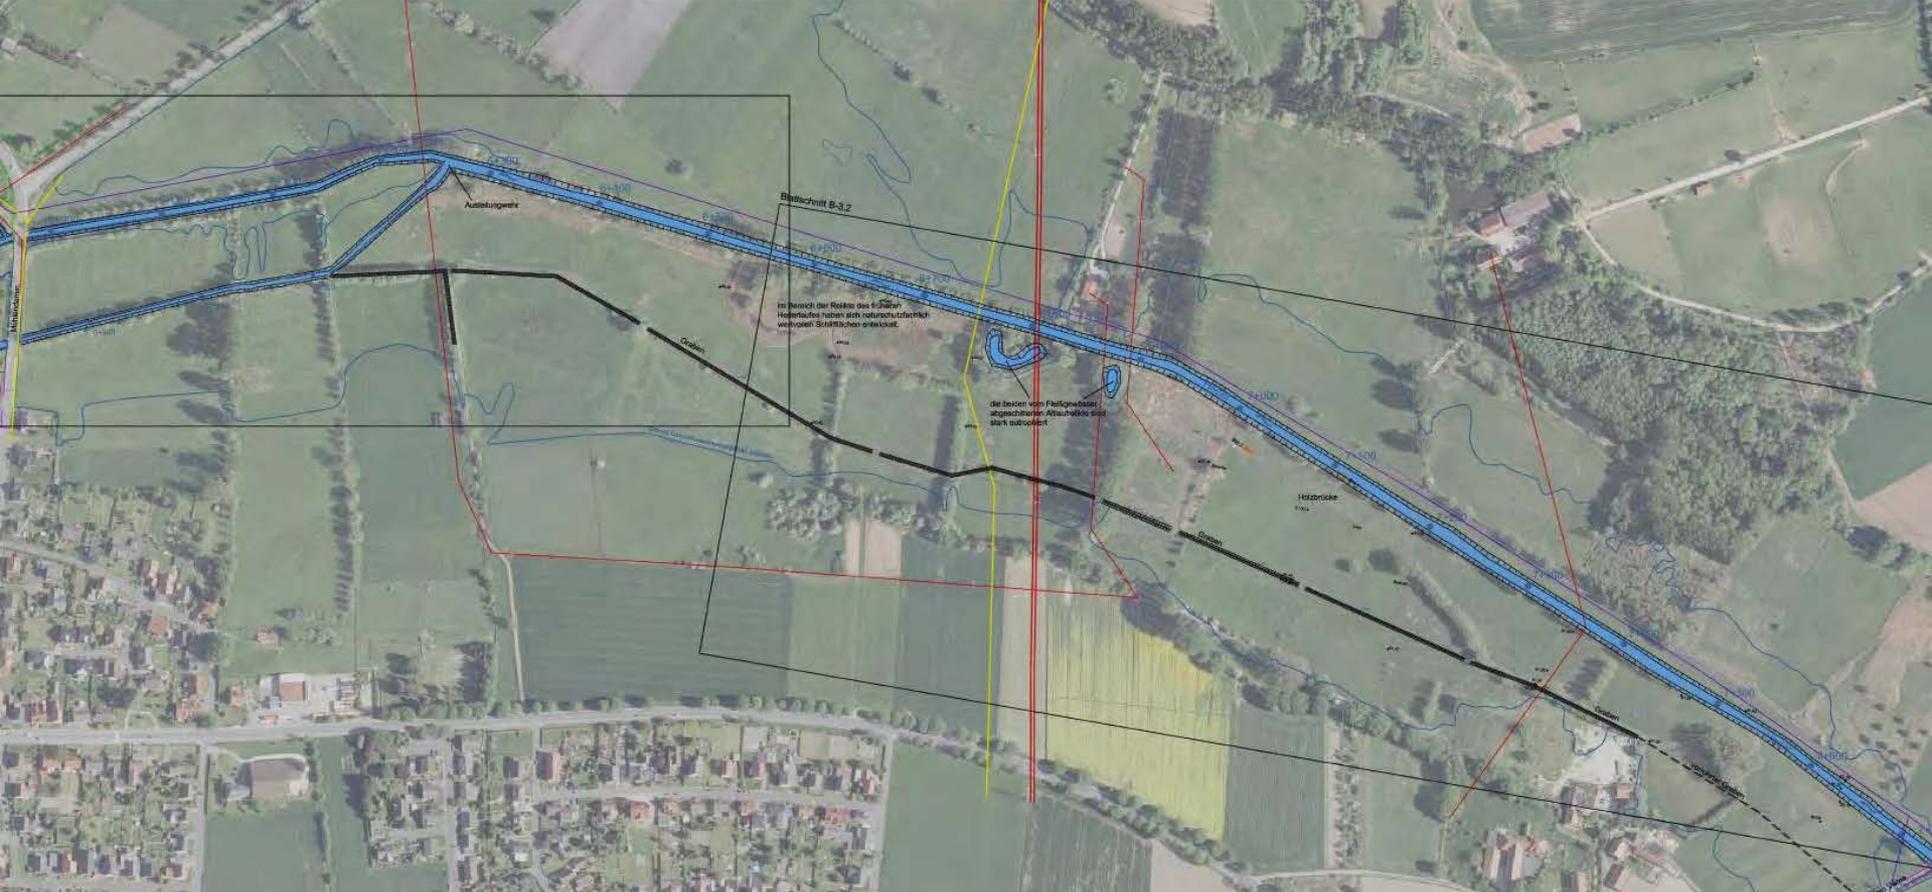
Ist-Zustand

die begradigte Heder befindet sich auf Grund der ehemaligen
Wasserkraftnutzung in Hochlage

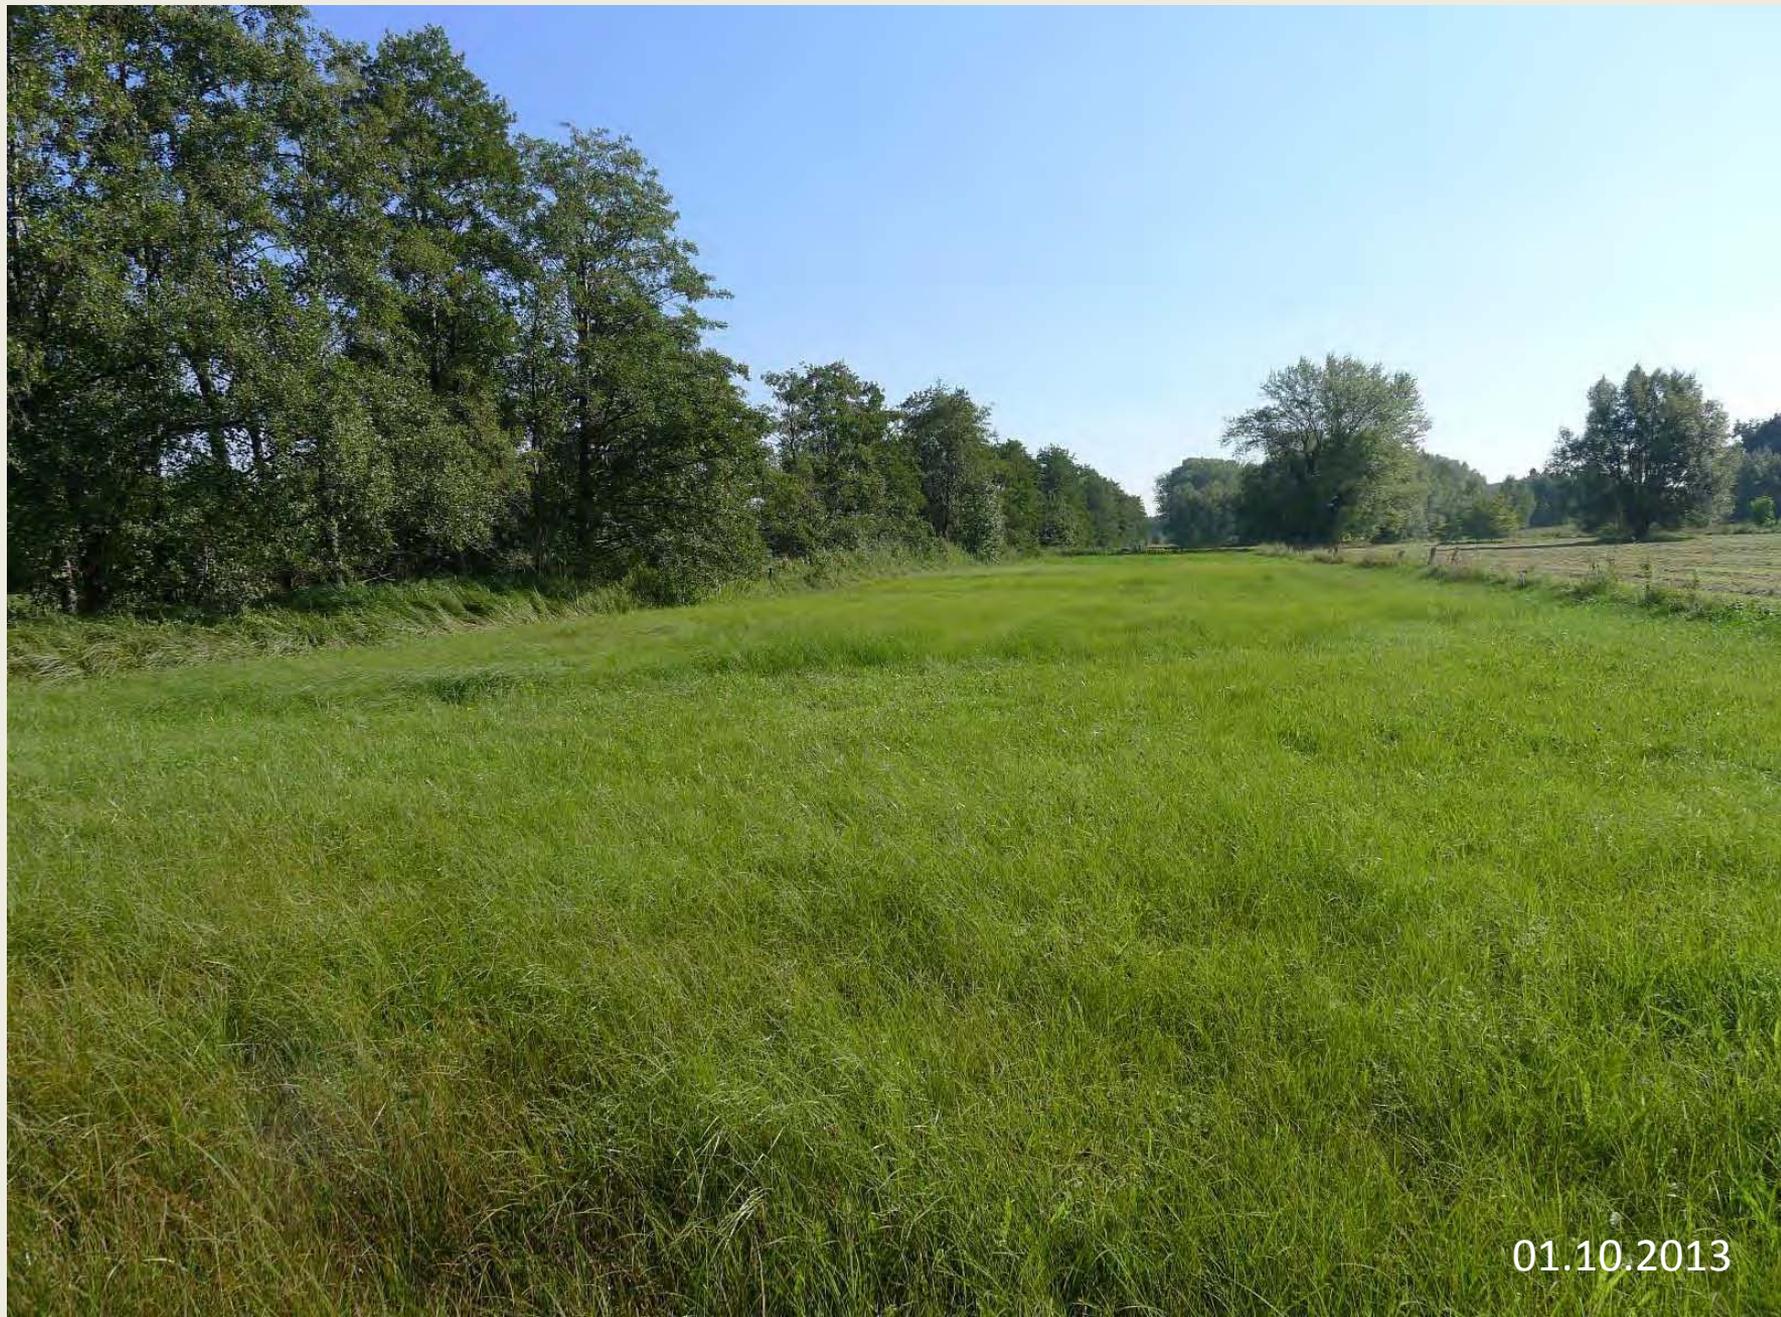
begradigte Heder (Baumreihe) und Vorland

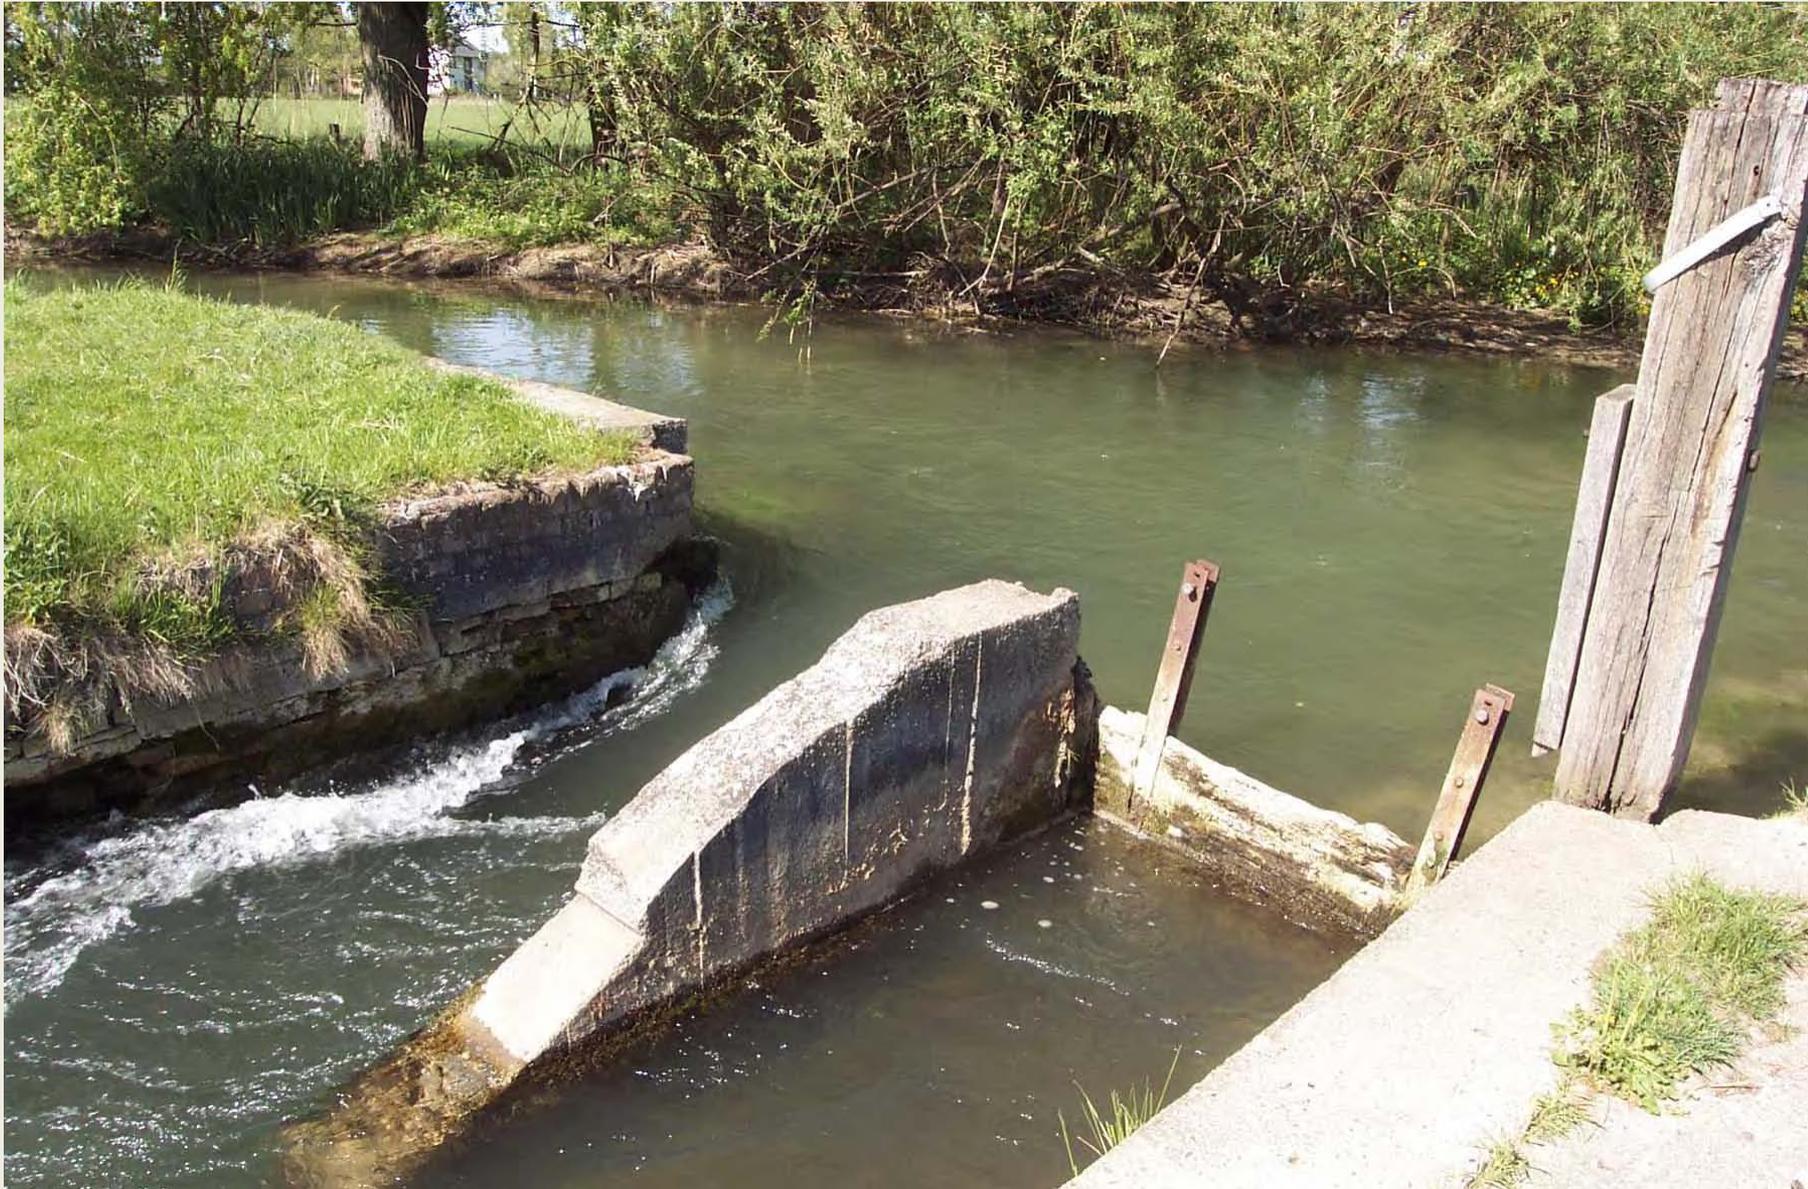
altes Wehr (schwarzer Stuck) zur Regelung der Wassermenge mit Blick in den Mühlengraben

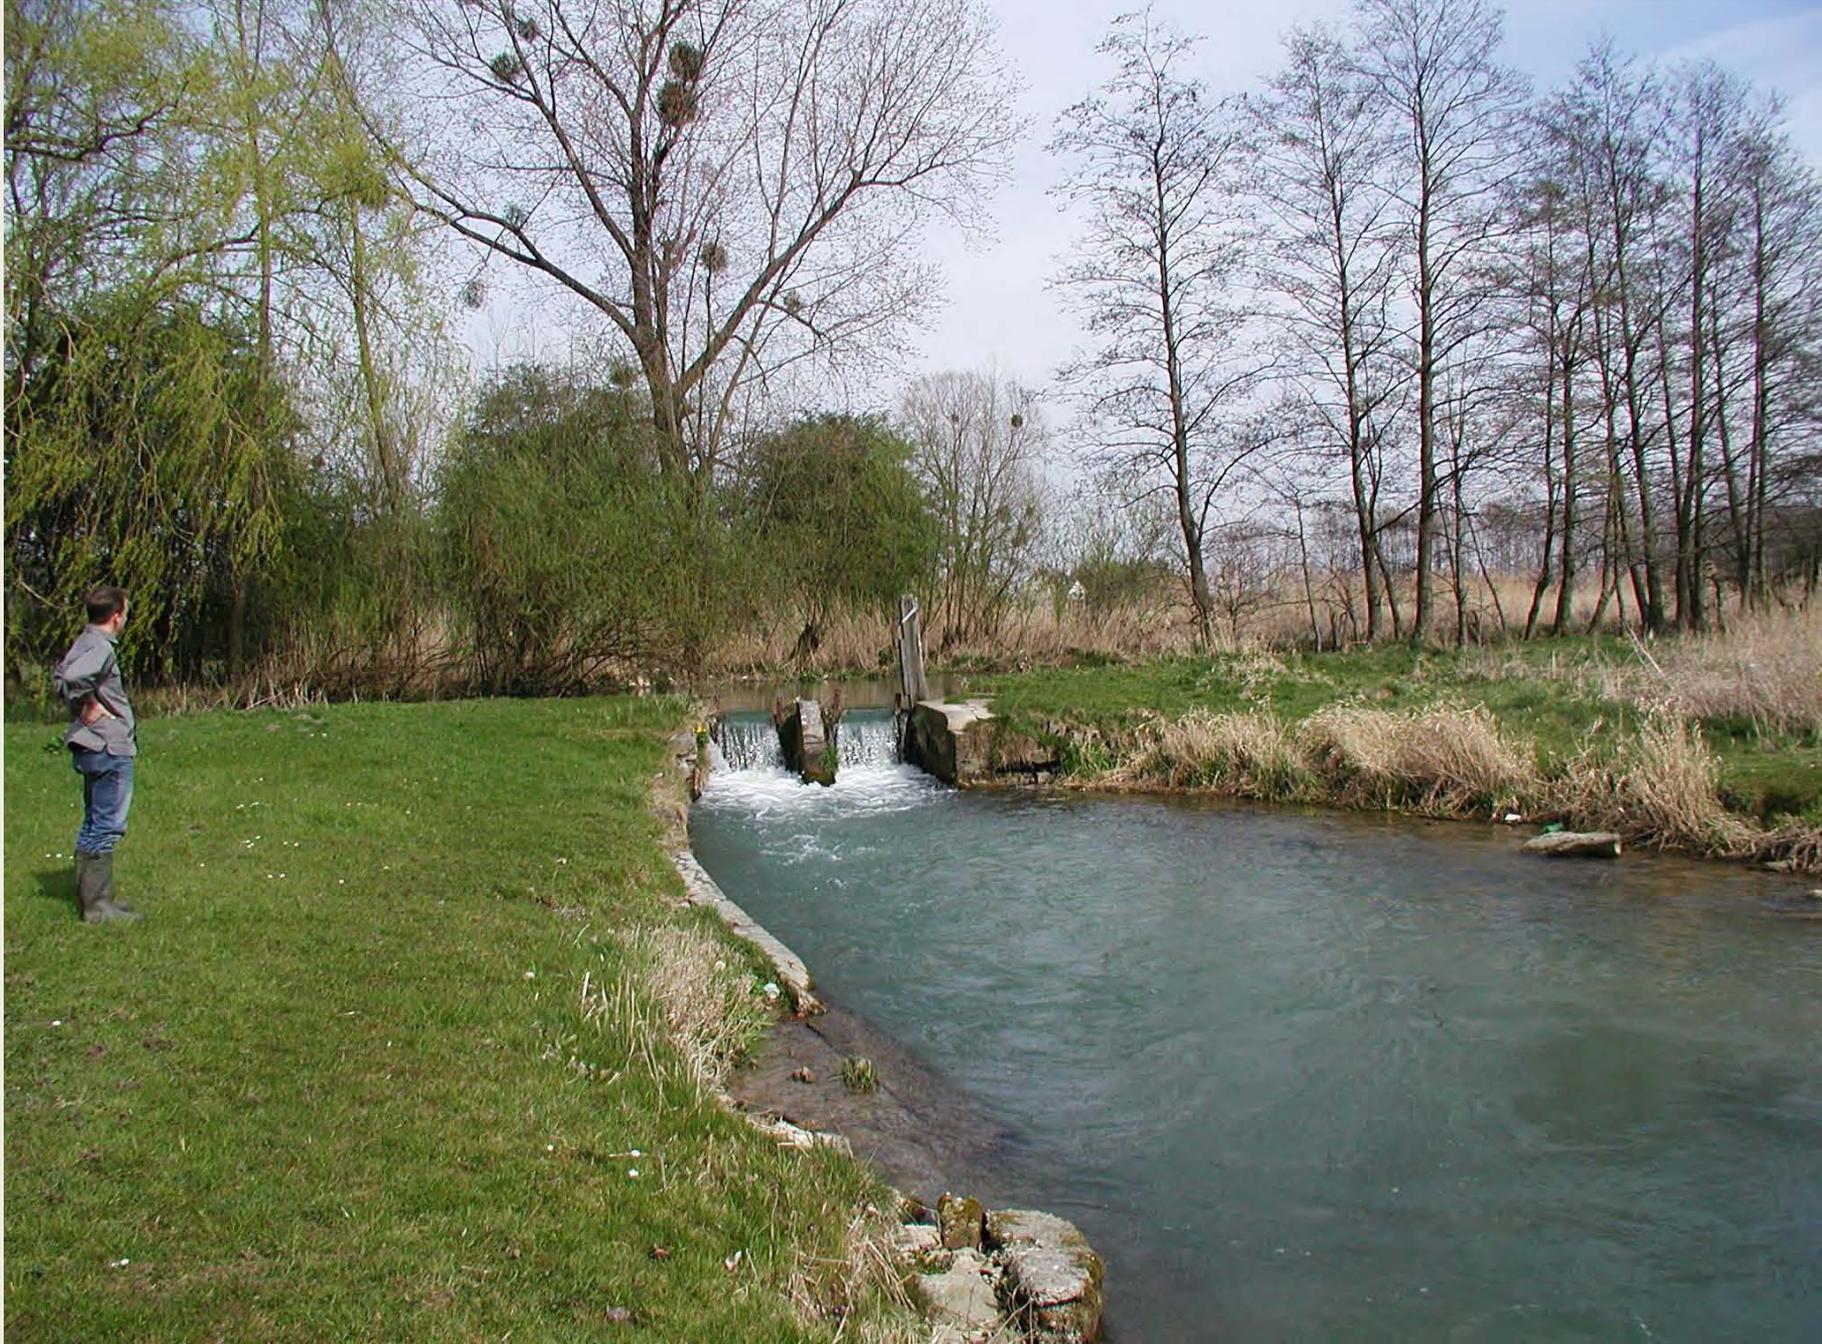
altes Wehr (schwarzer Stuck)

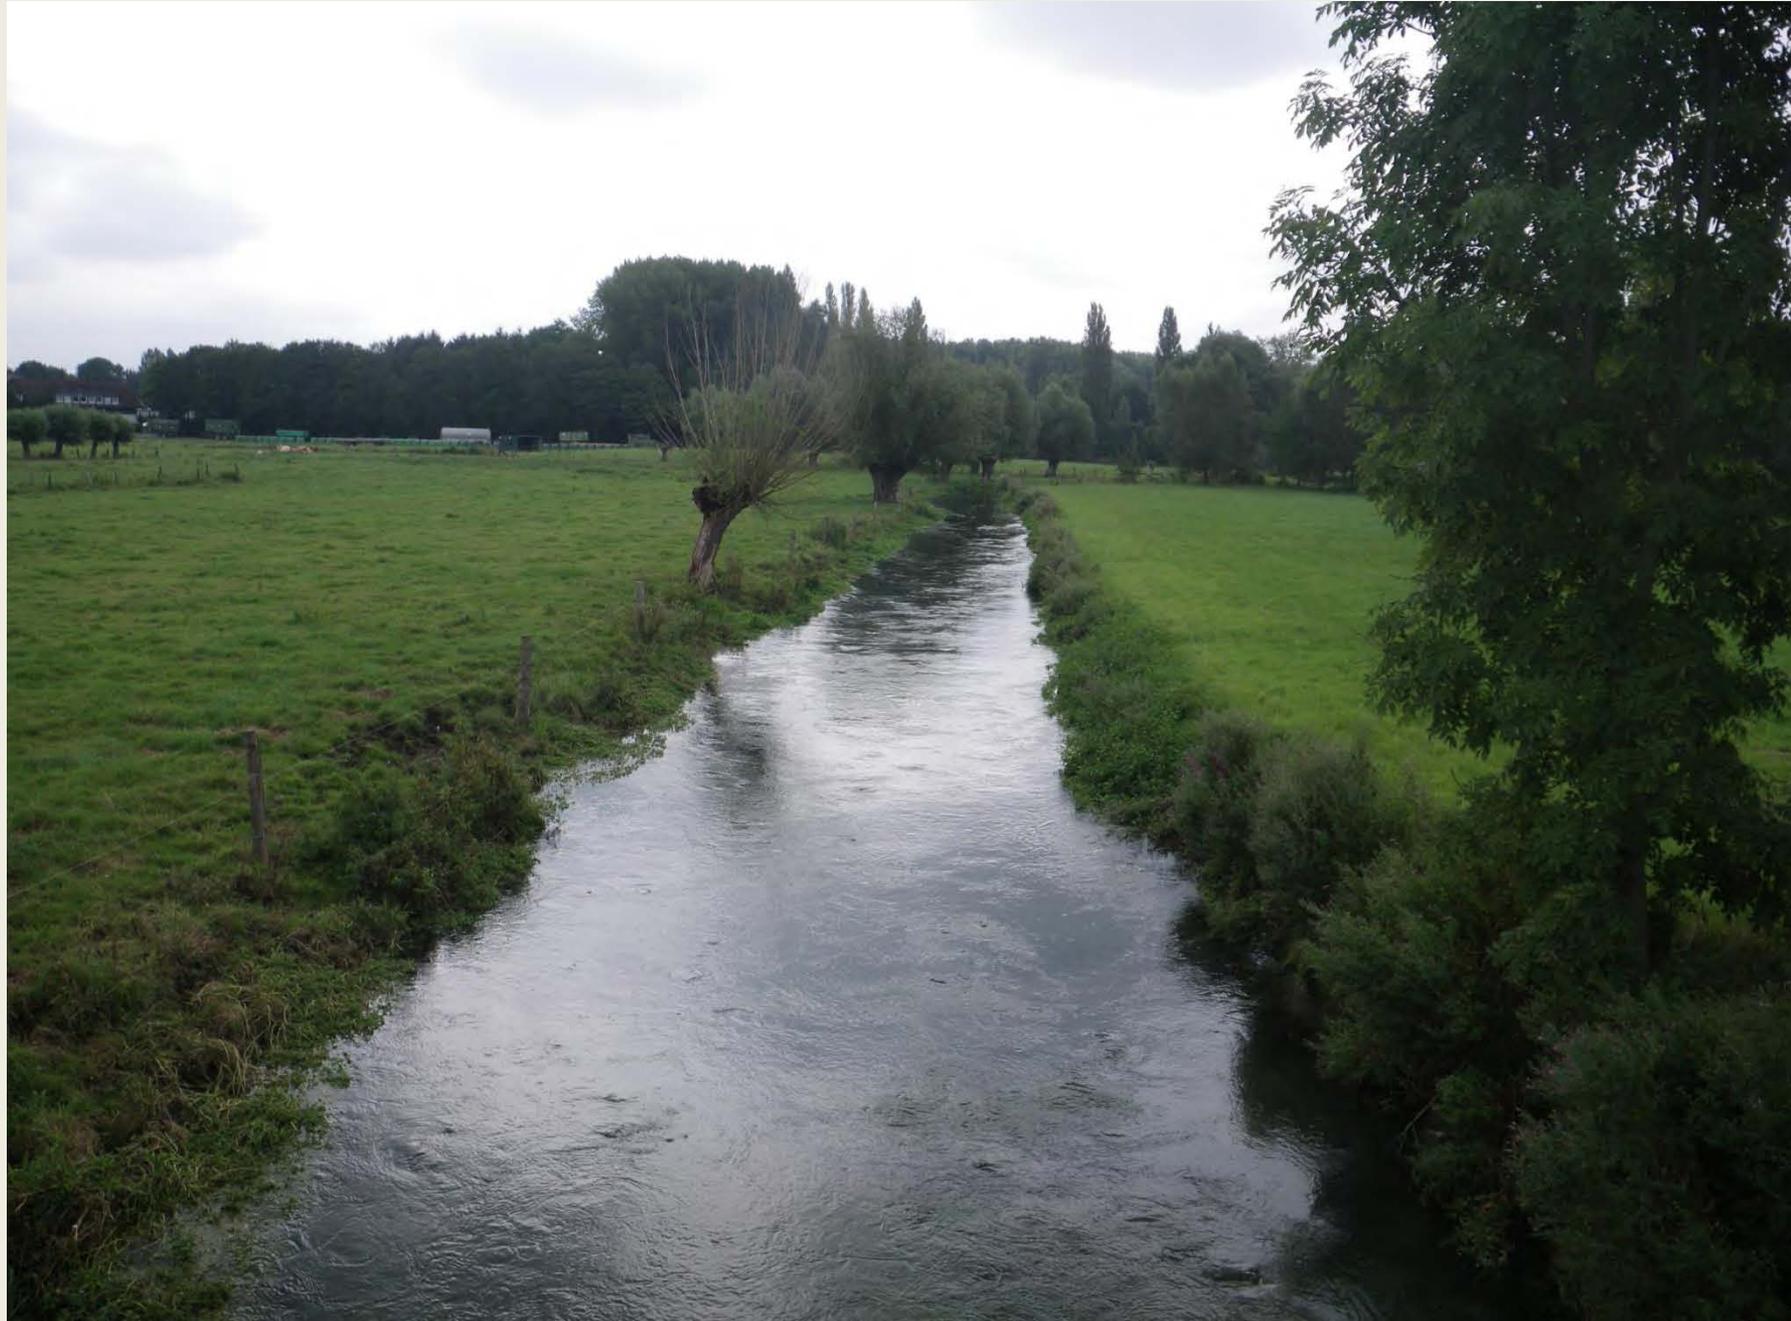
Zustand der Heder oberhalb der Straße „Stadtteiche“

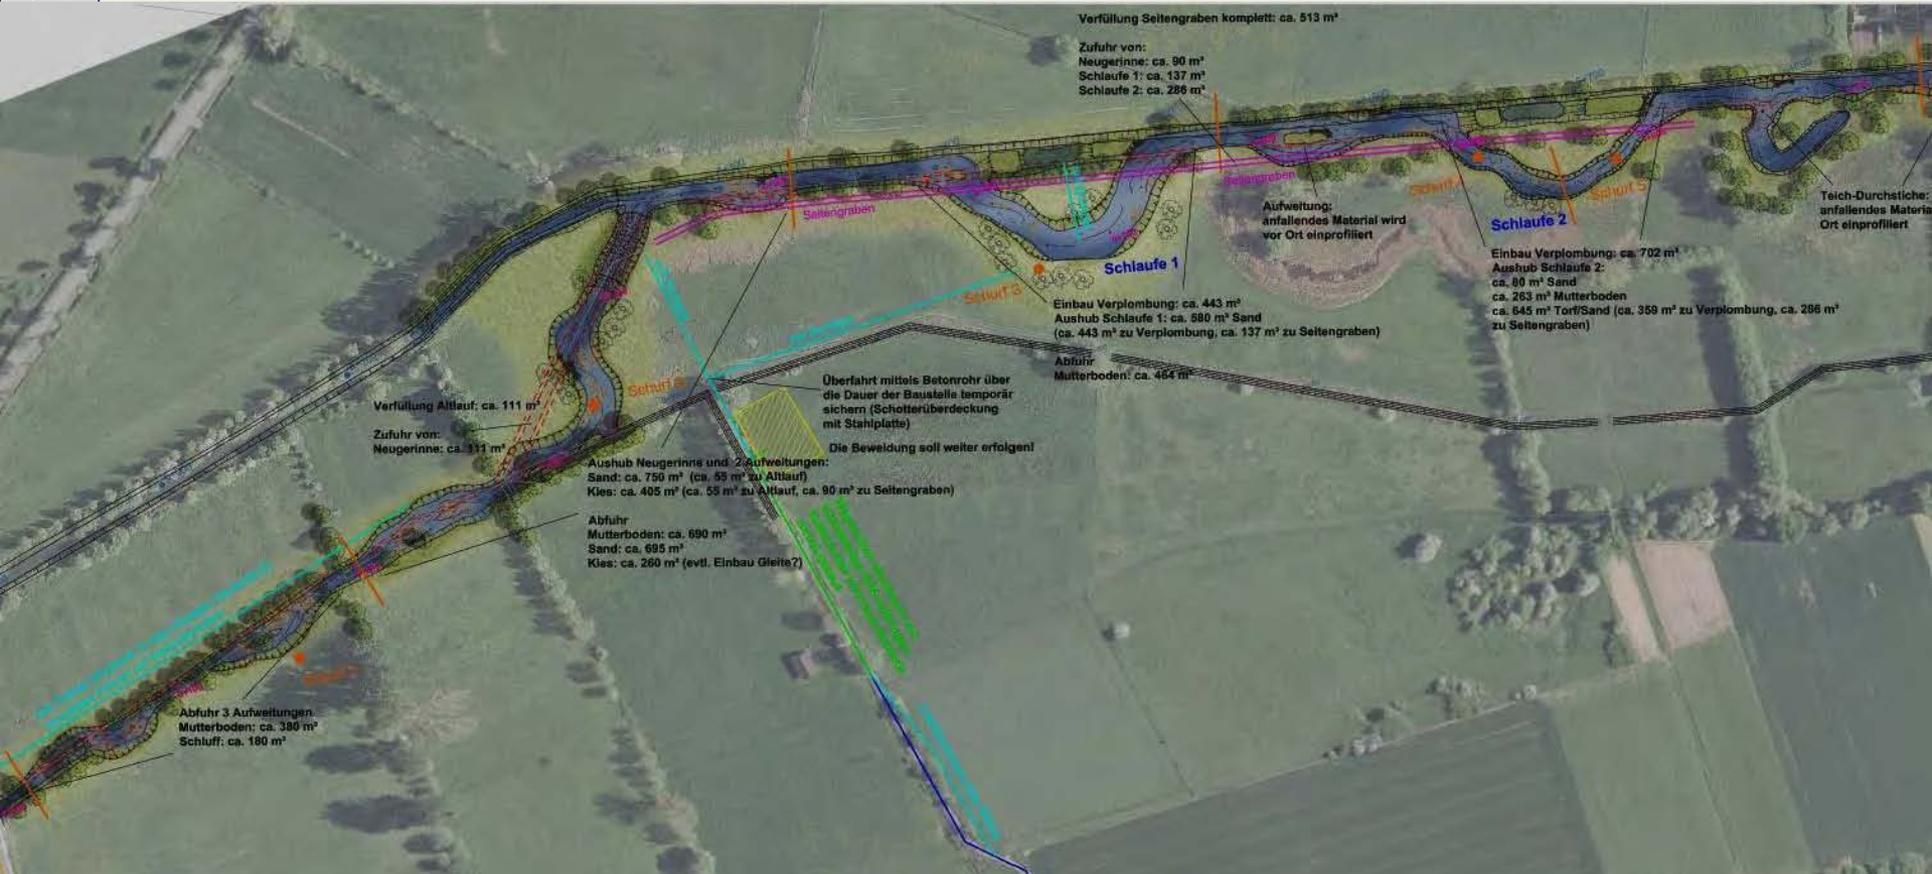
Planung des westlichen Teils

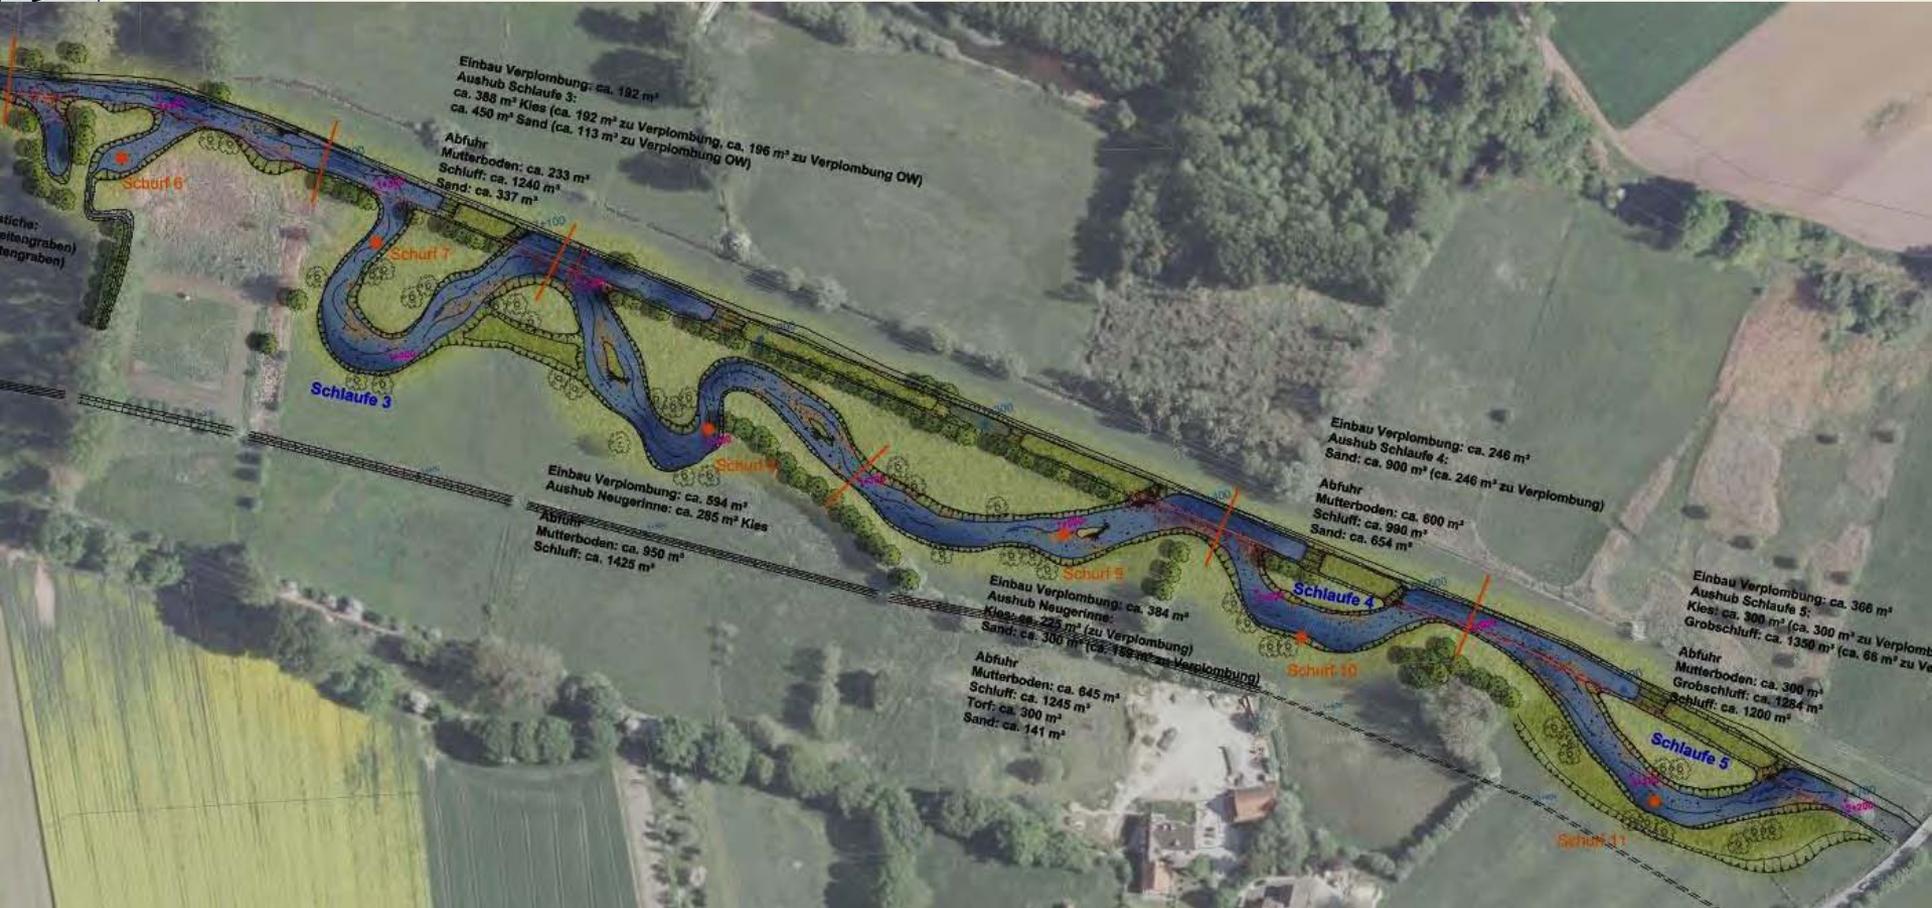
Planung des östlichen Teils

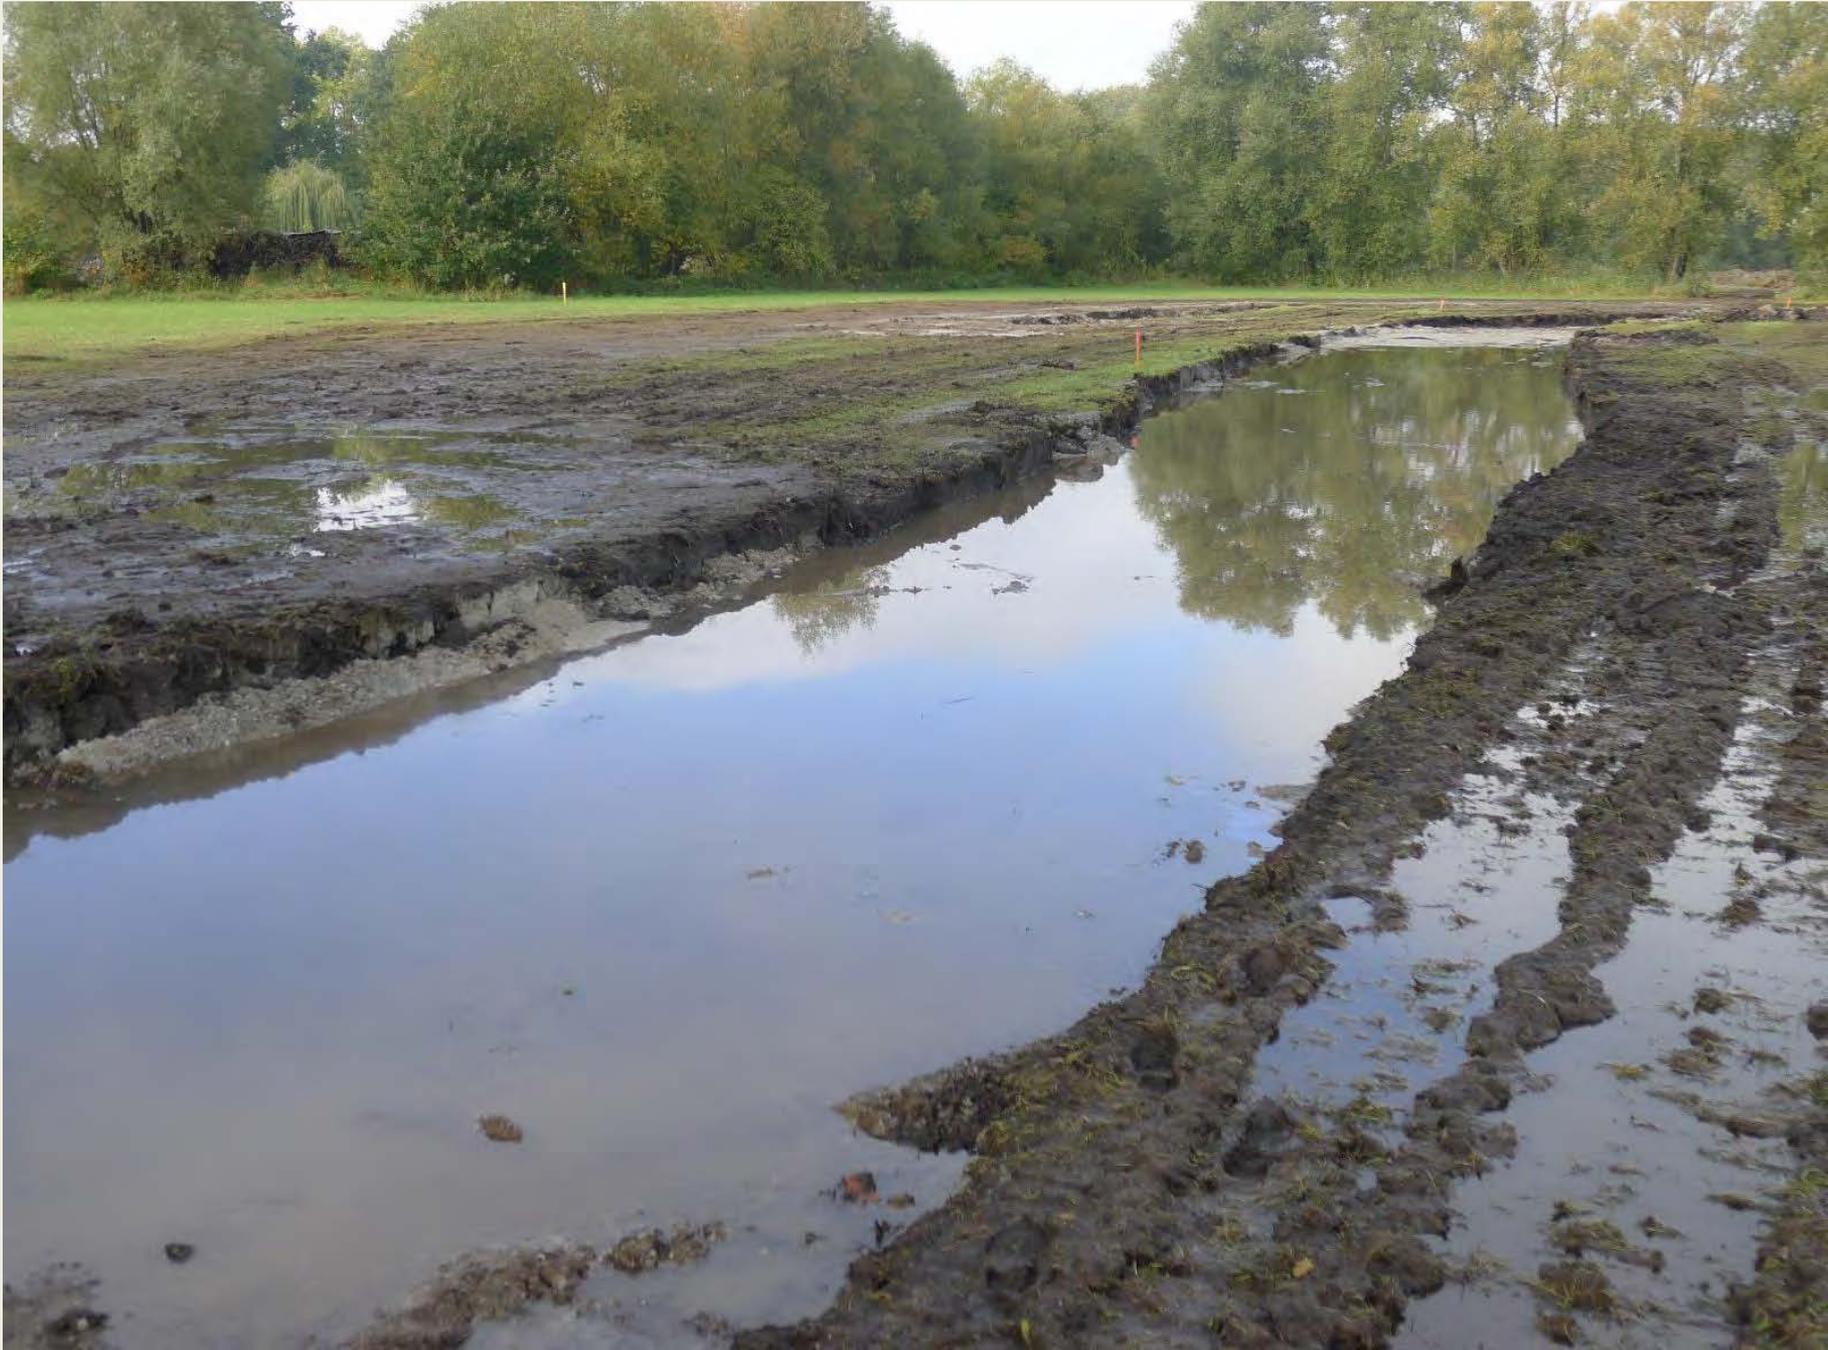
nach starken Regenfällen eine verwaiste Baustelle am 12.10.2013

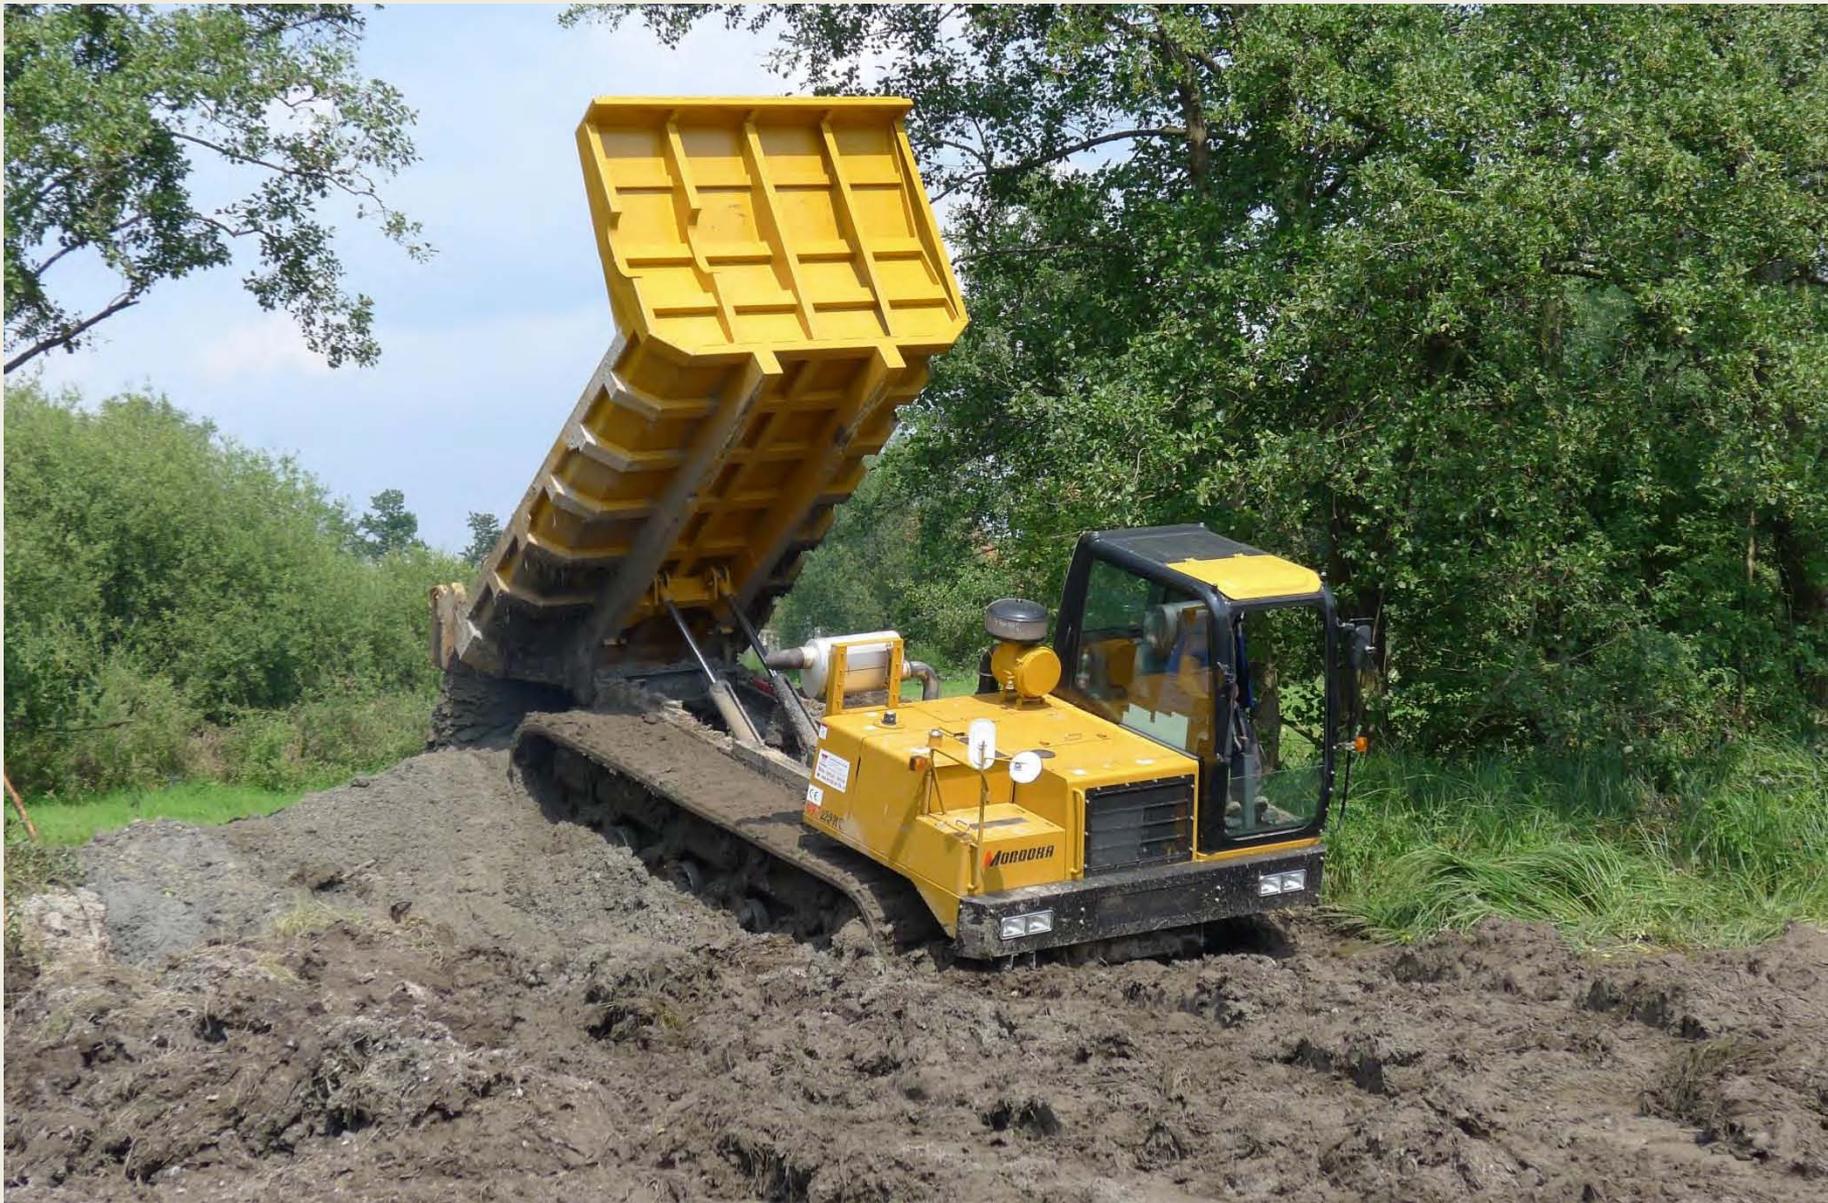
2. Baubeginn aufgrund der Bodenverhältnisse und Brut- und Setzzeit am 28.07.2014, zur Schonung des Bodens wurden fünf Kettendumper eingesetzt

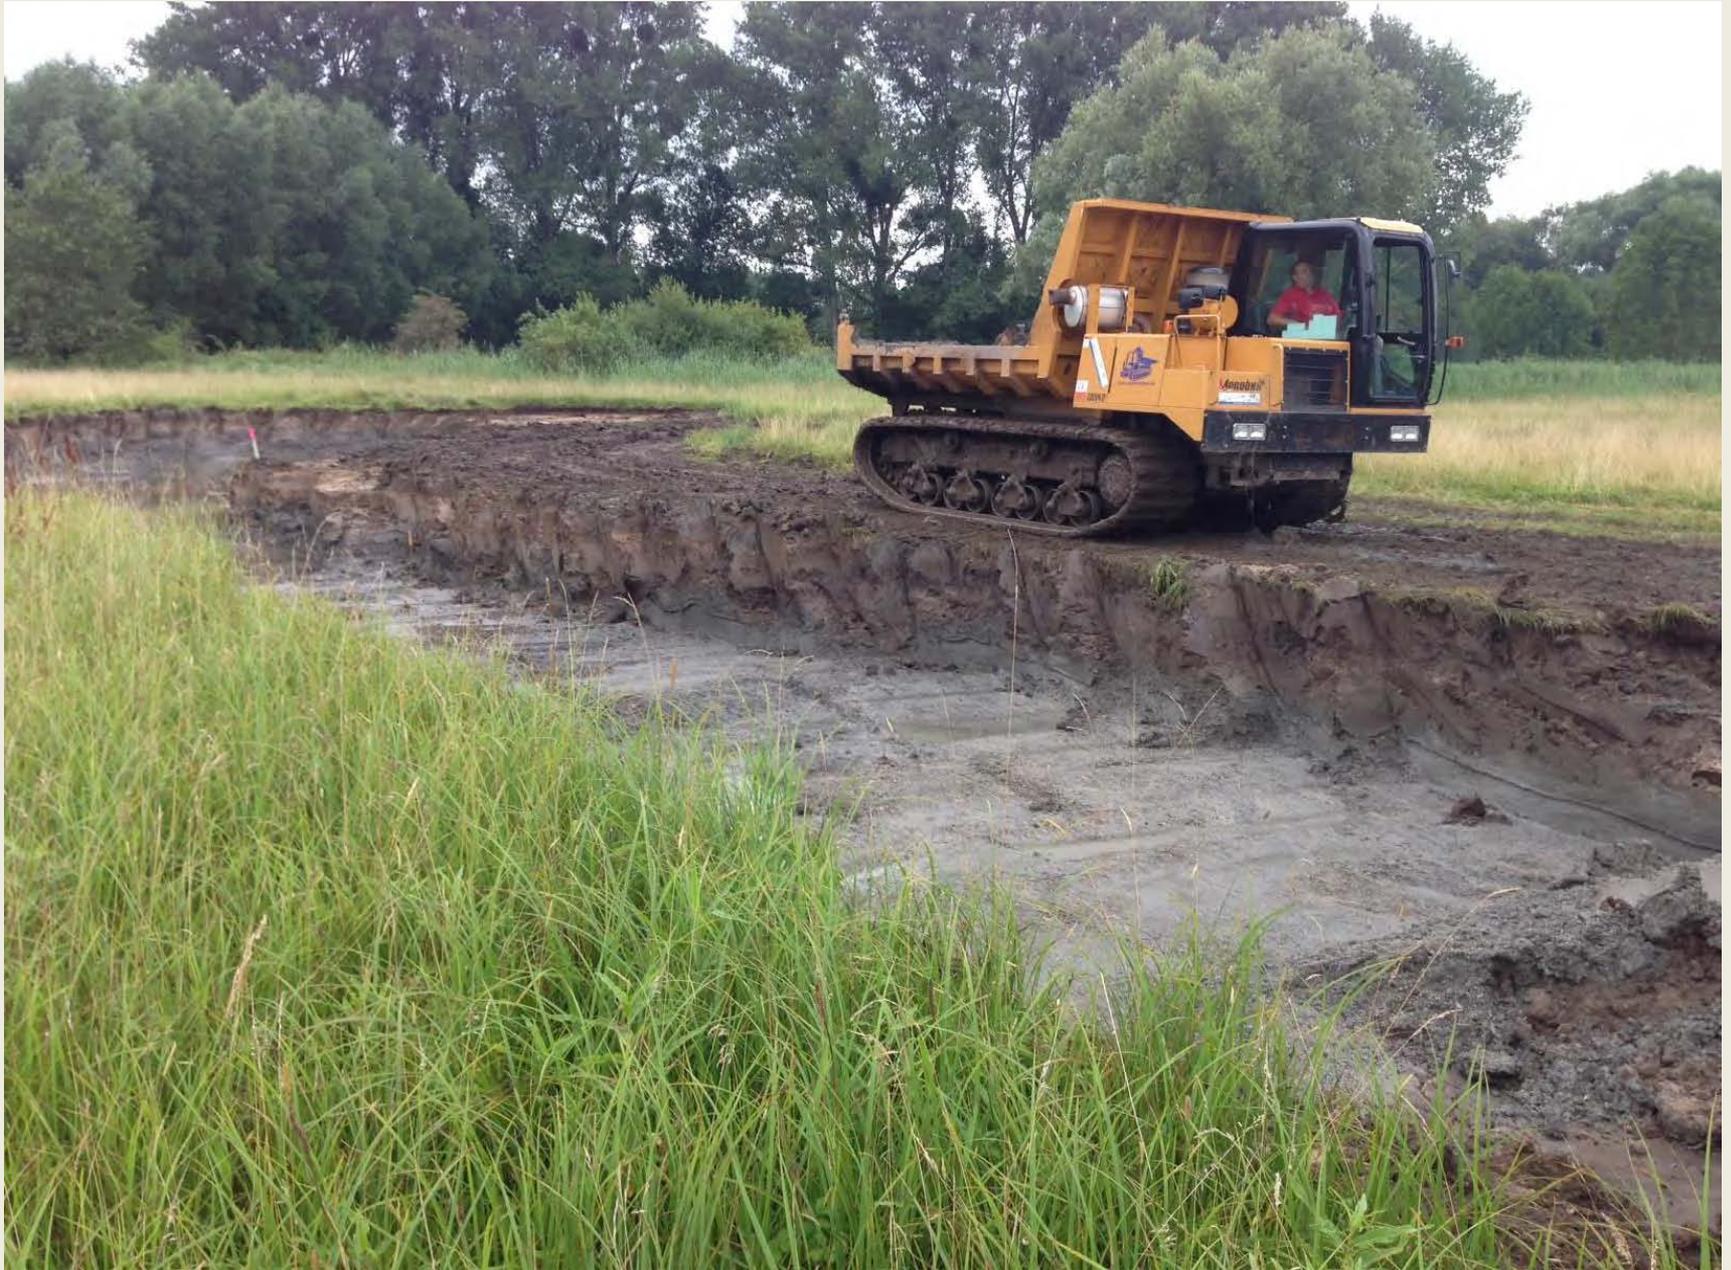
trotz der nassen Bodenverhältnisse sind kaum Schäden entstanden
