Renaturierung der Heder zwischen Salzkotten und Verne

Wasserverband Obere Lippe

Projektbeschreibung:

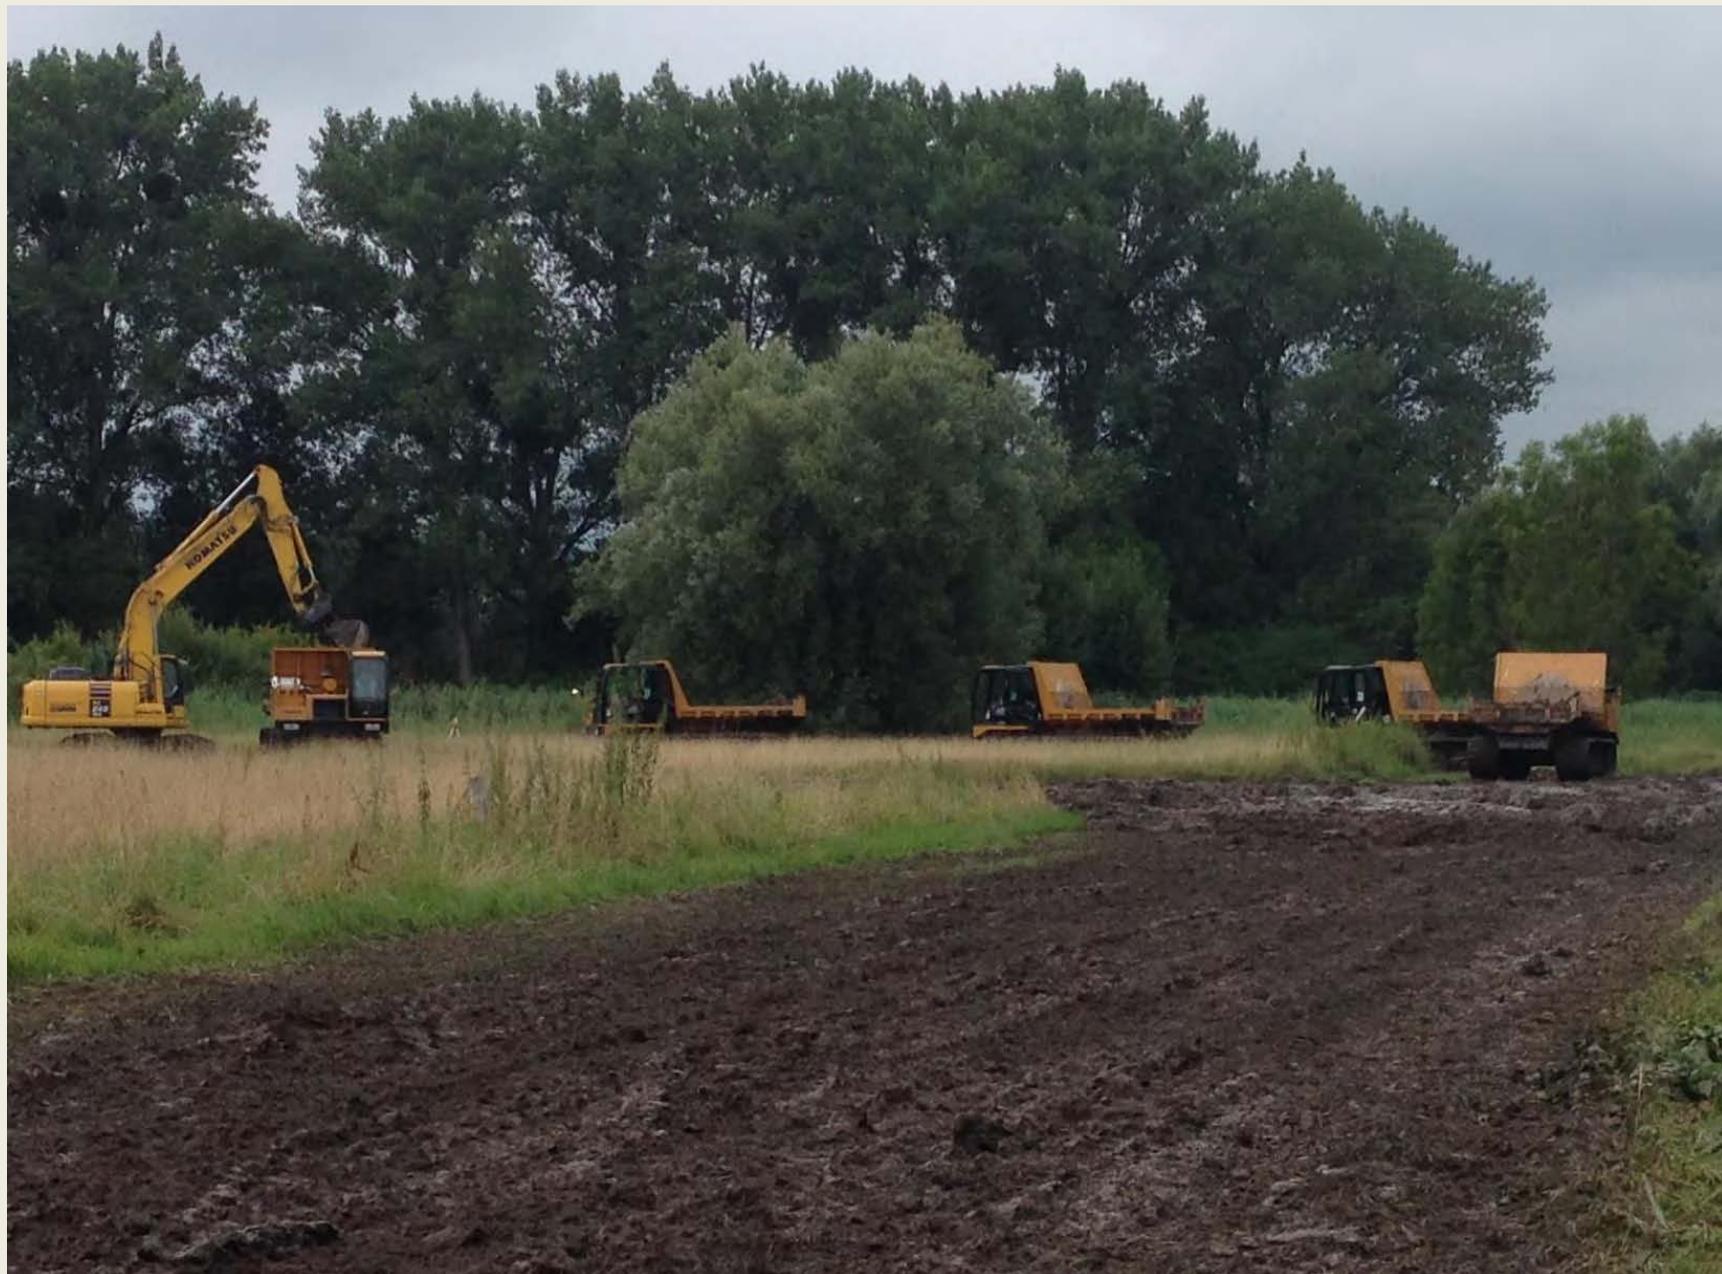
trotz der nassen Bodenverhältnisse sind kaum Schäden entstanden

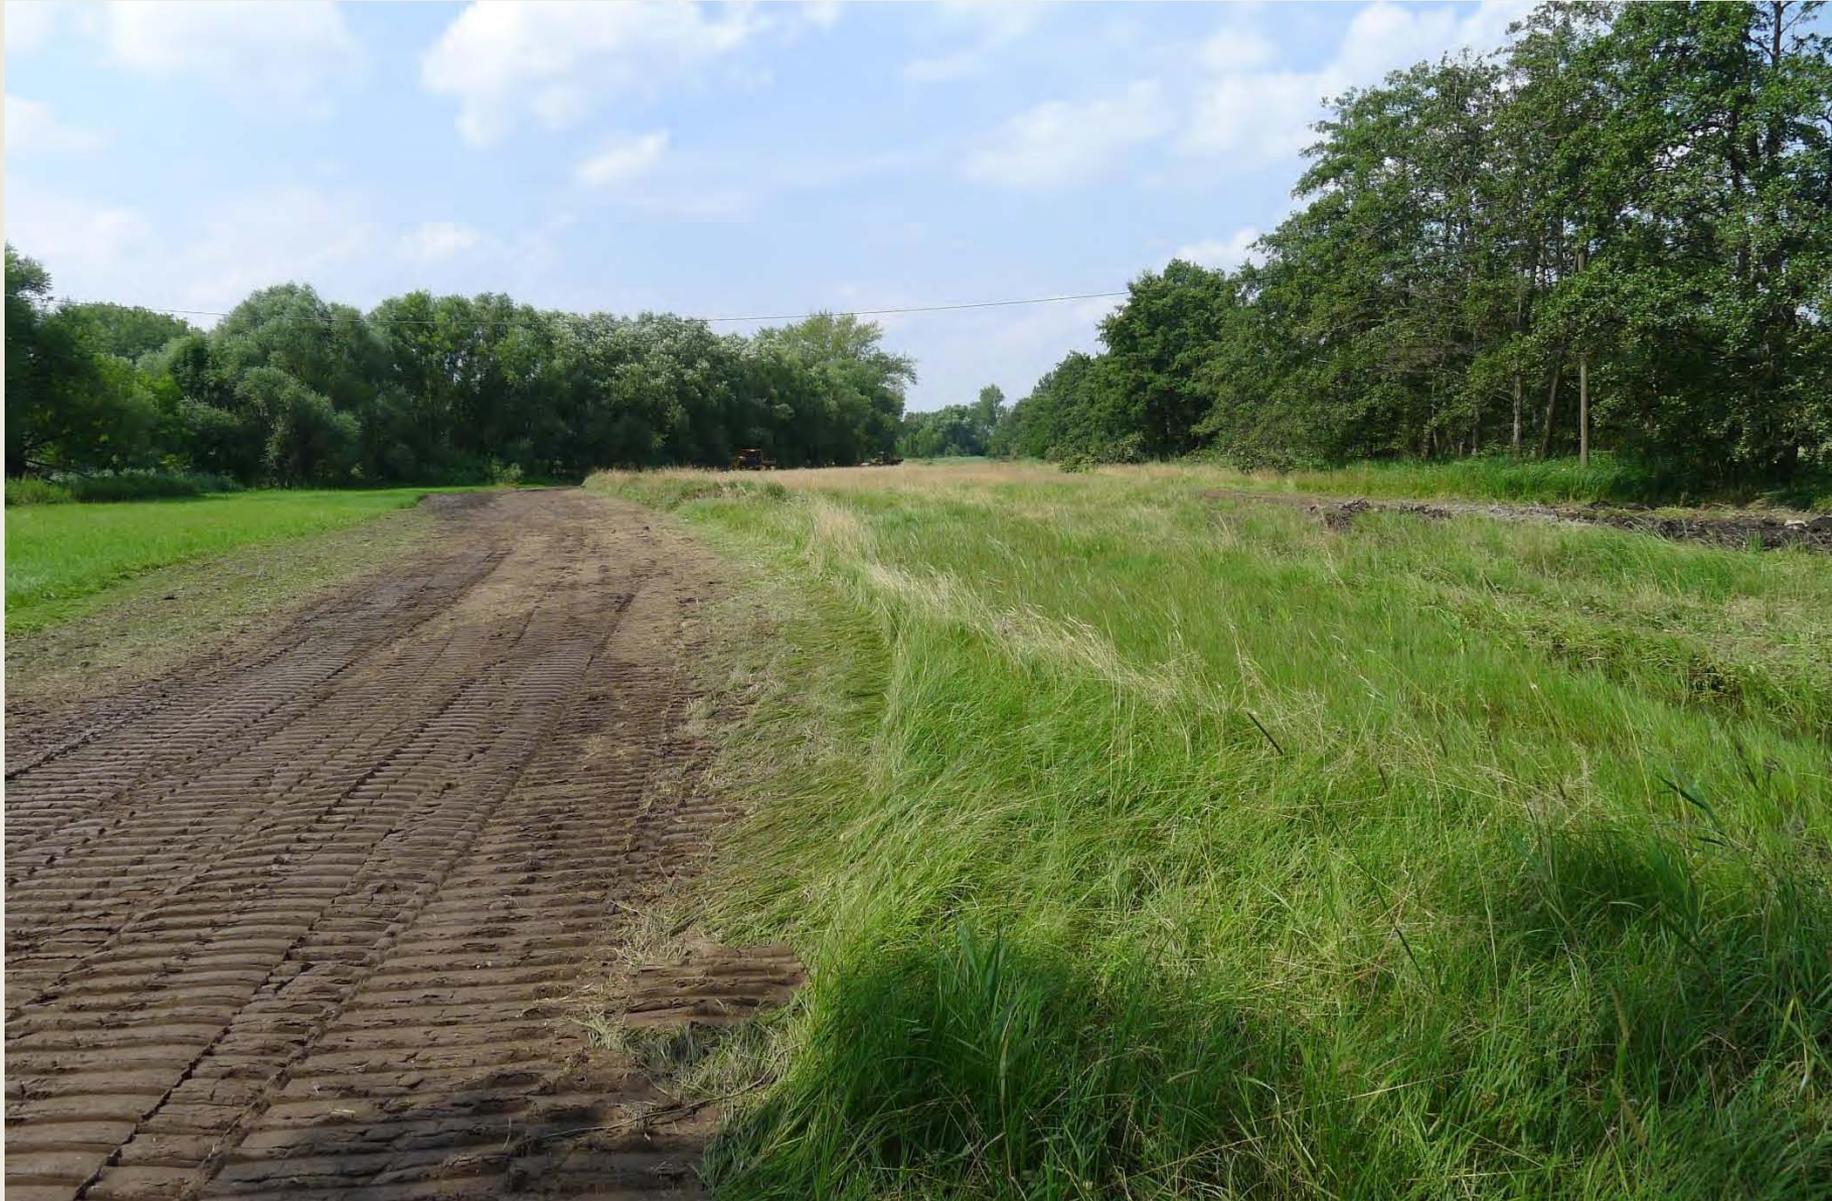
trotz der nassen Bodenverhältnisse sind kaum Schäden entstanden

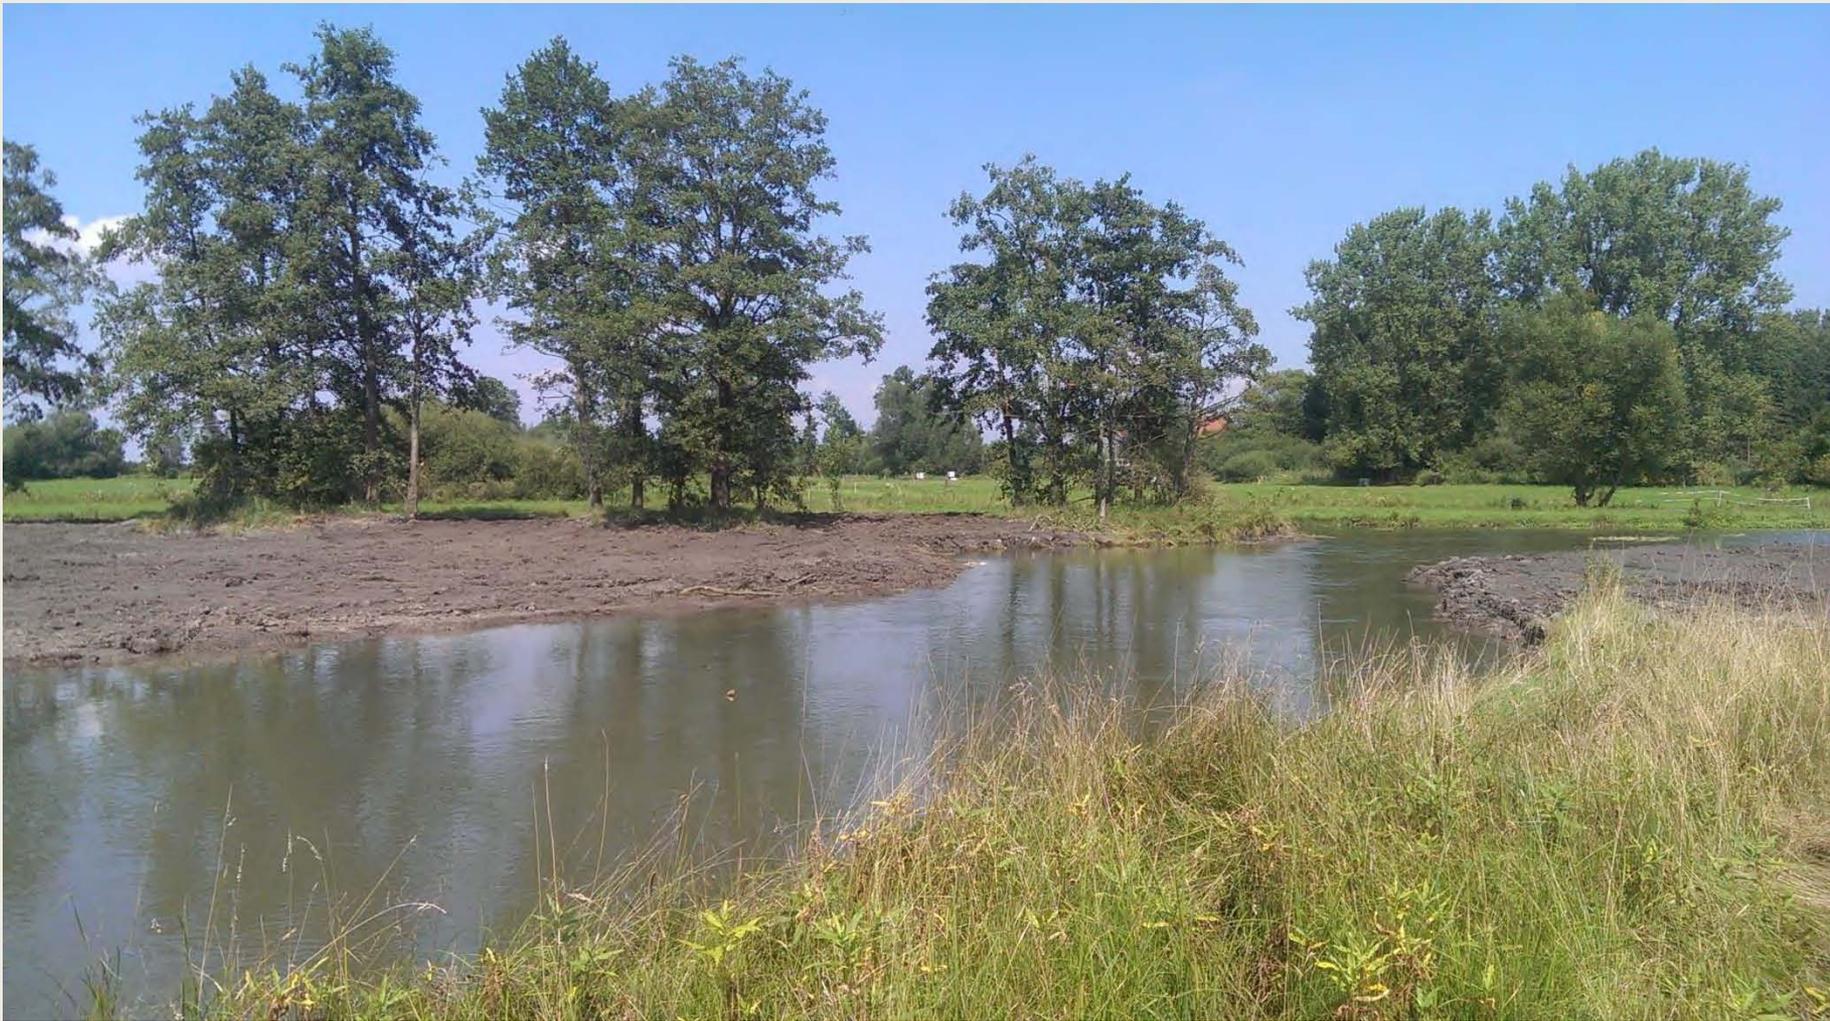
neue Hederschleife, der Altverlauf befindet sich hinter
der Erlenreihe

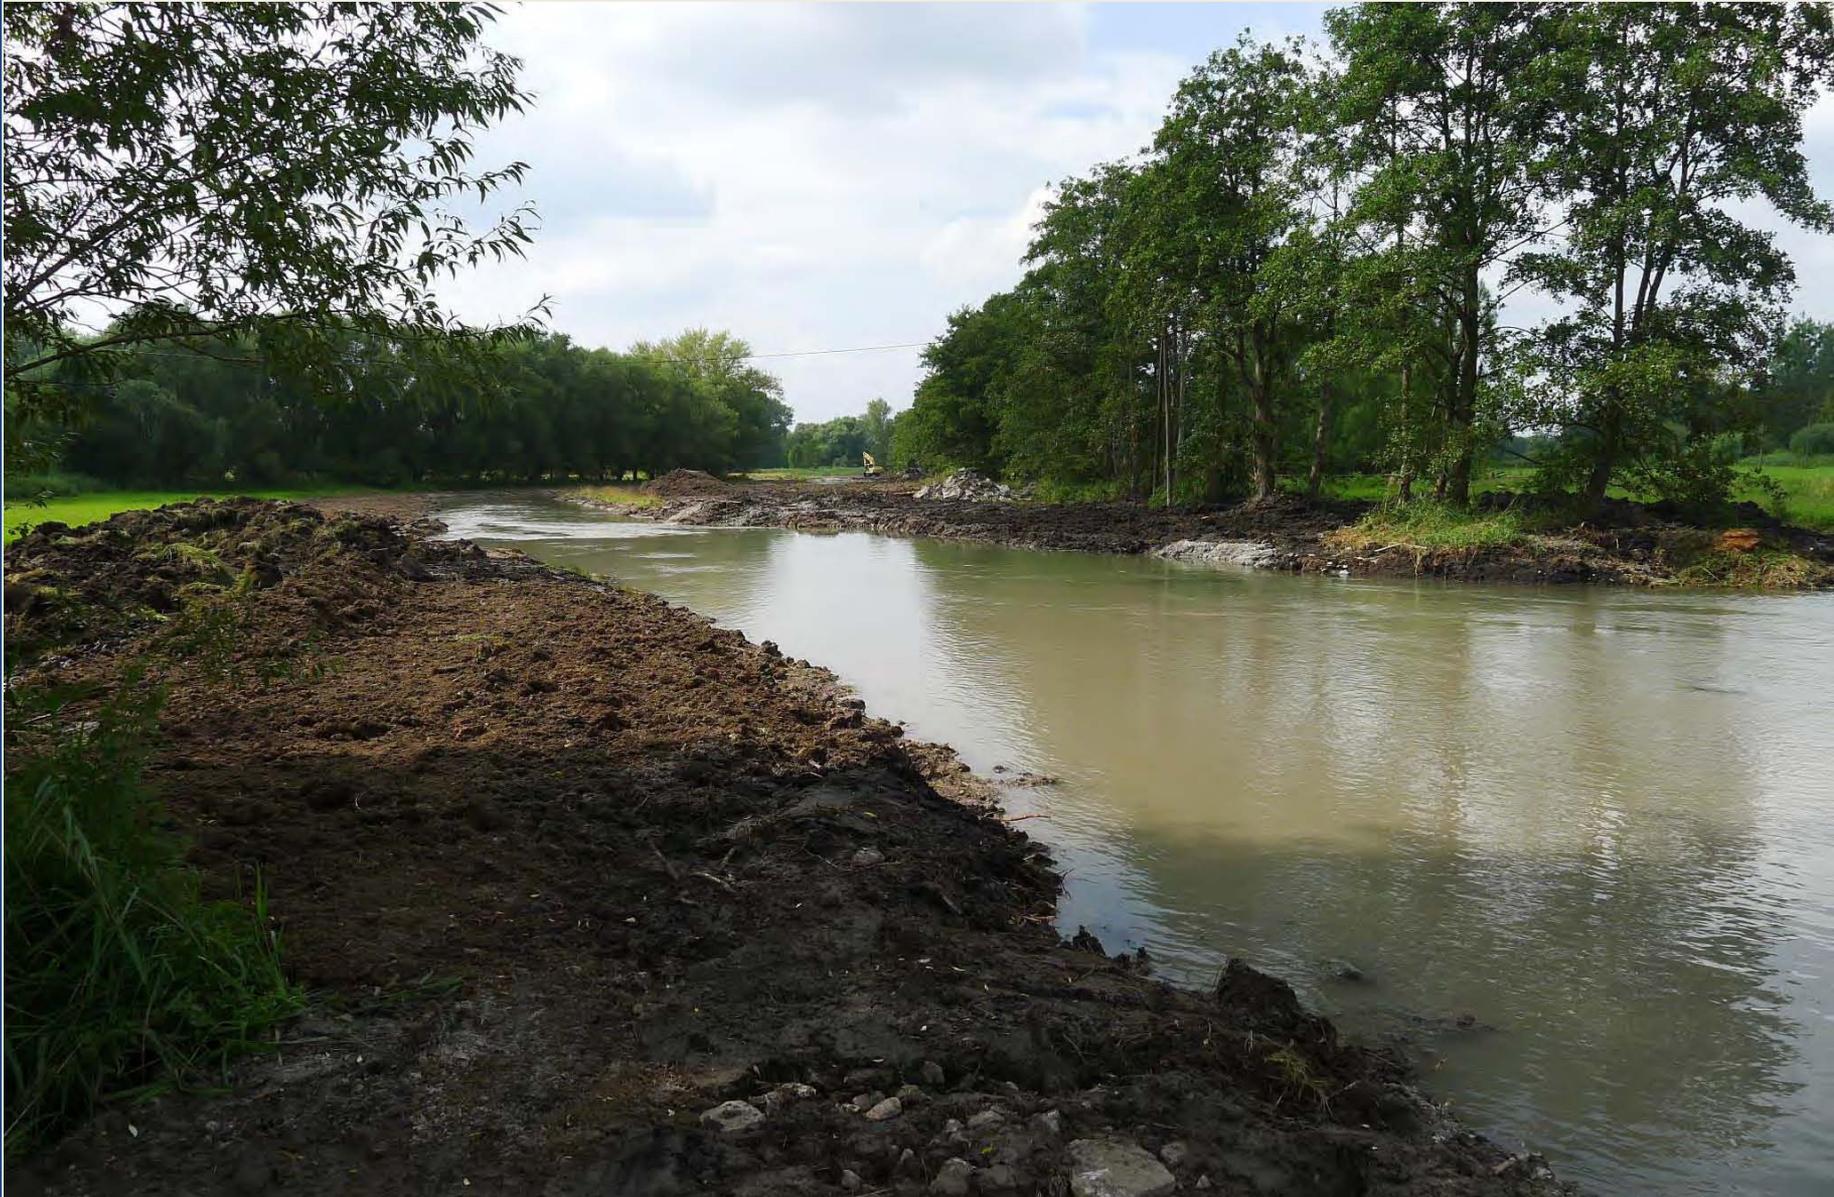
neue Hederschleife, der Altverlauf befindet sich hinter
der Erlenreihe

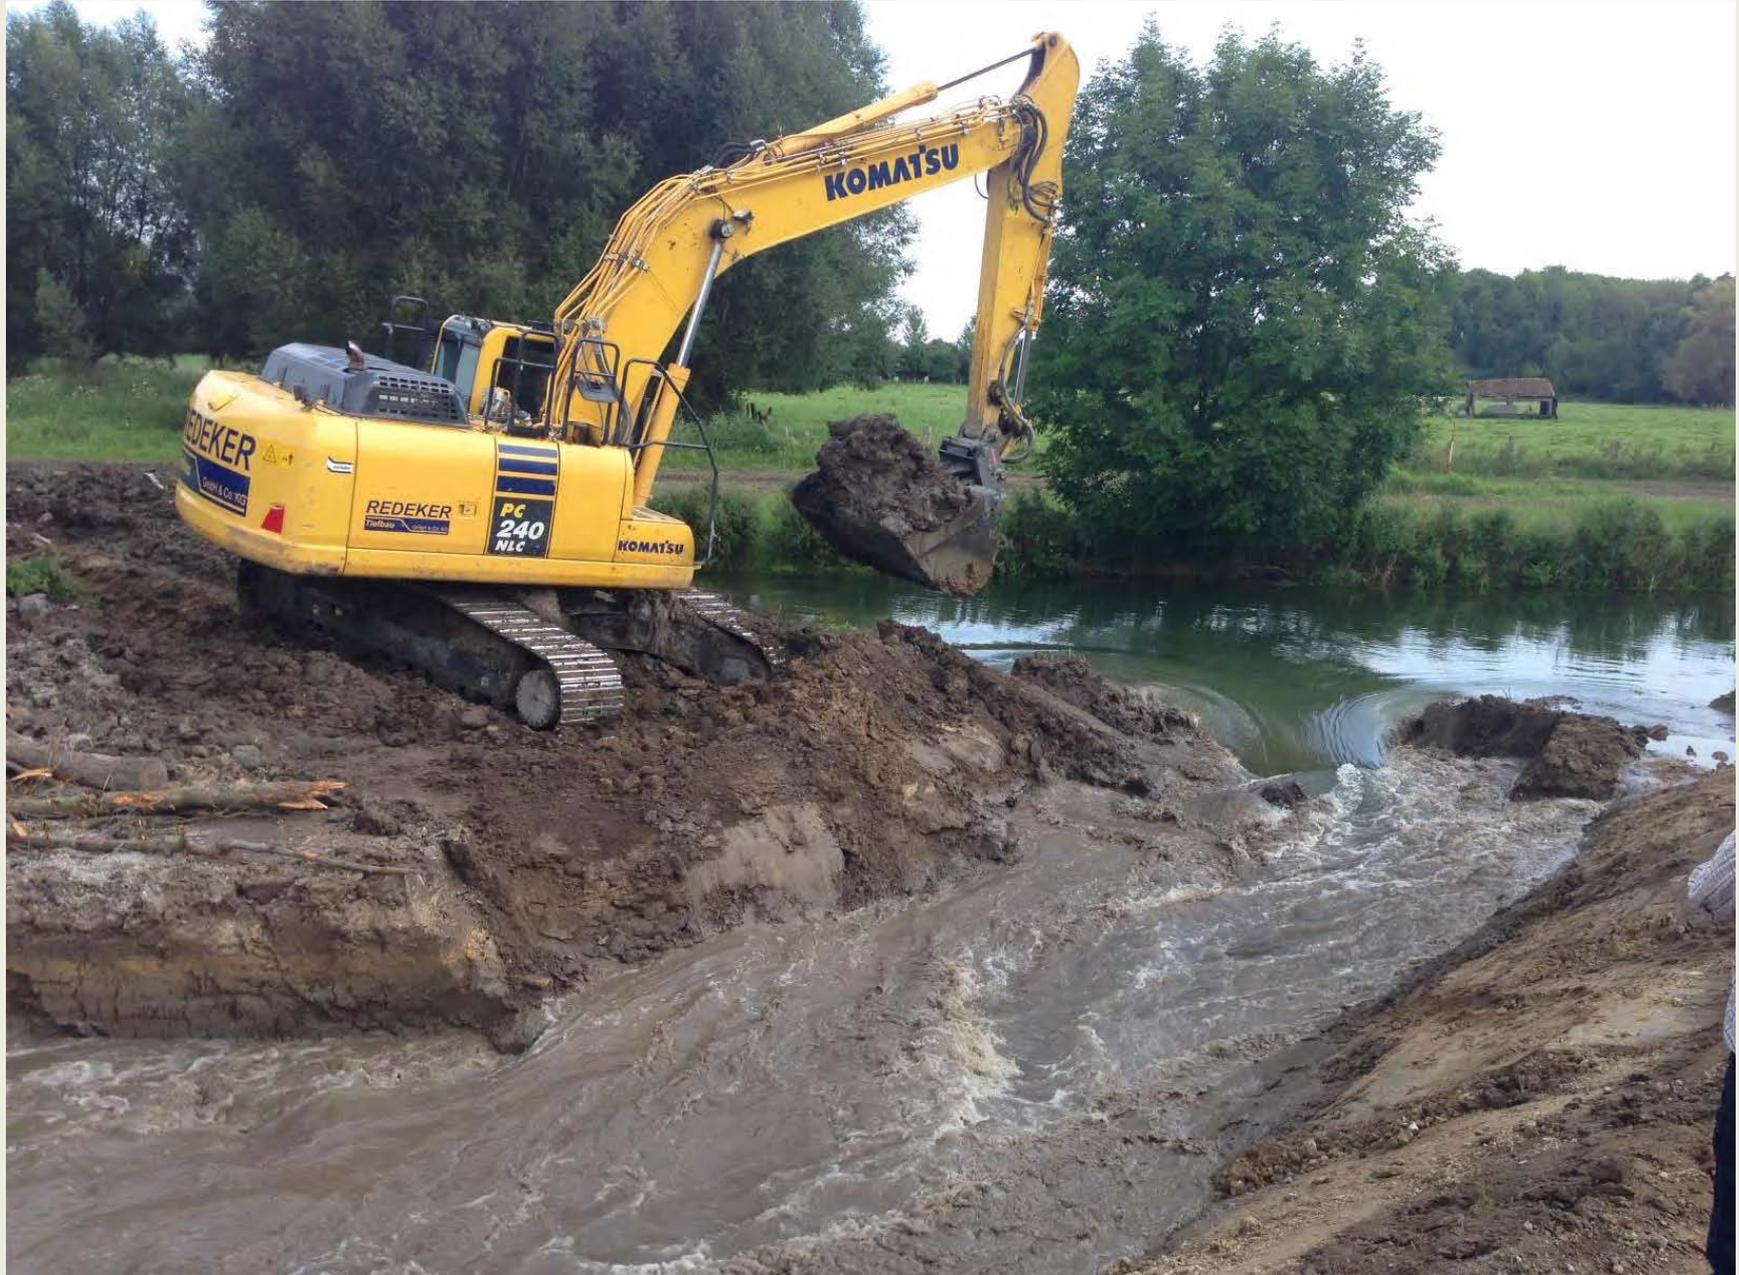
Durchstich am zuletzt erstellten „neuen“ Hederabschnitt

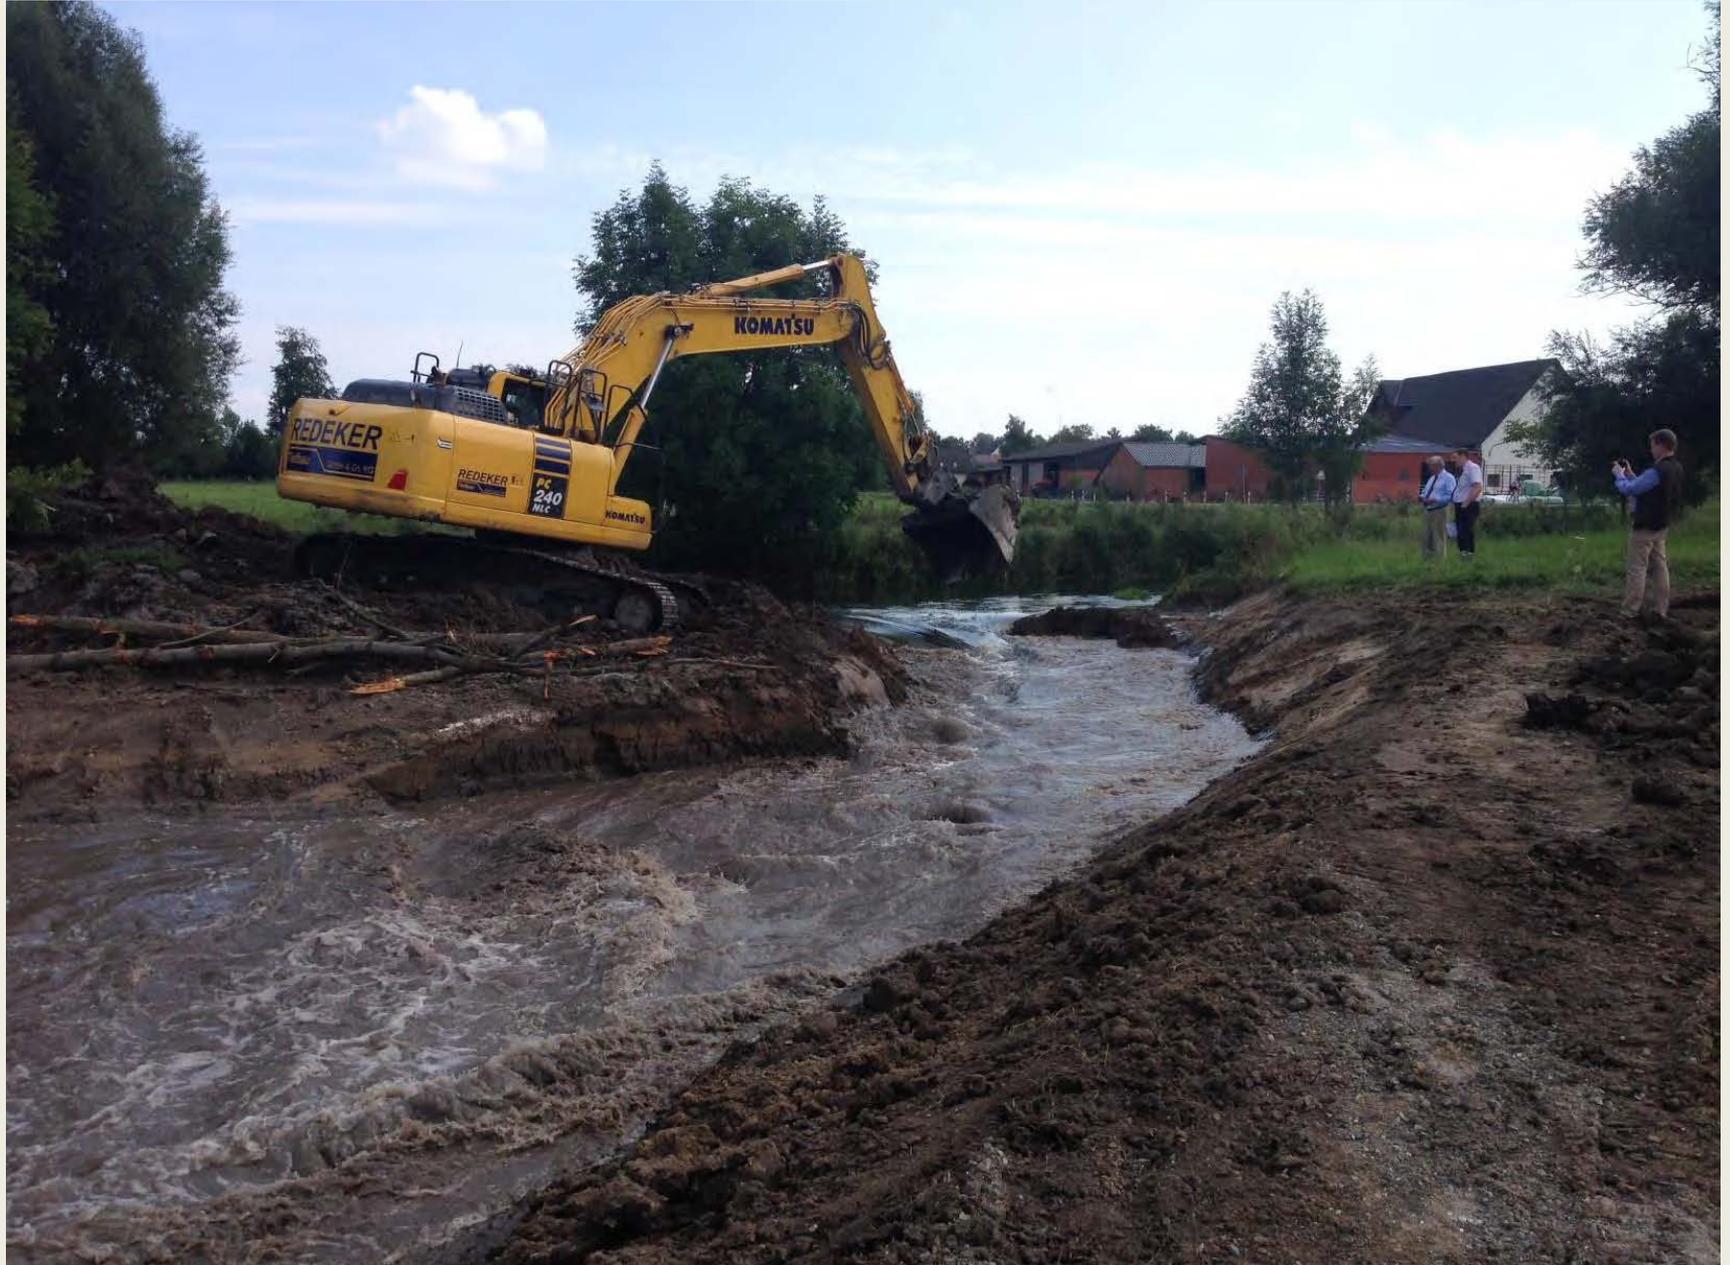
Durchstich am zuletzt erstellten „neuen“ Hederabschnitt
