Herstellung der ökologischen Durchgängigkeit der Altenau am HRB Husen-Dalheim

Wasserverband Obere Lippe

Projektbeschreibung:

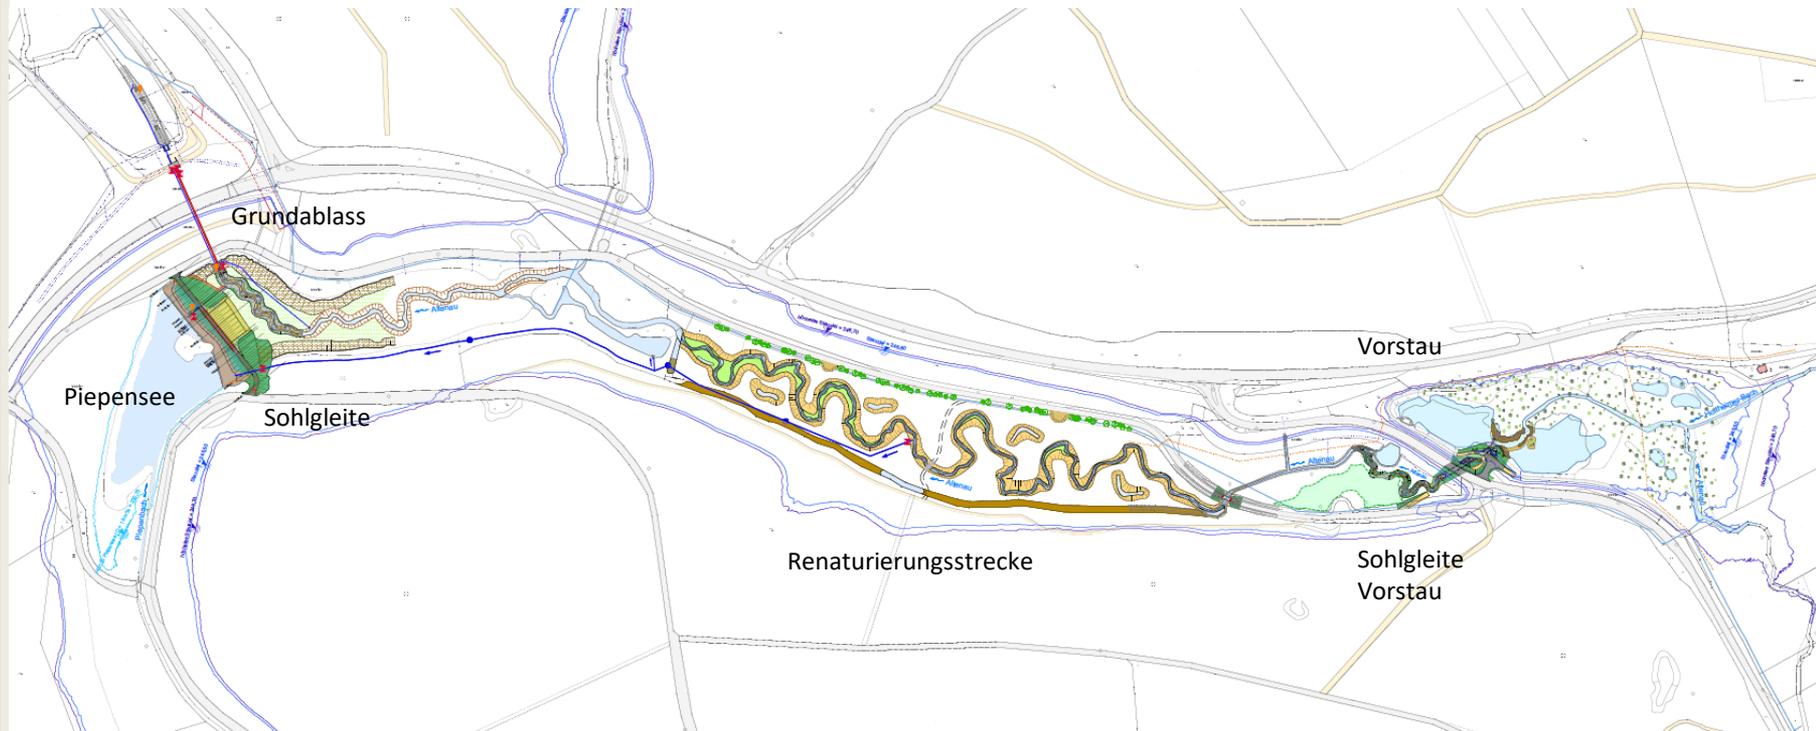
Bestandsplan HRB Husen-Dalheim

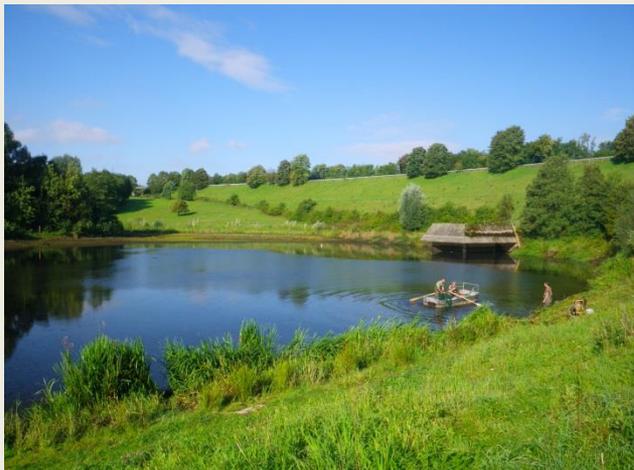
04.09.2014

Blick auf den Dauersee im Hauptstau

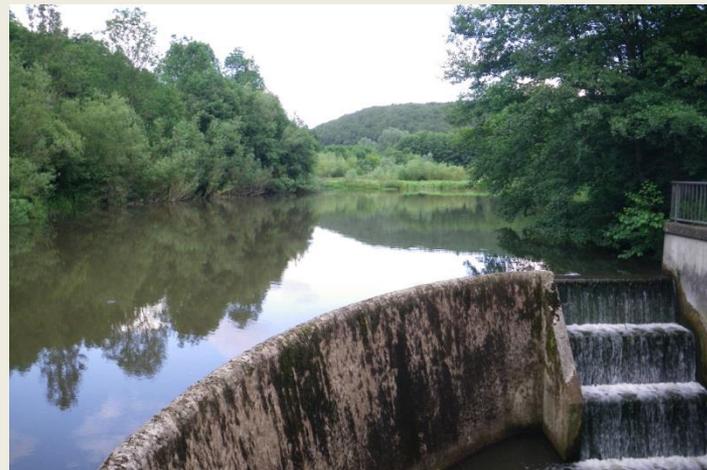
30.06.2011

Vorstau HRB Husen

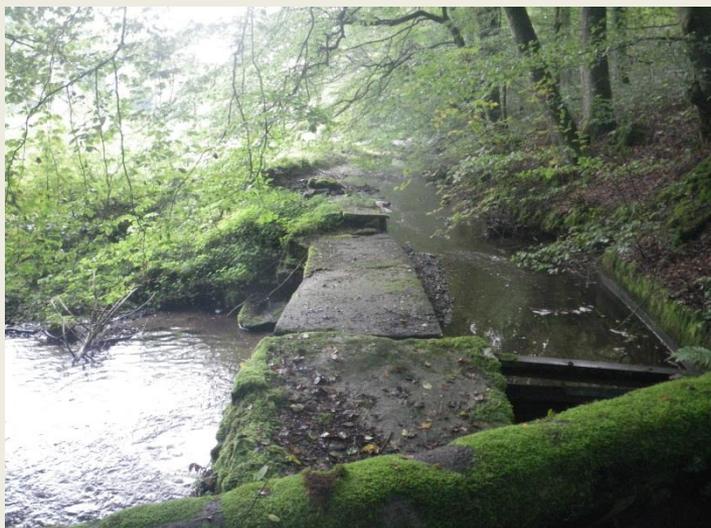
04.09.2014

Ehemaliges Mühlenbauwerk mit in Hochlage
geführter Altenau

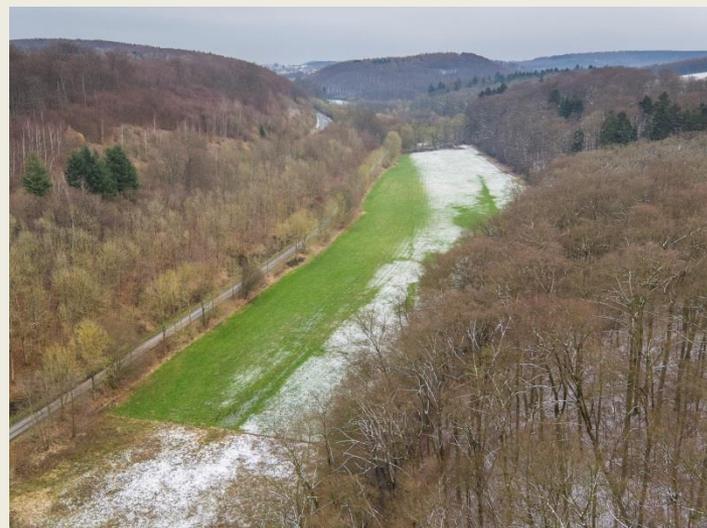
17.02.2016

Luftaufnahme der ehemaligen Mähwiese, die für
den Neuverlauf genutzt wird

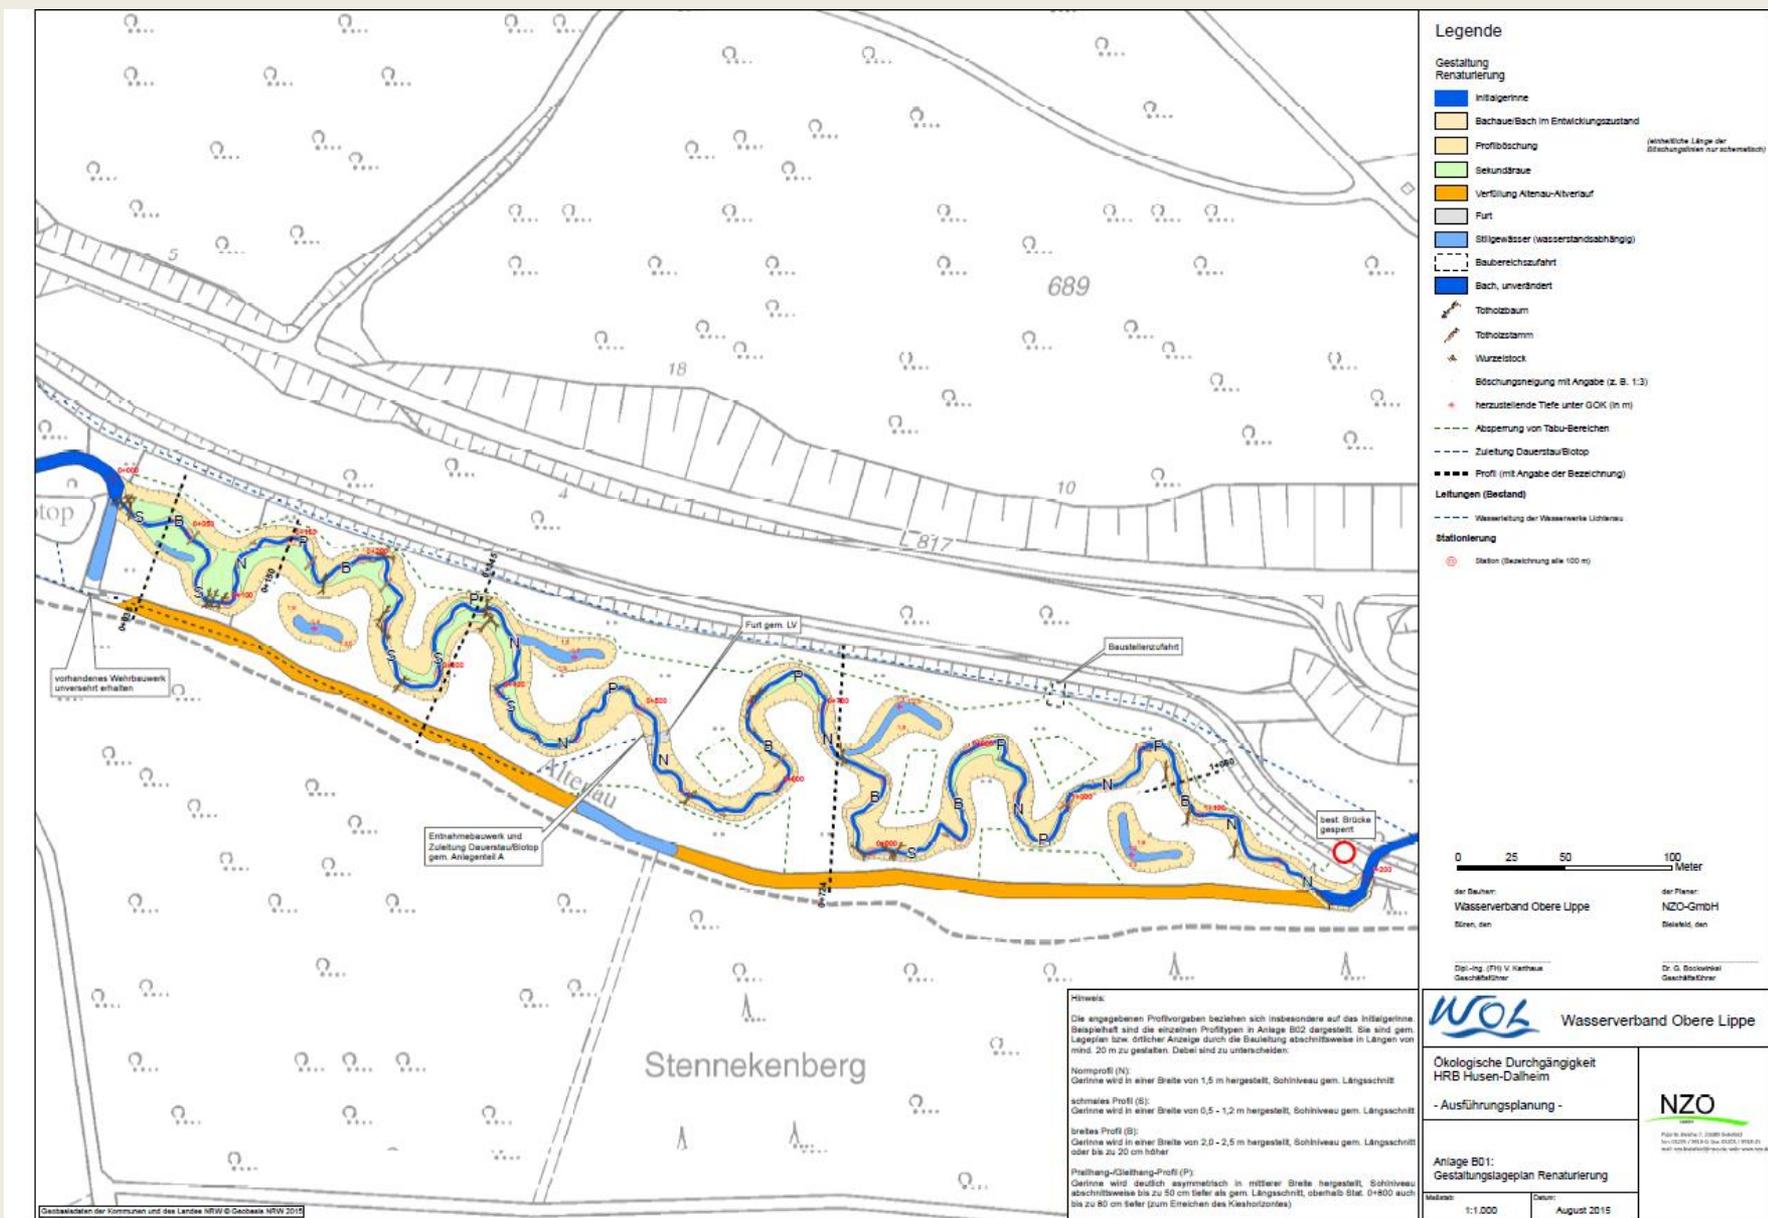
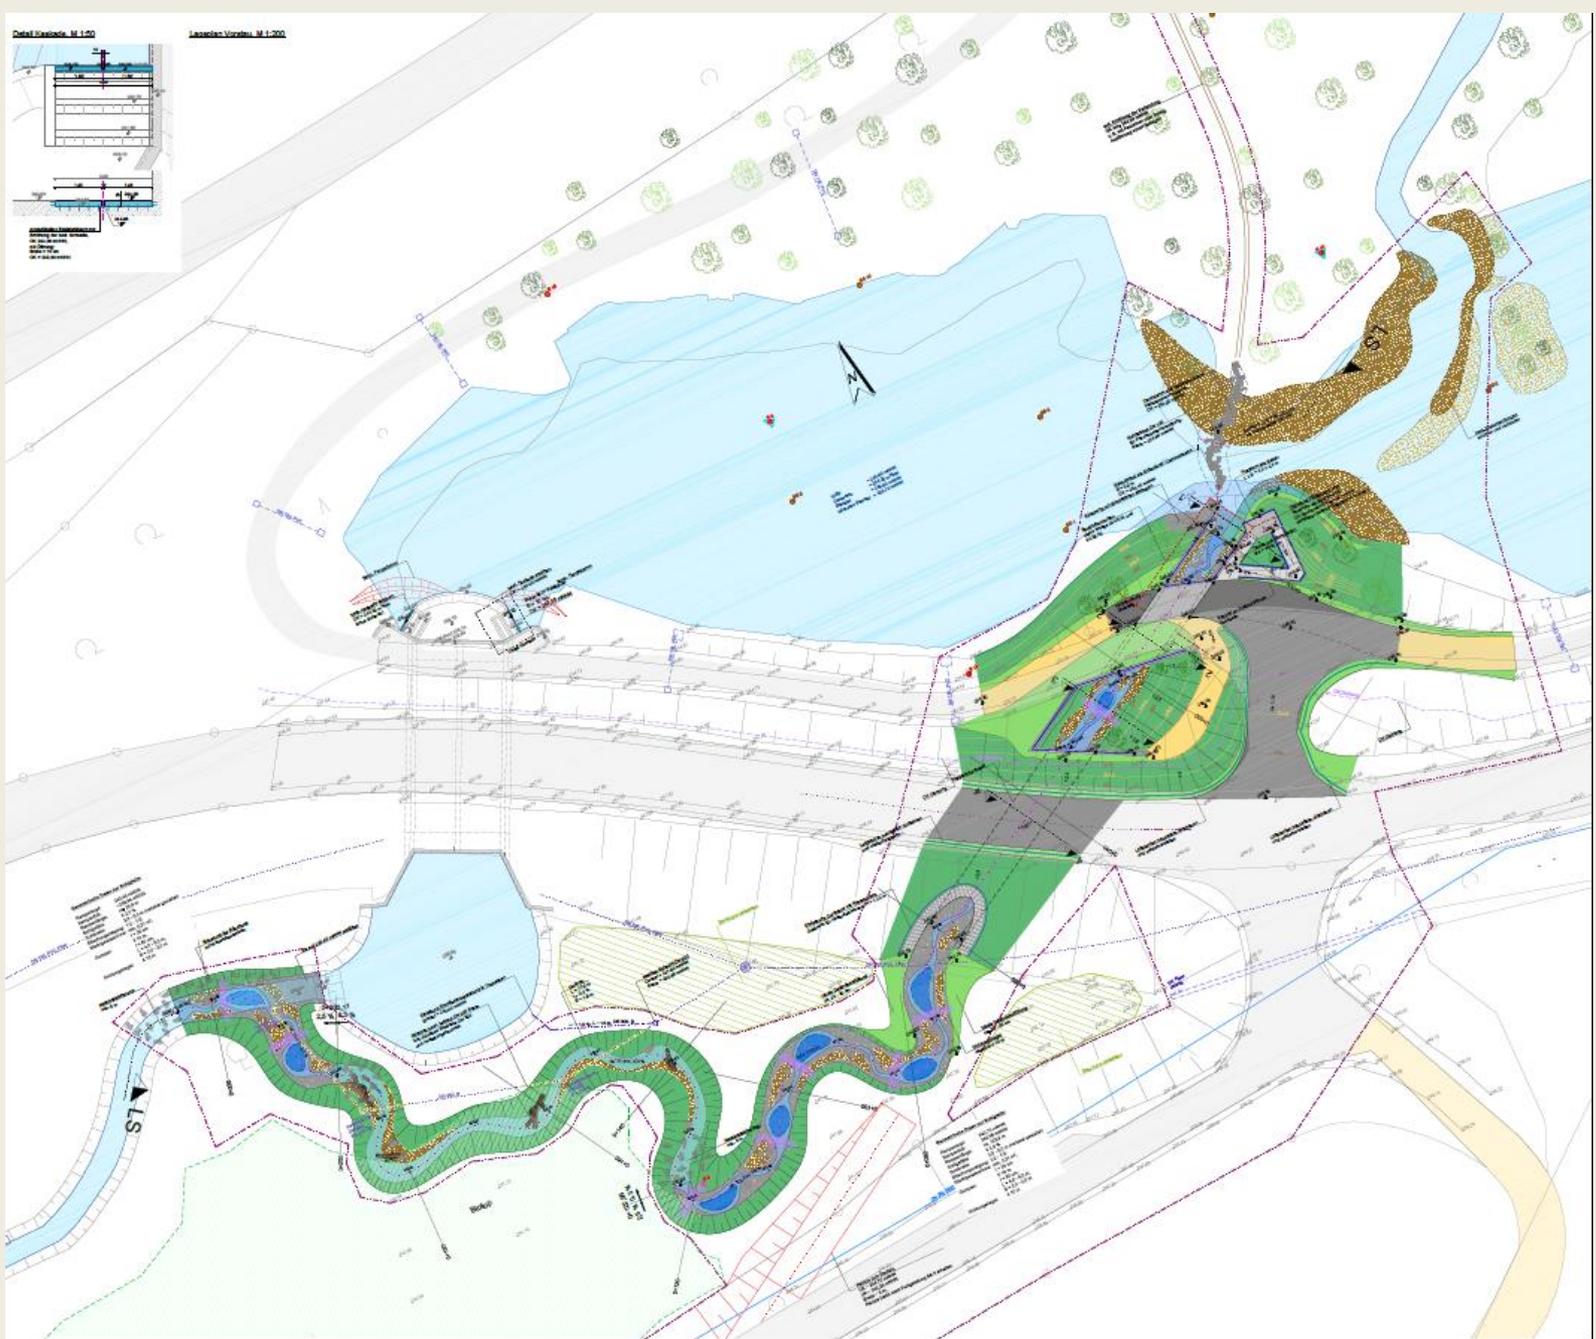
Planung Vorstaubecken

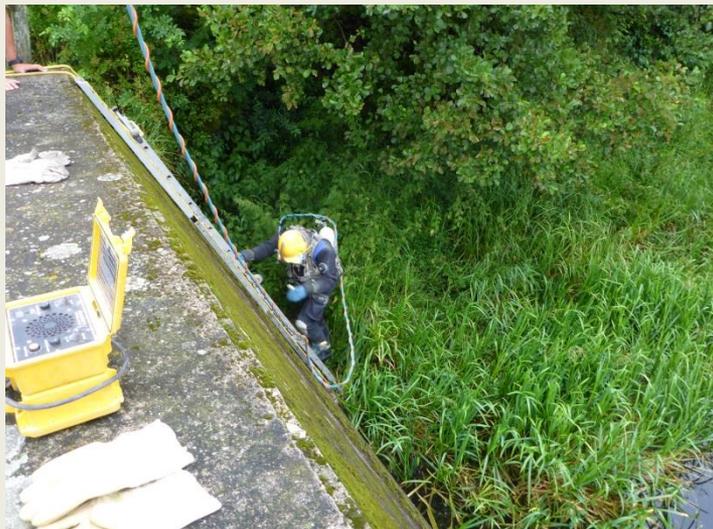
21.07.2014
Tauchereinsatz Erkundung Untergrundsituation

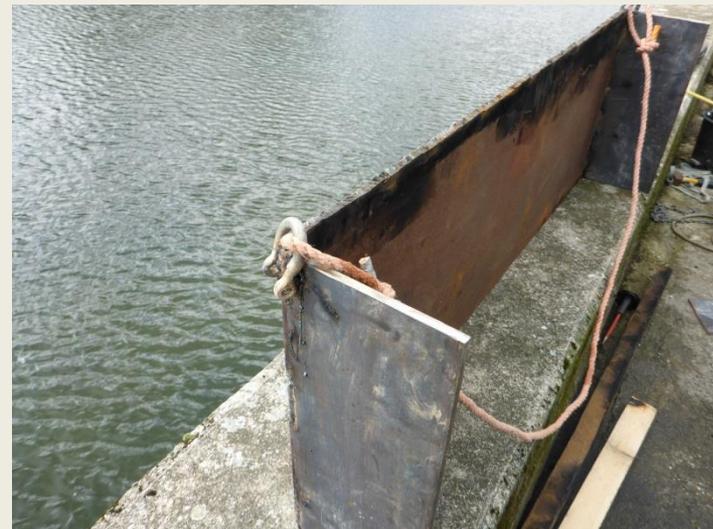
18.08.2014
Spezialkonstruktion Sedimentsperre

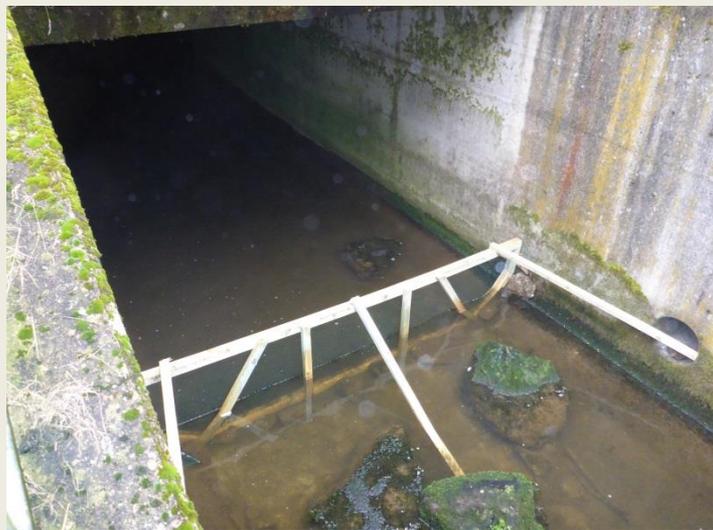
01.09.2014
Fischsperre UW

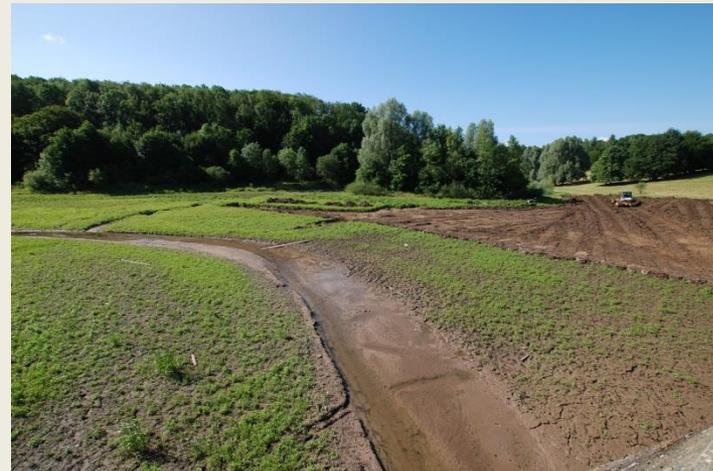
10.07.2015
Maßnahmen zur Seegrundentschlammung

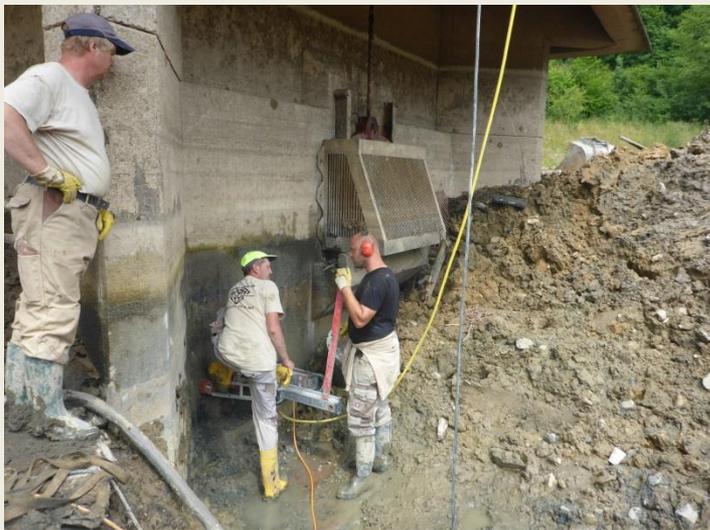
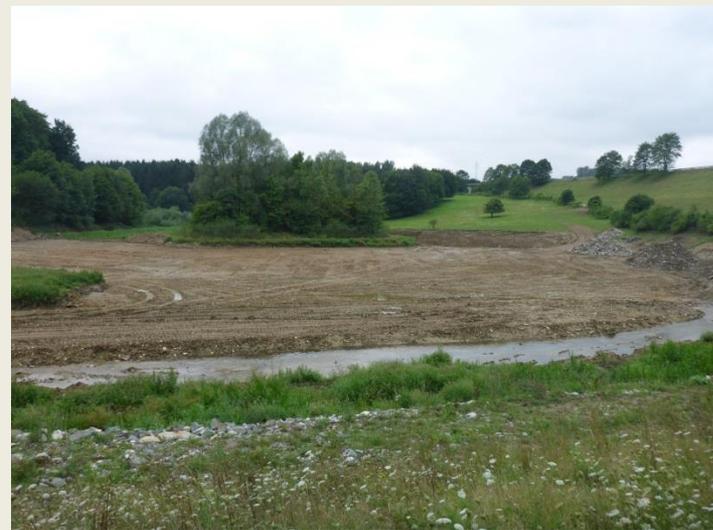
18.08.2015
Abgeschlossene Sohlräumung im Beckenraum

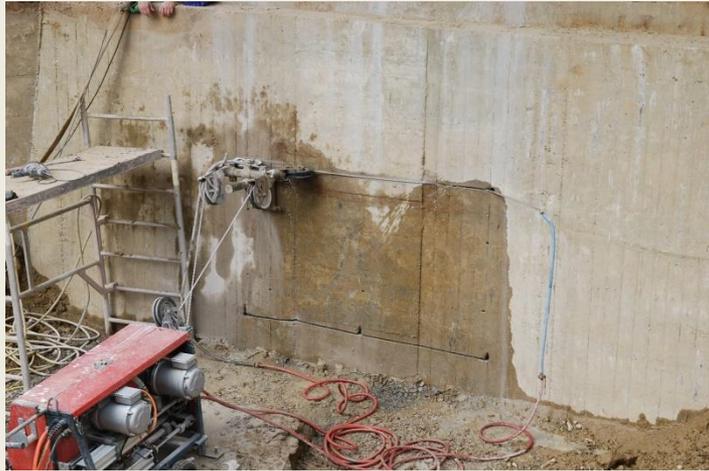
01.08.2016
Betsägearbeiten Einlaufkopf

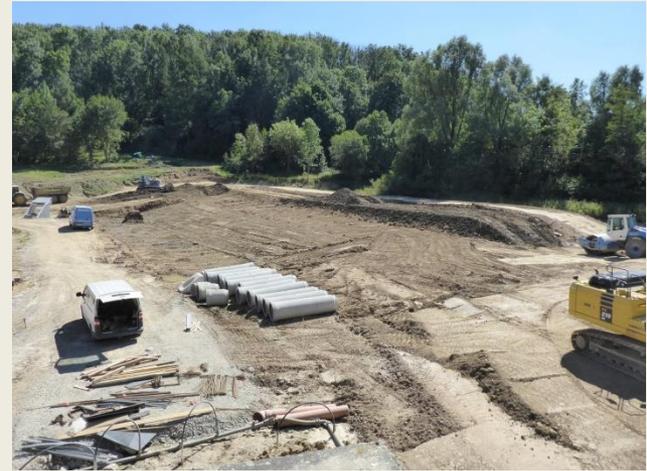
18.08.2016
Aufbau Damm Piepensee

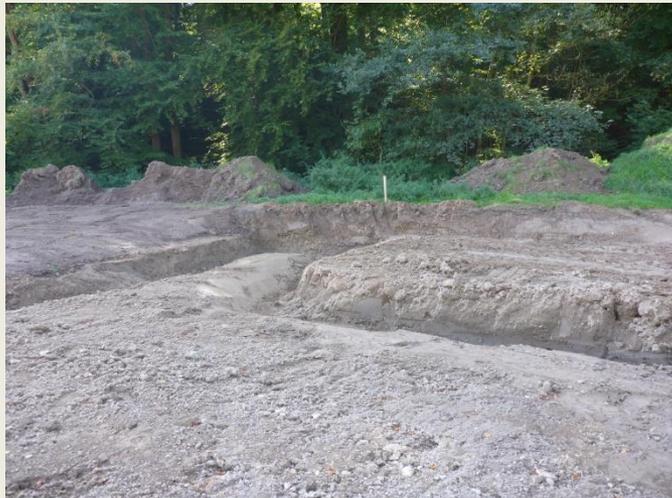
21.09.2016
Gerinne Renaturierungsabschnitt

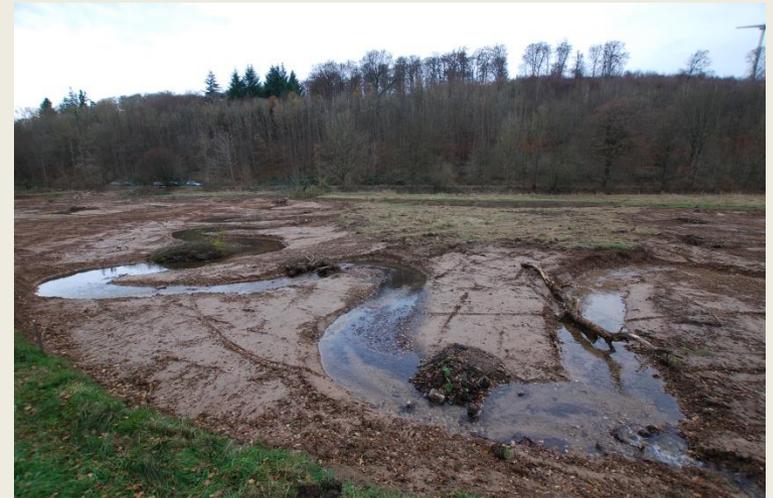
22.11.2016
Anschluss Renaturierungsabschnitt

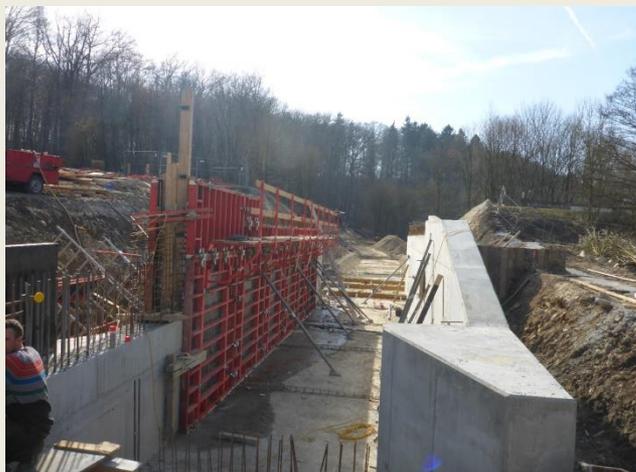
16.03.2017
Ausleitungsbauwerk Vorstau II.BA

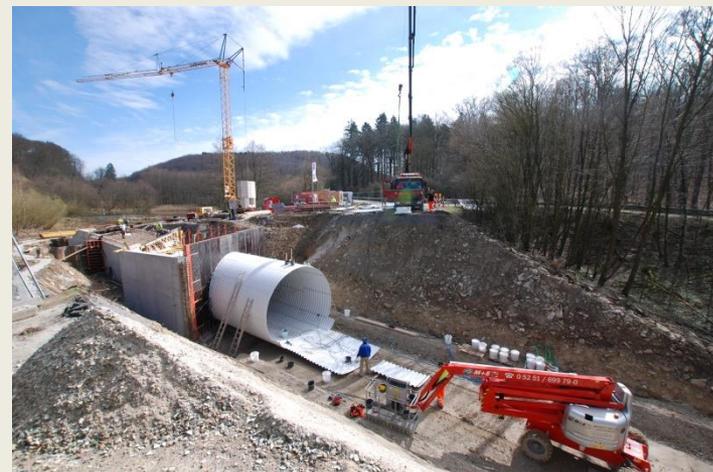
22.03.2017
Ausleitungsbauwerk Vorstau II. BA

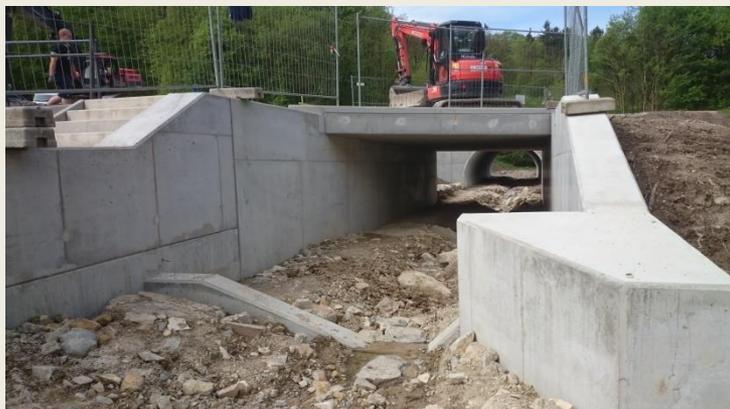
17.05.2017
Ausleitungsbauwerk Vorstau II. BA

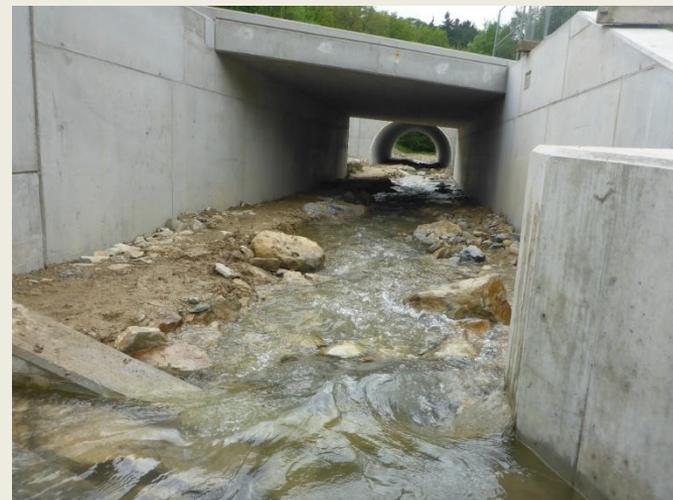
24.05.2017
Ausleitungsbauwerk Vorstau II. BA

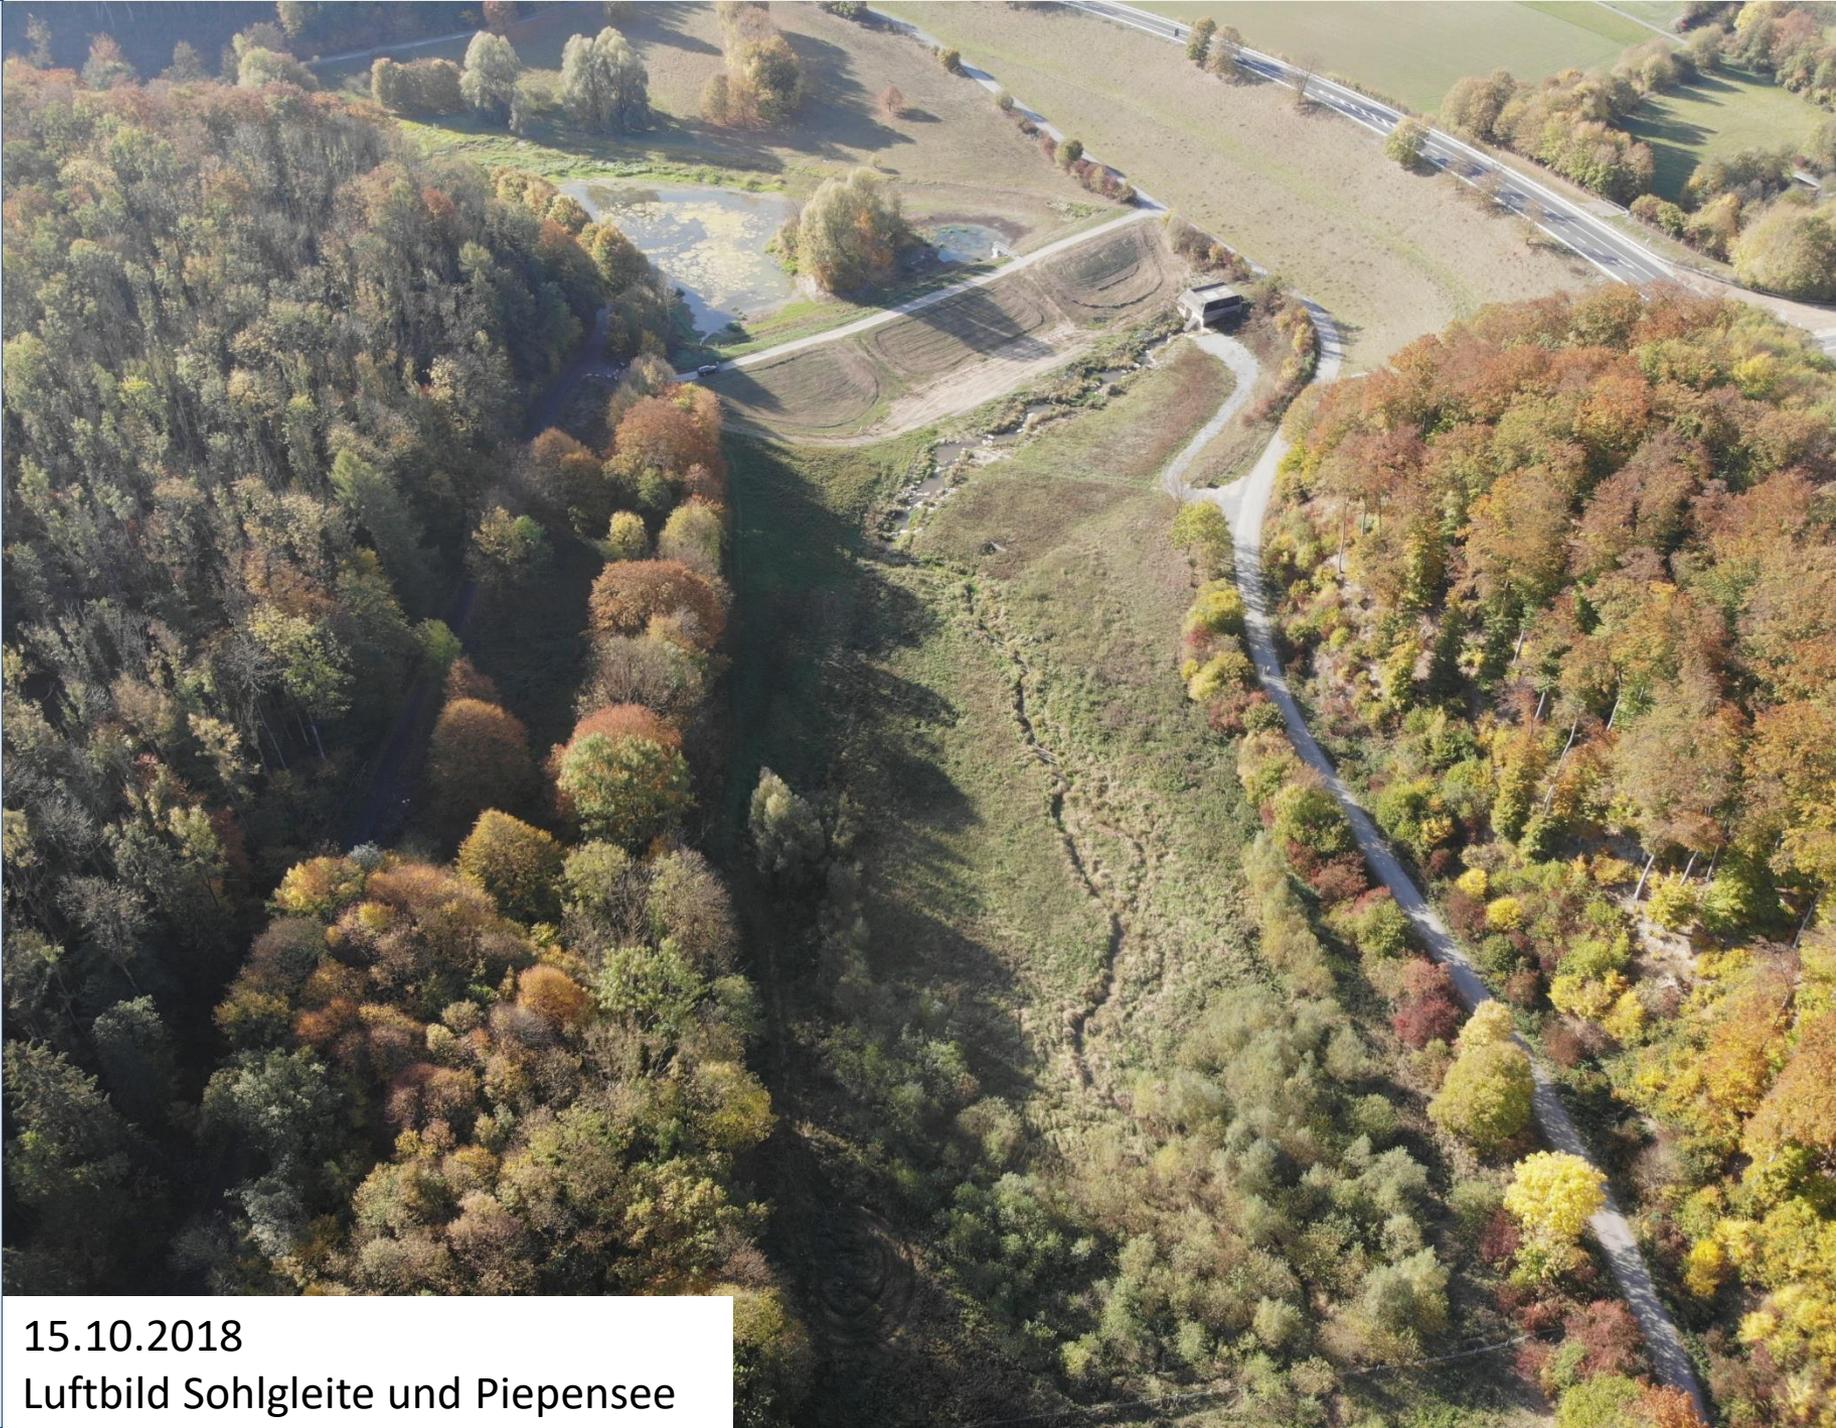
15.10.2018

Luftbild Sohlgleite und Piepensee

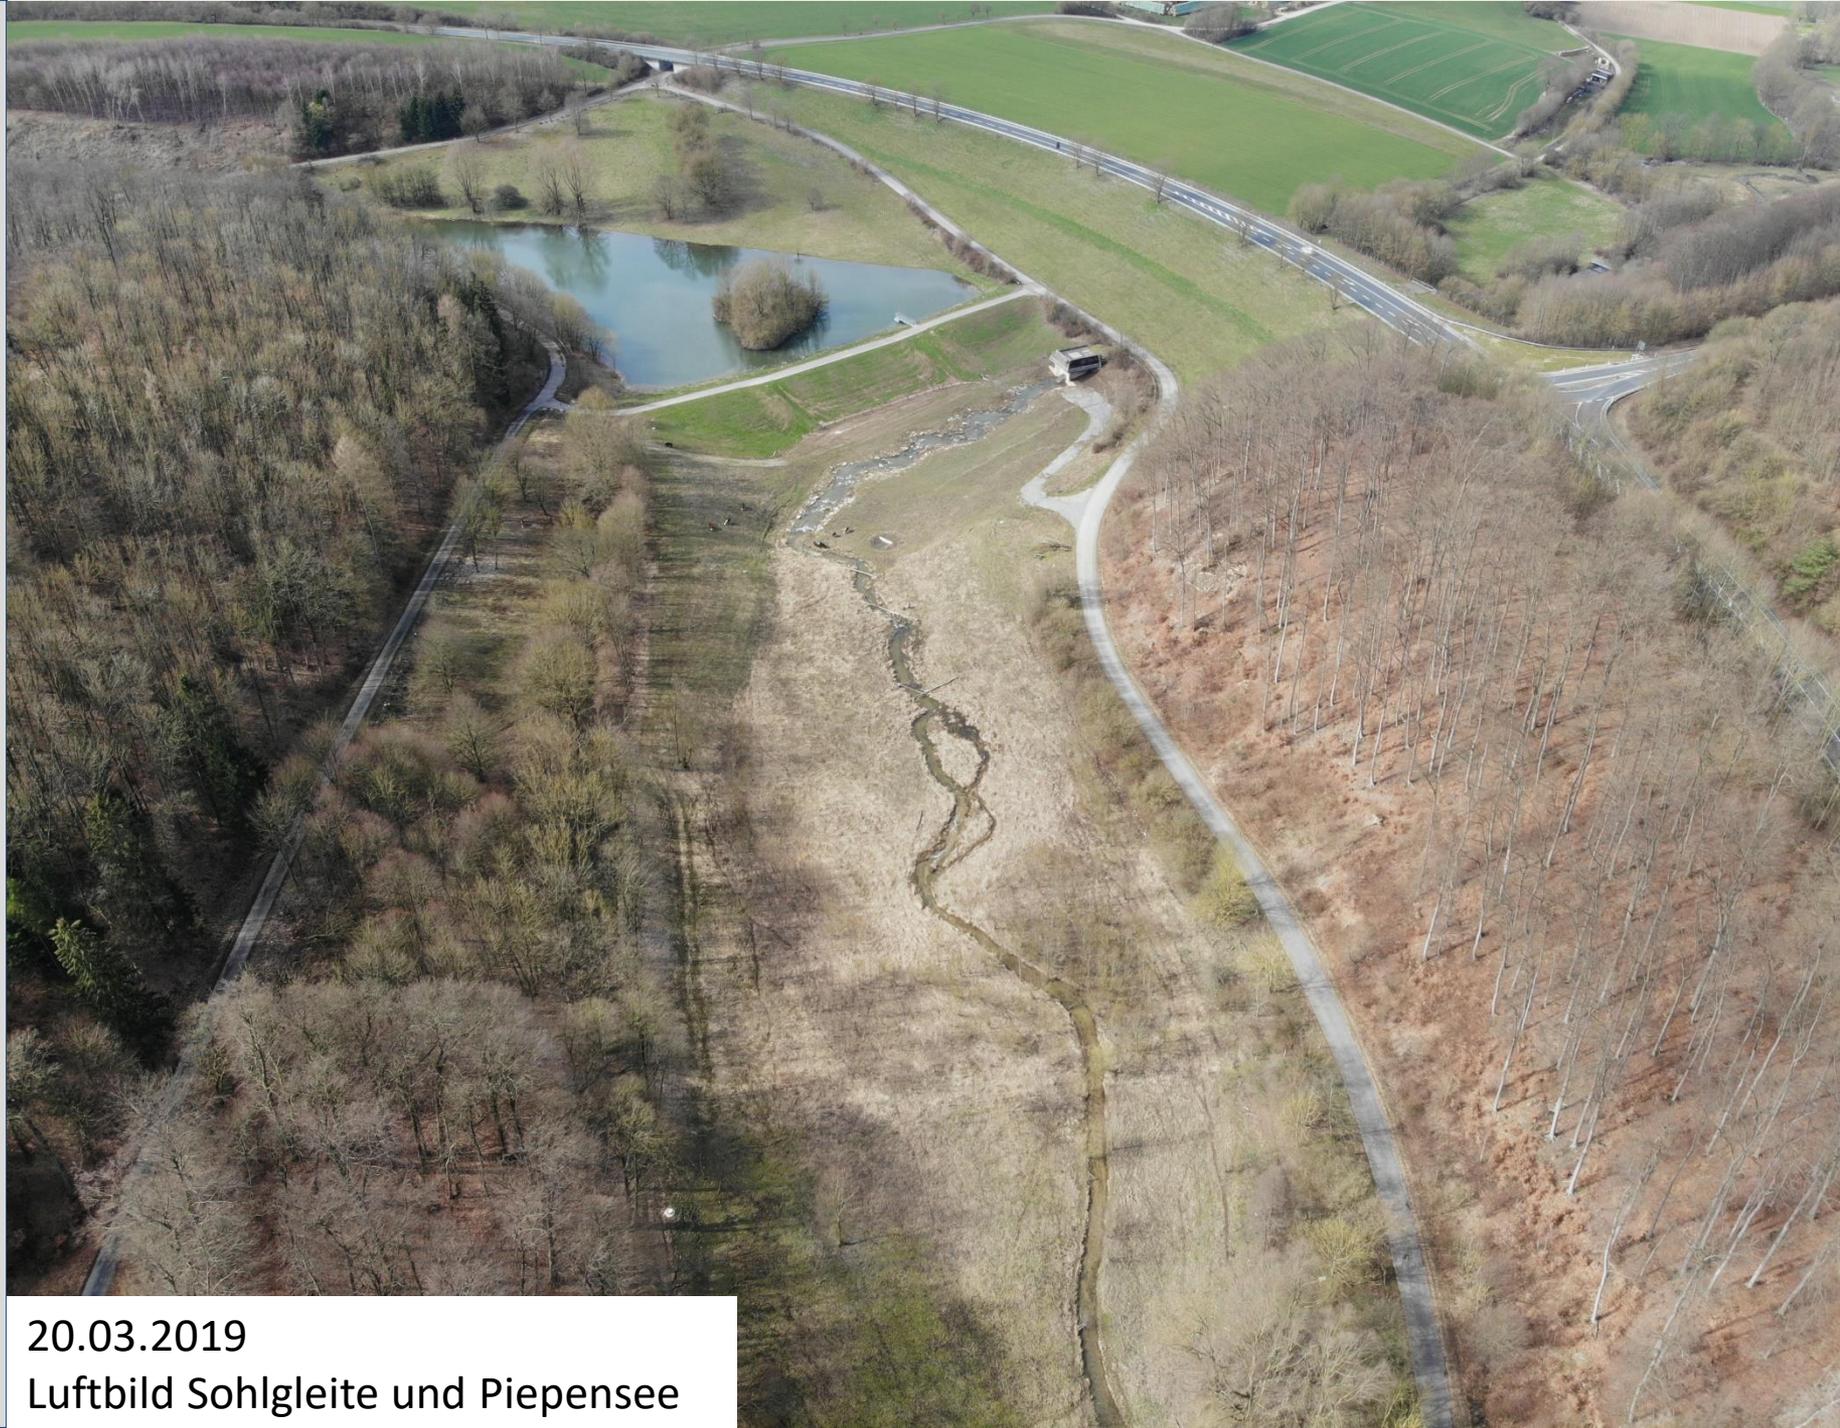
15.10.2018

Luftbild Sohlgleite

Die Funktionsfähigkeit der Maßnahmen zur Herstellung der Durchgängigkeit wurden durch Fischmonitoring belegt!

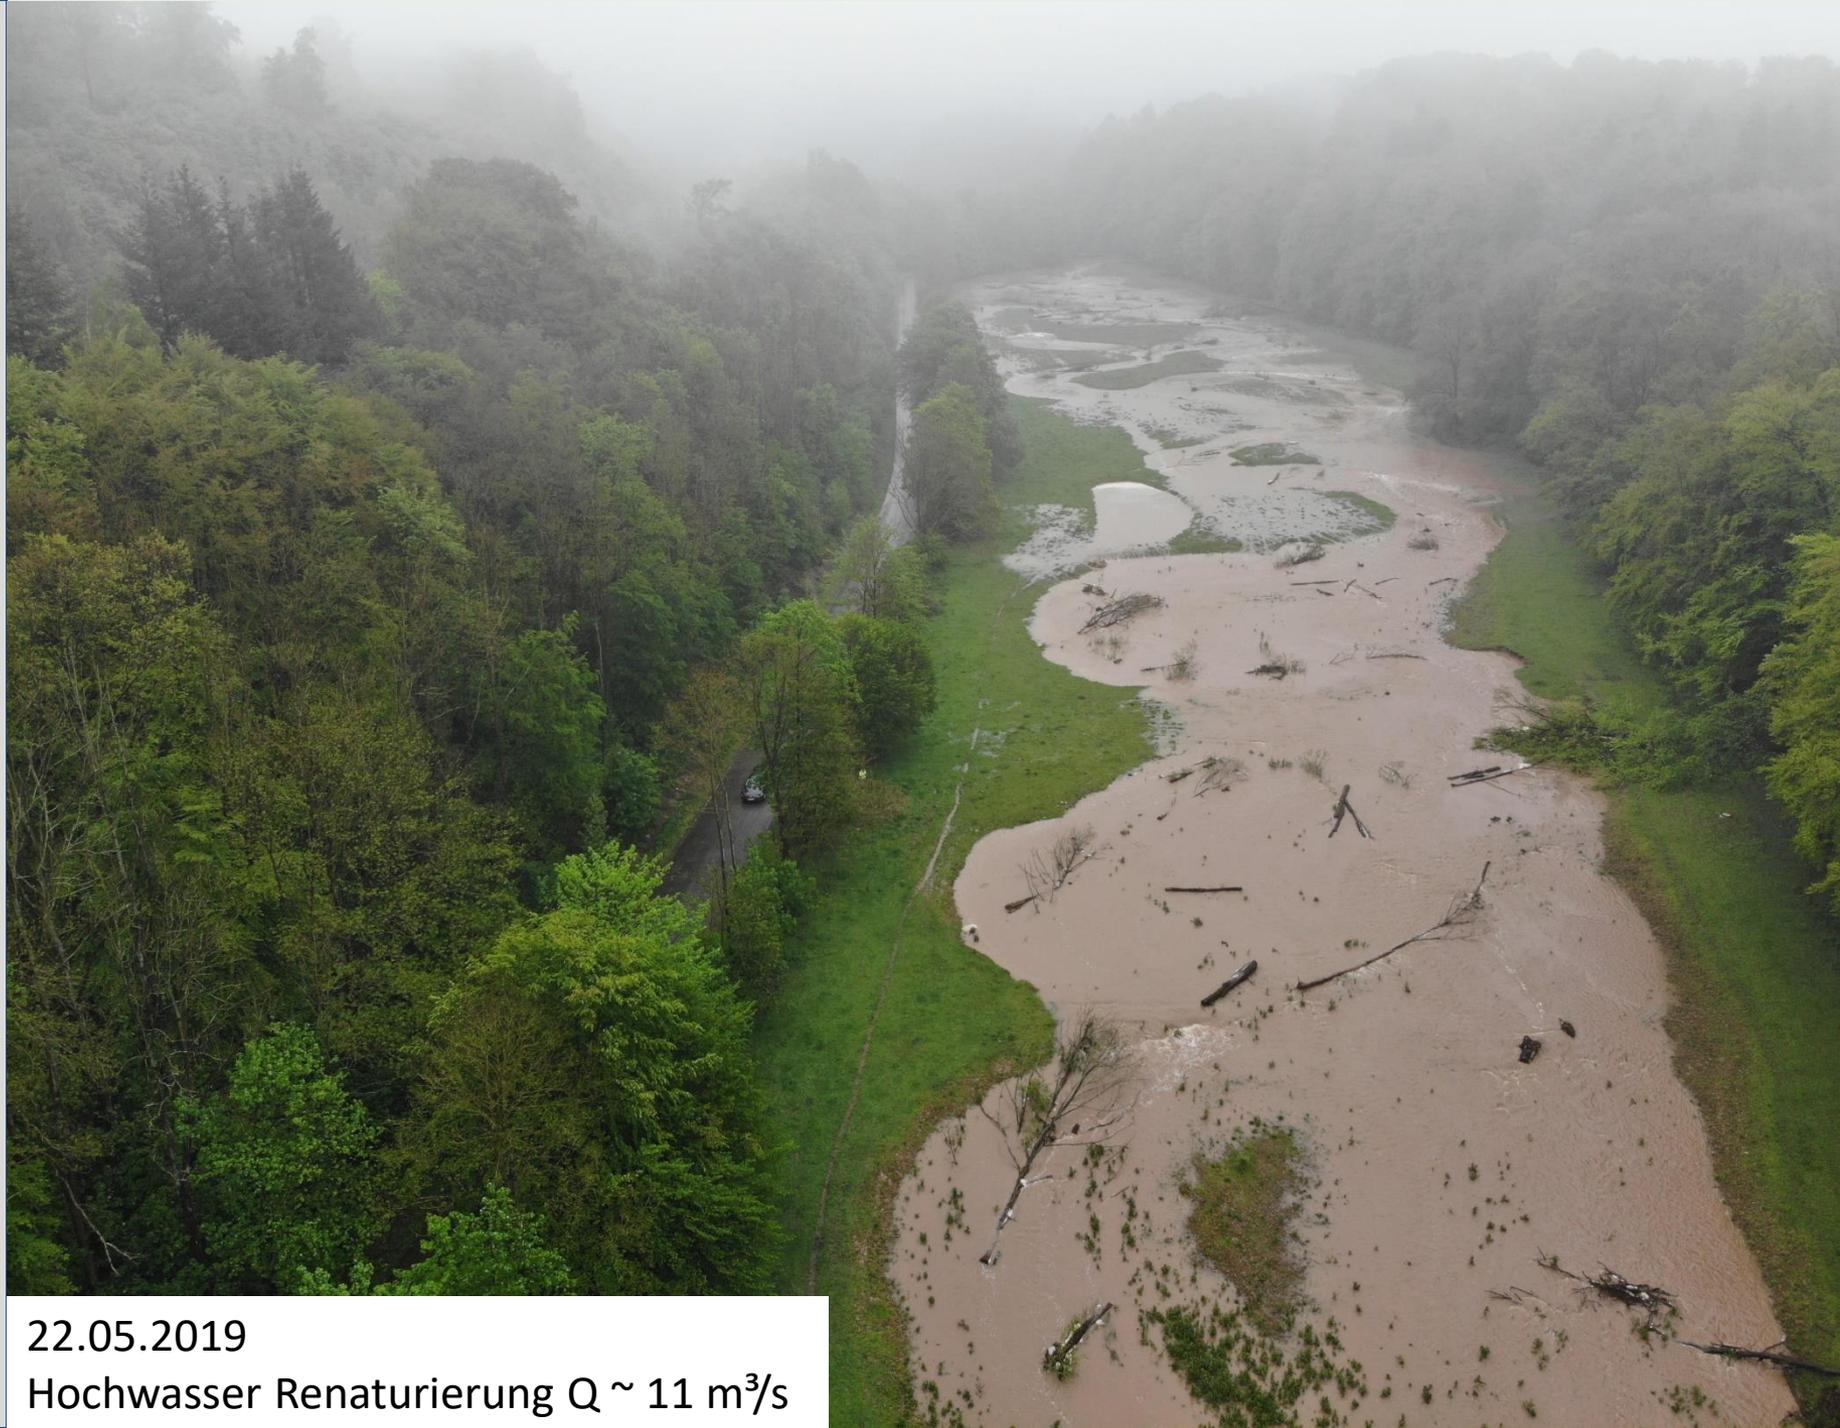
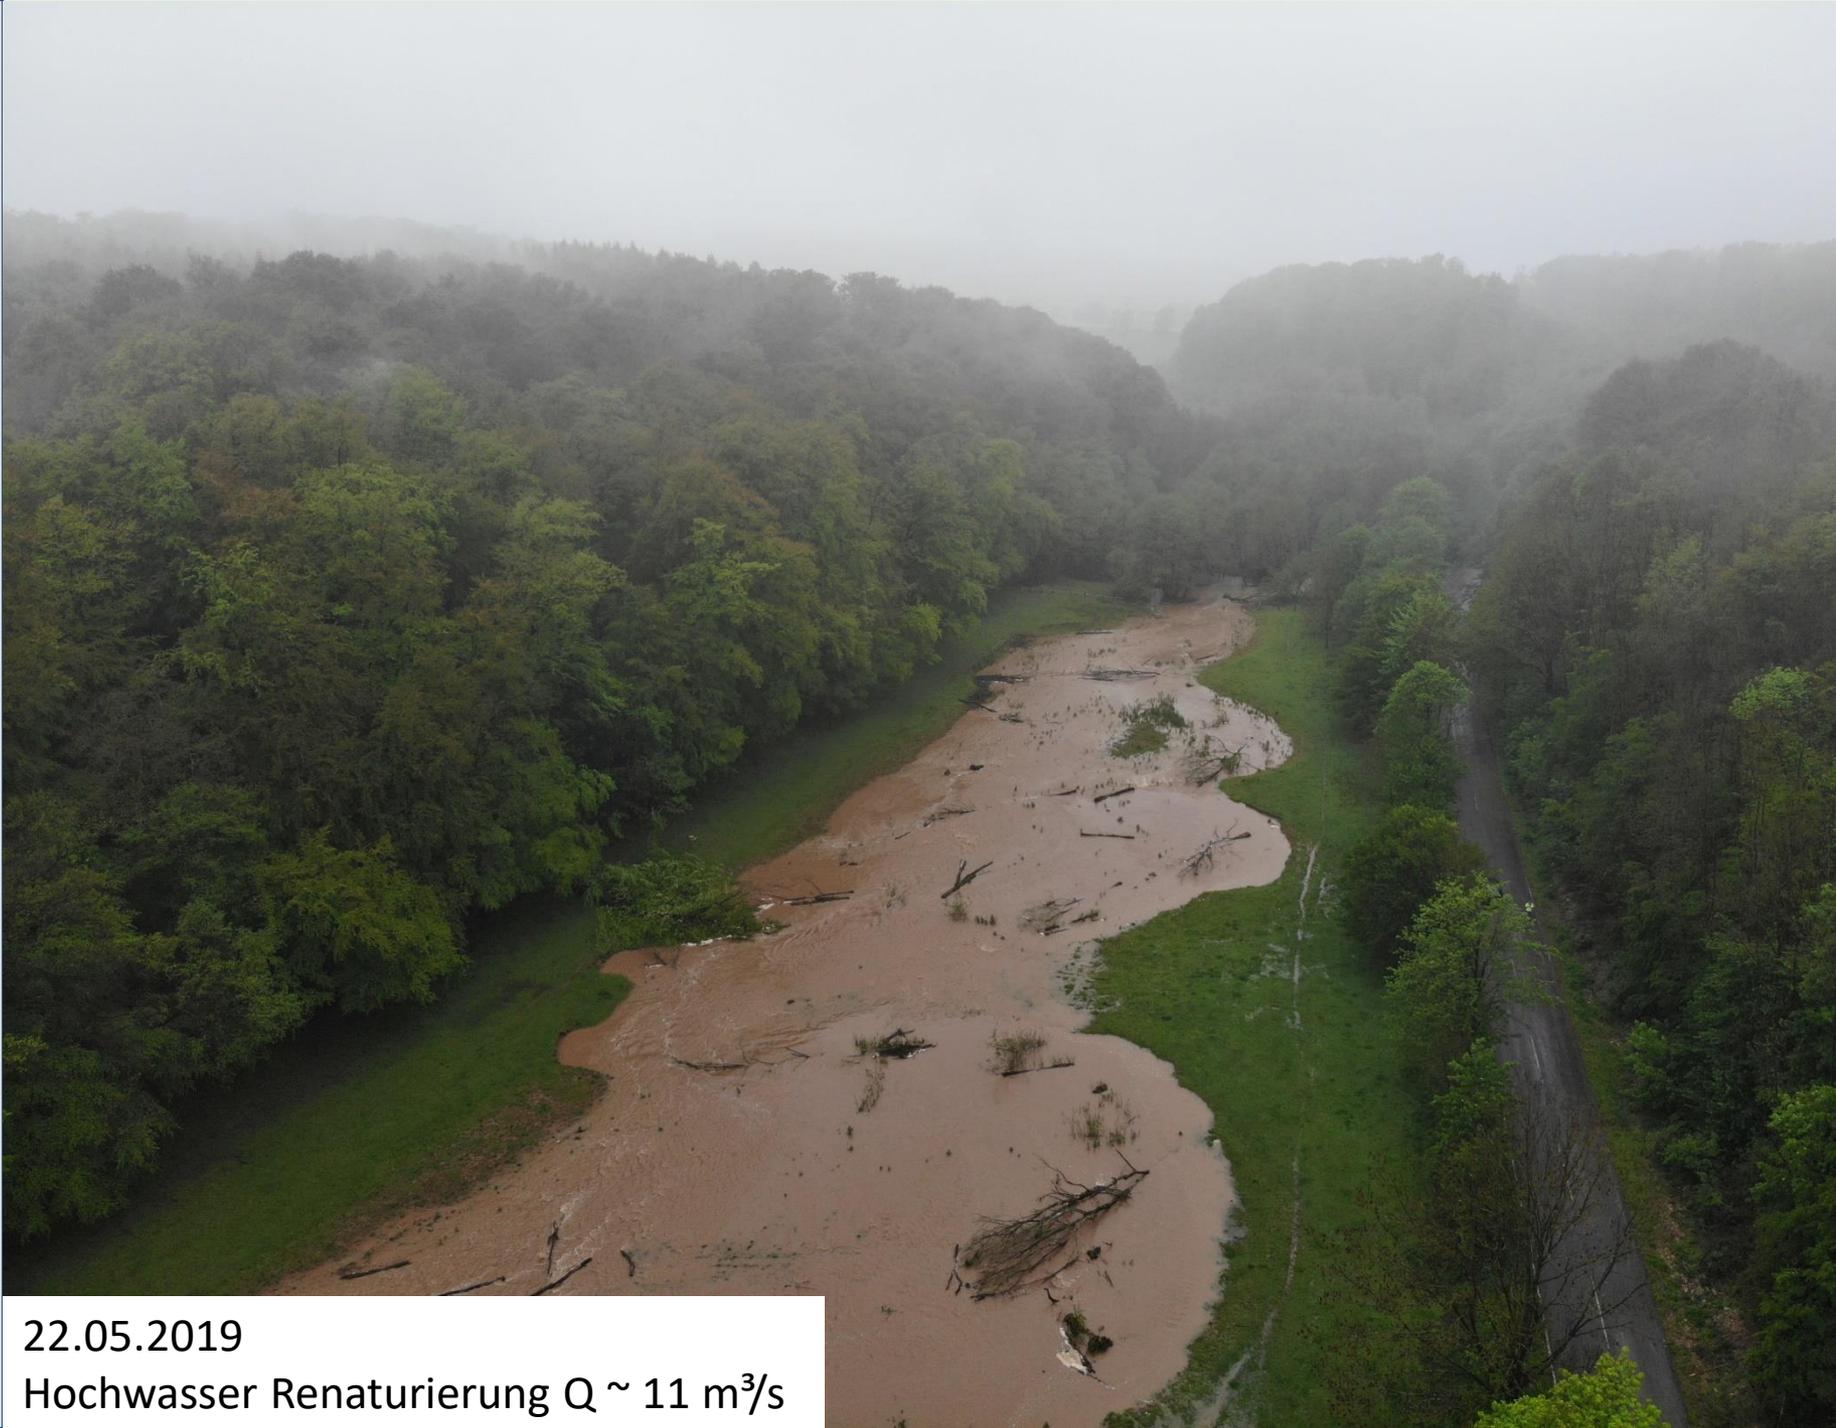
22.05.2019

Hochwasser Renaturierung $Q \sim 11 \text{ m}^3/\text{s}$
