Herstellung der ökologischen Durchgängigkeit der Altenau am HRB Husen-Dalheim

Wasserverband Obere Lippe

Projektbeschreibung:

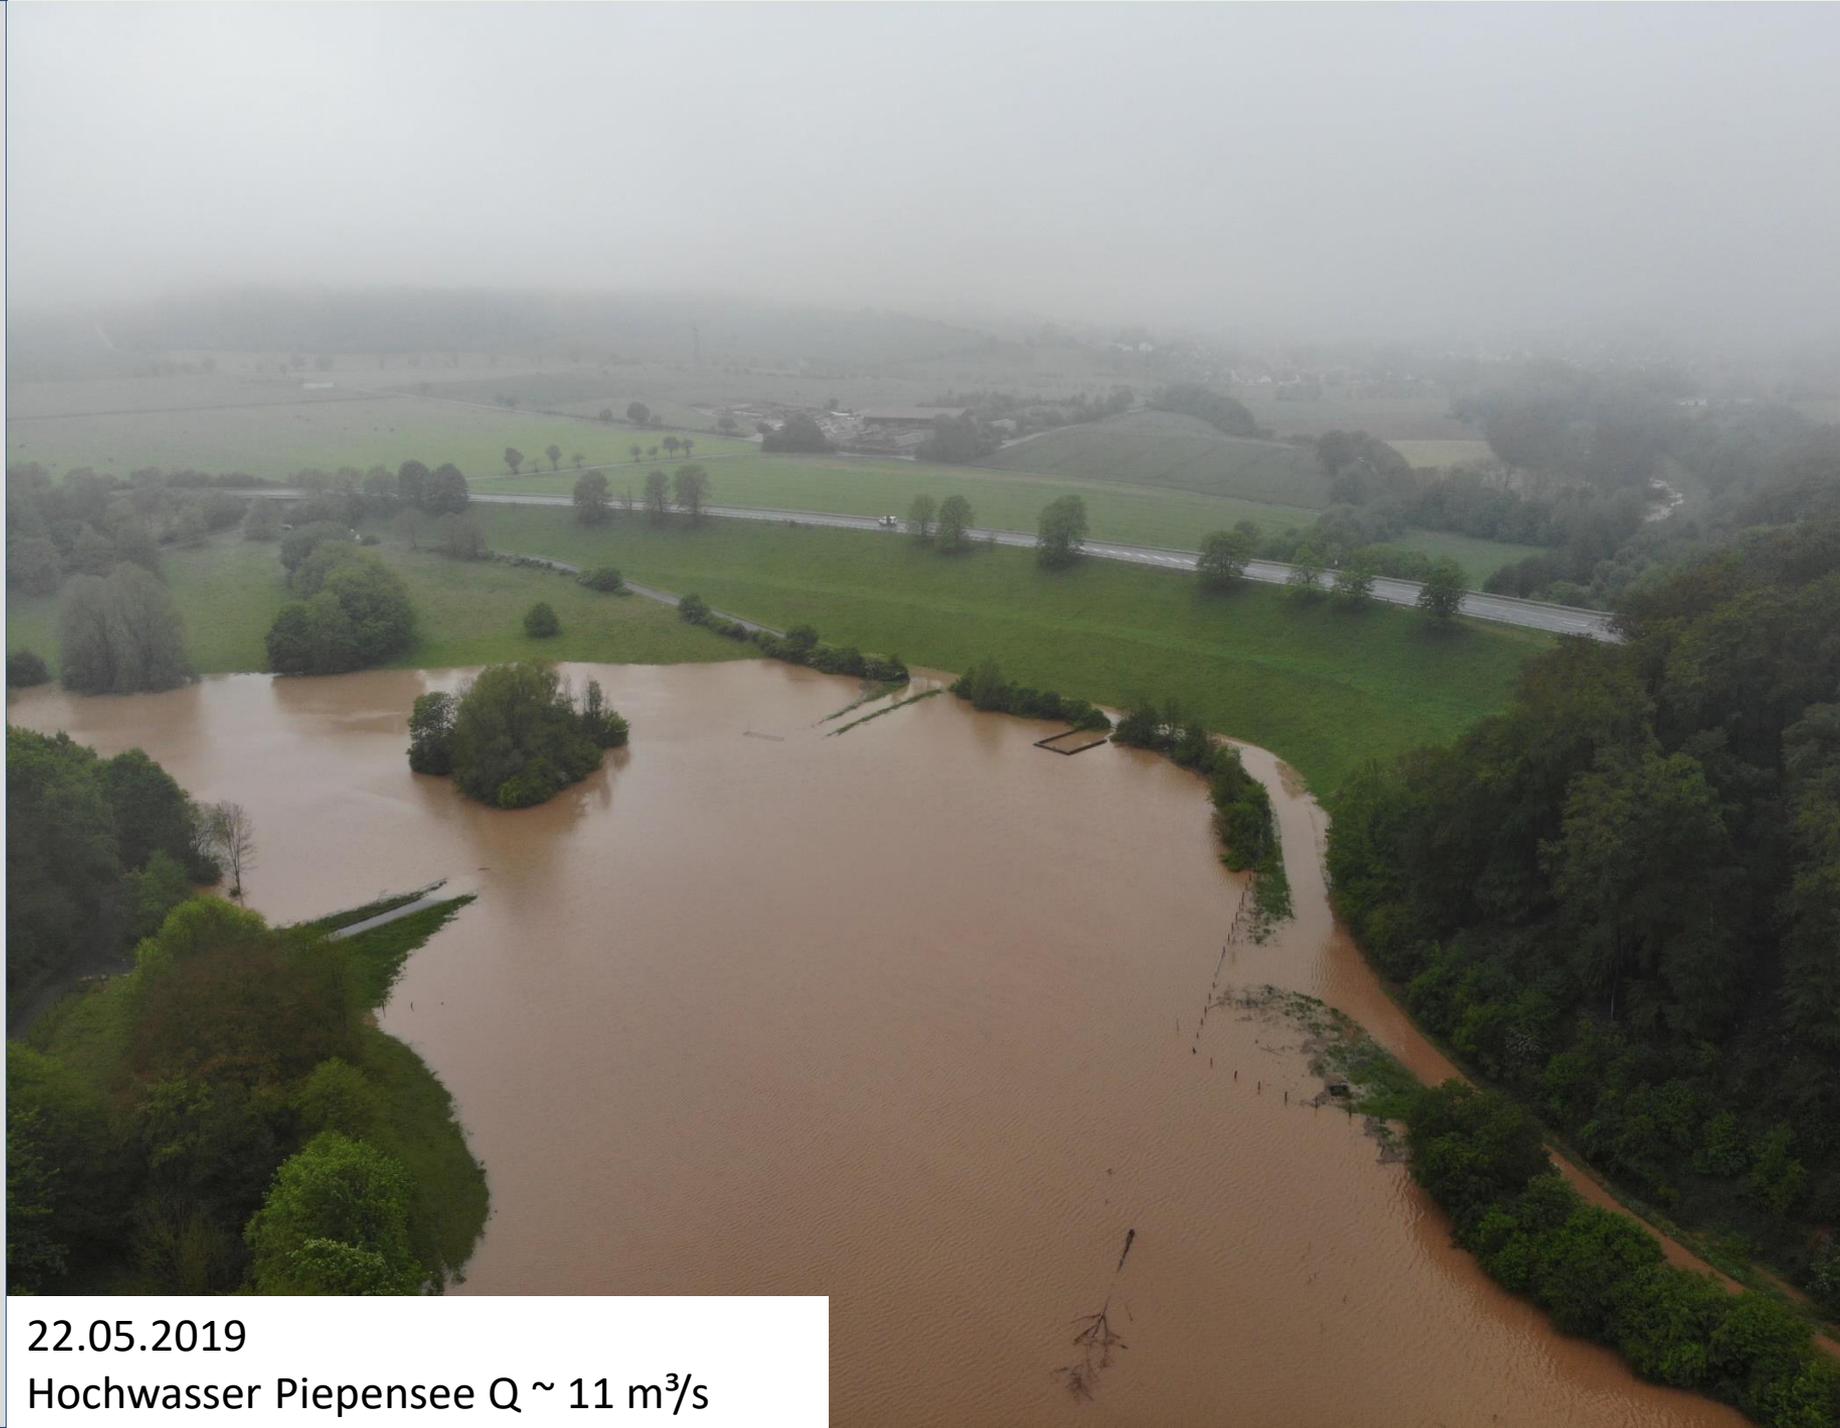
22.05.2019

Hochwasser Piepensee $Q \sim 11 \text{ m}^3/\text{s}$
