# Renaturierung des Gellinghauser Quellbachs

Stand: 29.06.2022

## Planungsziel und Maßnahmenbeschreibung:

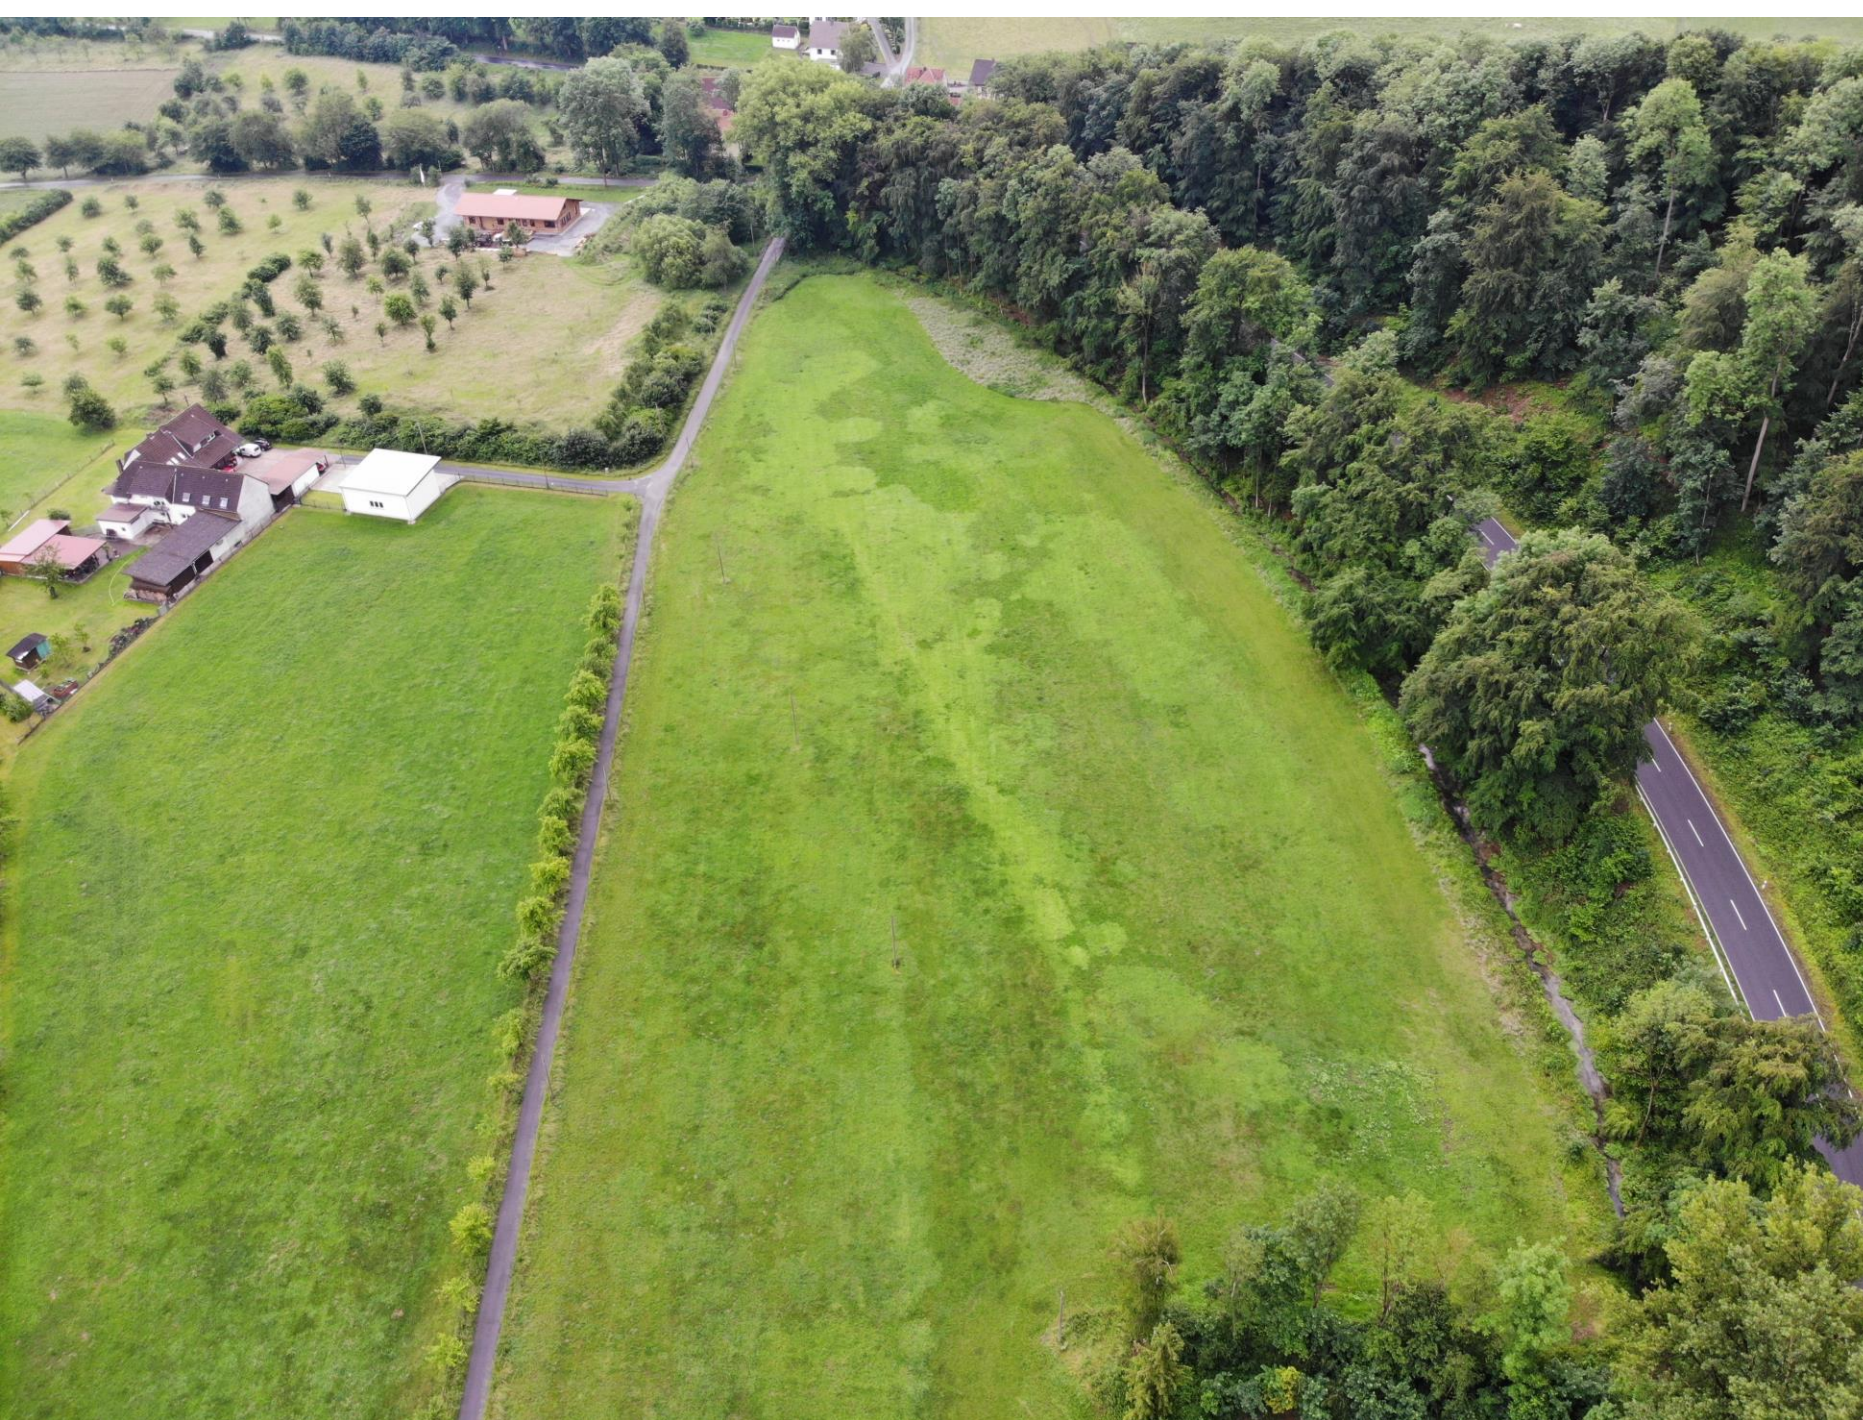
18. Juni 2020  
Vorherzustand Fläche mit  
vorhandenen Strukturen

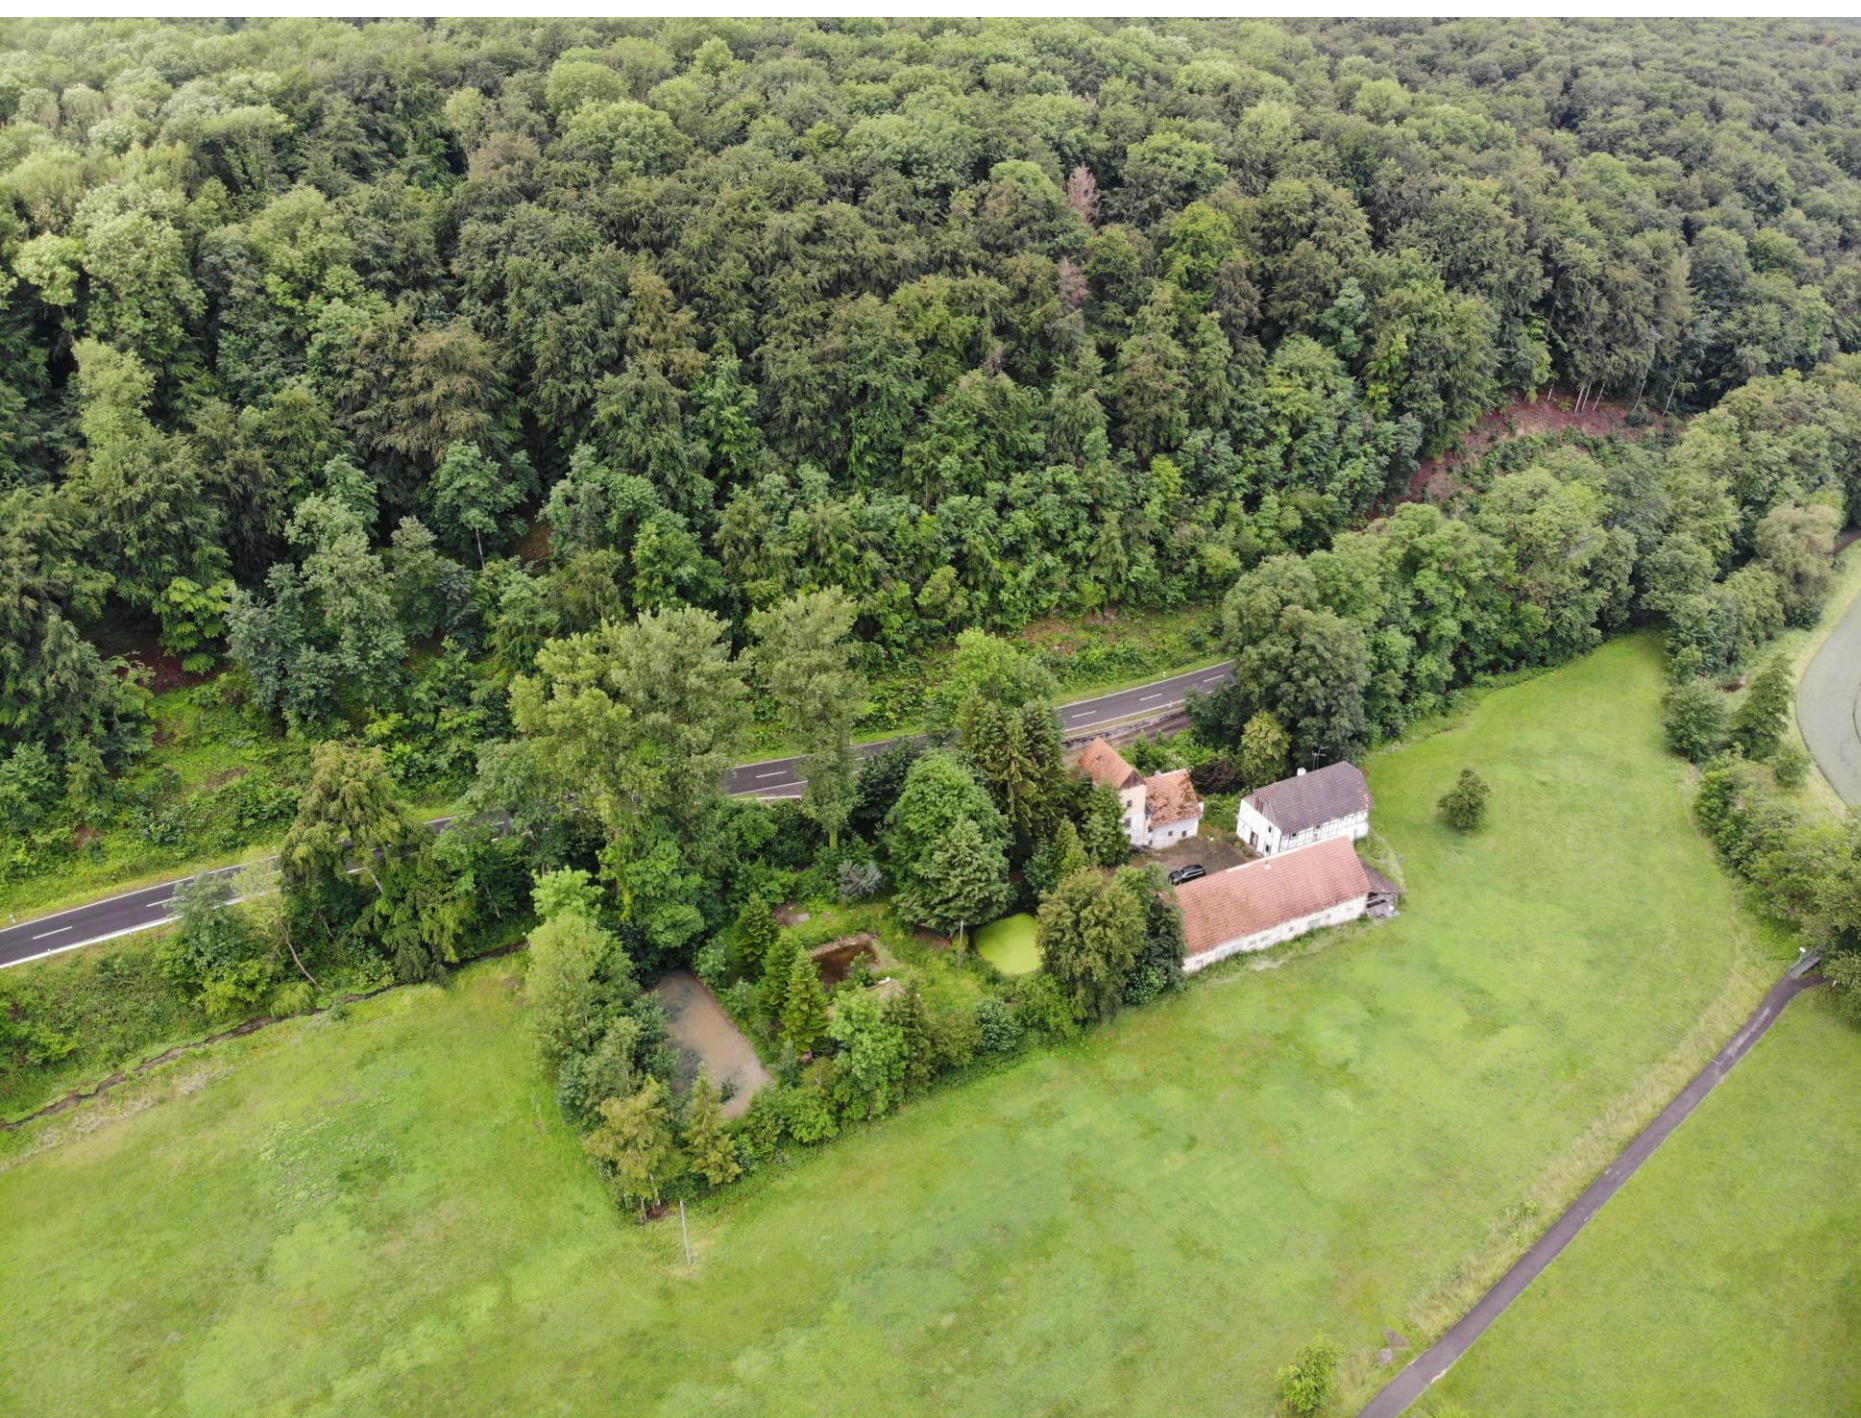
18. Juni 2020  
Vorherzustand  
Gebäudekomplex  
Gellinghauser Mühle mit  
Fischteichanlage

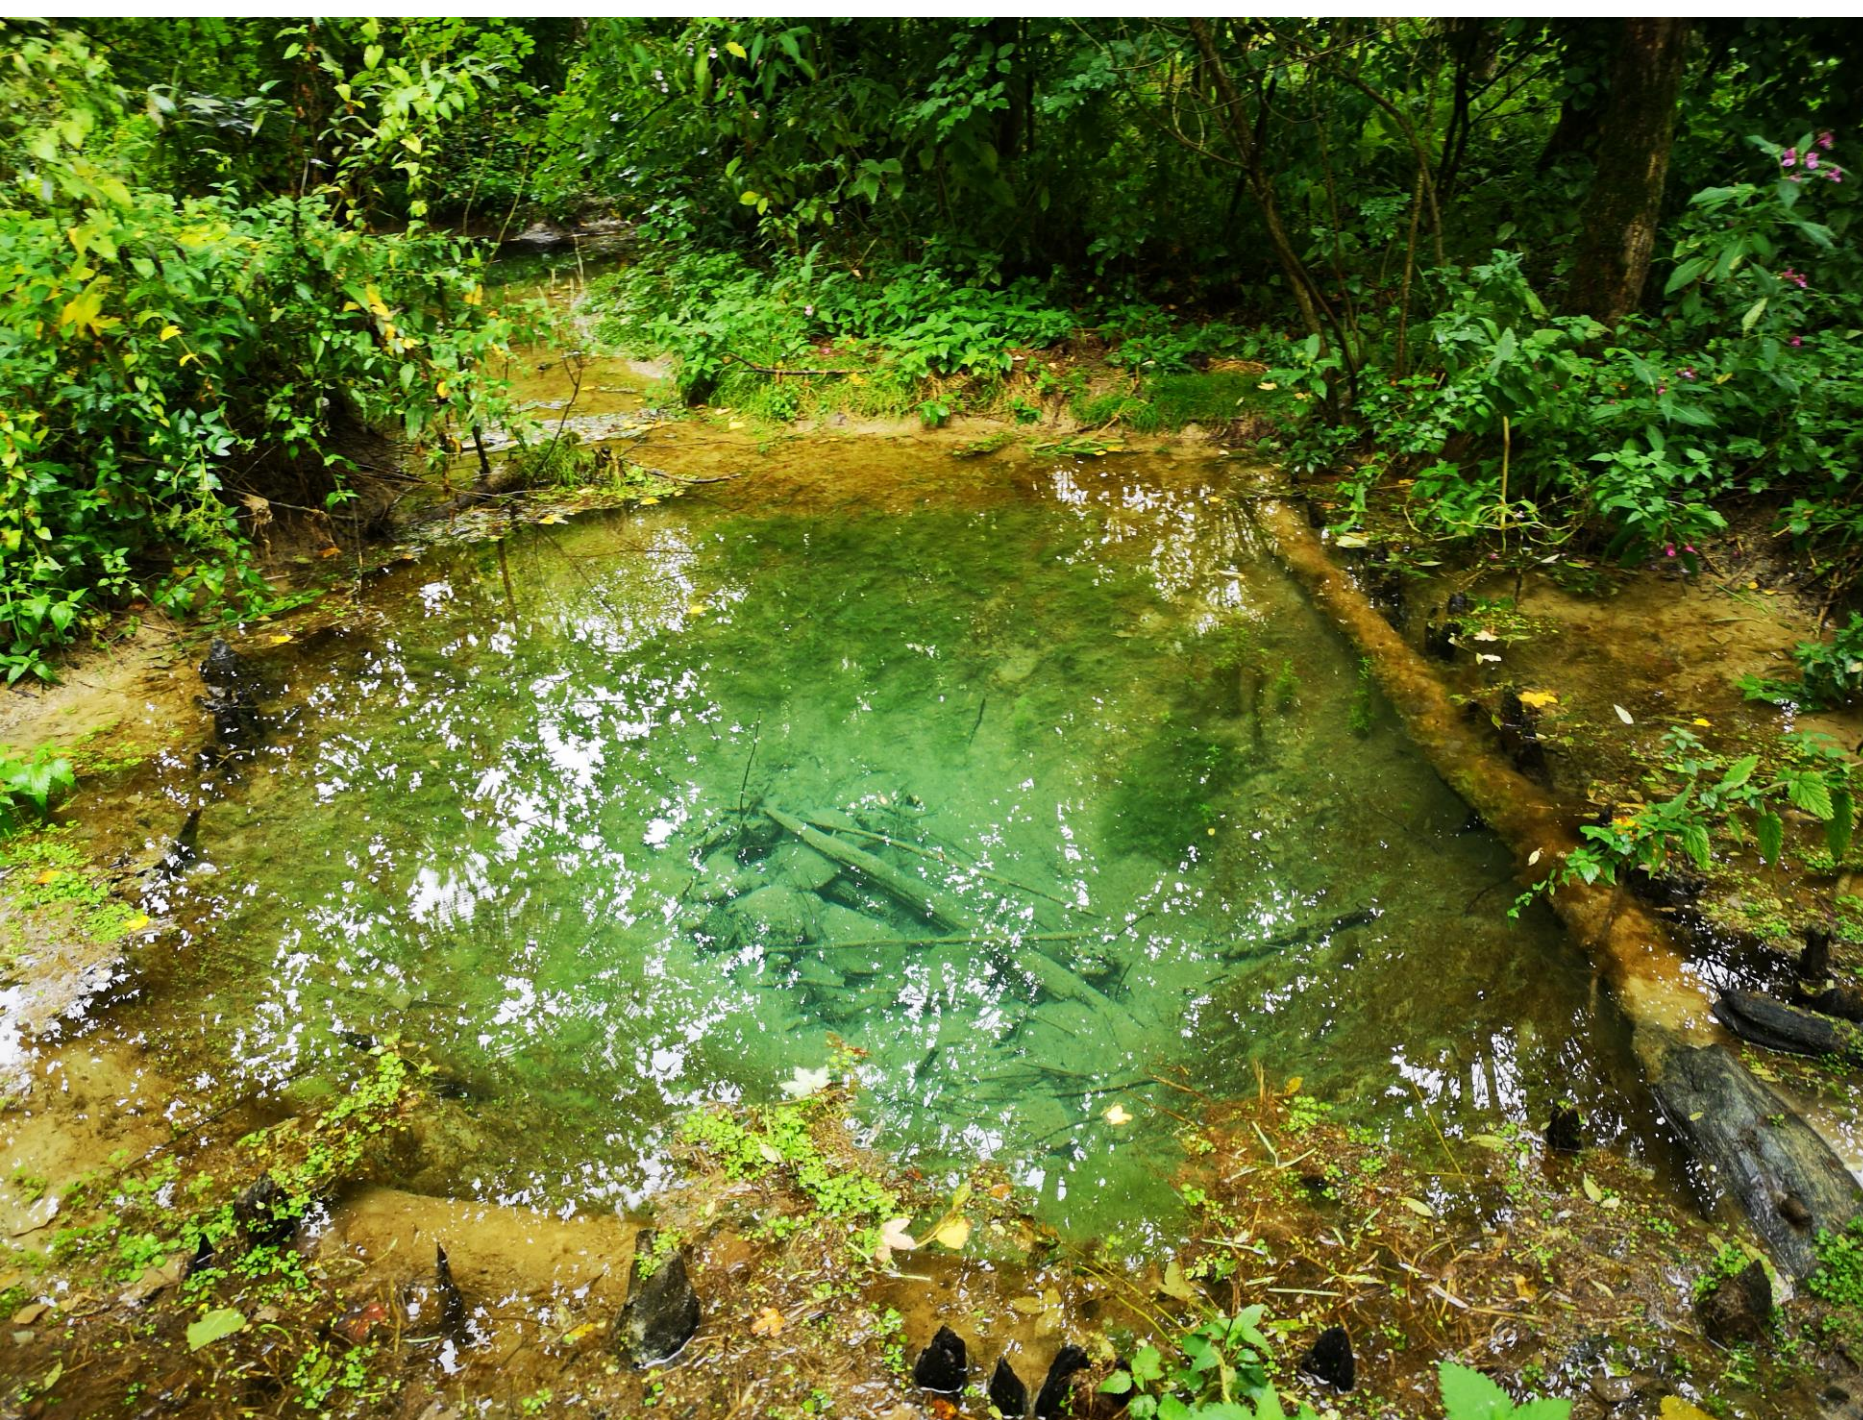
24. September 2019  
Hauptquelltopf  
Gellinghauser Quellbach am  
Forsthaus

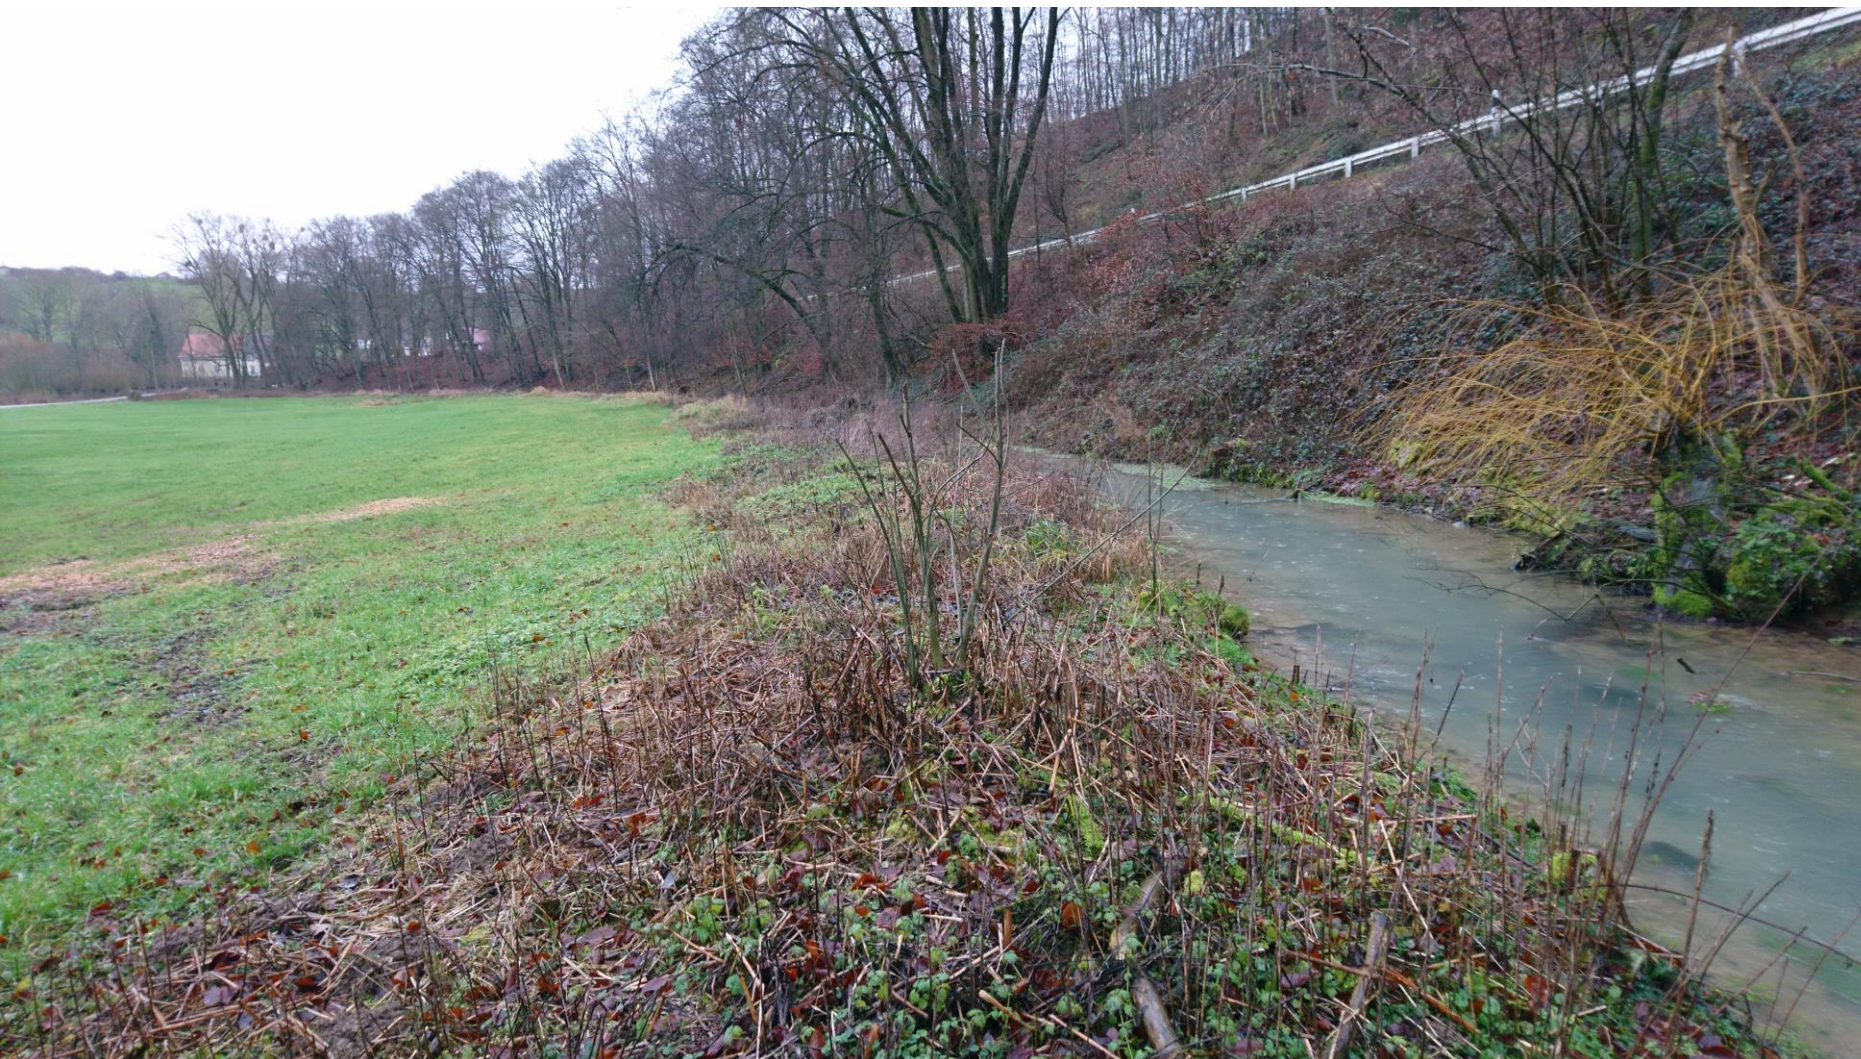
09. Januar 2020  
Mühlengraben in Hochlage

Im Rahmen des Flurbereinigungsverfahrens Altenau I konnten in Gellinghausen bei Borchten Flächen an der Altenau und des Gellinghauser Quellbaches erworben werden. Mit Übernahme der Unterhaltungspflicht des Gellinghauser Quellbaches konnte der WOL die Renaturierung des zur Mühlennutzung gefassten und in Hochlage geführten, rd. 500 m langen Quellbaches planen und umsetzen.

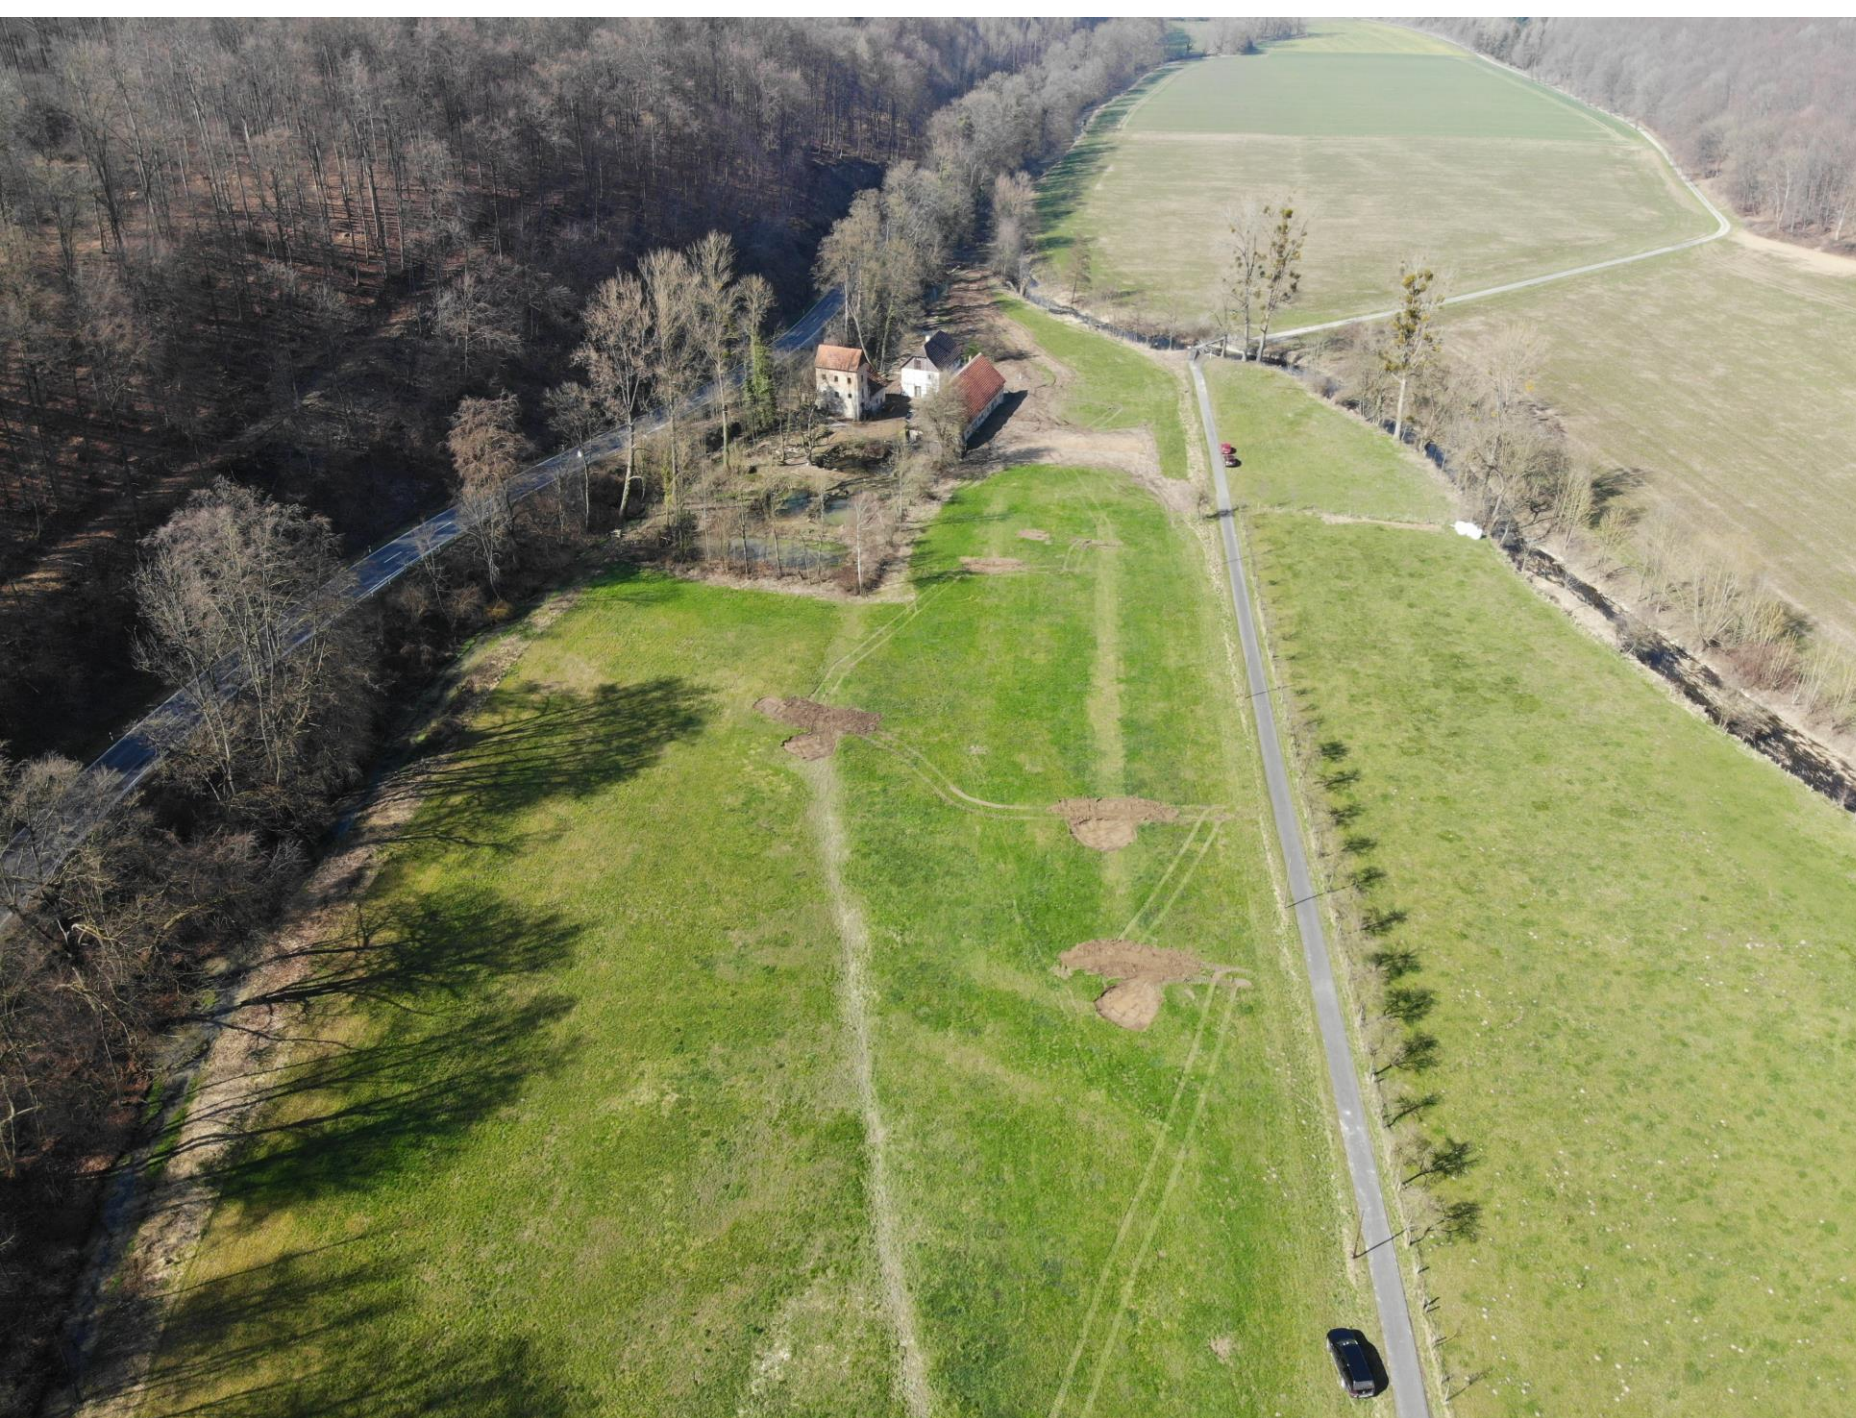
24. März 2021  
Unterbrechung  
vorhandener  
Entwässerungsgräben in  
der Fläche

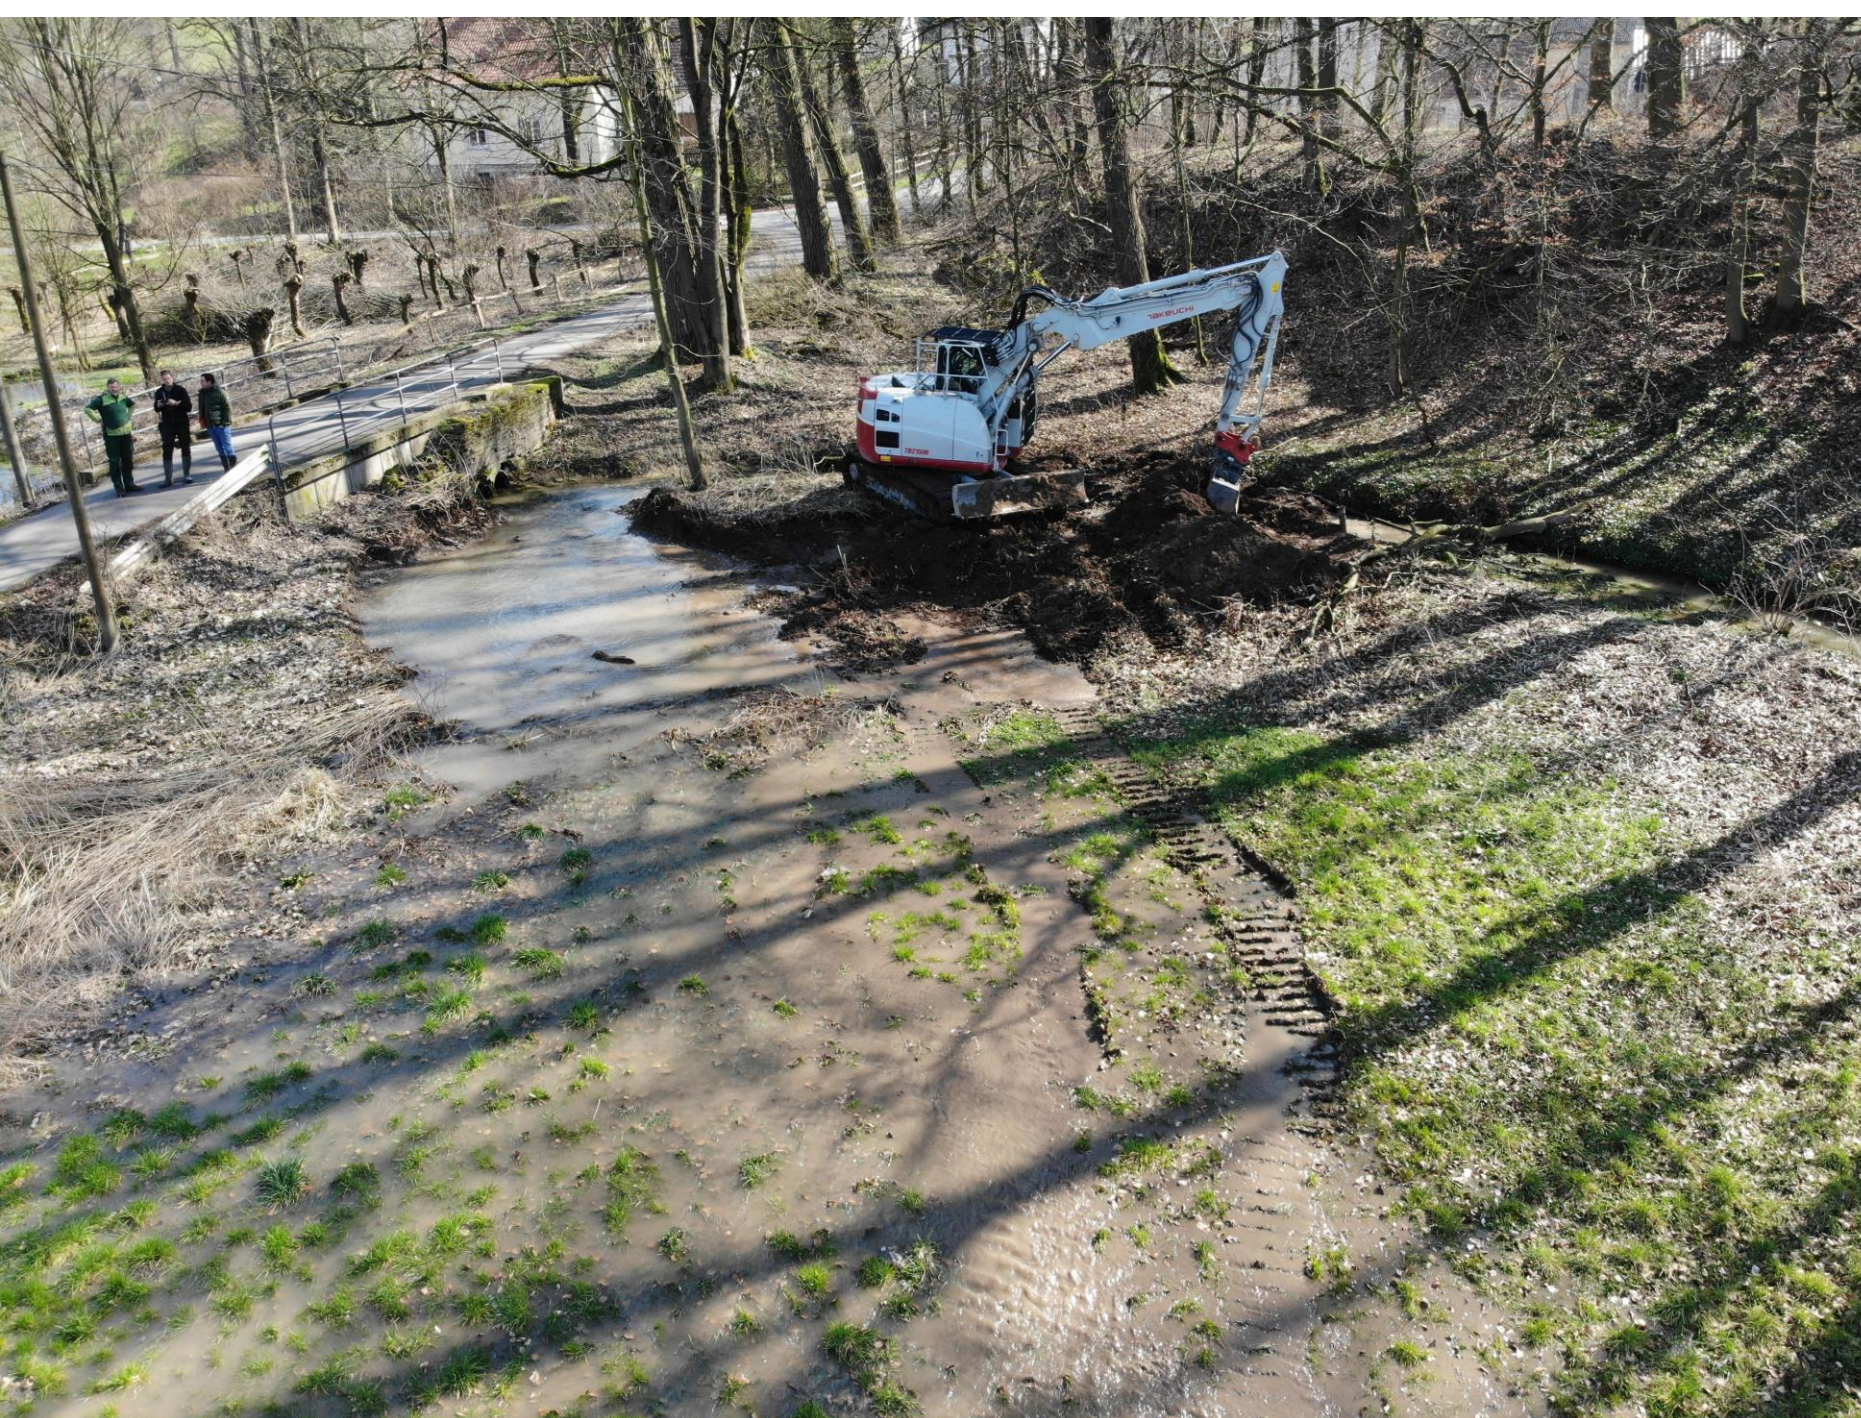
24. März 2021  
Öffnung Verwallung und  
Verdämmung  
Mühlengraben

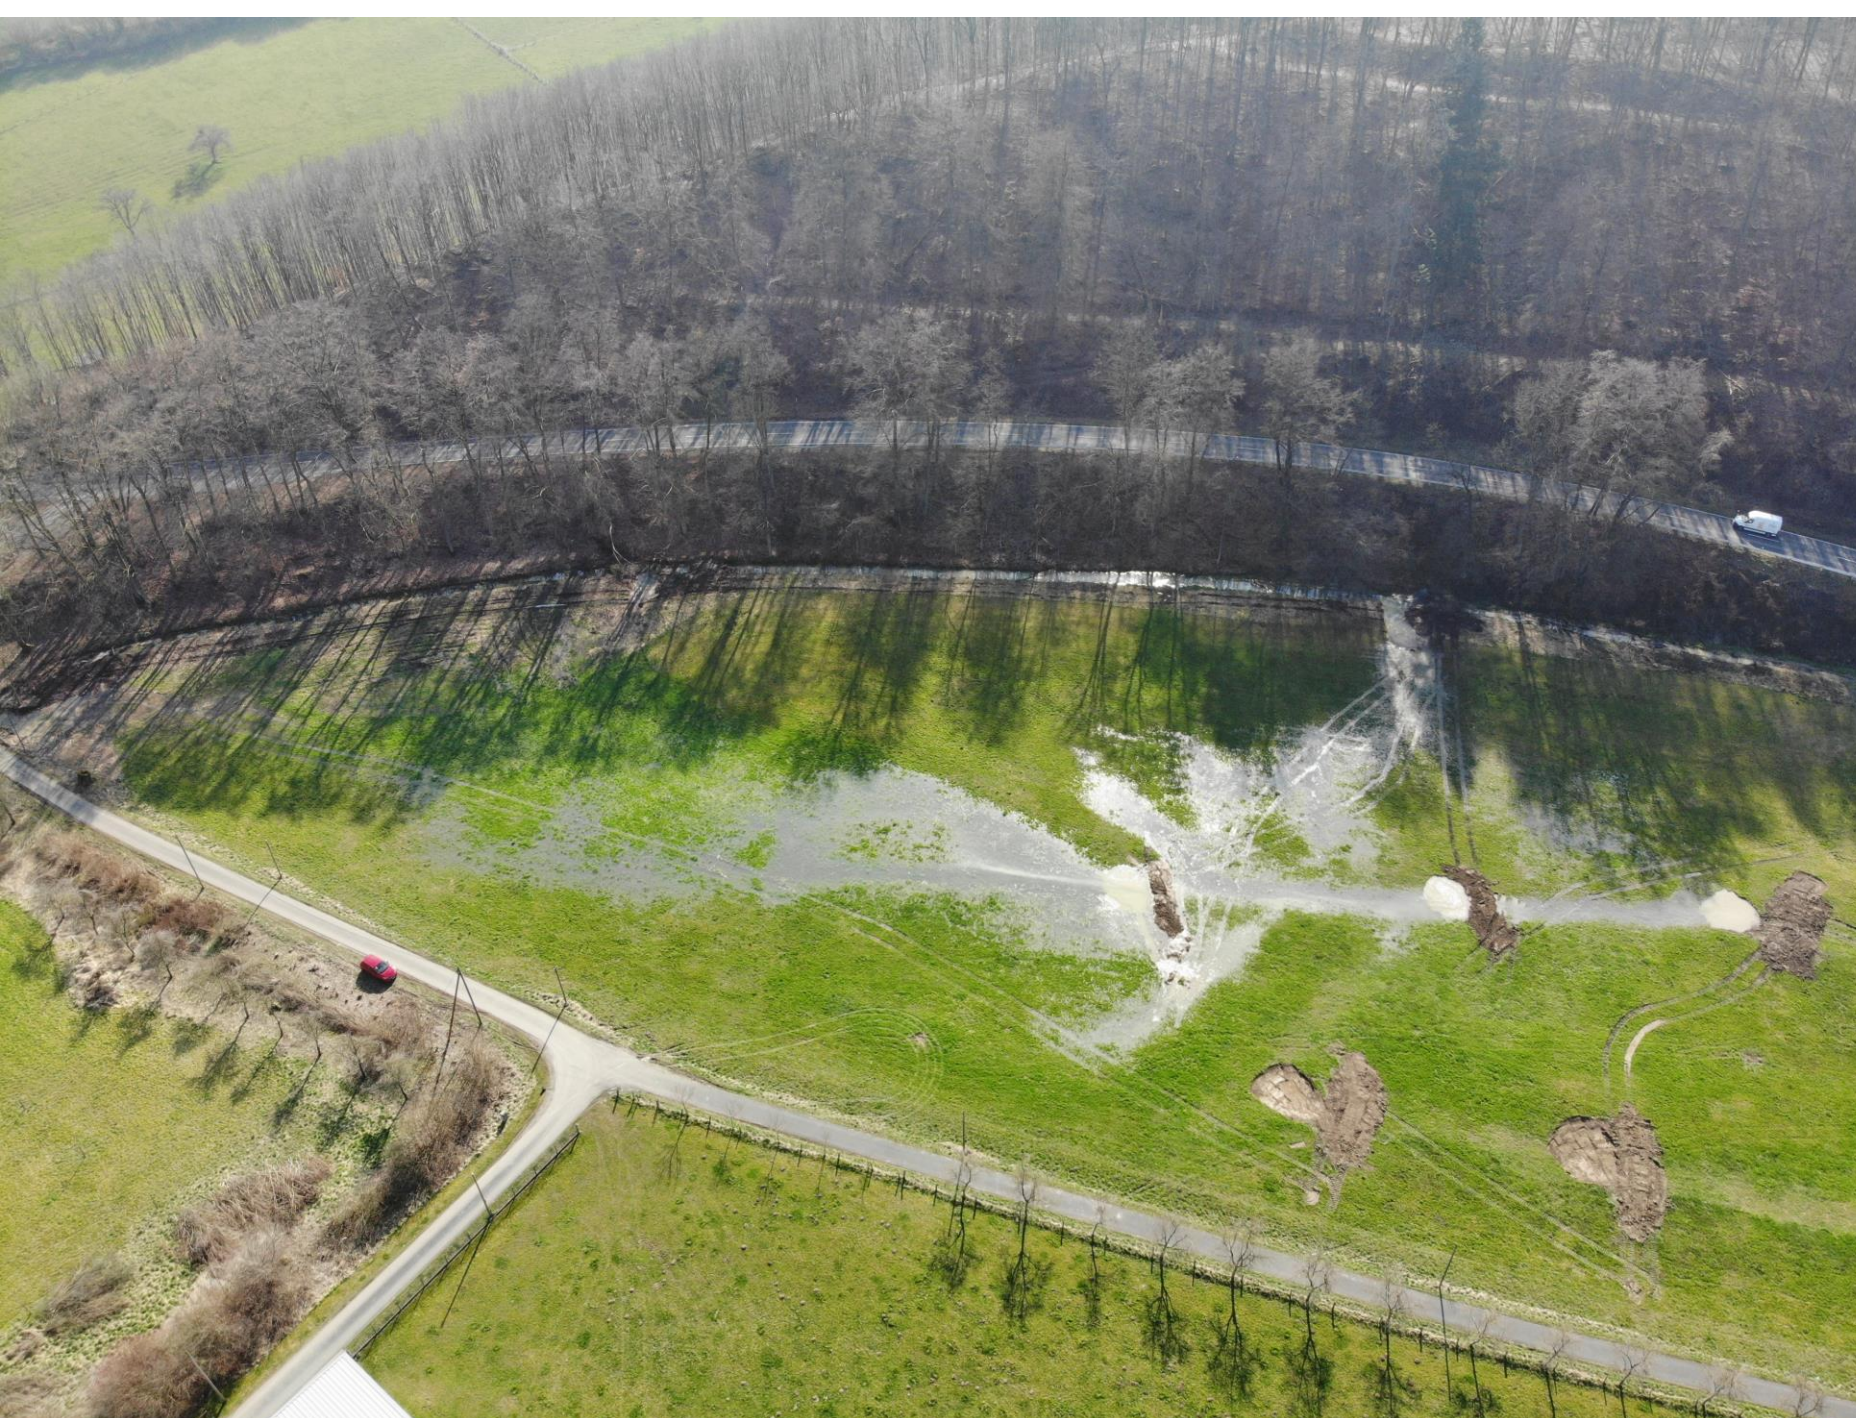
24. März 2021  
Öffnung Verwallung und  
Verdämmung  
Mühlengraben – Freier  
Ausfluss aller Quellen in die  
Fläche

Das Maßnahmenziel war die verschiedenen Quellen im Mühlengraben frei in die zur Verfügung stehende Fläche abfließen zu lassen. Durch die in der Fläche vorhandenen Strukturen soll ein großflächig vernässter Bereich entstehen, in dem sich eigenständig flache, von Wasserpflanzen dominierte Quellgerinne einstellen werden. Auf lange Sicht wird sich durch natürliche Sukzession ein Erlenbruch entwickeln.
