# Renaturierung des Gellinghauser Quellbachs

Stand: 29.06.2022

## Planungsziel und Maßnahmenbeschreibung:

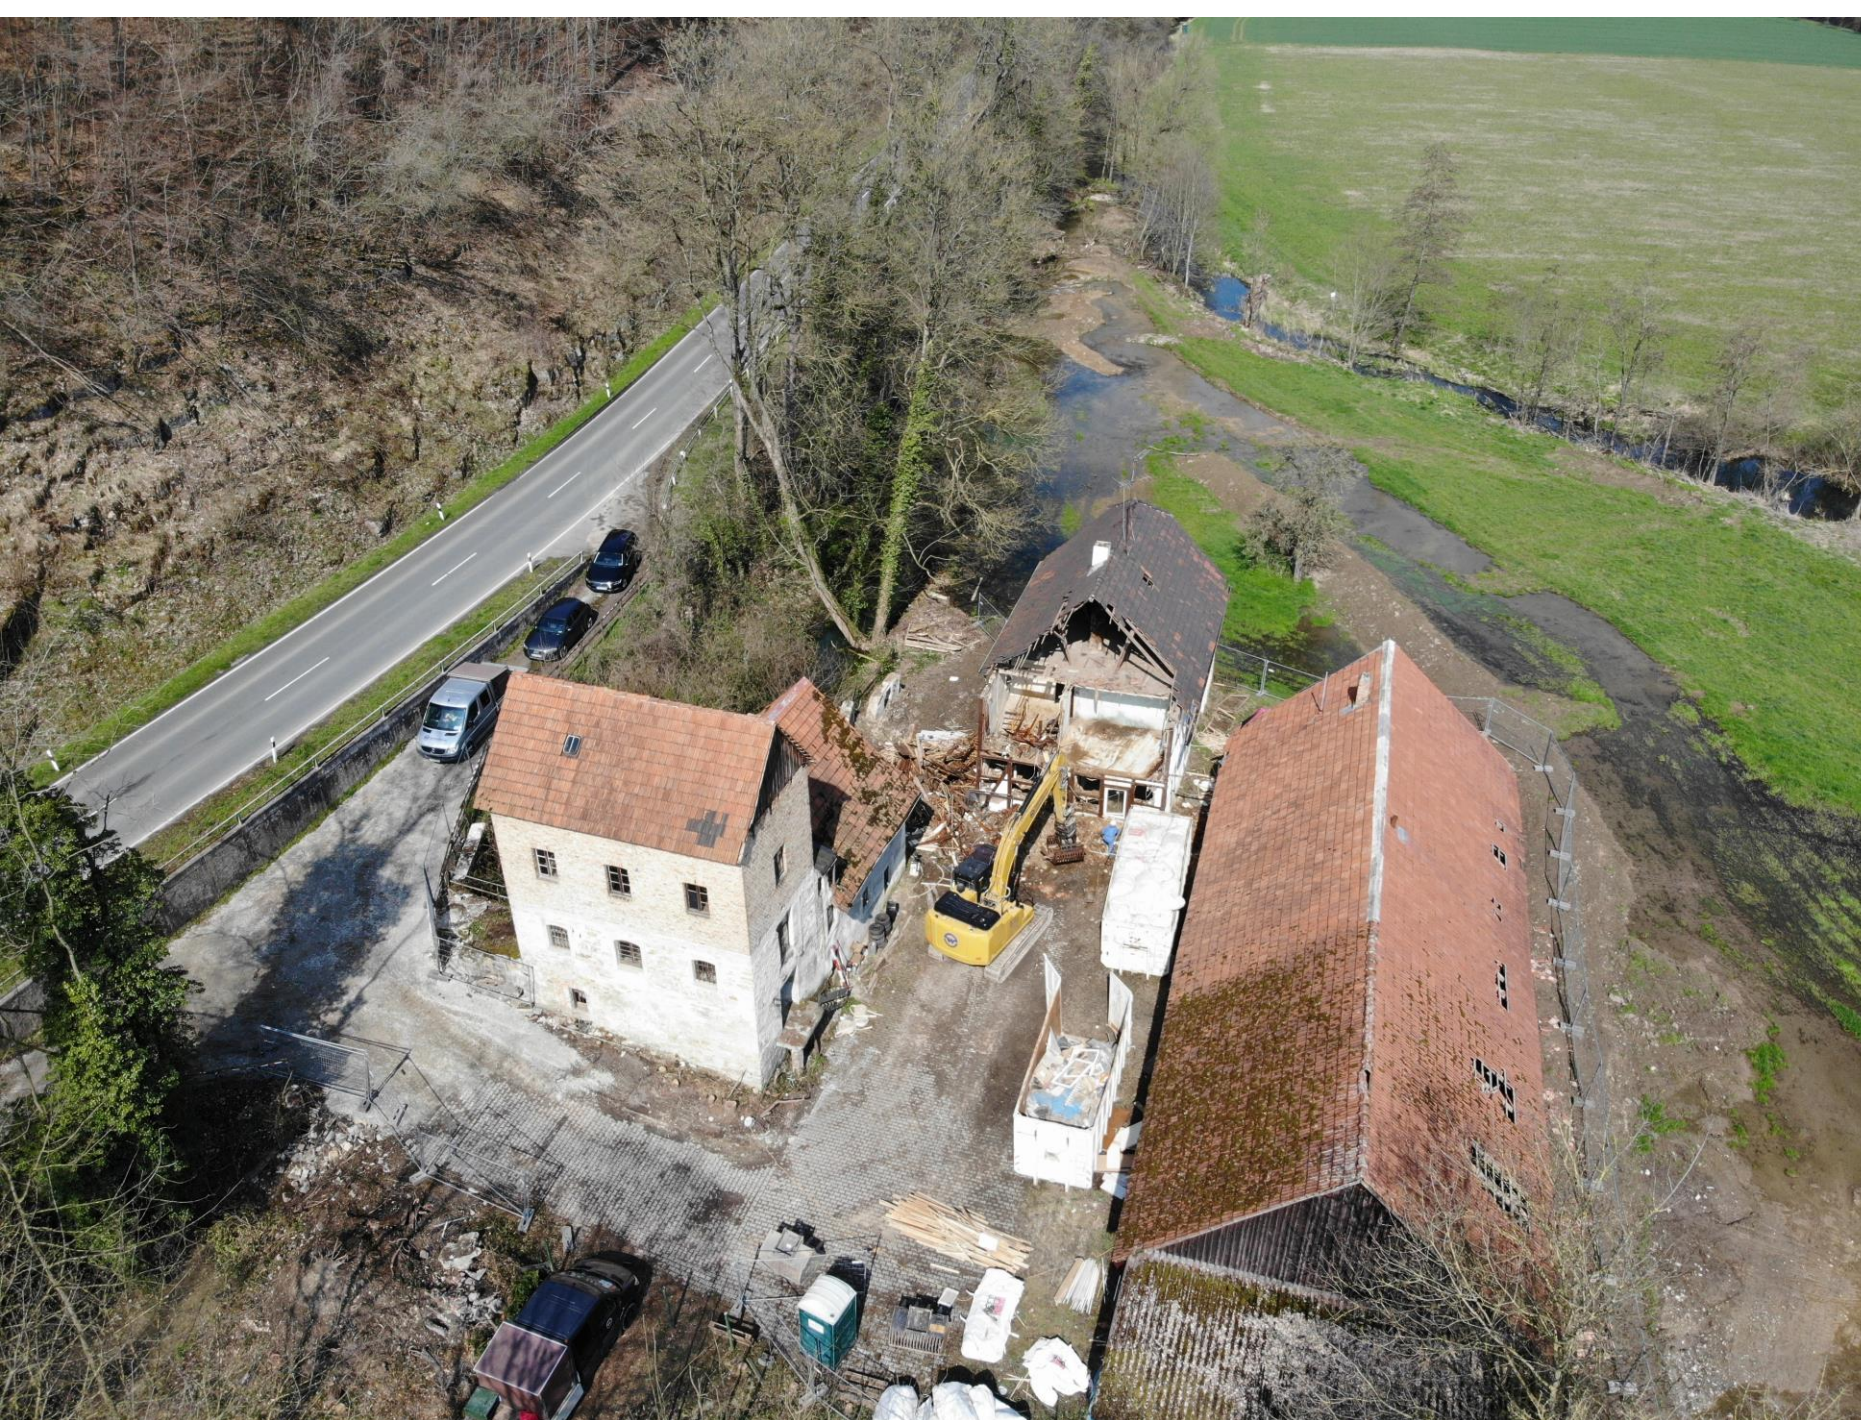
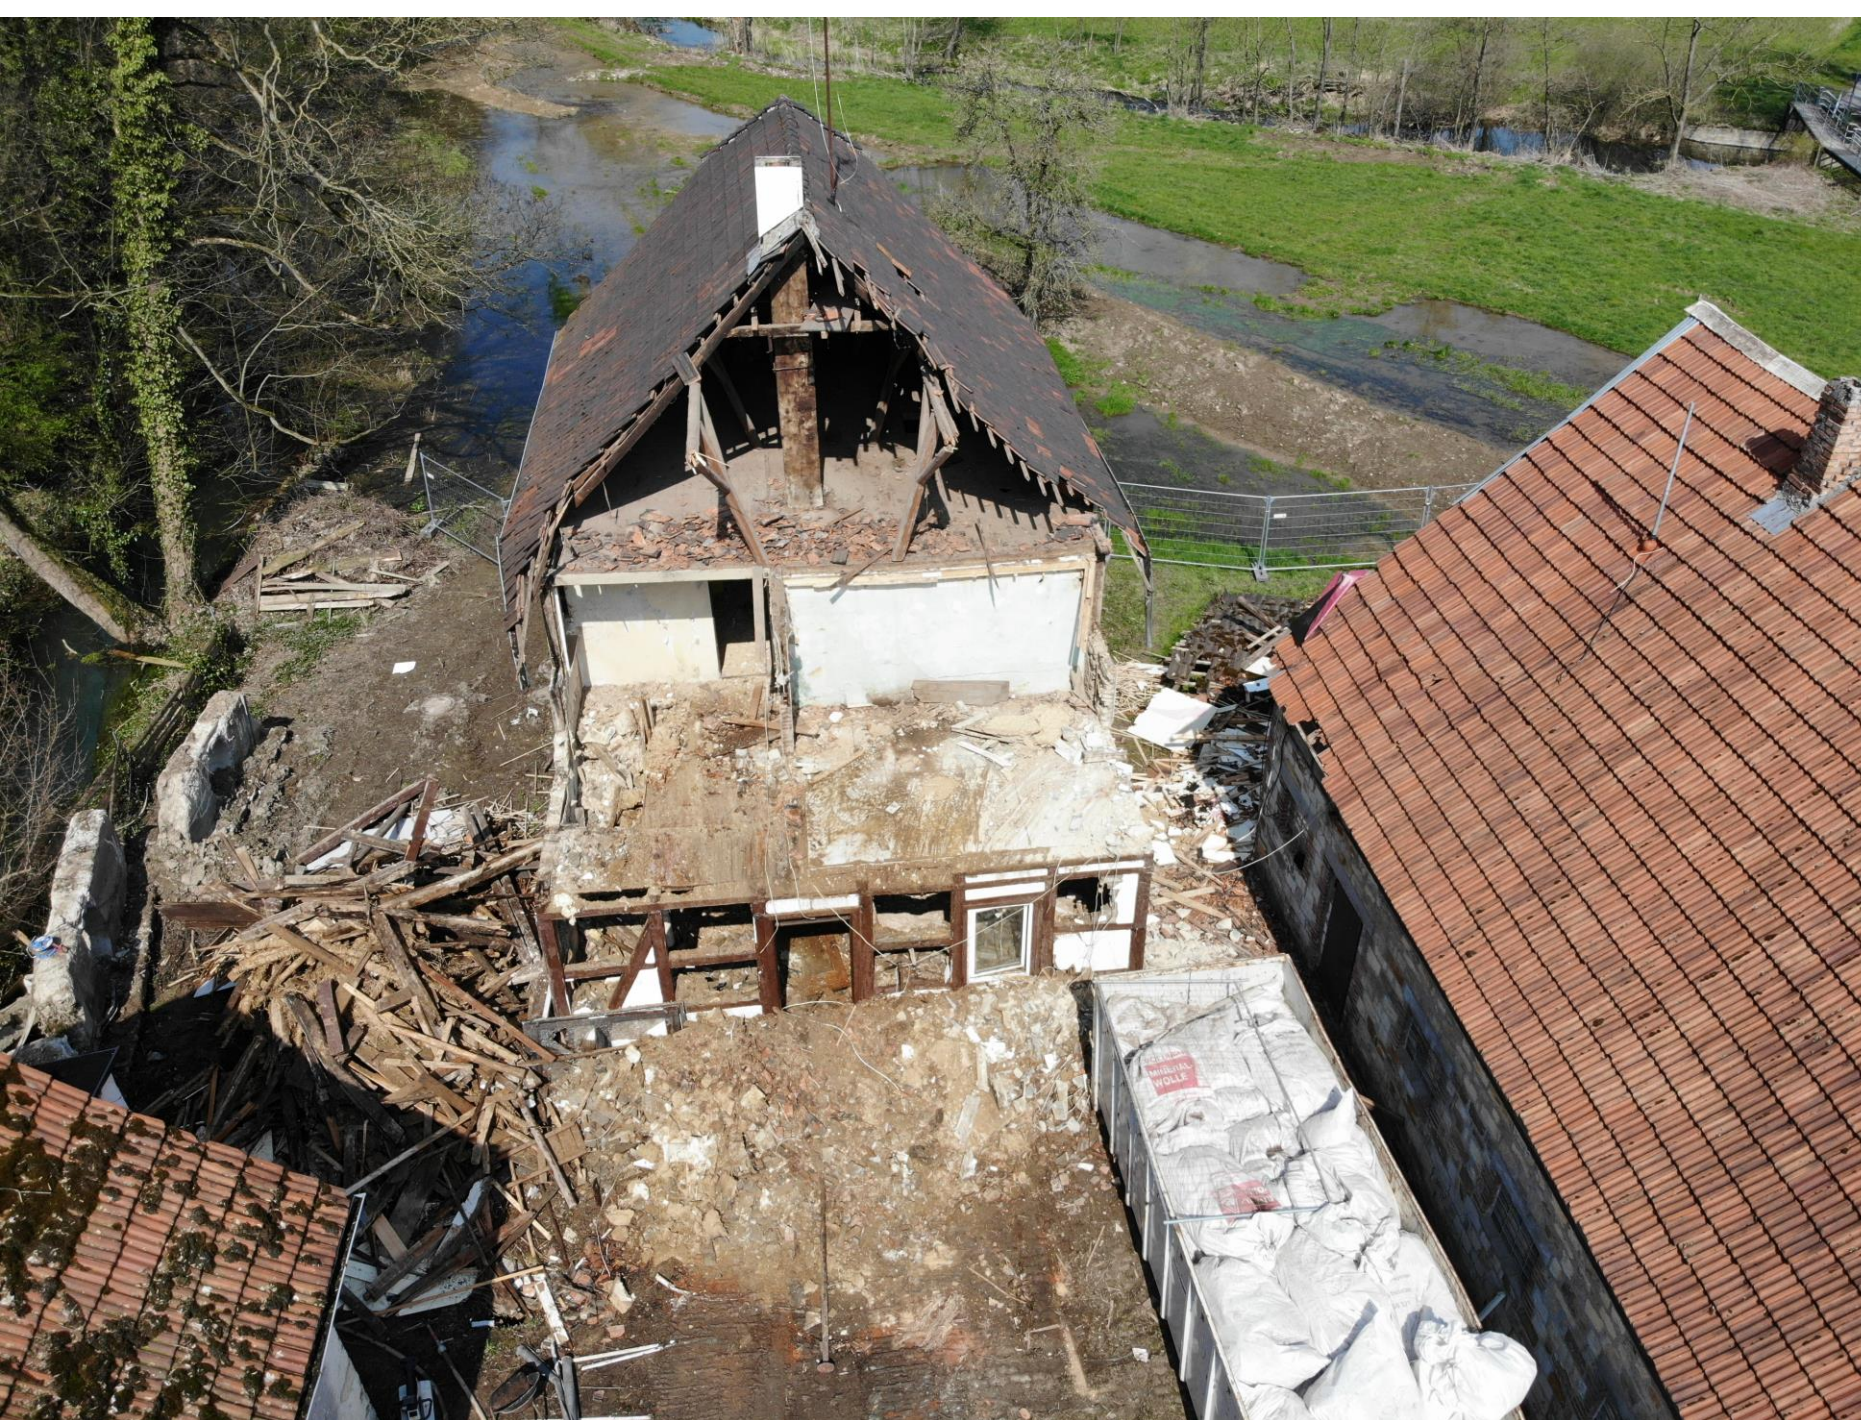
21. April 2021  
Rückbau Wohnhaus

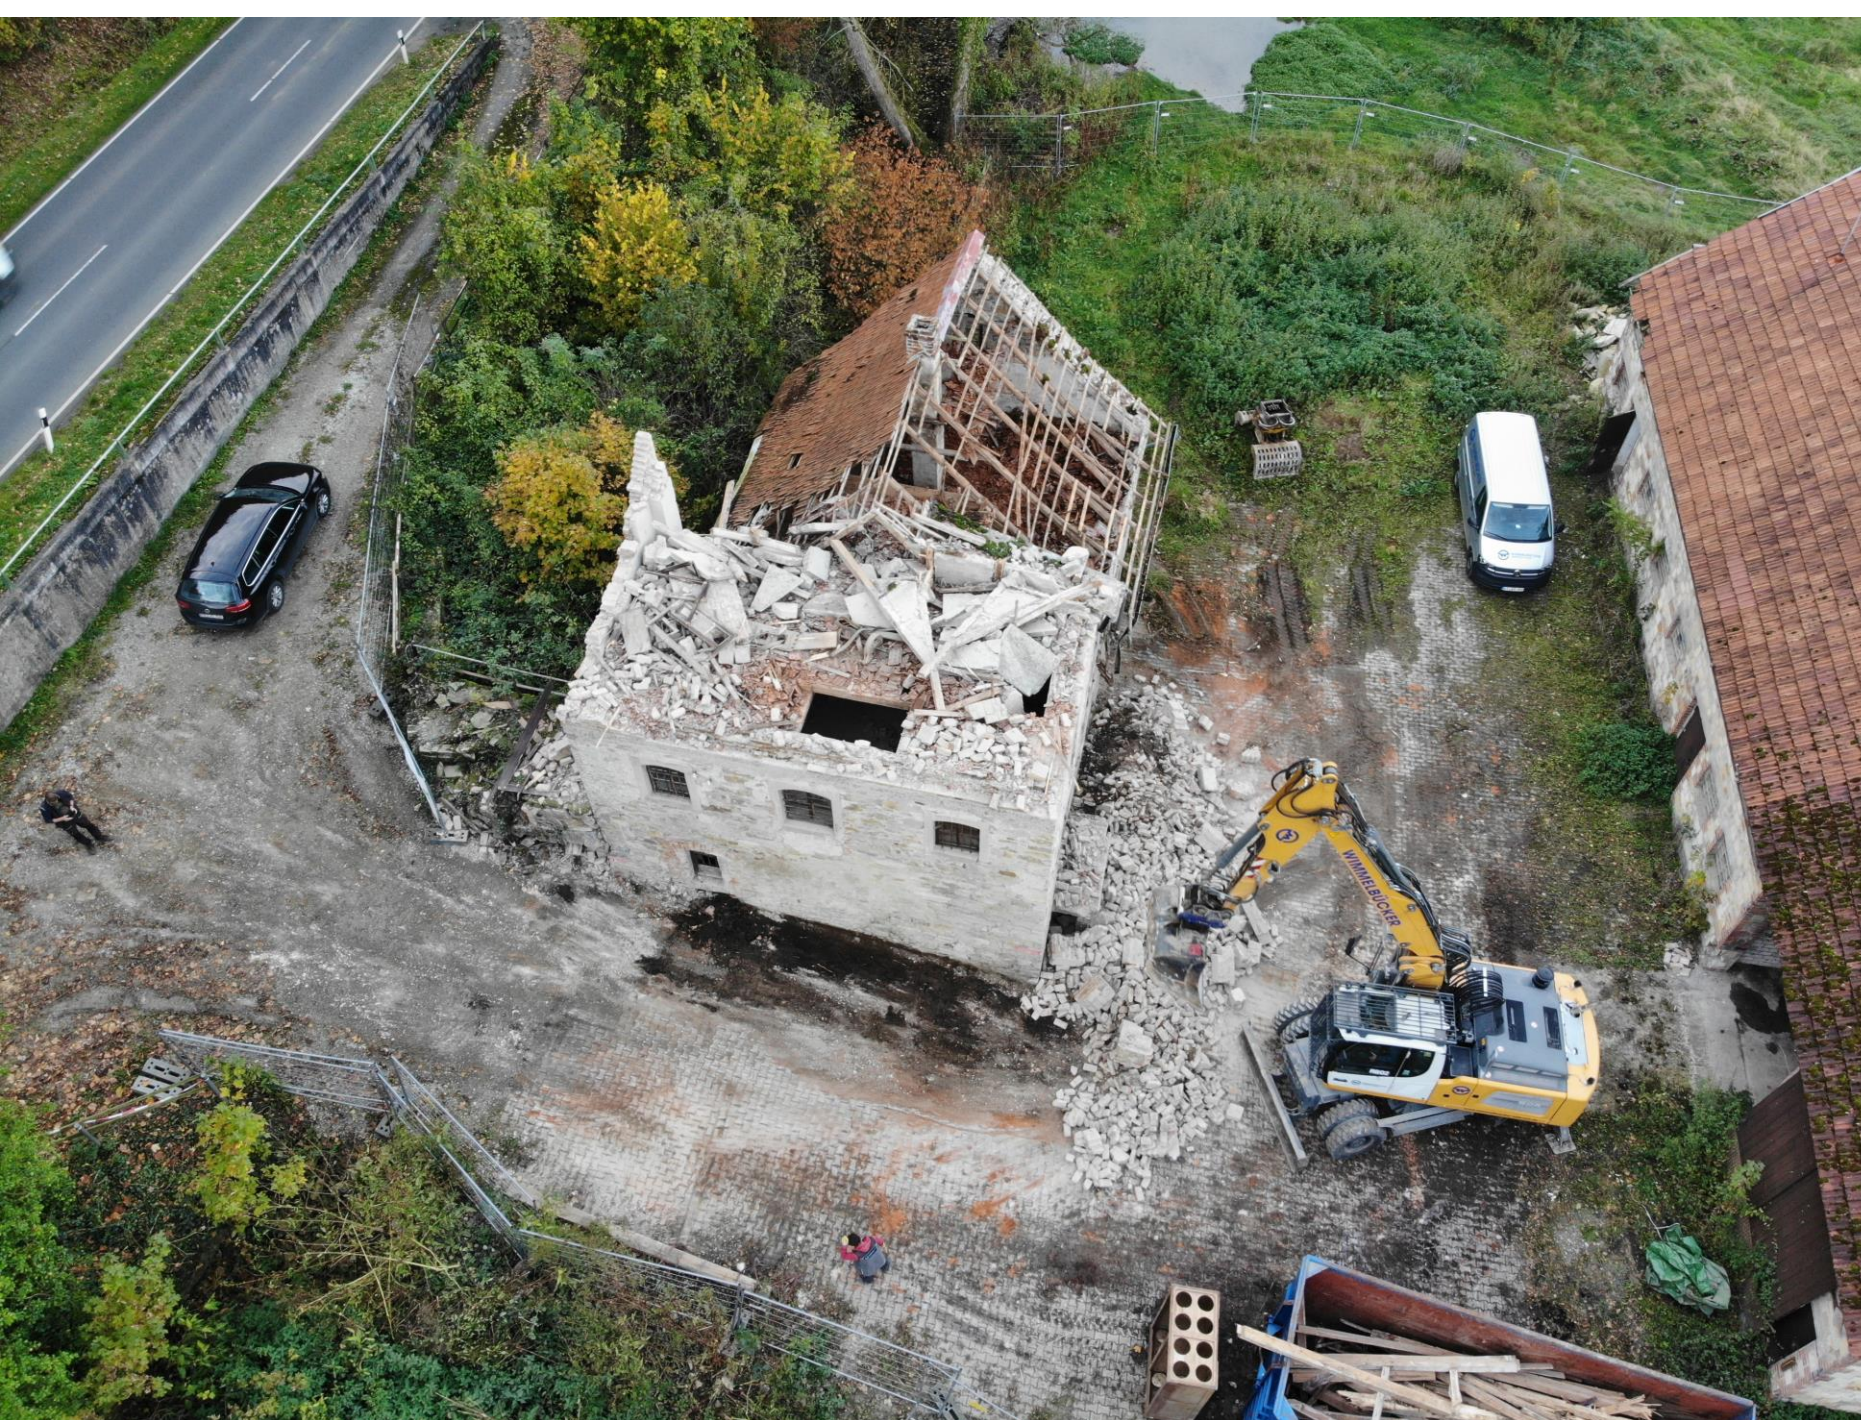
26. Oktober 2021  
Rückbau Mühlengebäude

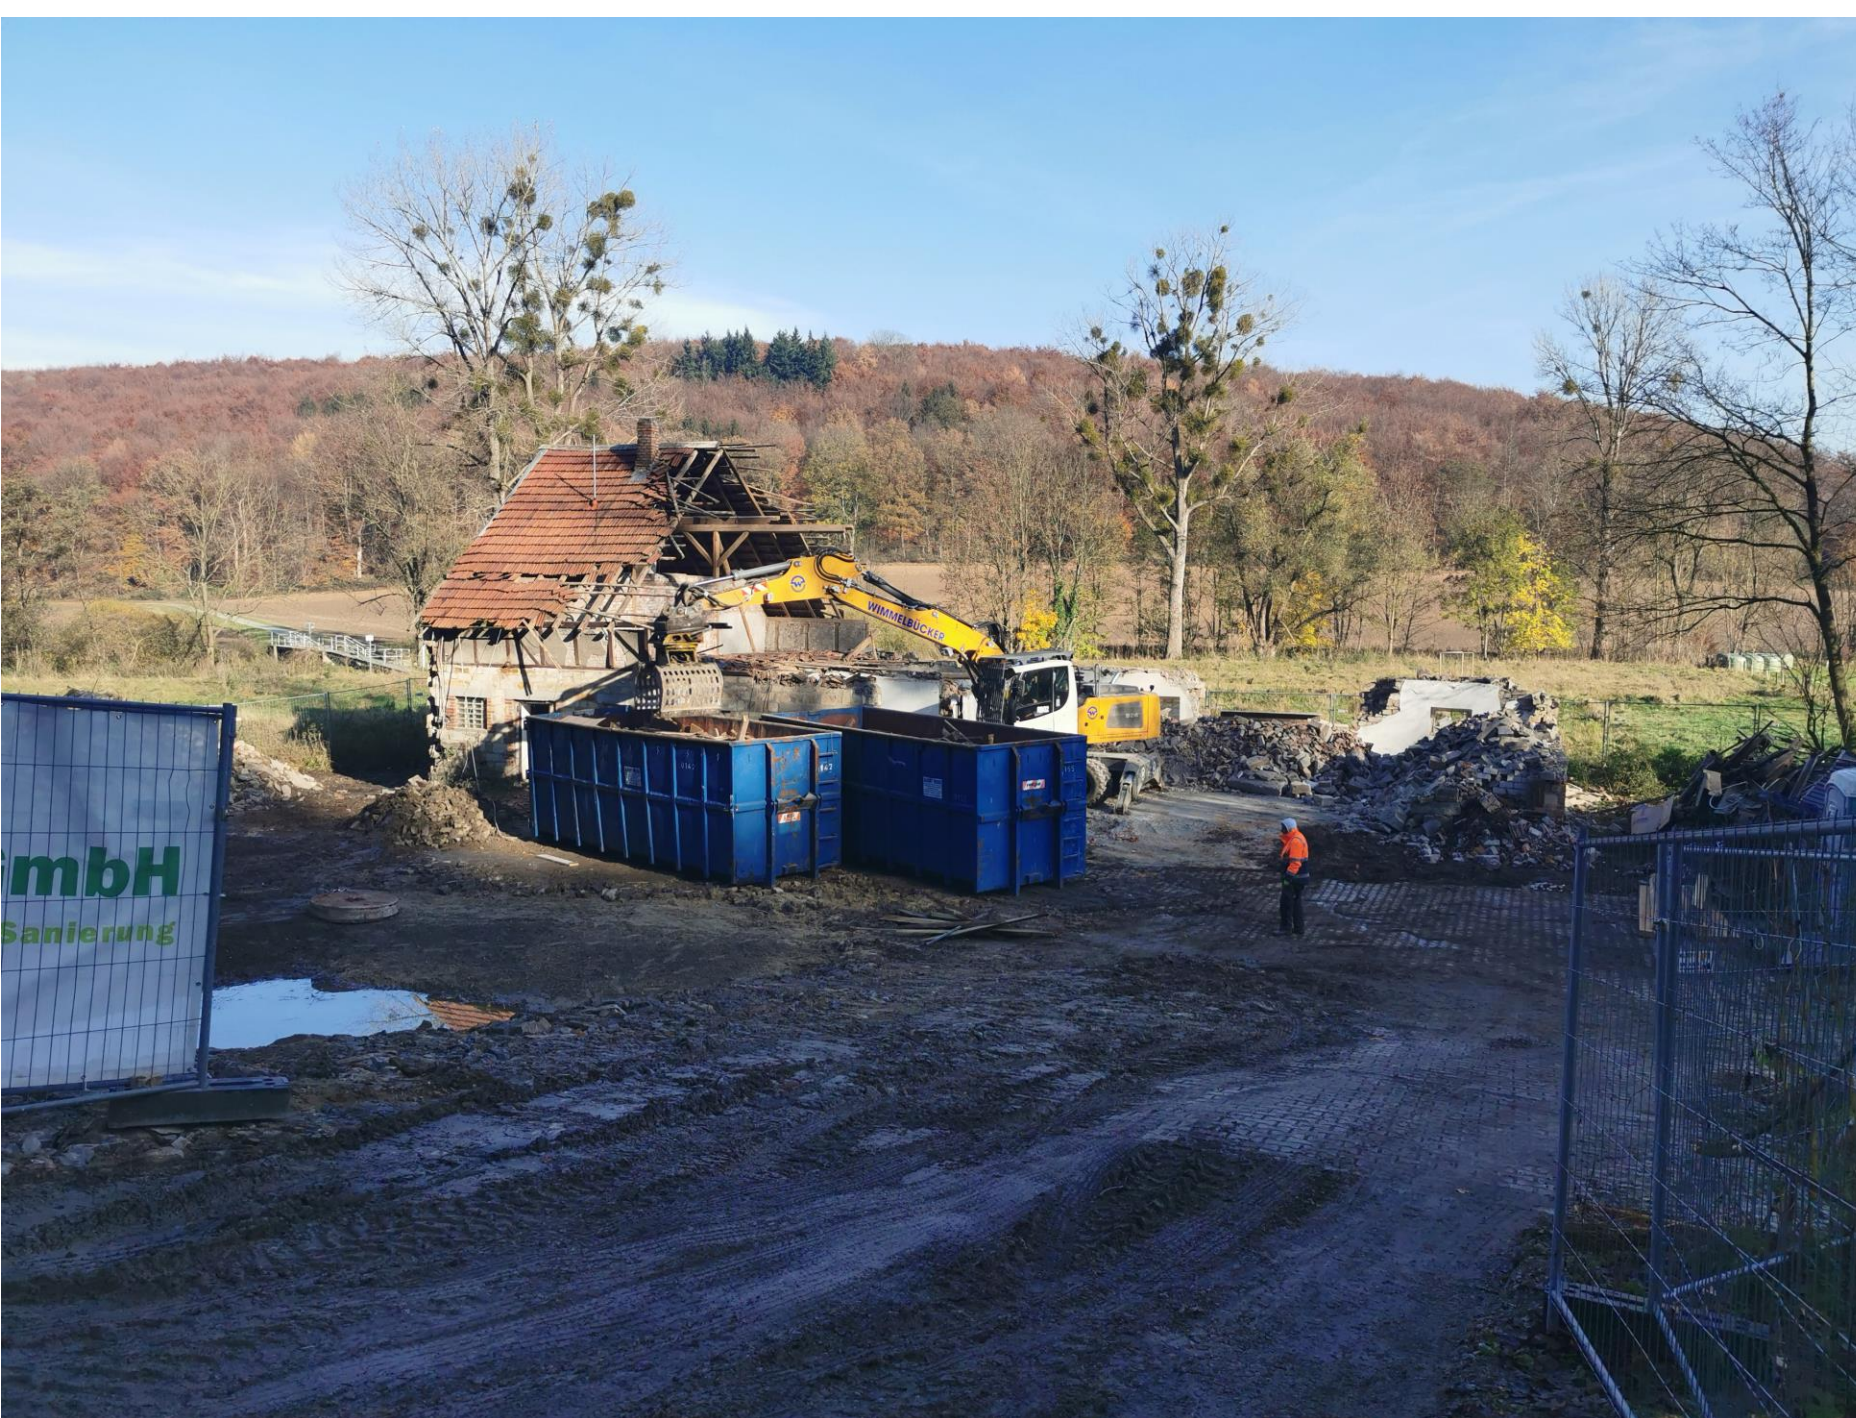
11. November 2021  
Rückbau Scheune

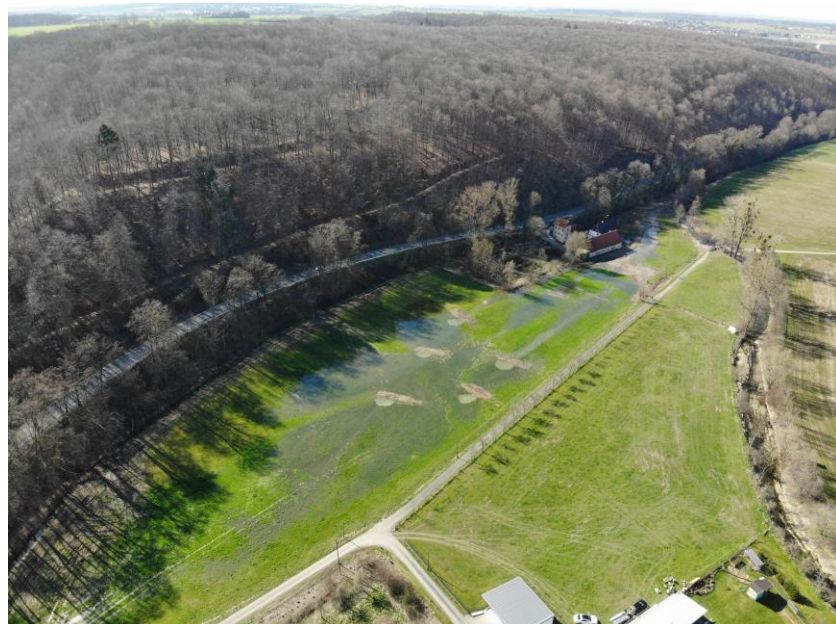
29.03.21 Flächenvernässung nach 1 Woche

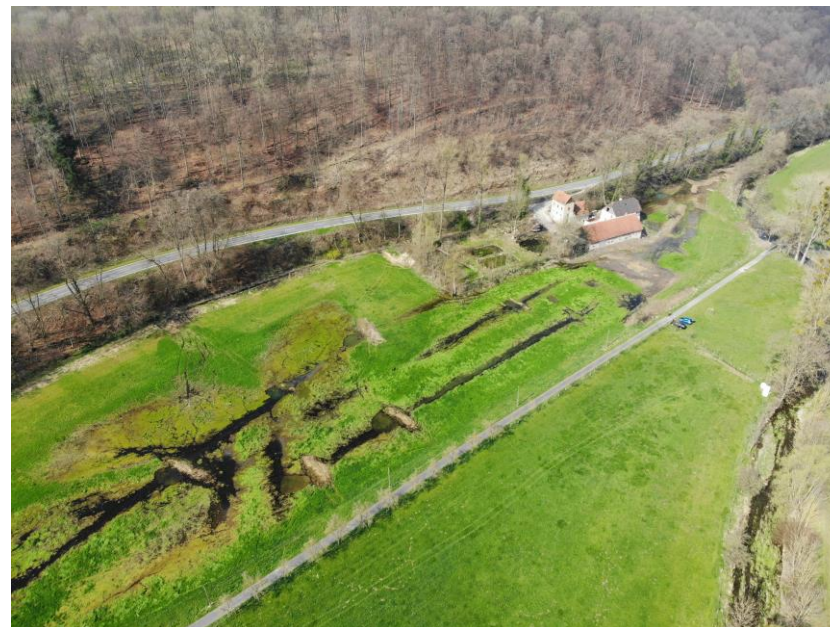
29.03.21 Flächenvernässung nach 4 Wochen

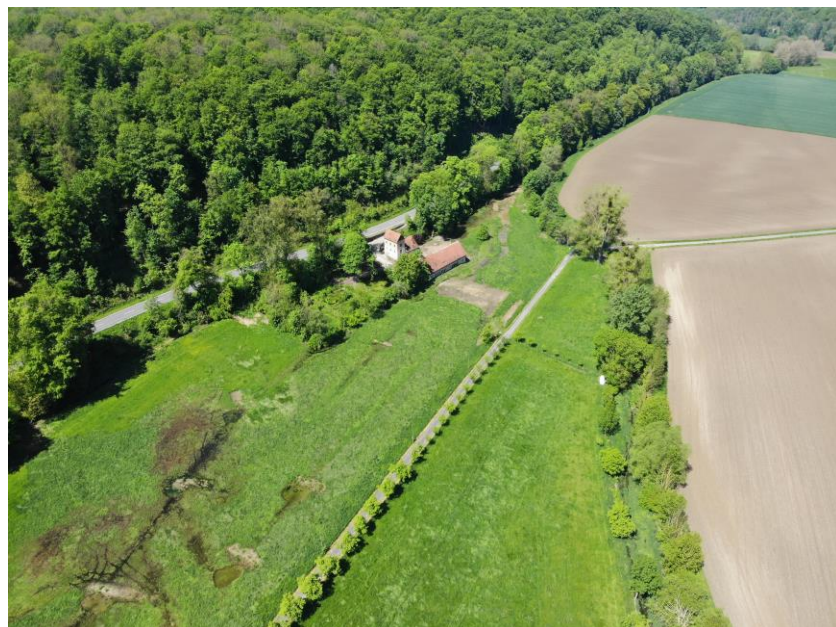
28.05.21 Flächenvernässung nach 2 Monaten

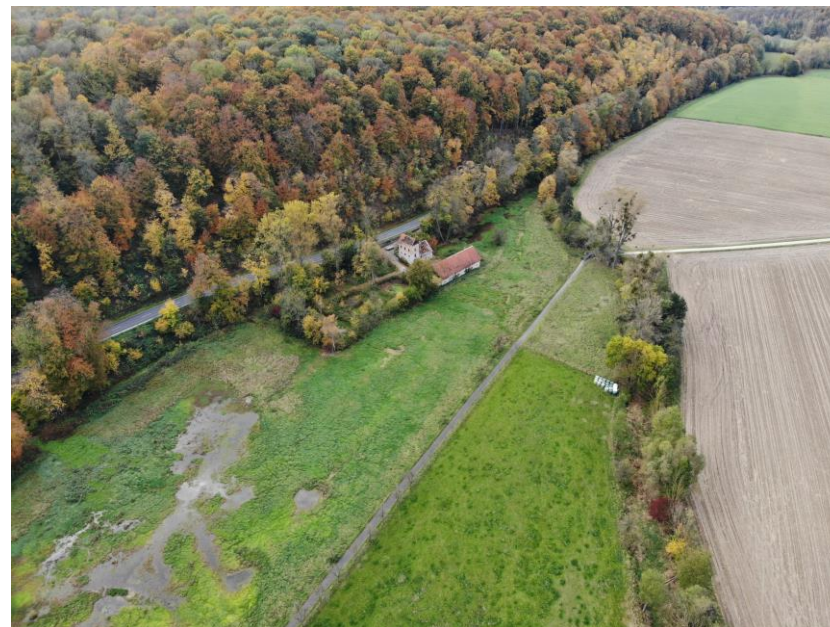
25.10.21 Flächenvernässung nach 6 Monaten

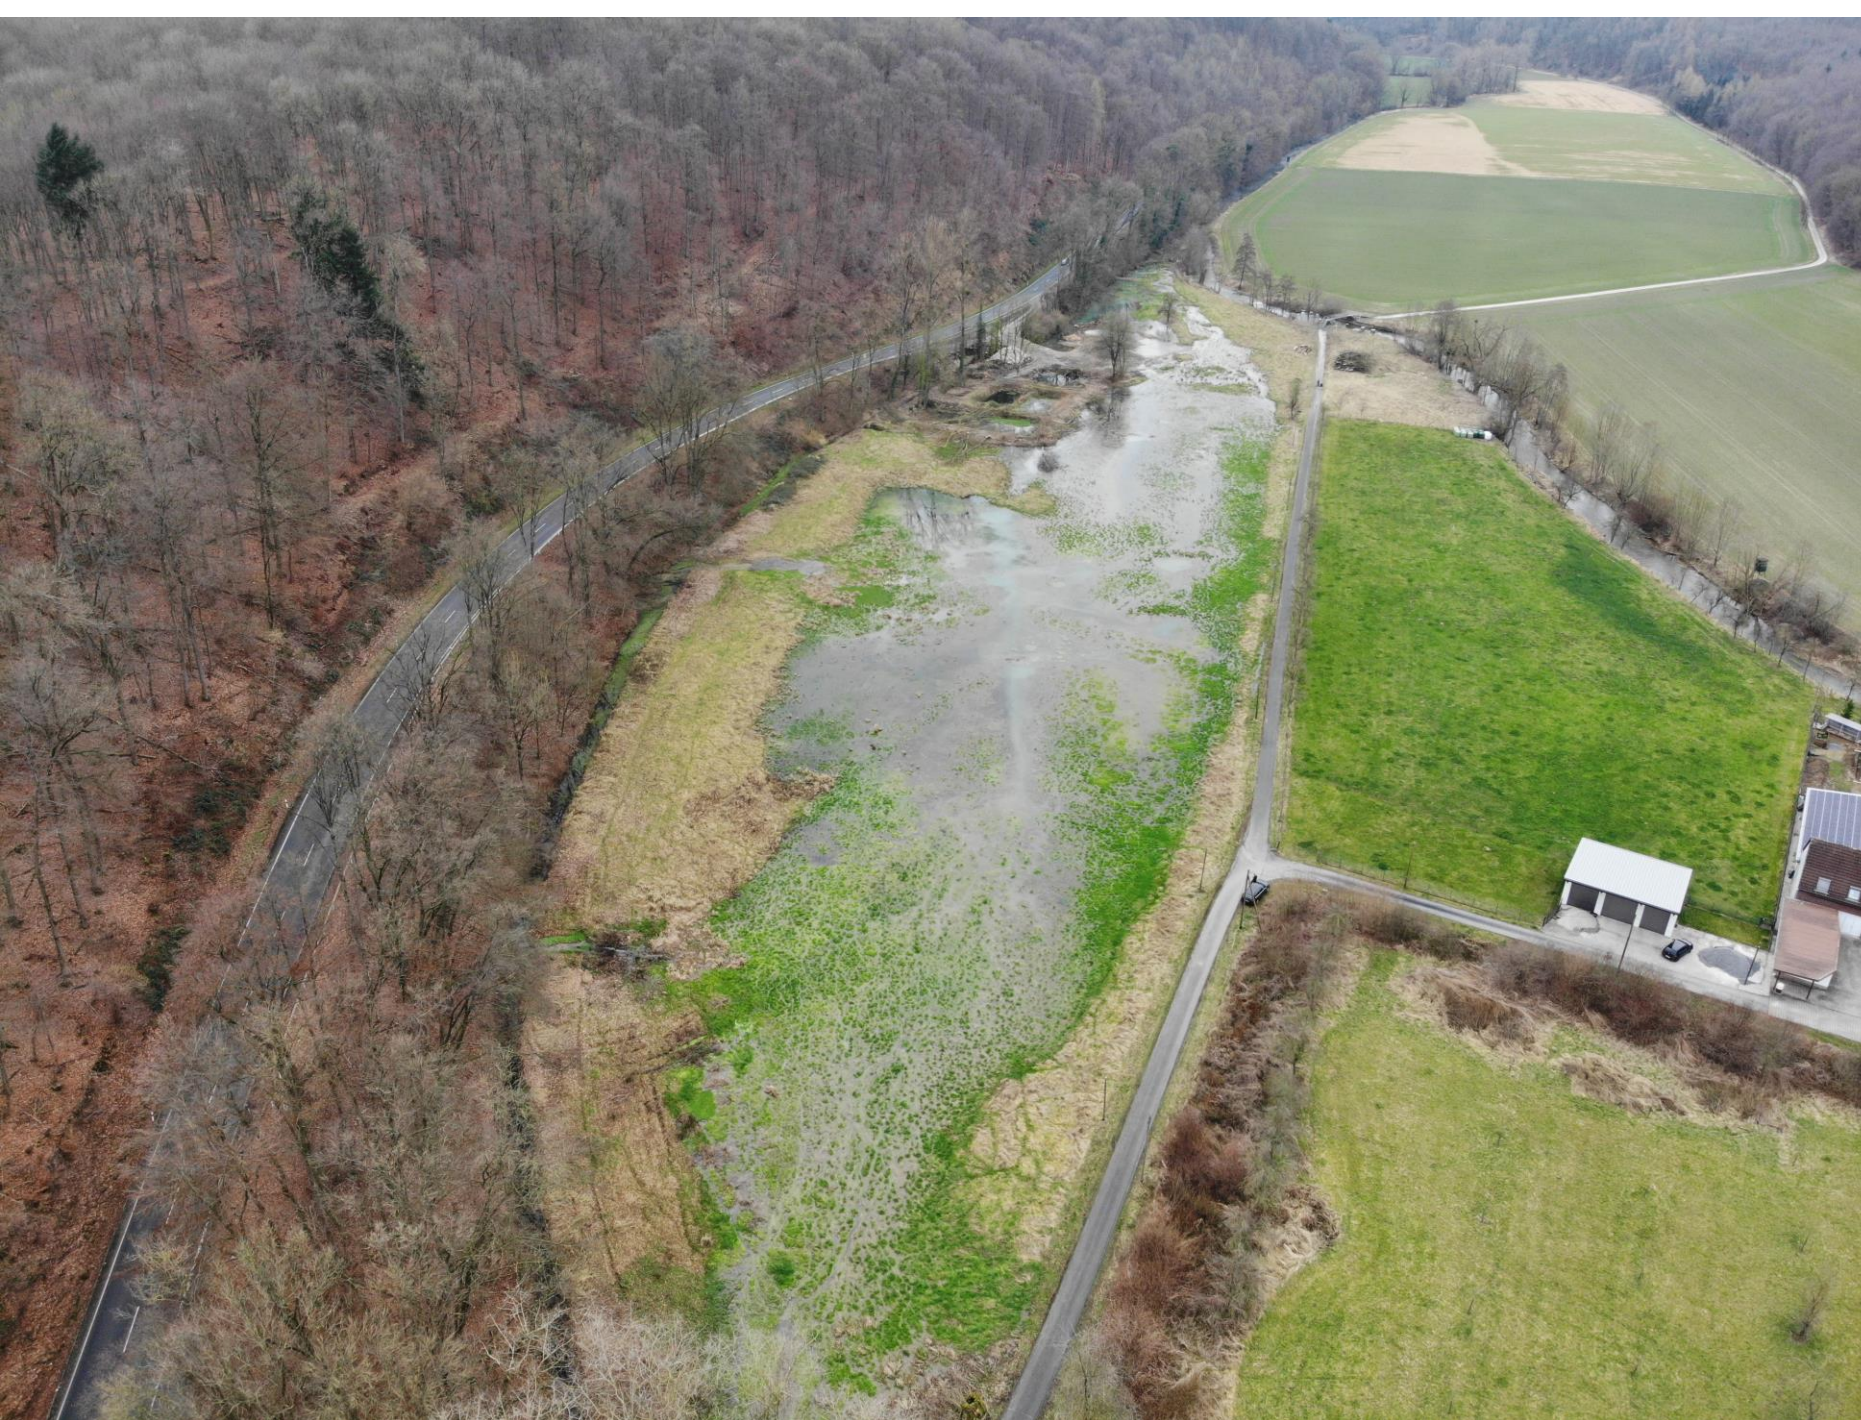
15. Februar 2022  
Entwicklung  
Flächenvernässung

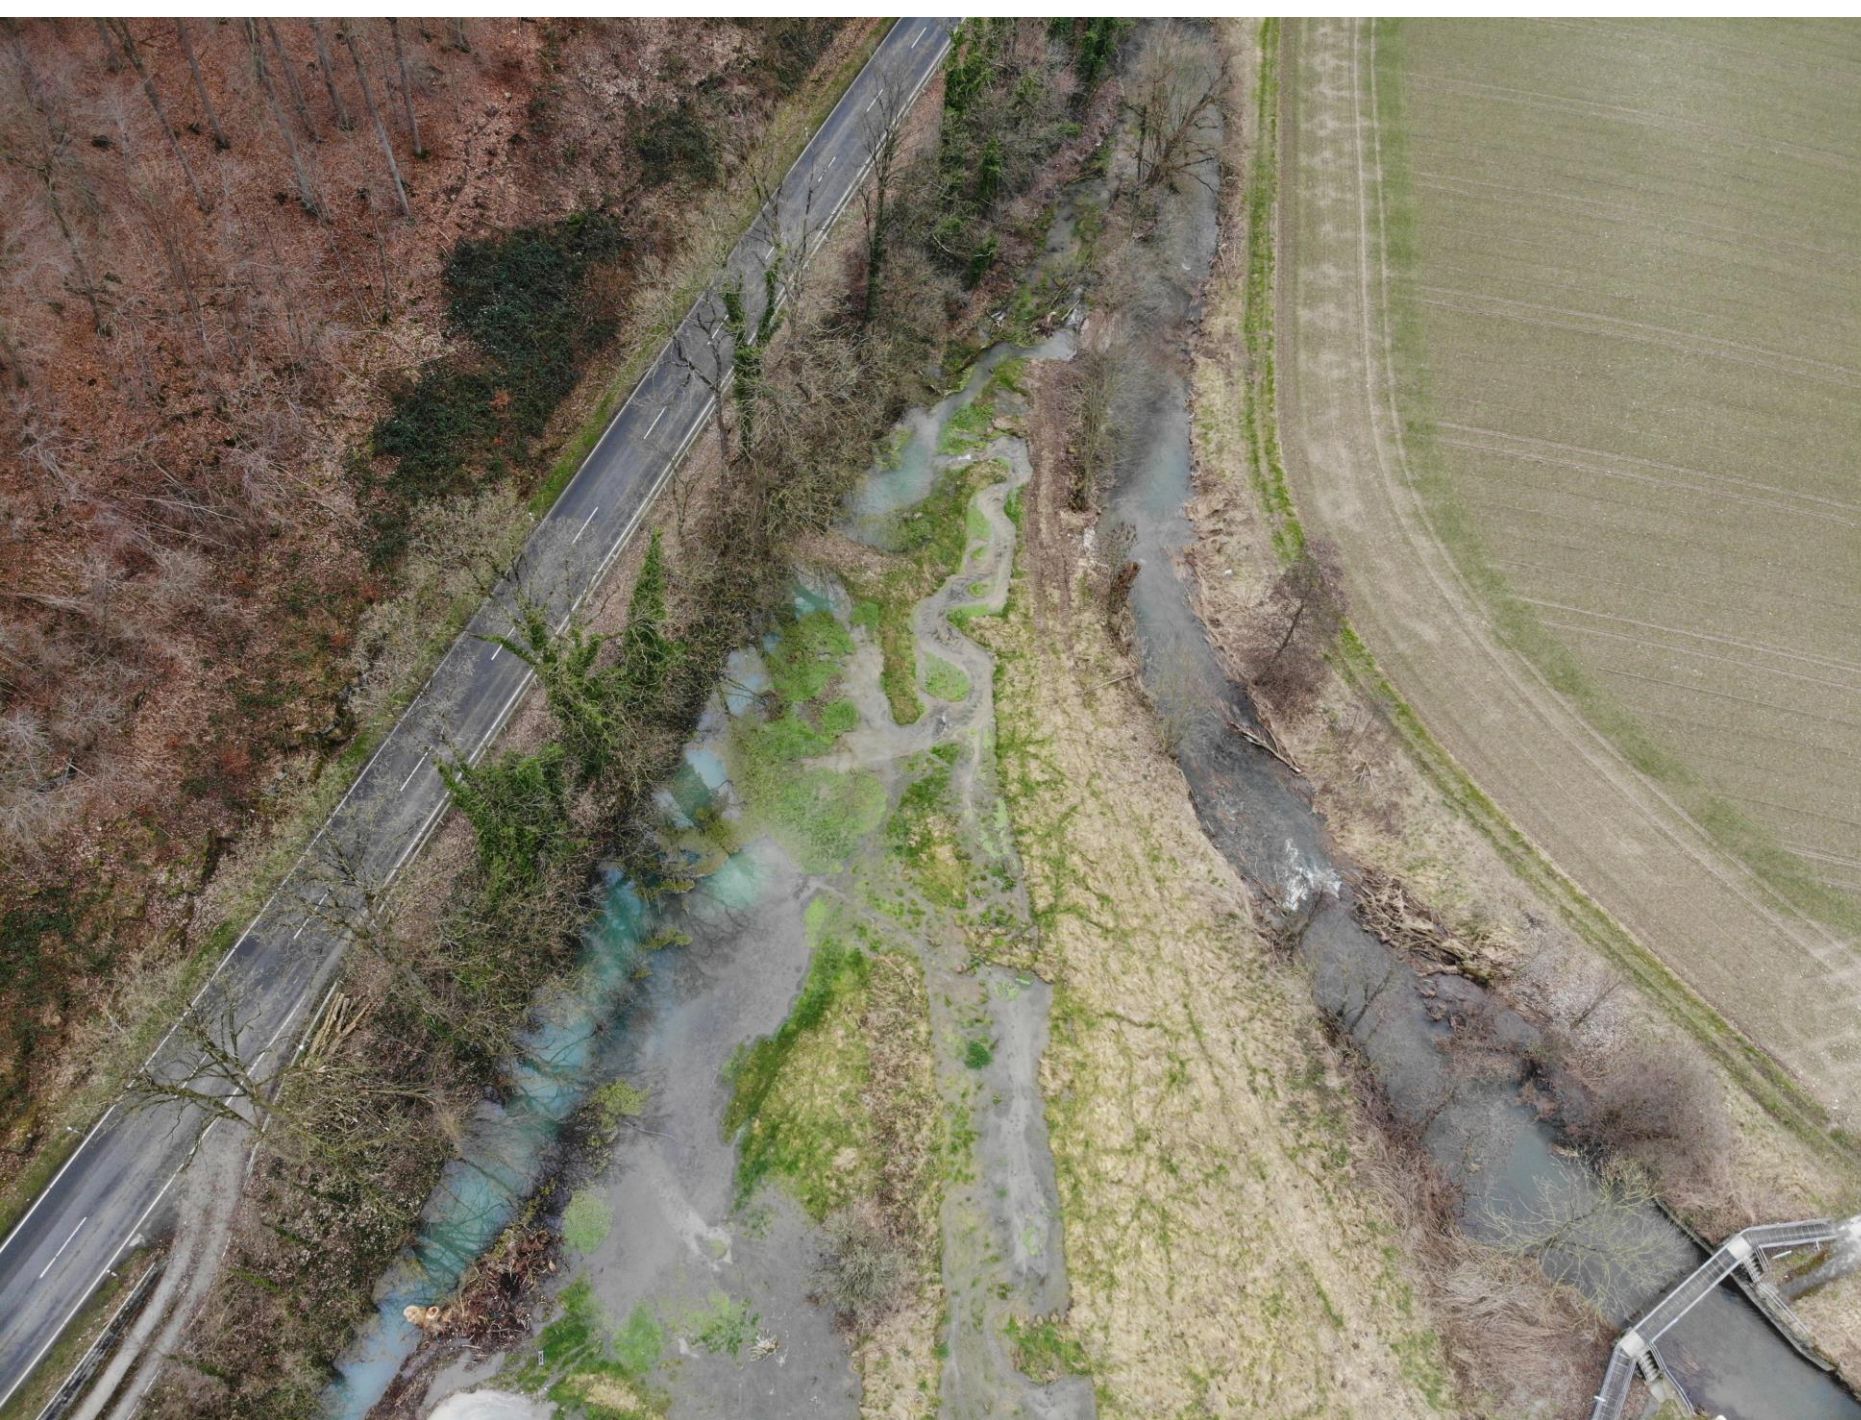
15. Februar 2022  
Entwicklung  
Mündungsbereich

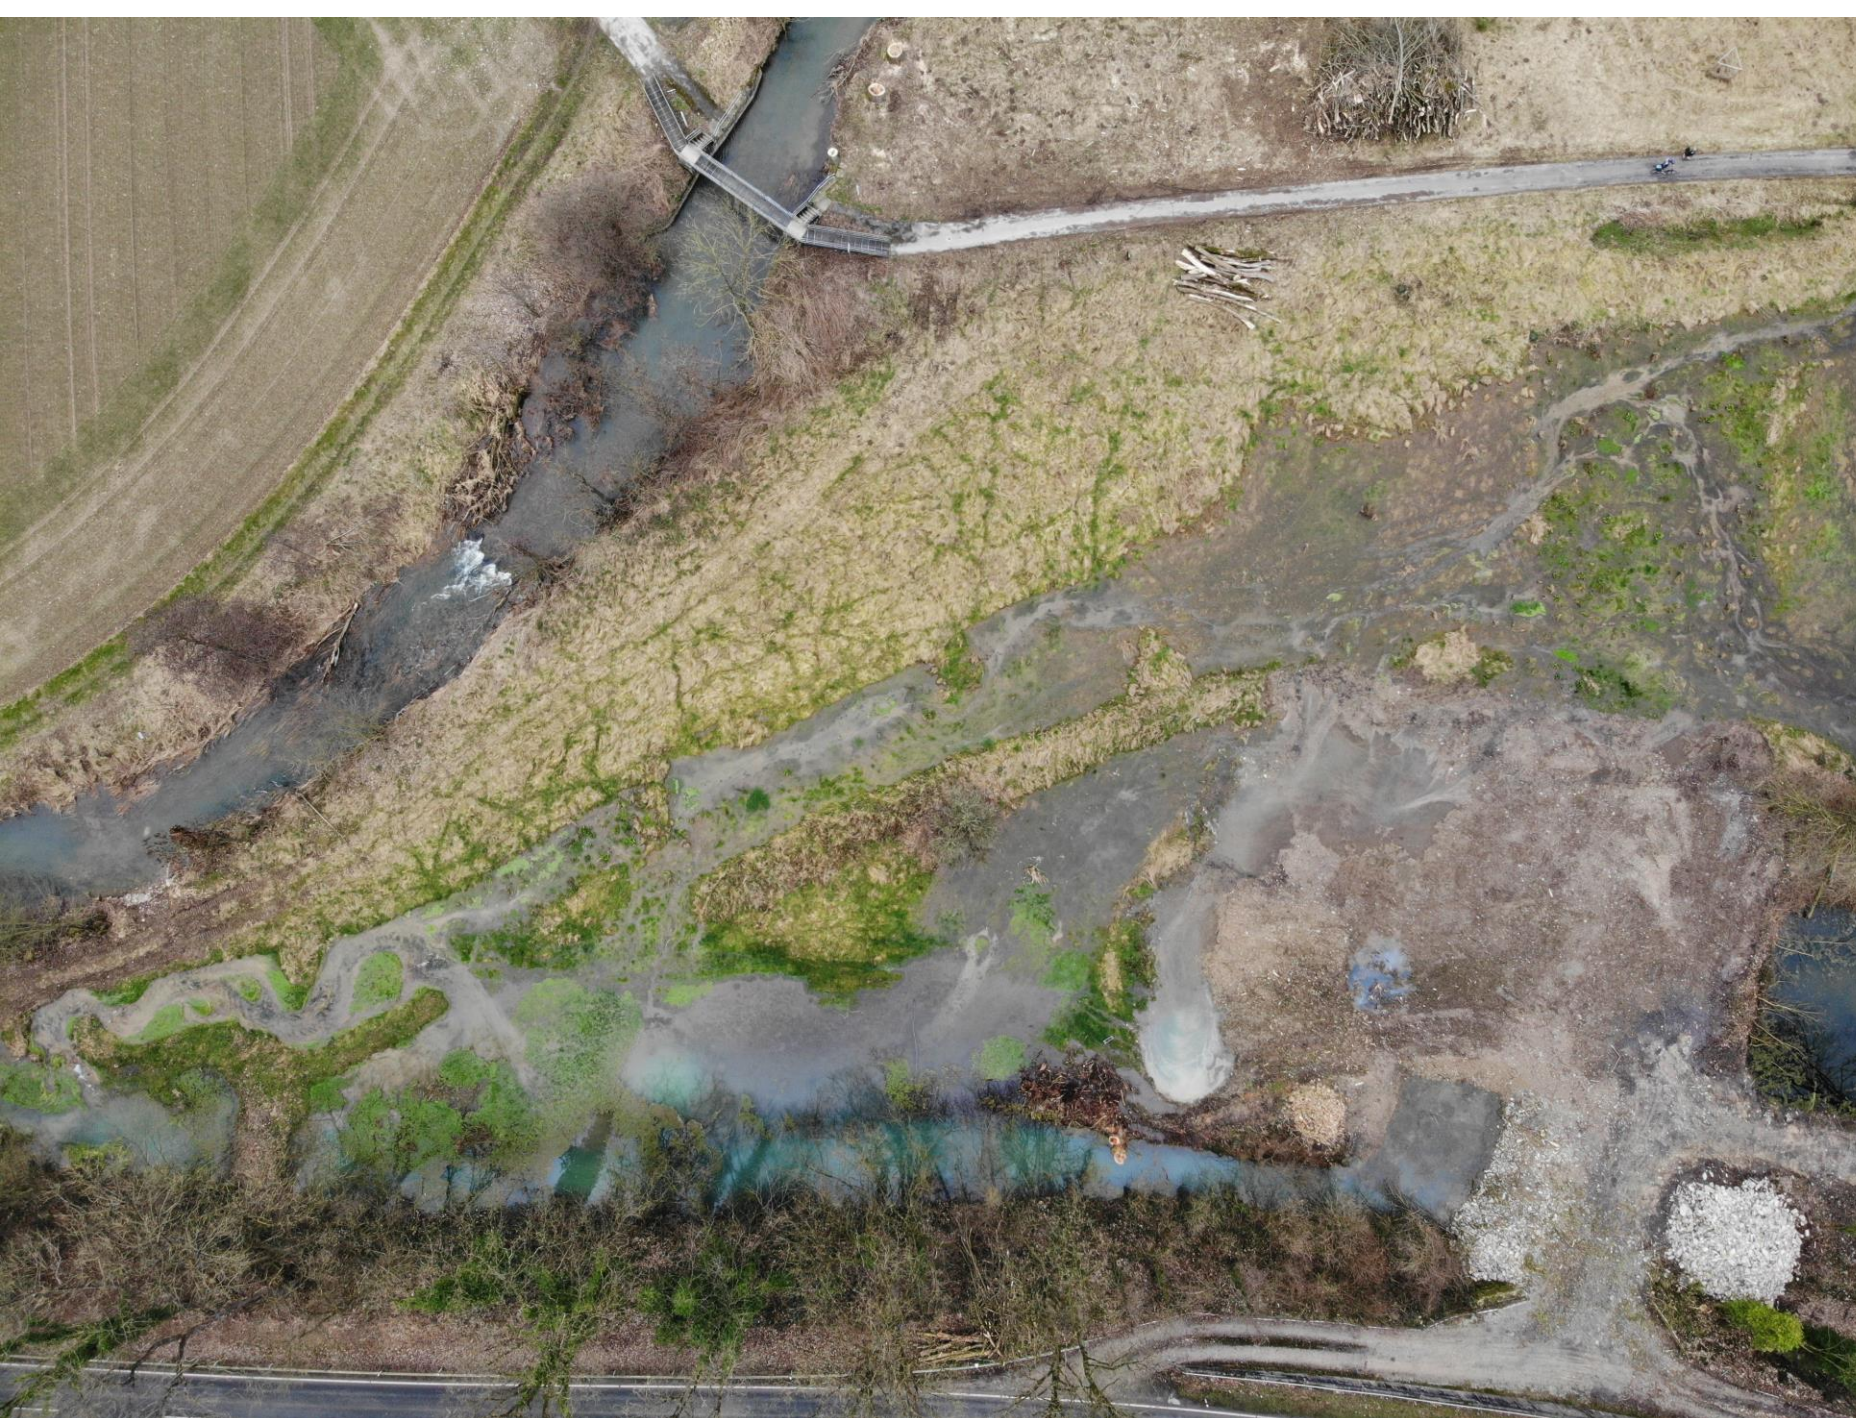
15. Februar 2022  
Entwicklung Fläche  
ehemaliger  
Gebäudekomplex

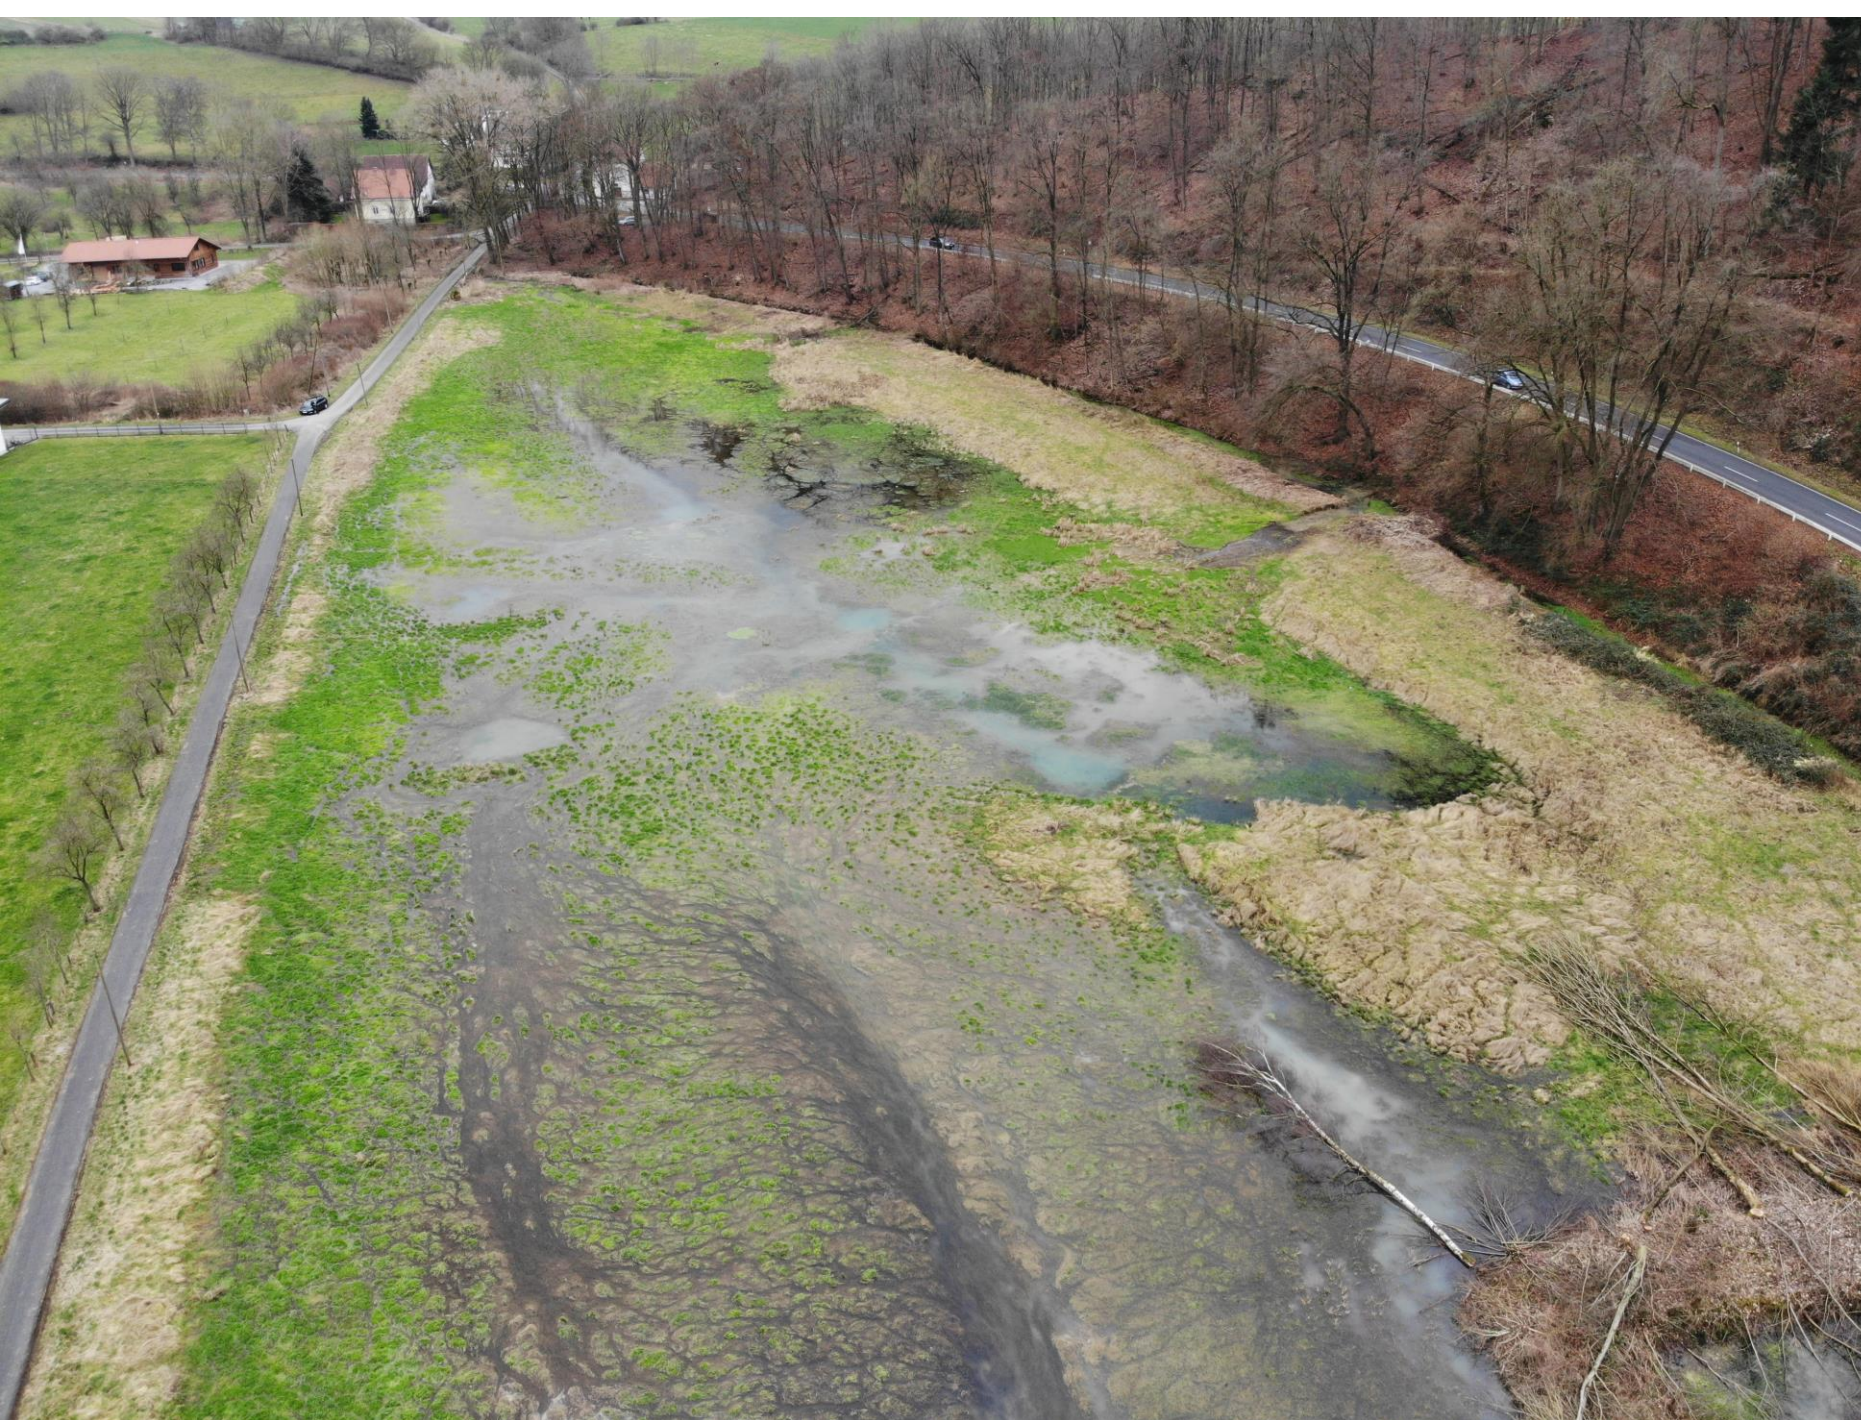
15. Februar 2022  
Entwicklung  
Fließstrukturen im  
Vernässungsbereich
