# Renaturierung des Gellinghauser Quellbachs

Stand: 29.06.2022

## Planungsziel und Maßnahmenbeschreibung:

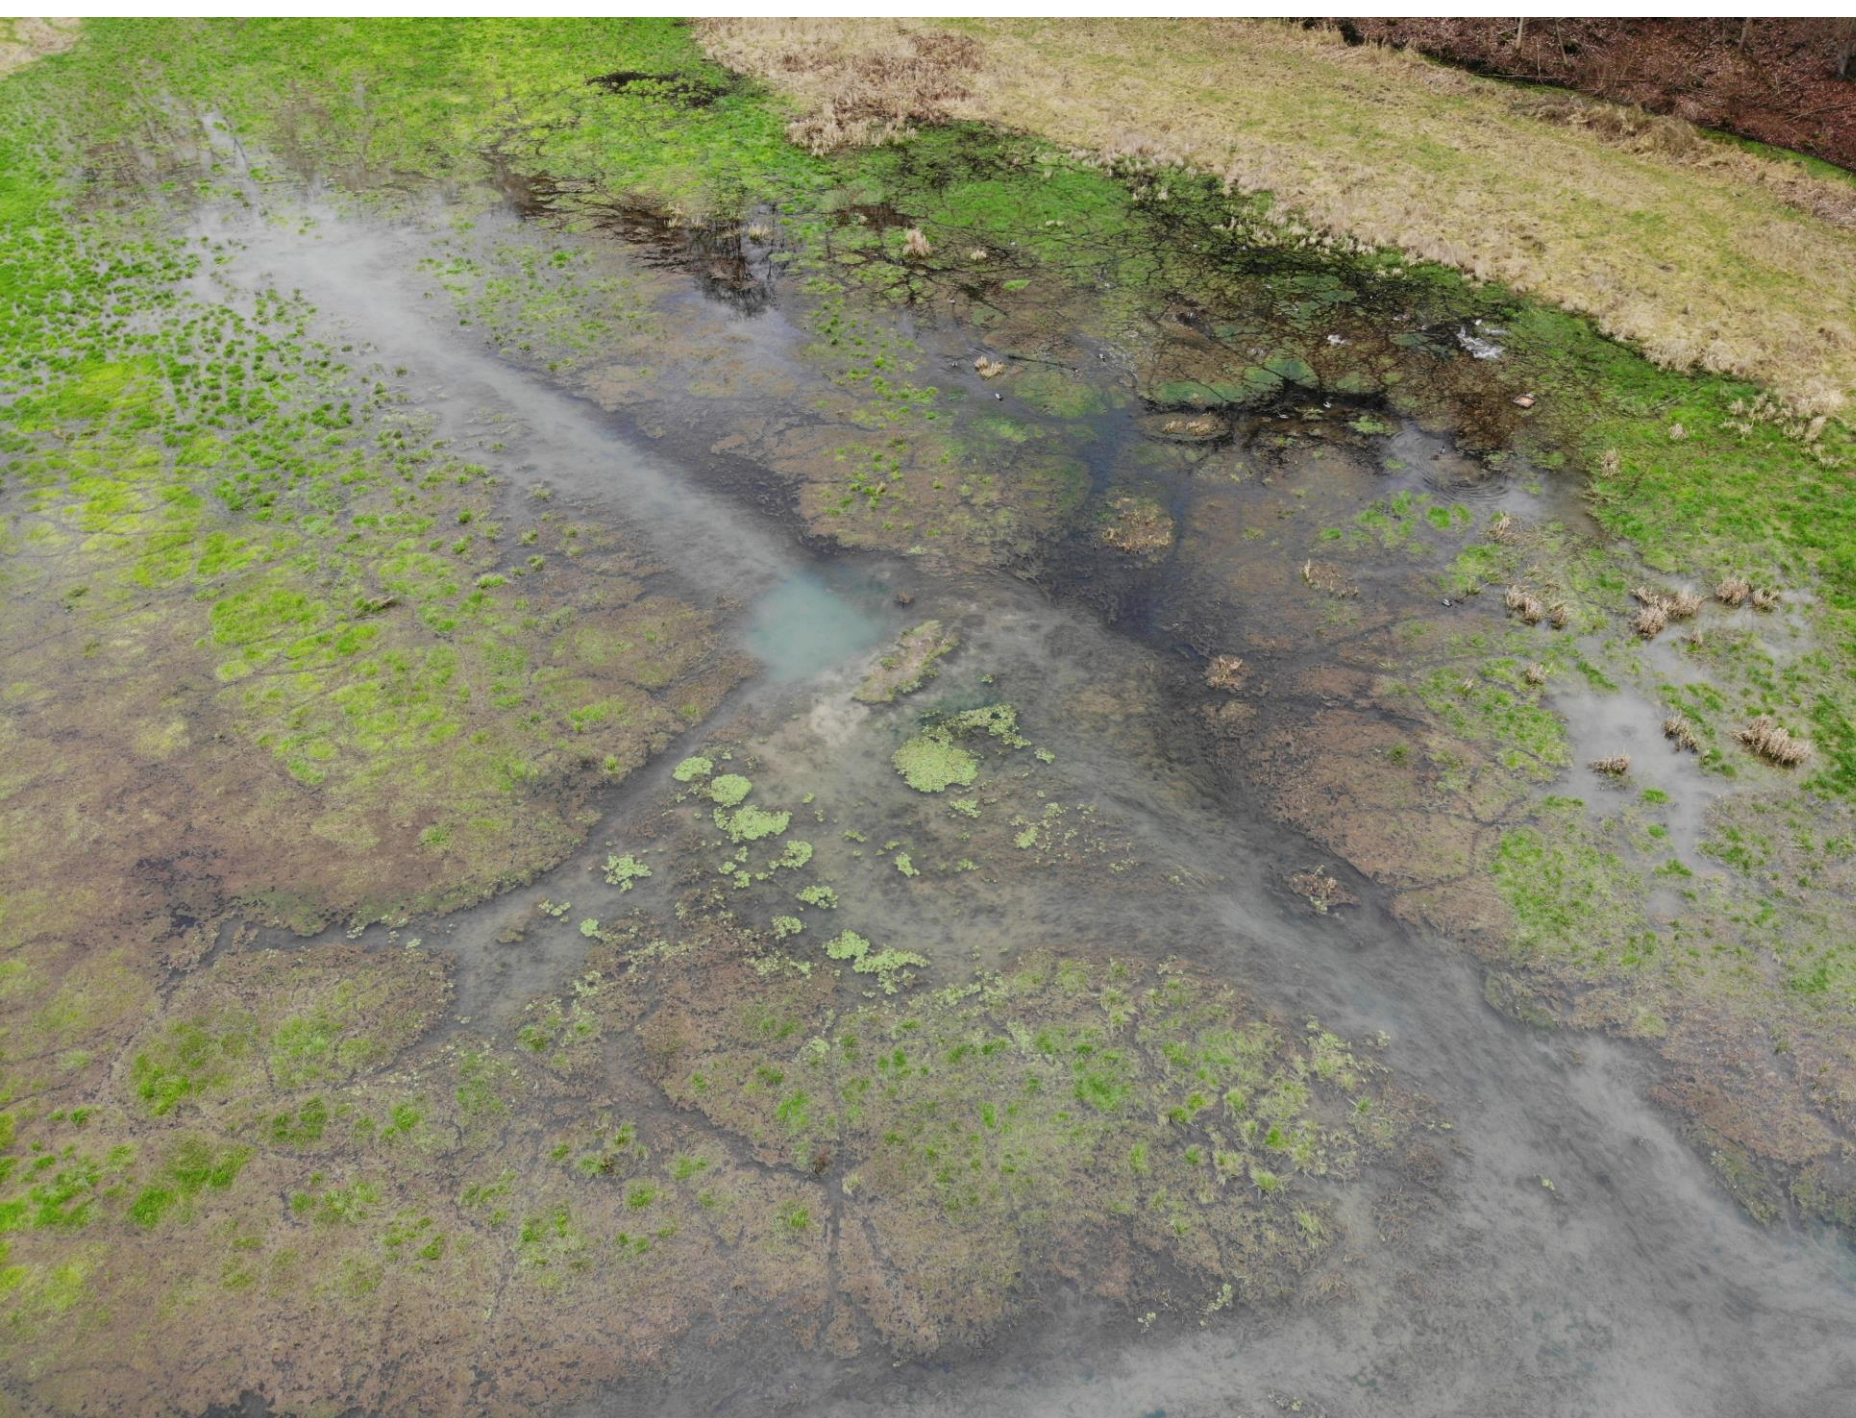
15. Februar 2022  
Entwicklung  
Fließstrukturen und  
Vegetation
