# Renaturierung des Unterlaufs des Trotzbaches in der Klostermersch – Station 0+000 – 0+918

Stand: 20.04.2023

## Planungsziel und Maßnahmenbeschreibung:

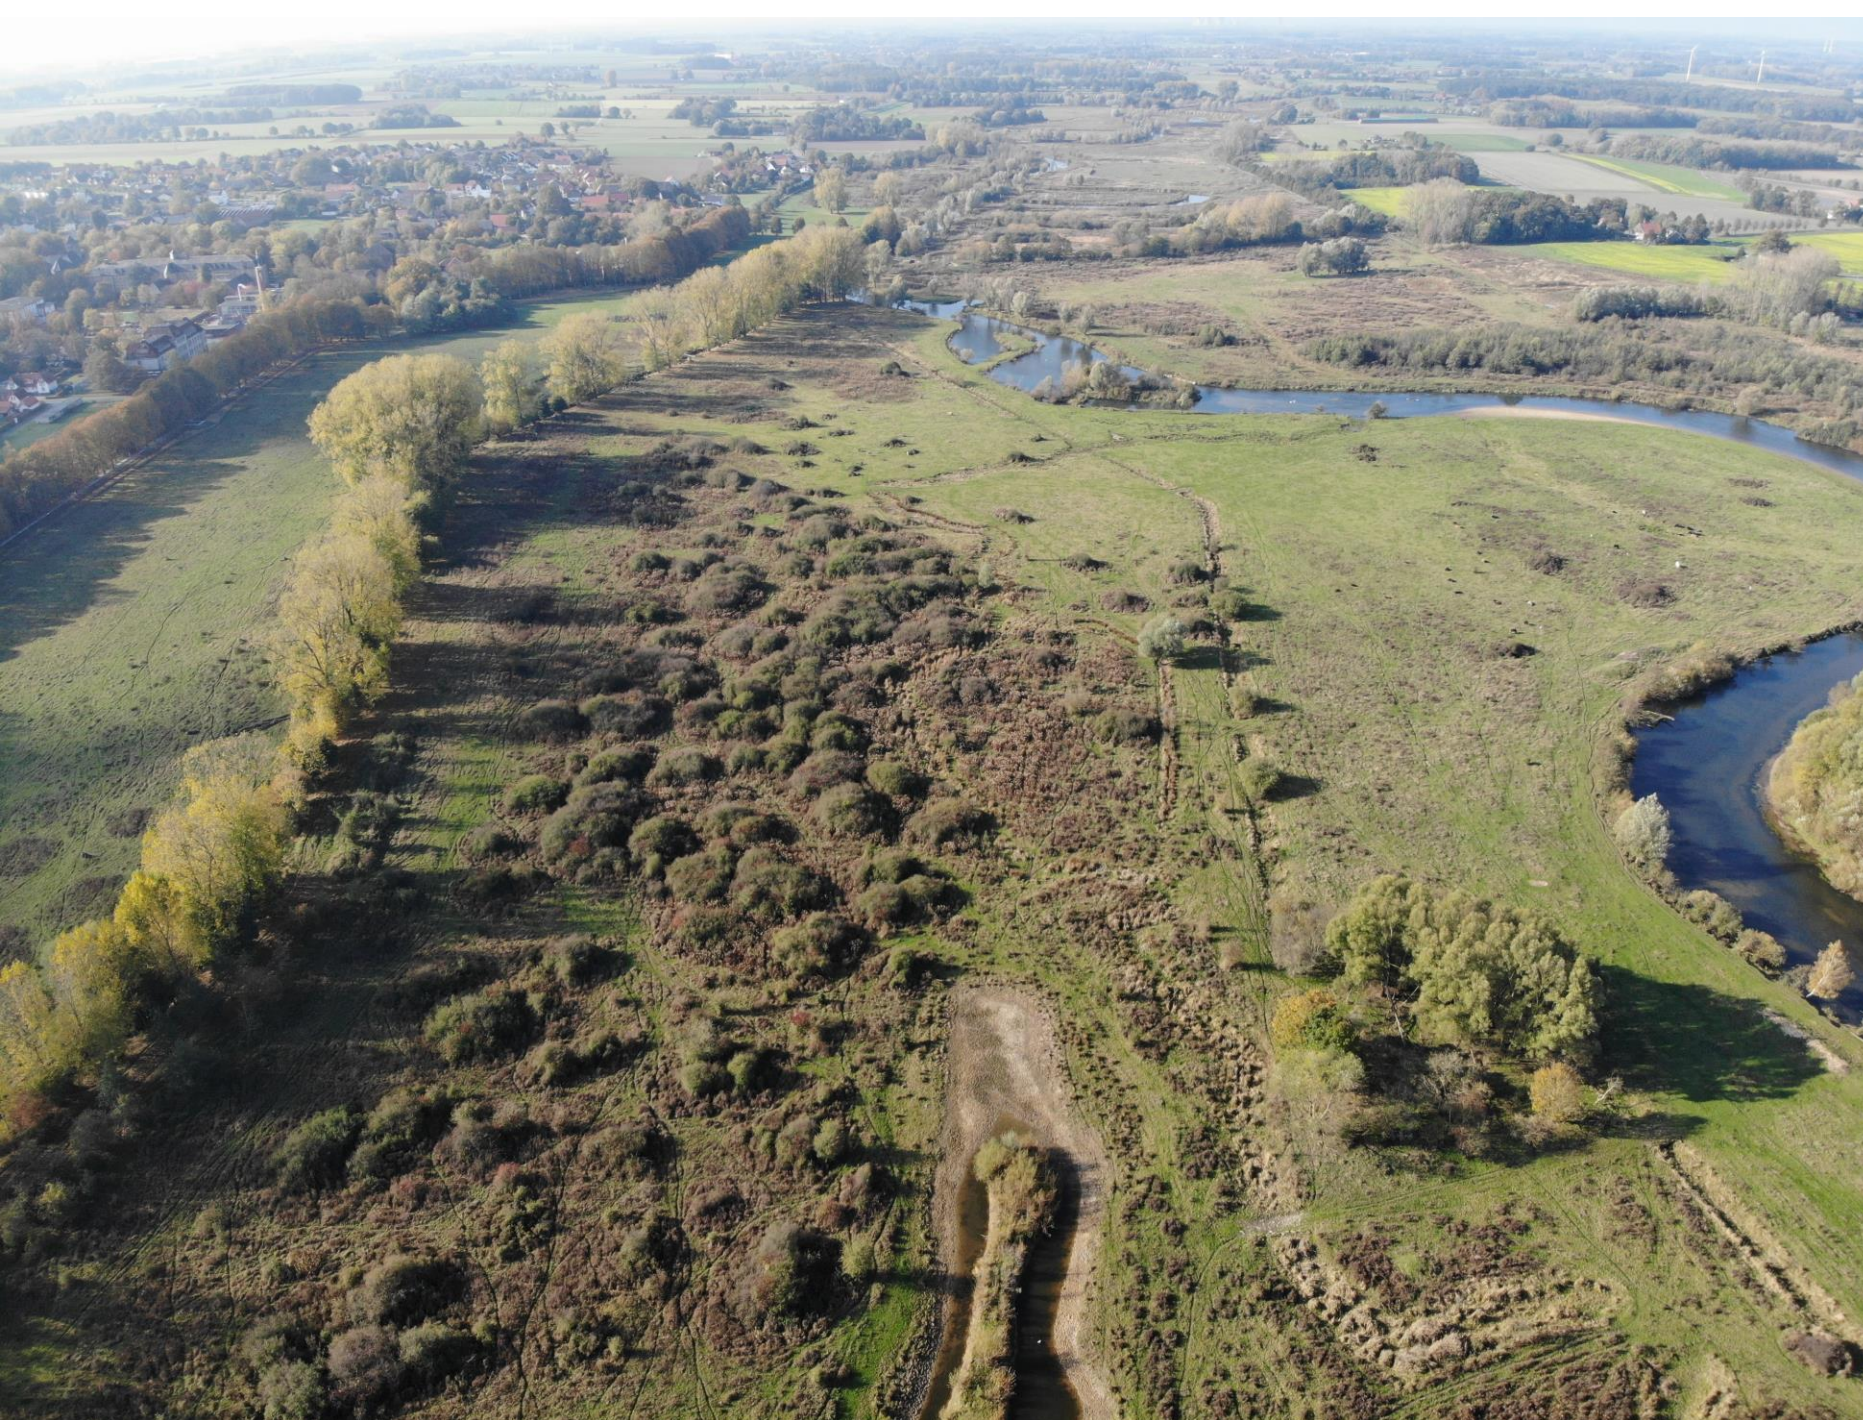
30. Oktober 2019  
Vorherzustand Lippeaue  
mit Lippe (rechts) und  
Trotzbach (links im Bereich  
der Baumreihe)

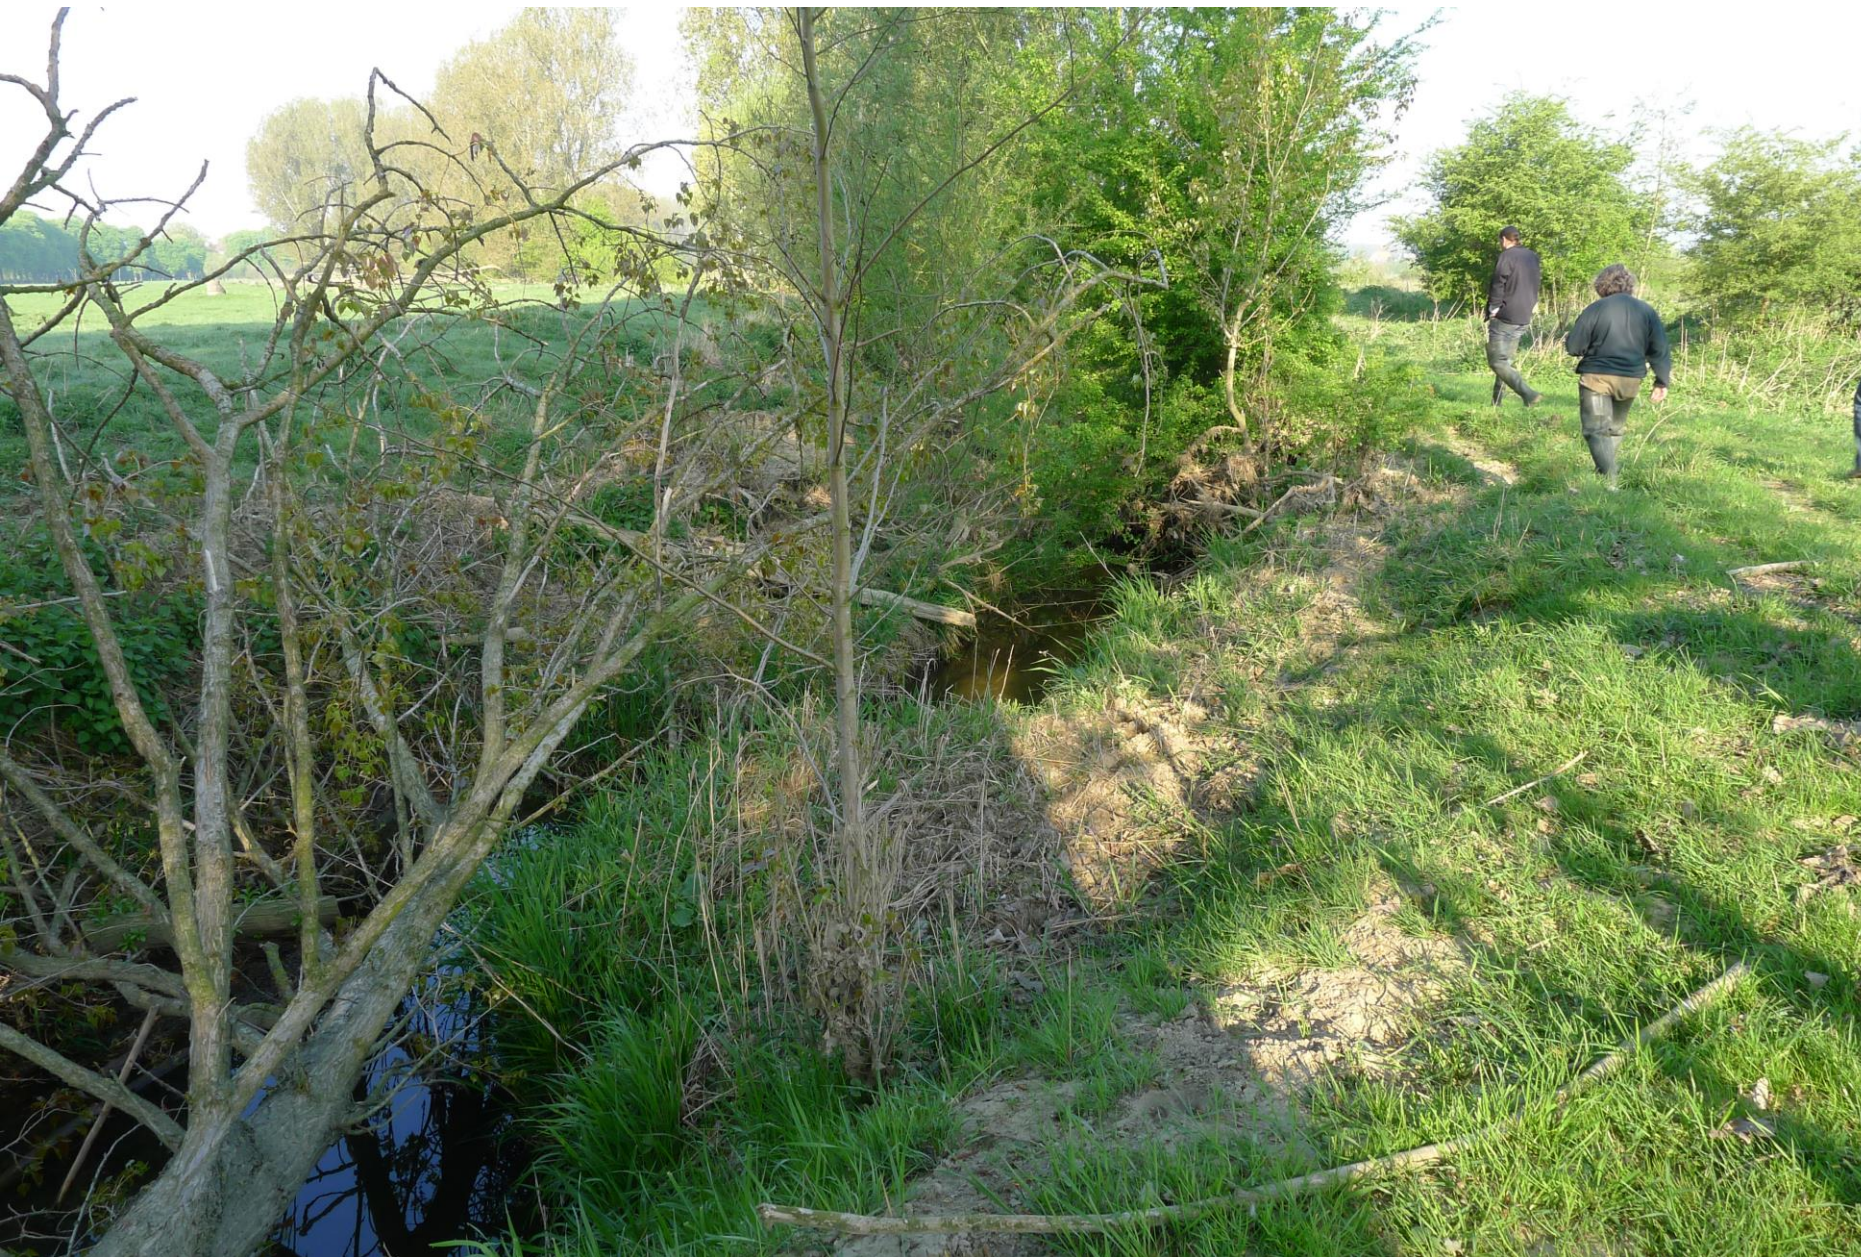
20. April 2011  
Vorherzustand Trotzbach  
abgekoppelt von der Aue

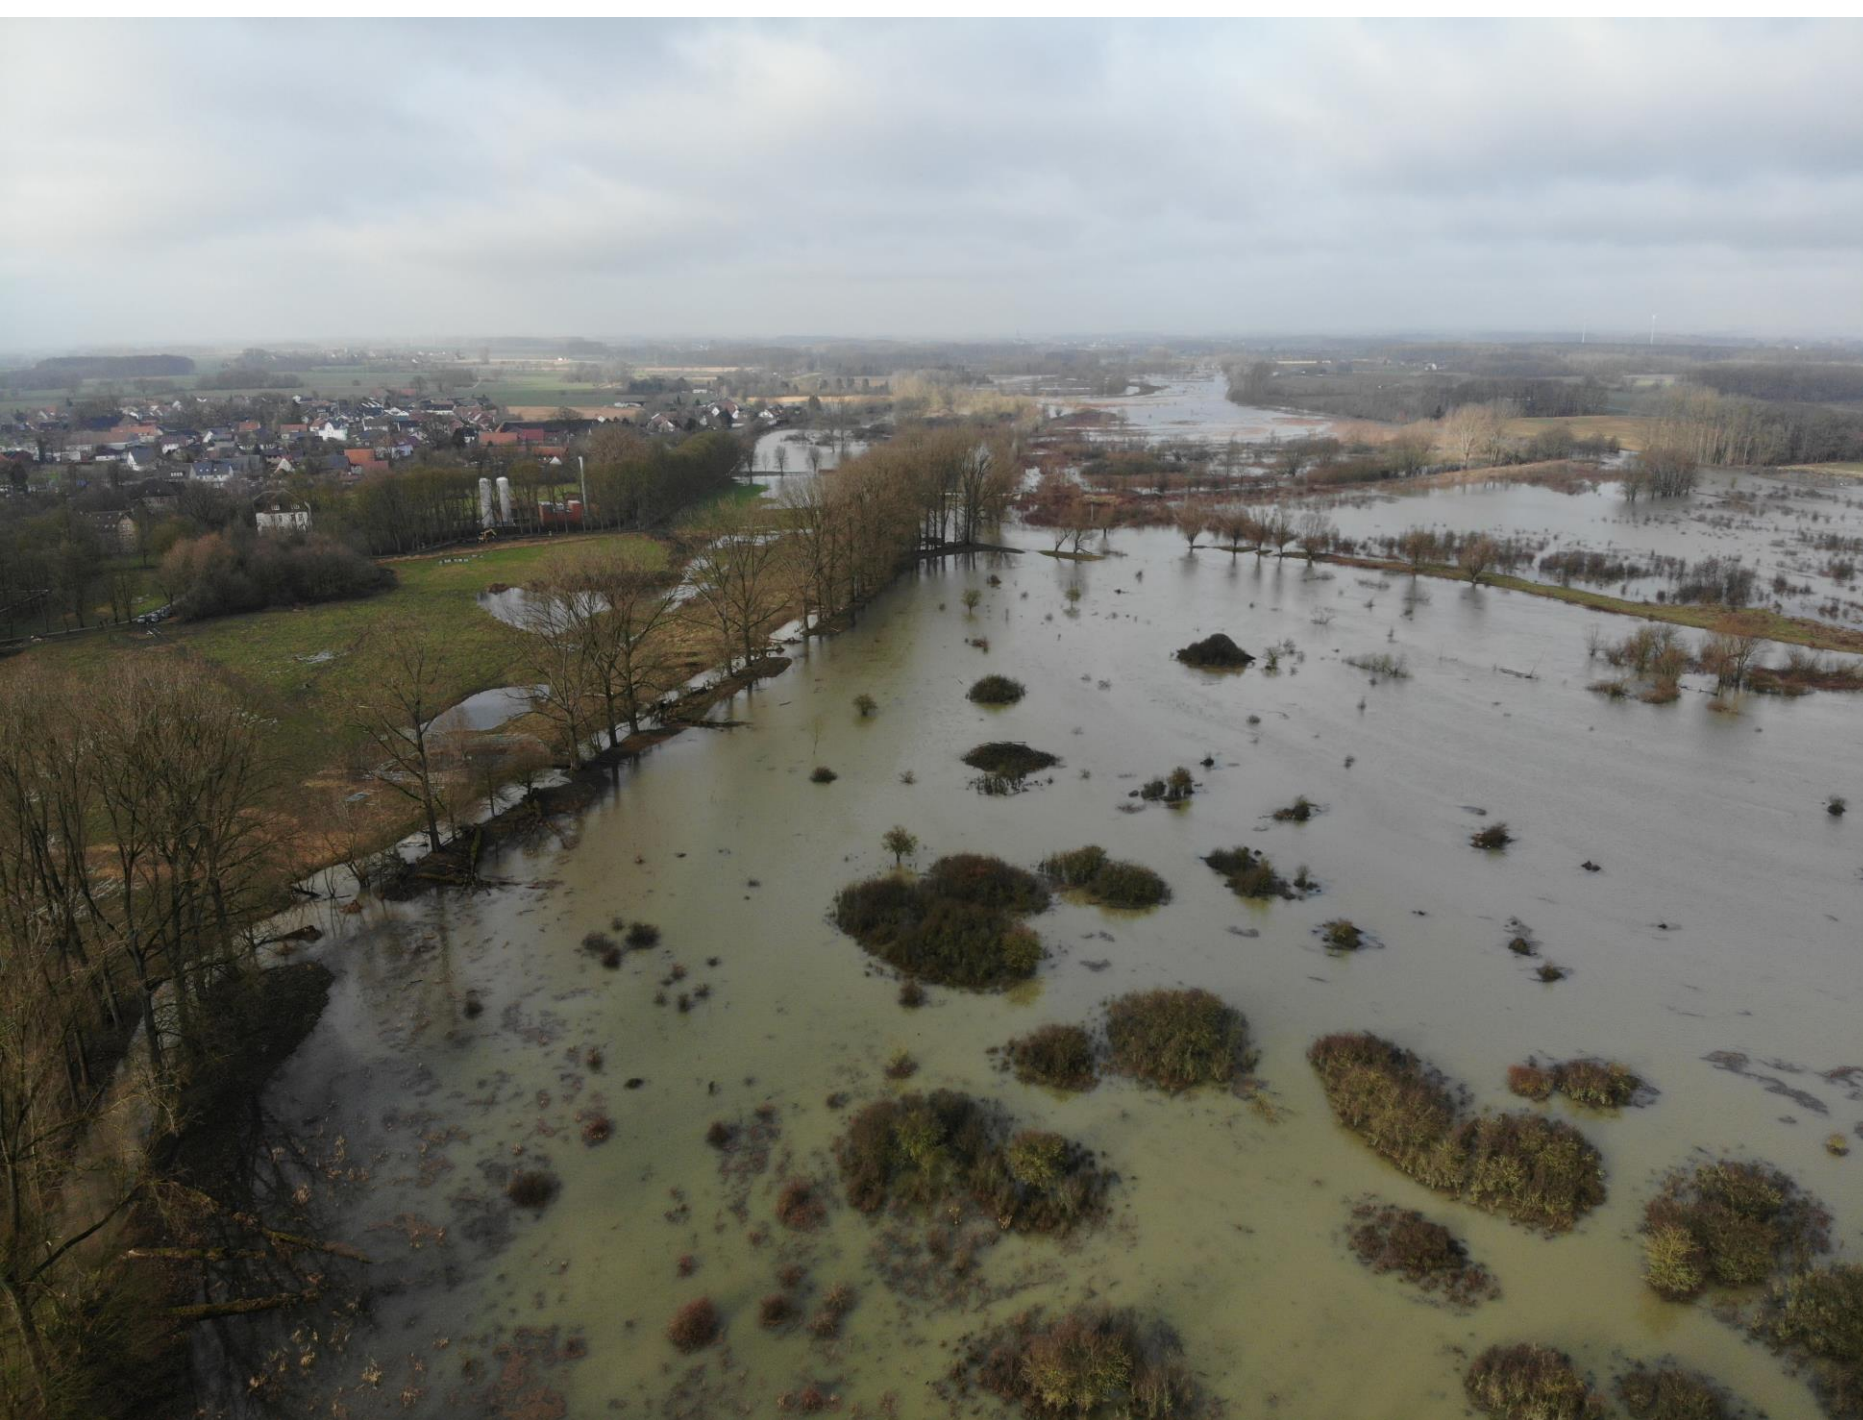
22. Februar 2022  
Hochwasser Frühjahr 2022

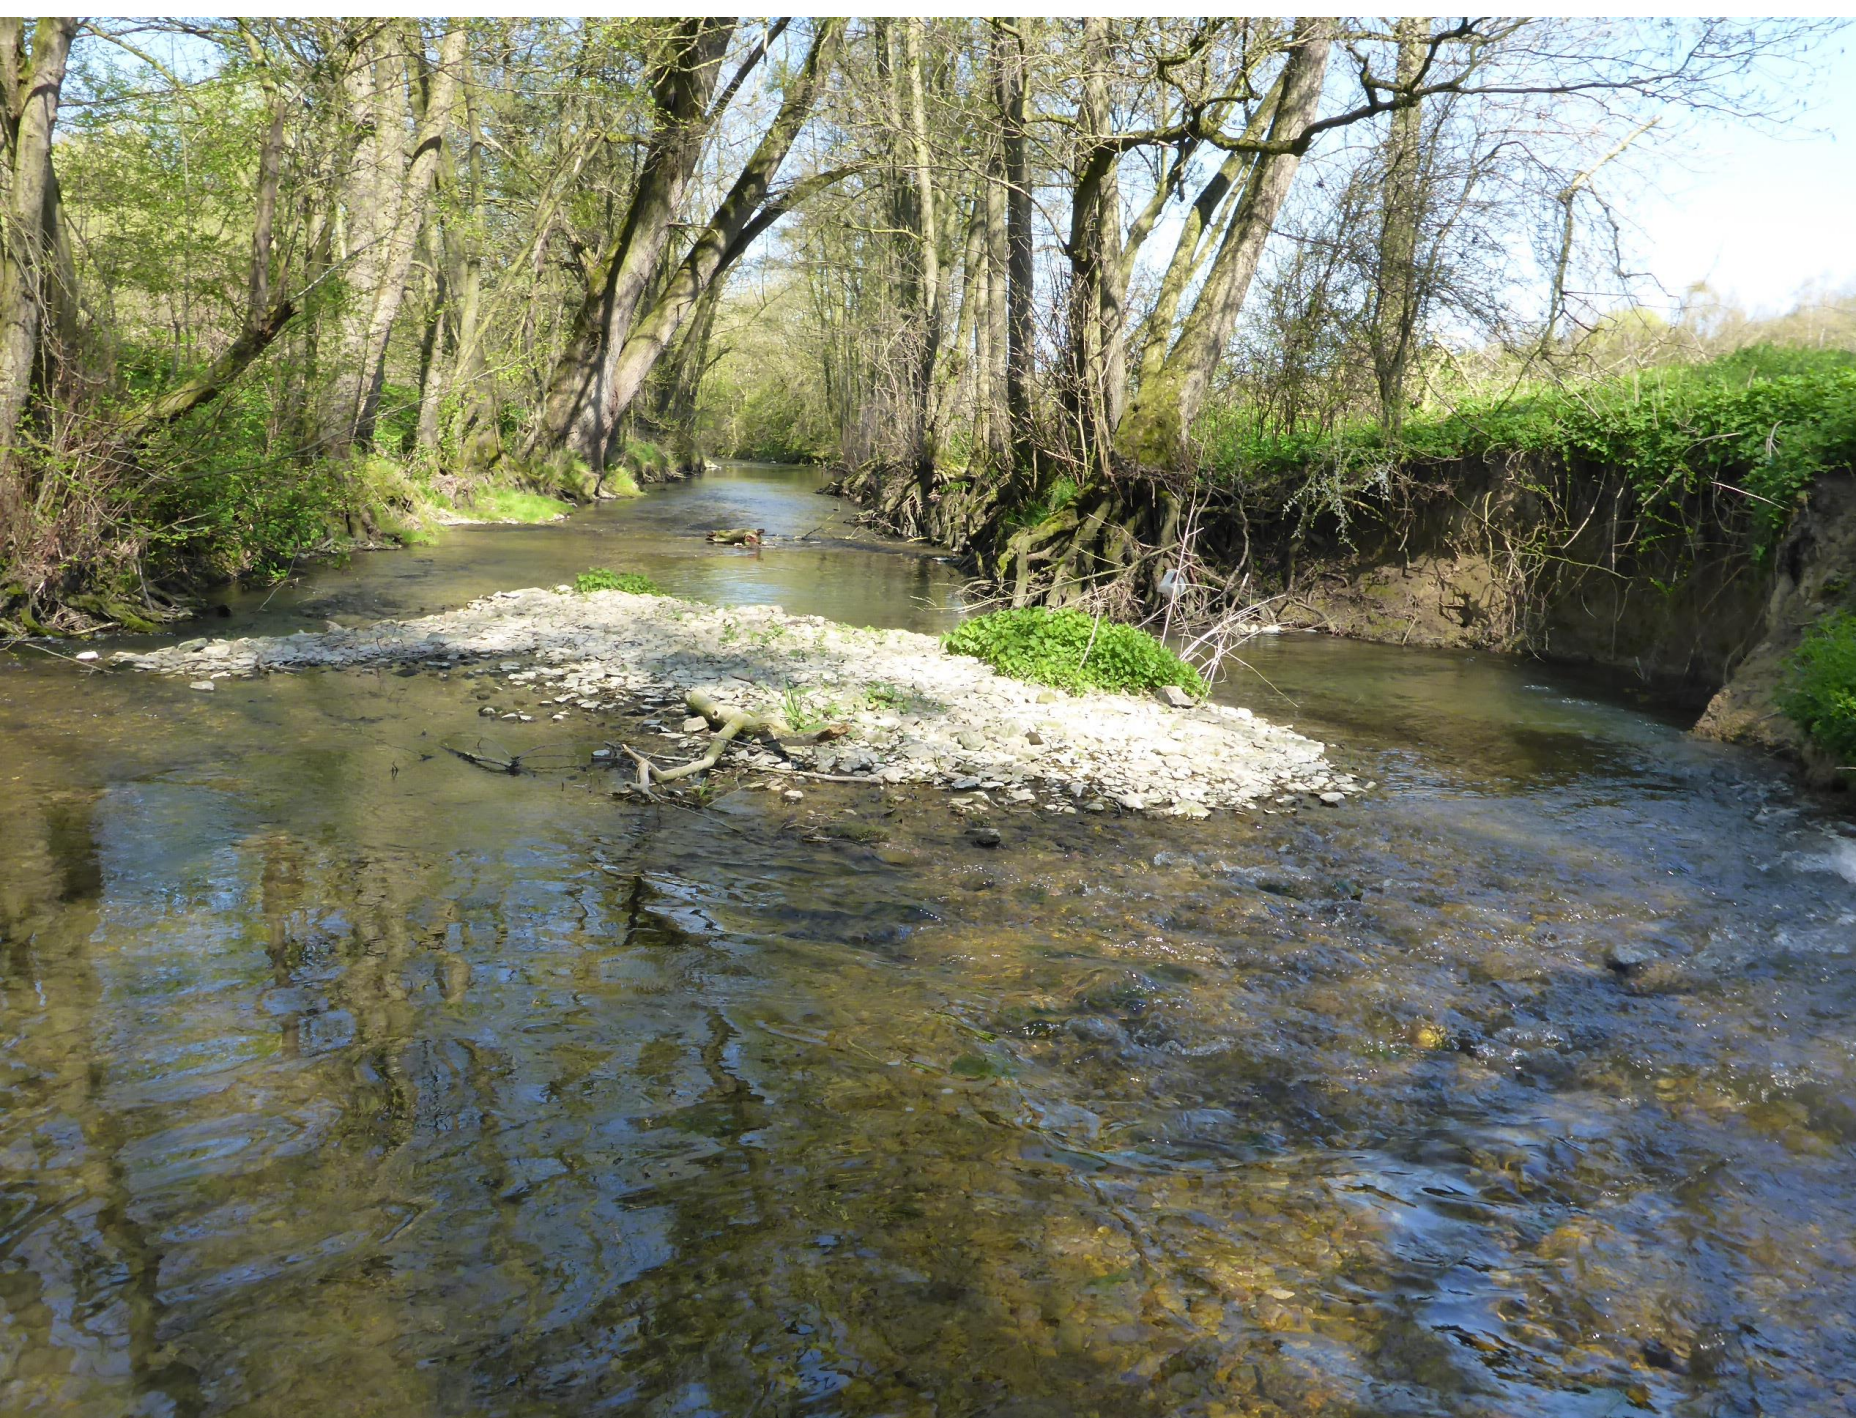
21. April 2016  
Sohlmateriale und  
Steilwände im  
Bestandsgerinne

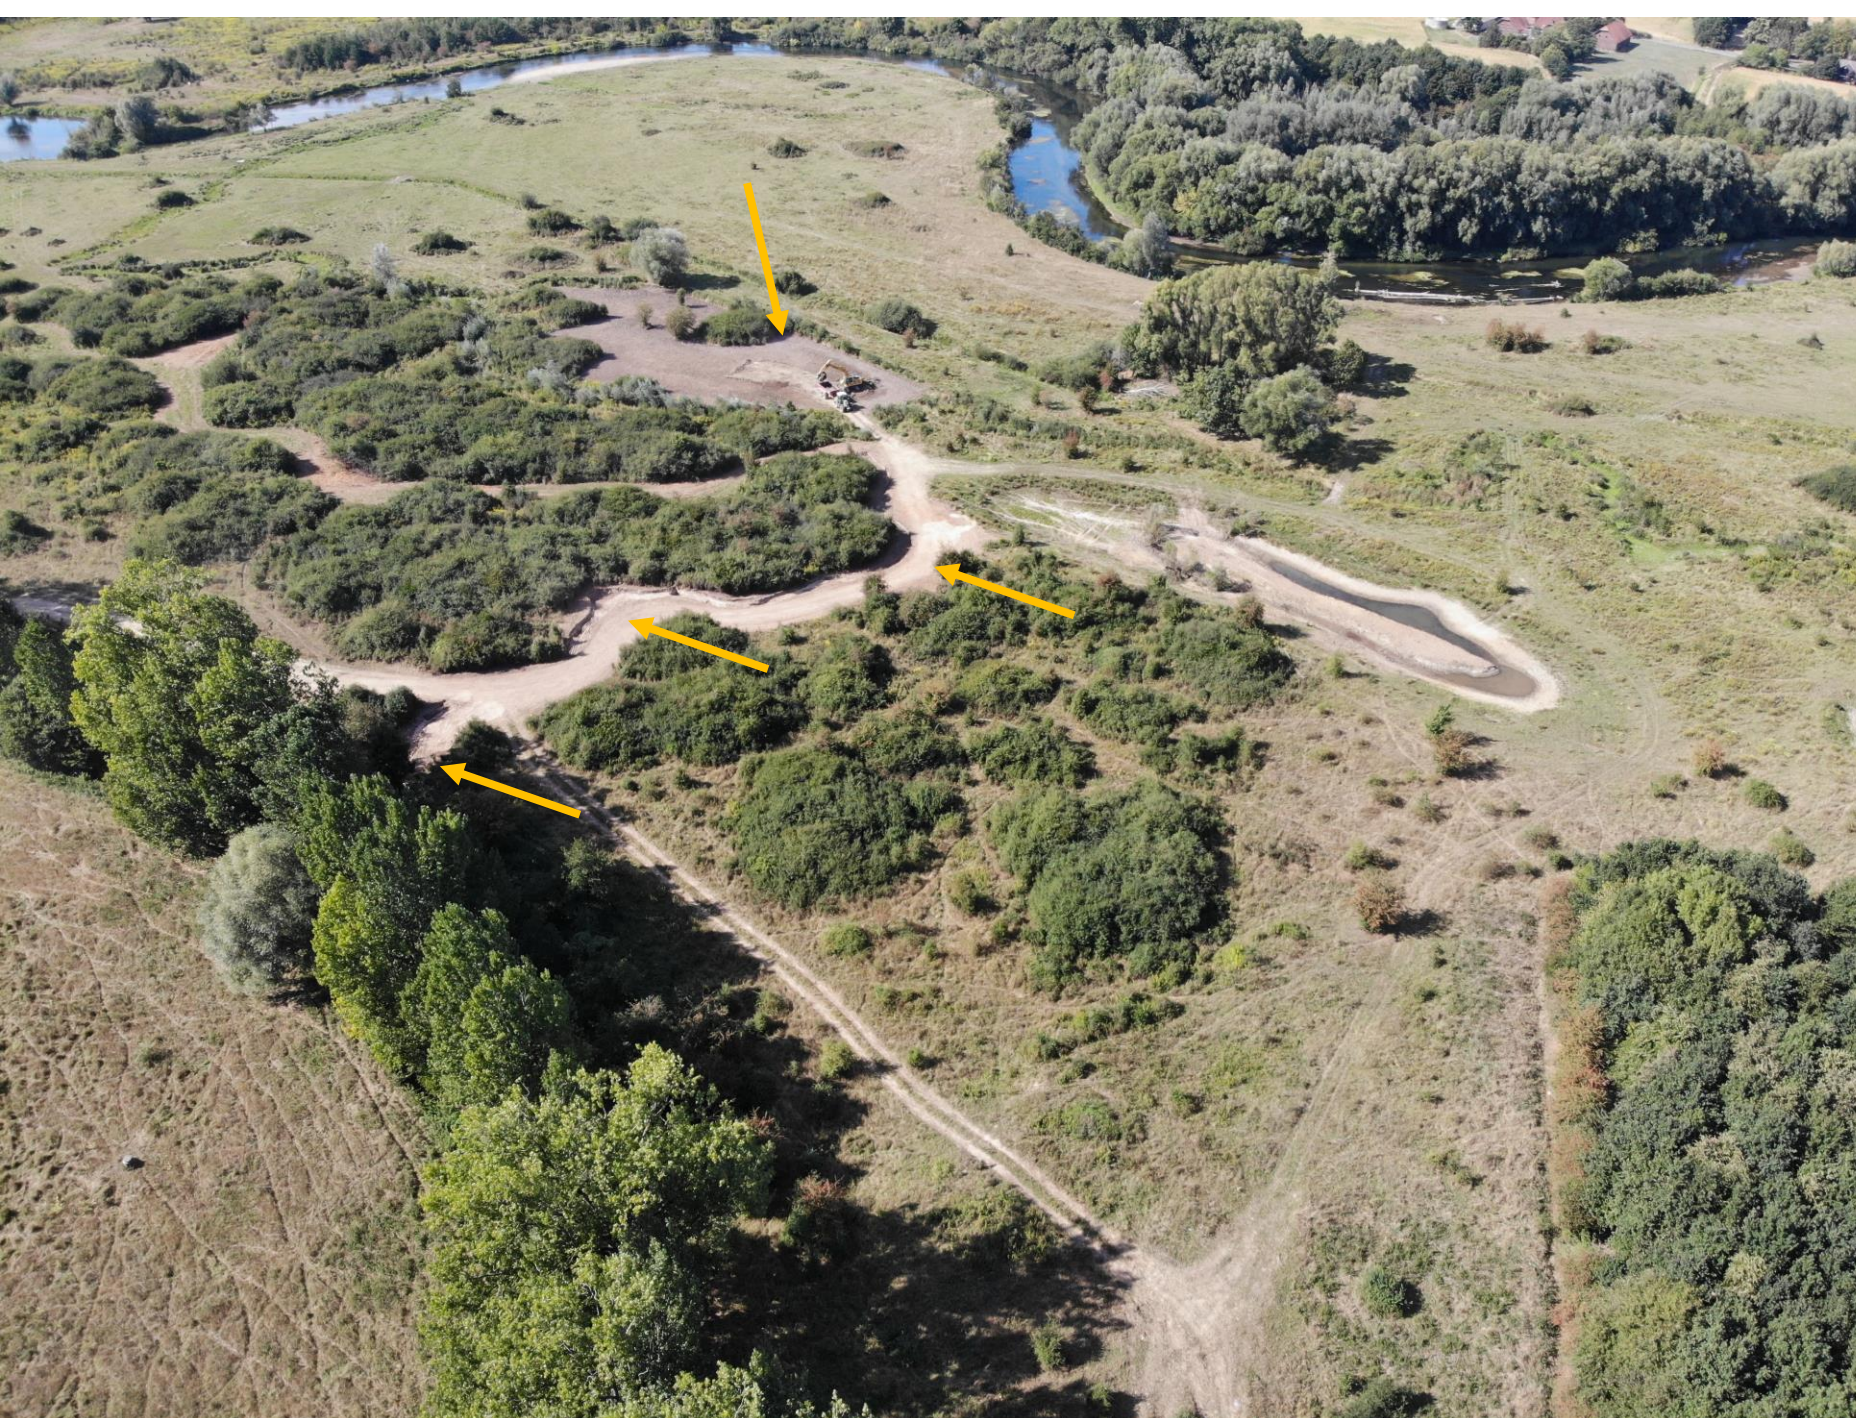
01. September 2022  
Erstellung Neuverlauf und  
Auengewässer

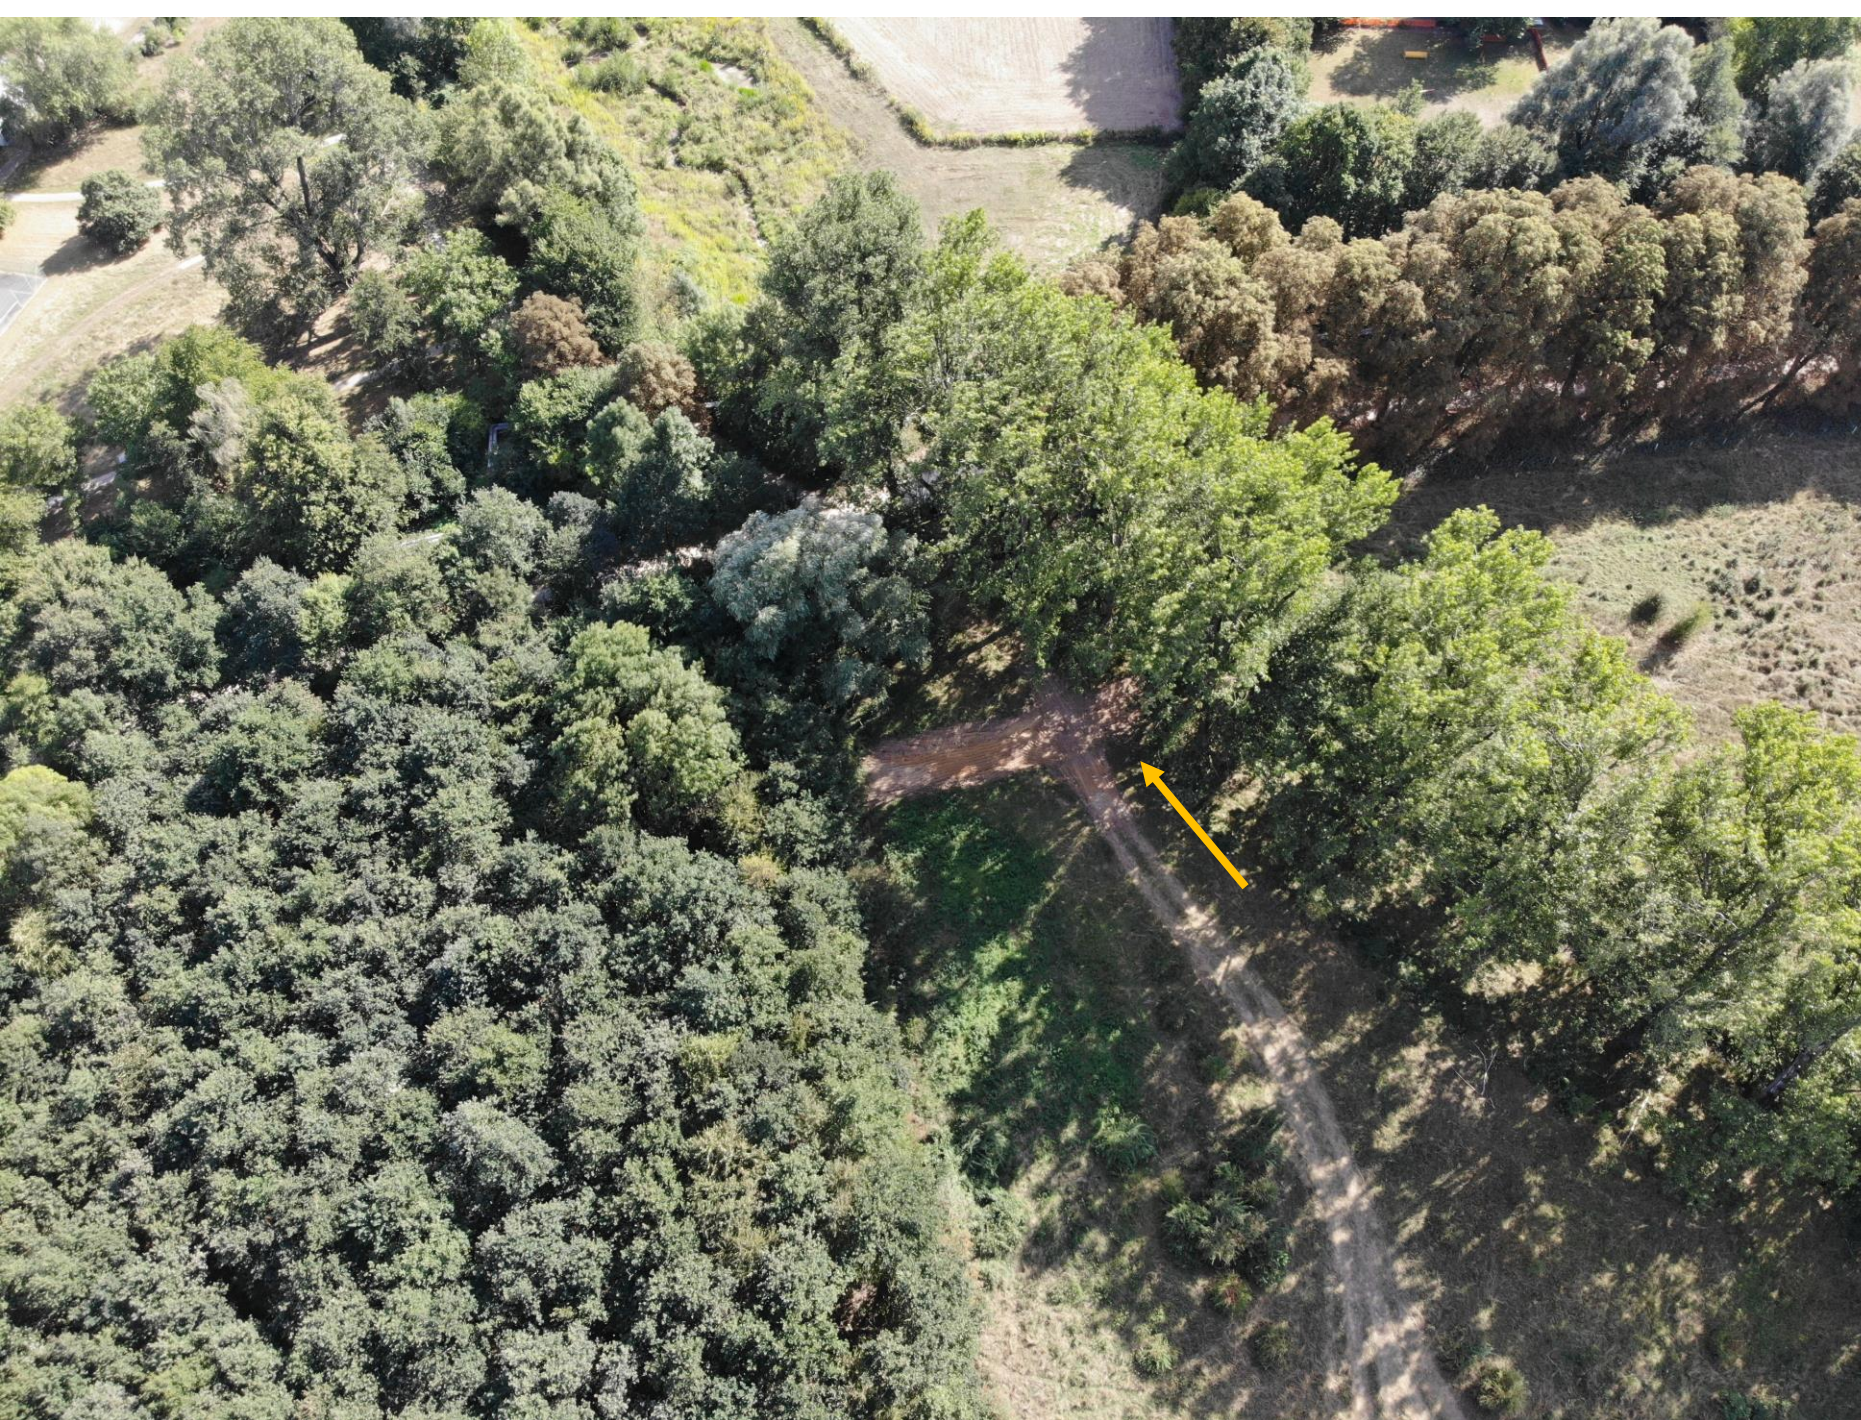
01. September 2022  
Erstellung  
Hochwasserentlastung

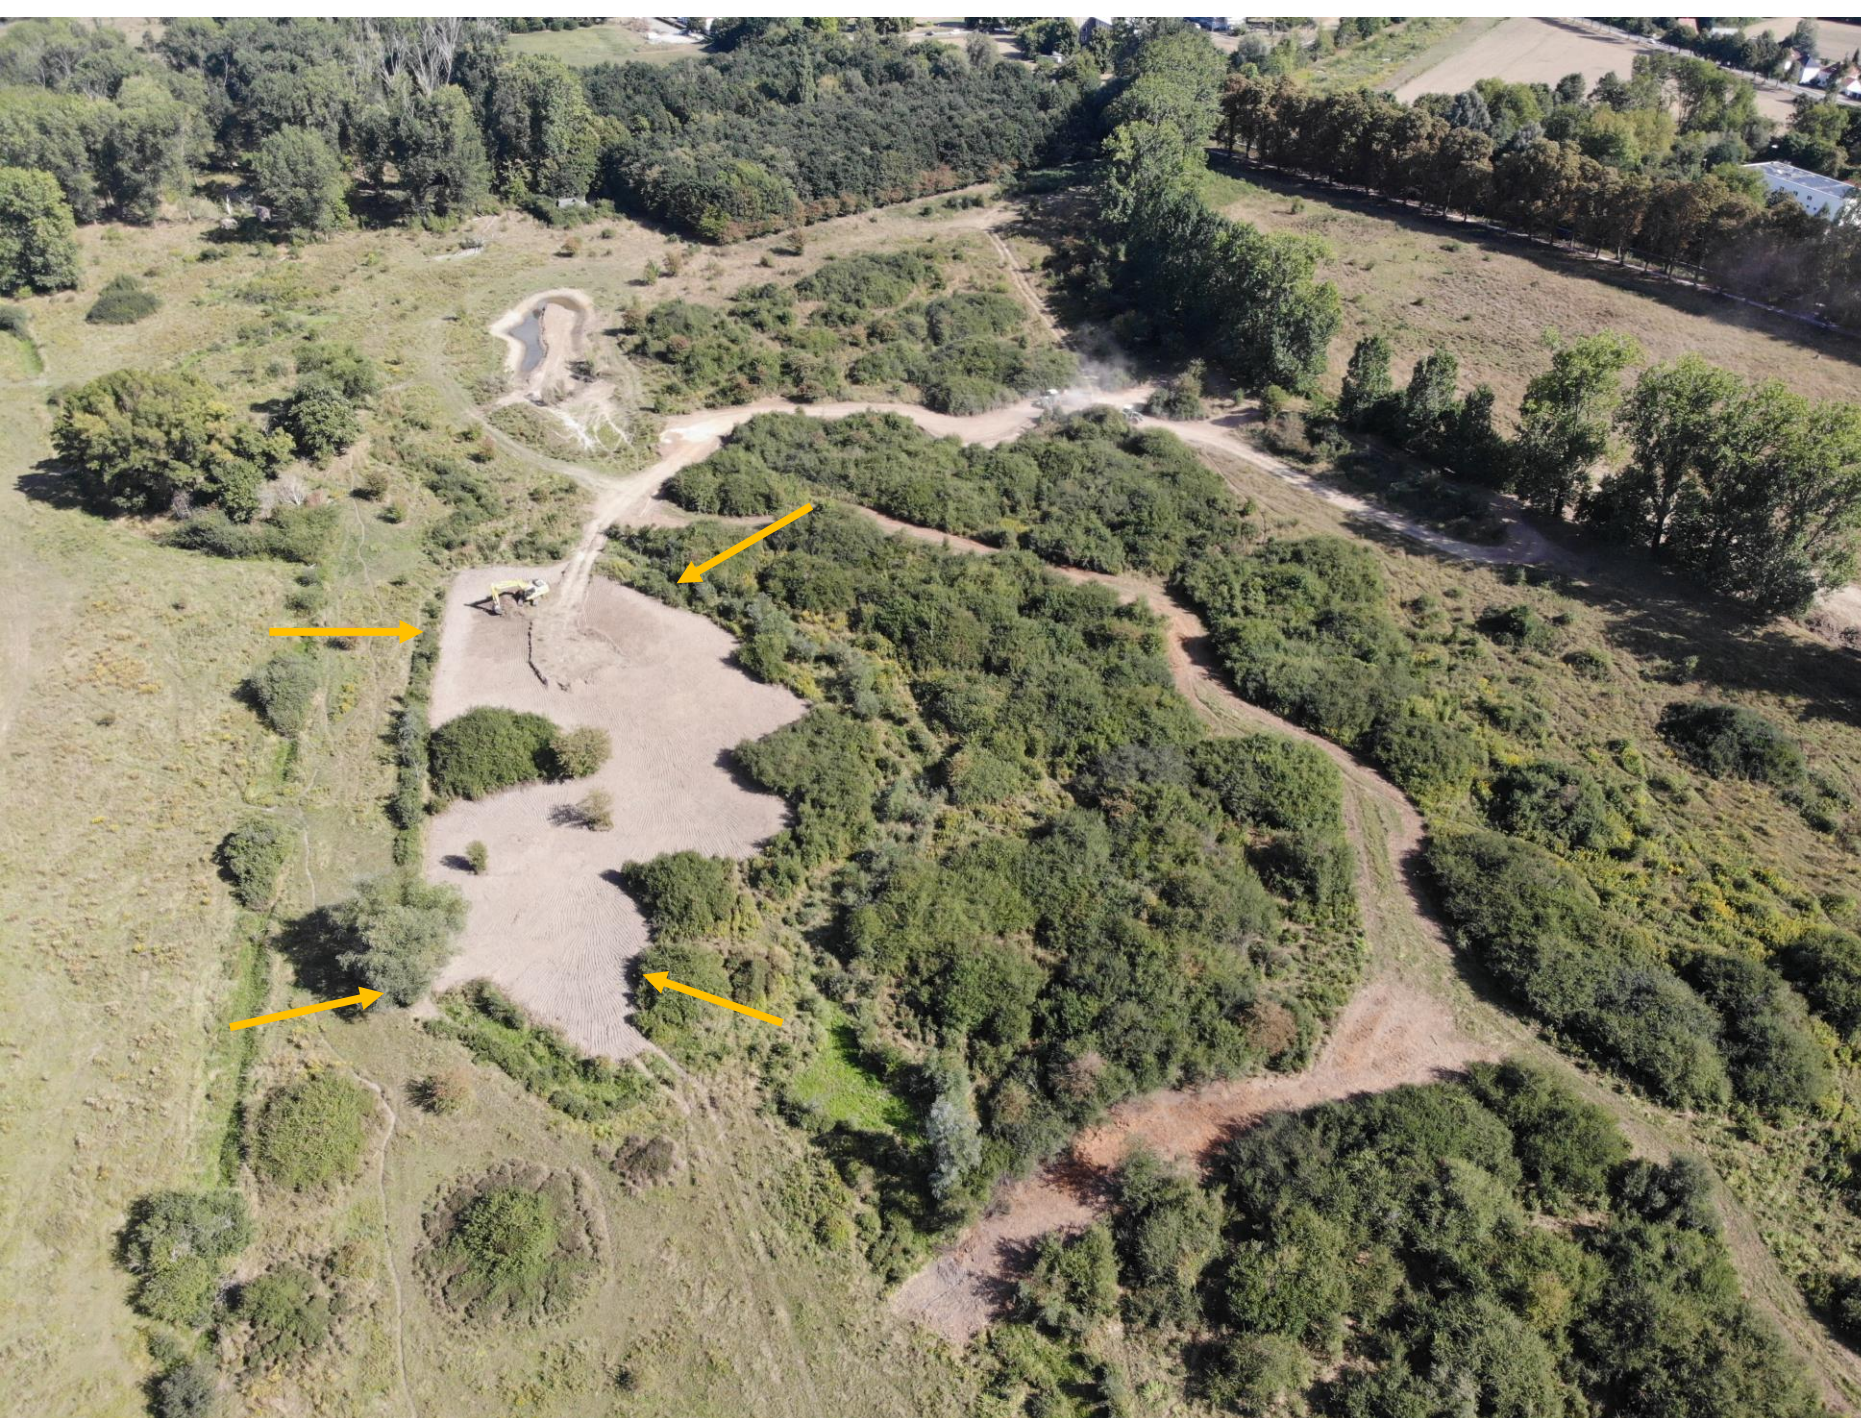
01. September 2022  
Erstellung Auengewässer

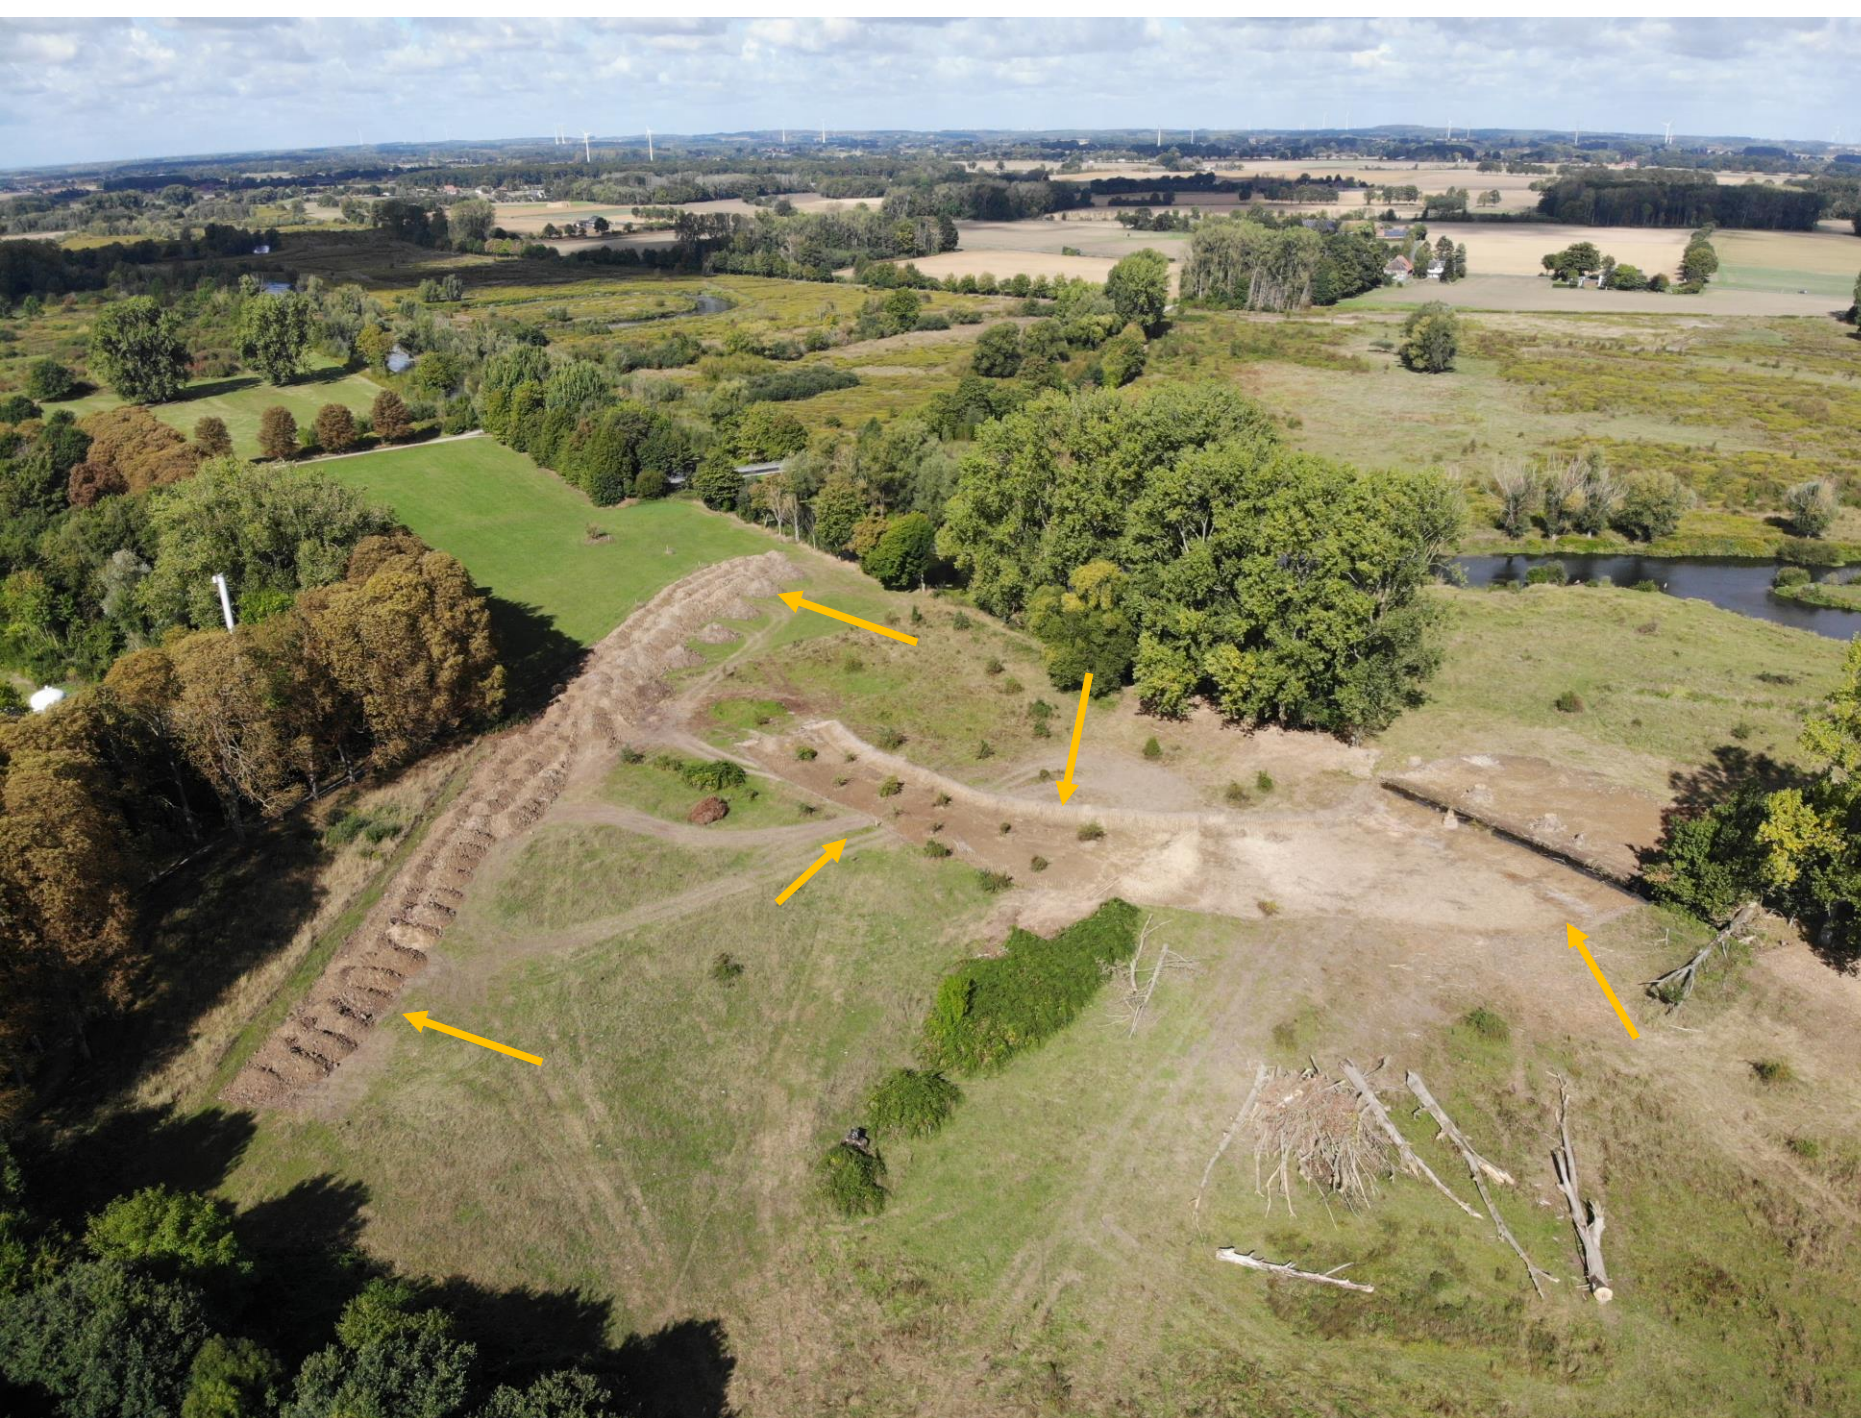
16. September 2022  
Mündungstrichter und  
Hochwasserleitwall
