# Renaturierung des Unterlaufs des Trotzbaches in der Klostermersch – Station 0+000 – 0+918

Stand: 20.04.2023

## Planungsziel und Maßnahmenbeschreibung:

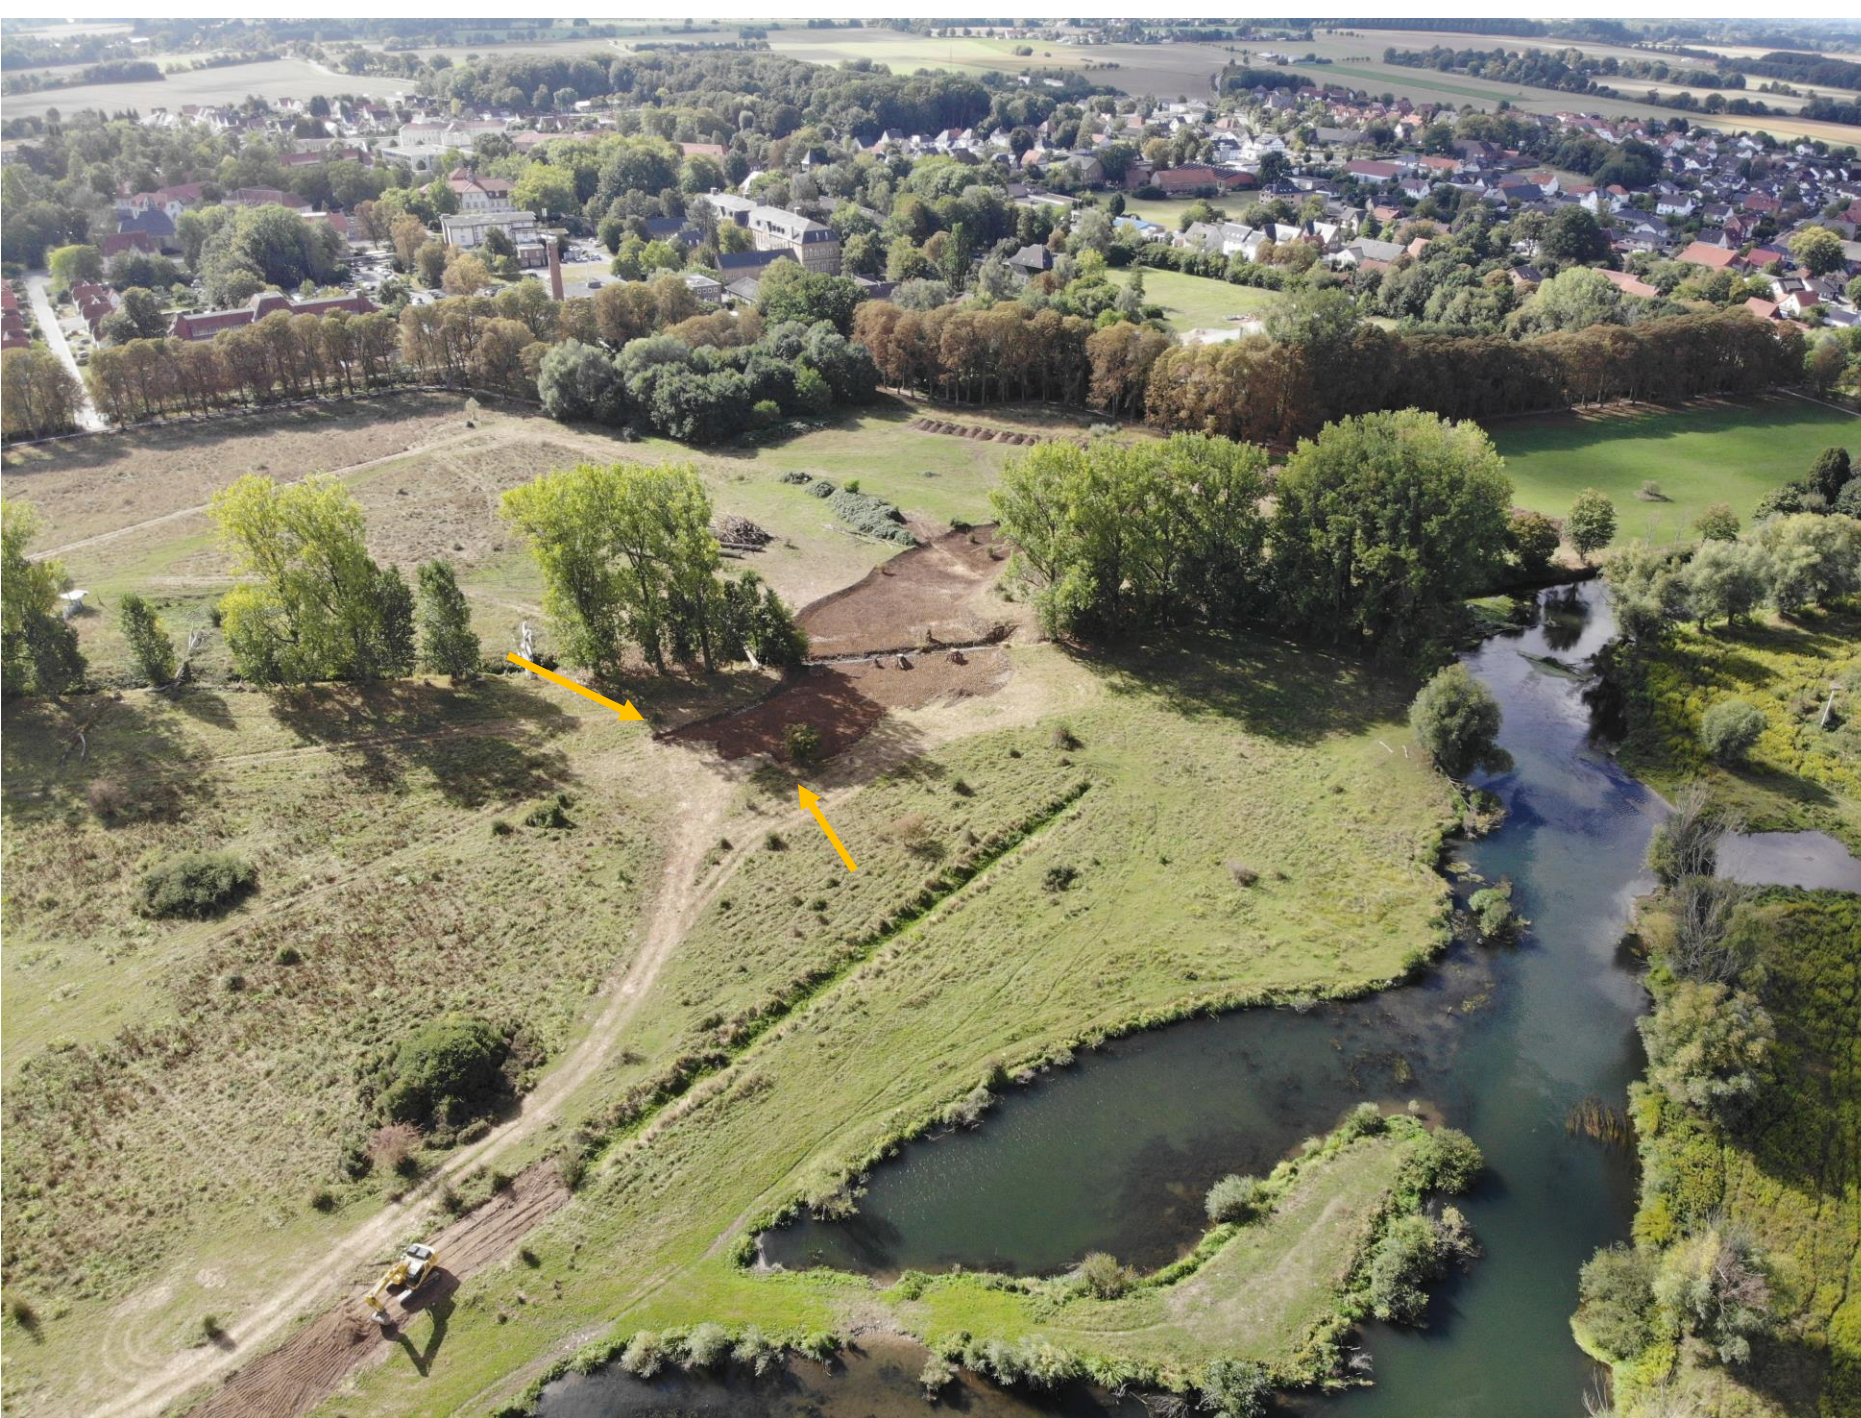
16. September 2022  
Übergang  
Mündungstrichter

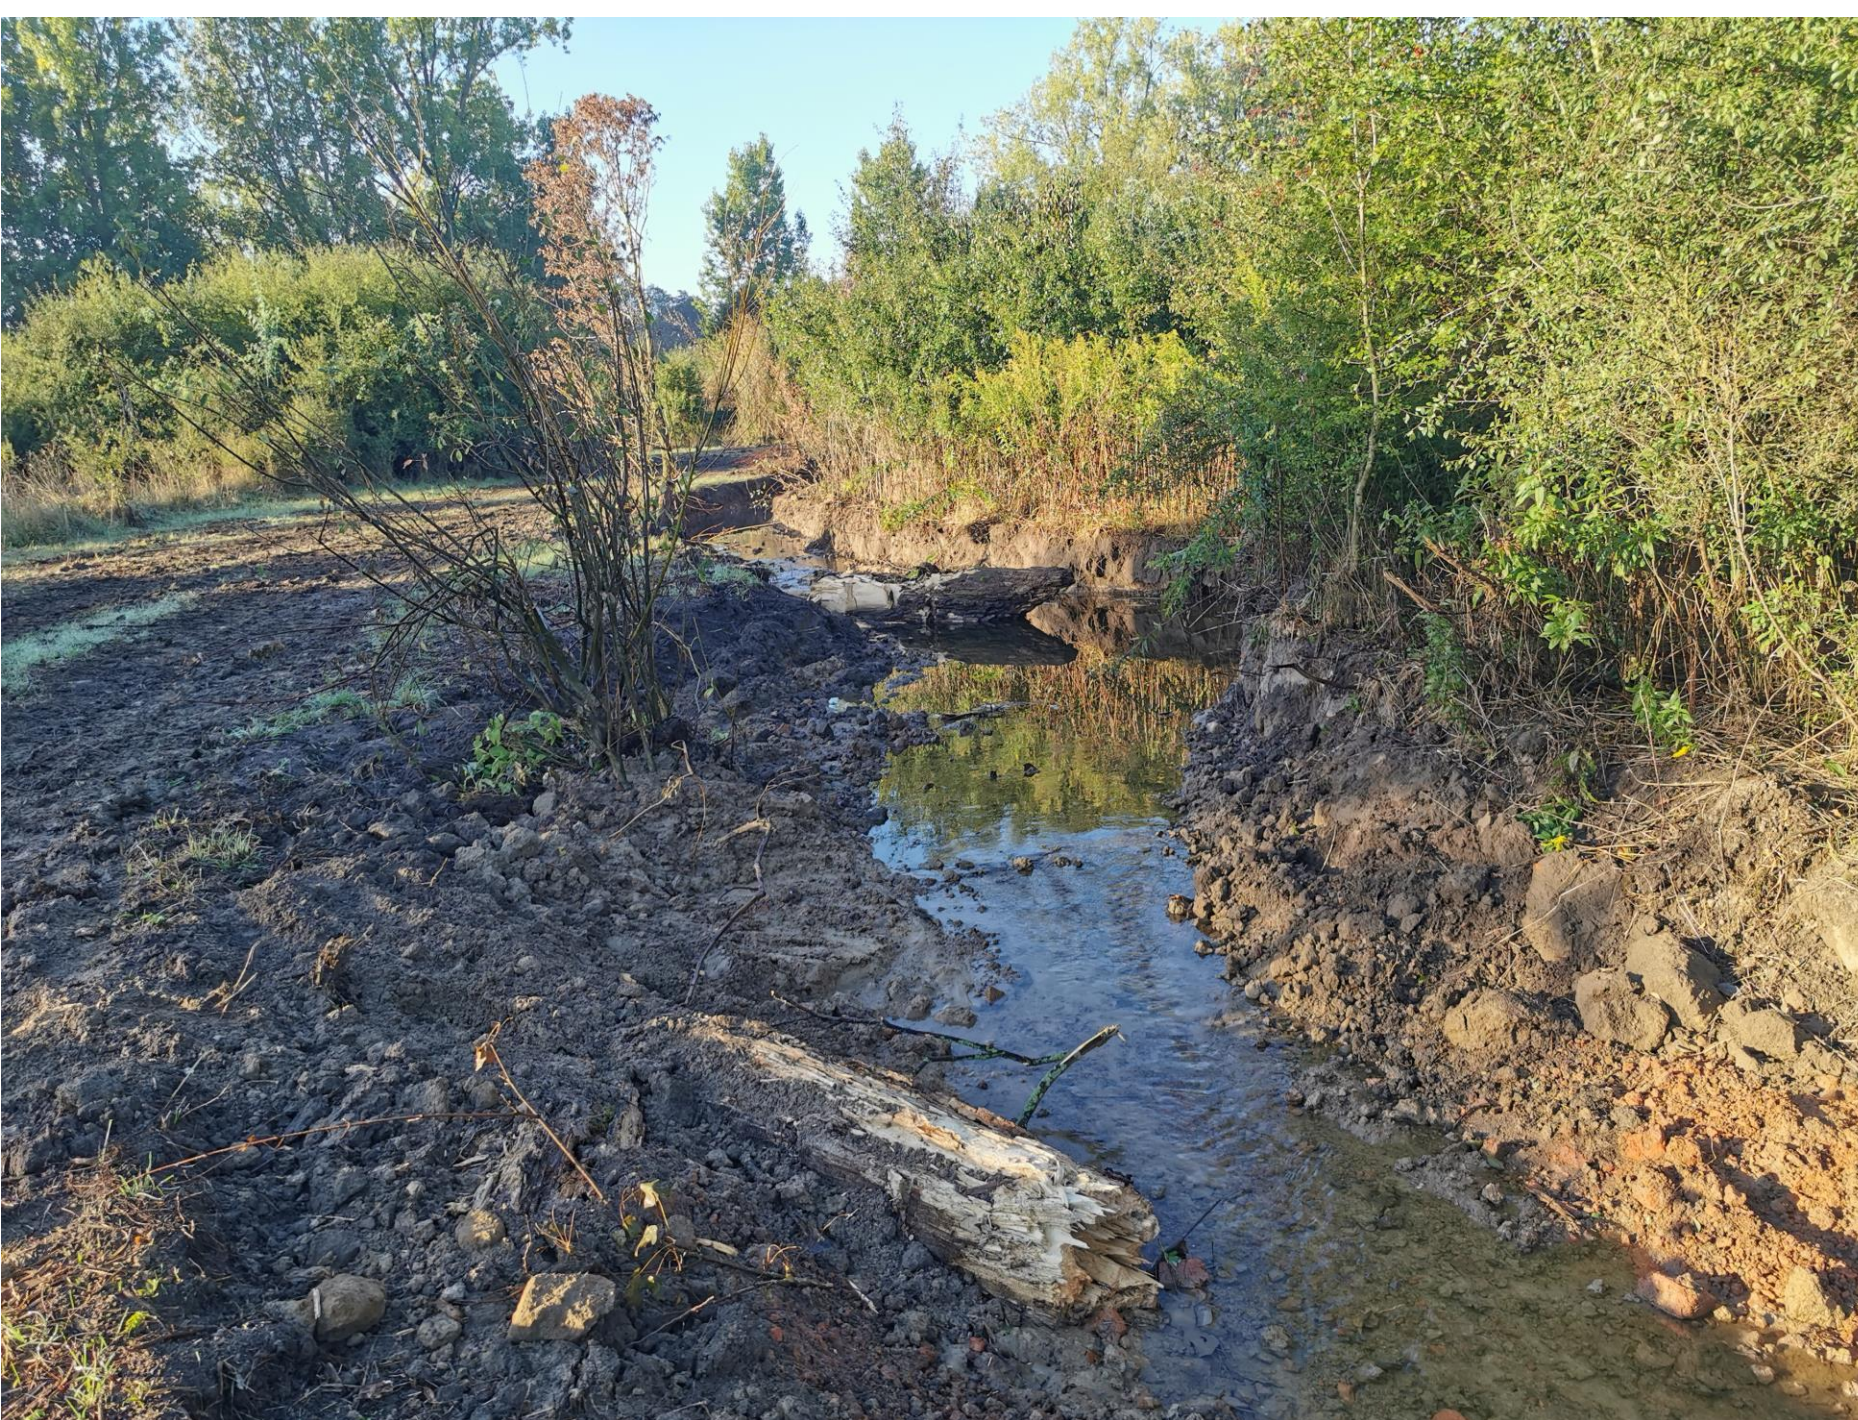
21. September 2022  
Neuverlauf Trotzbach

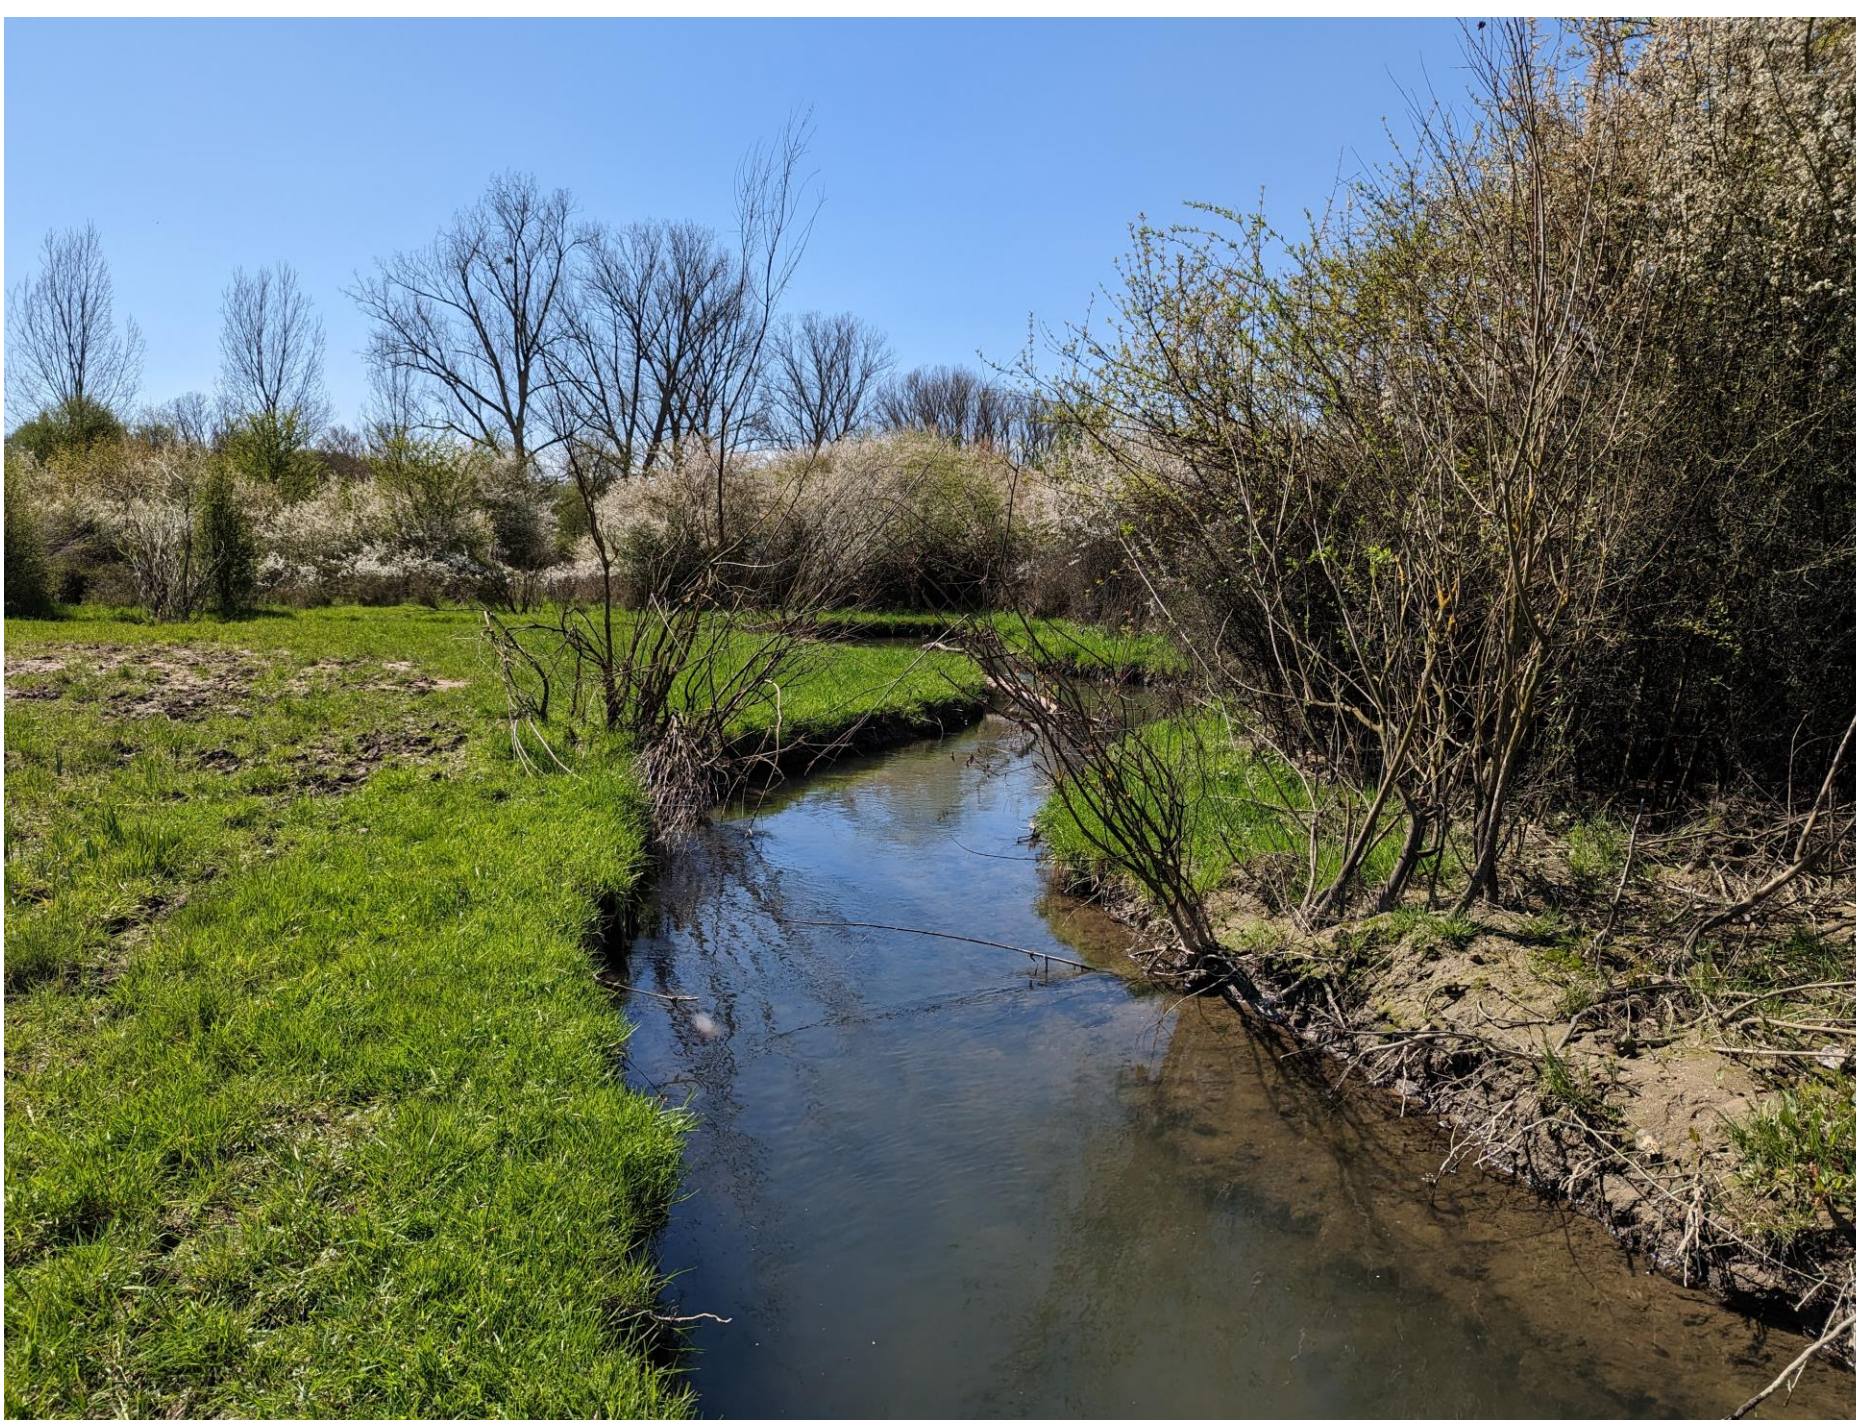
19. April 2023  
Entwicklung  
Trotzbachverlauf

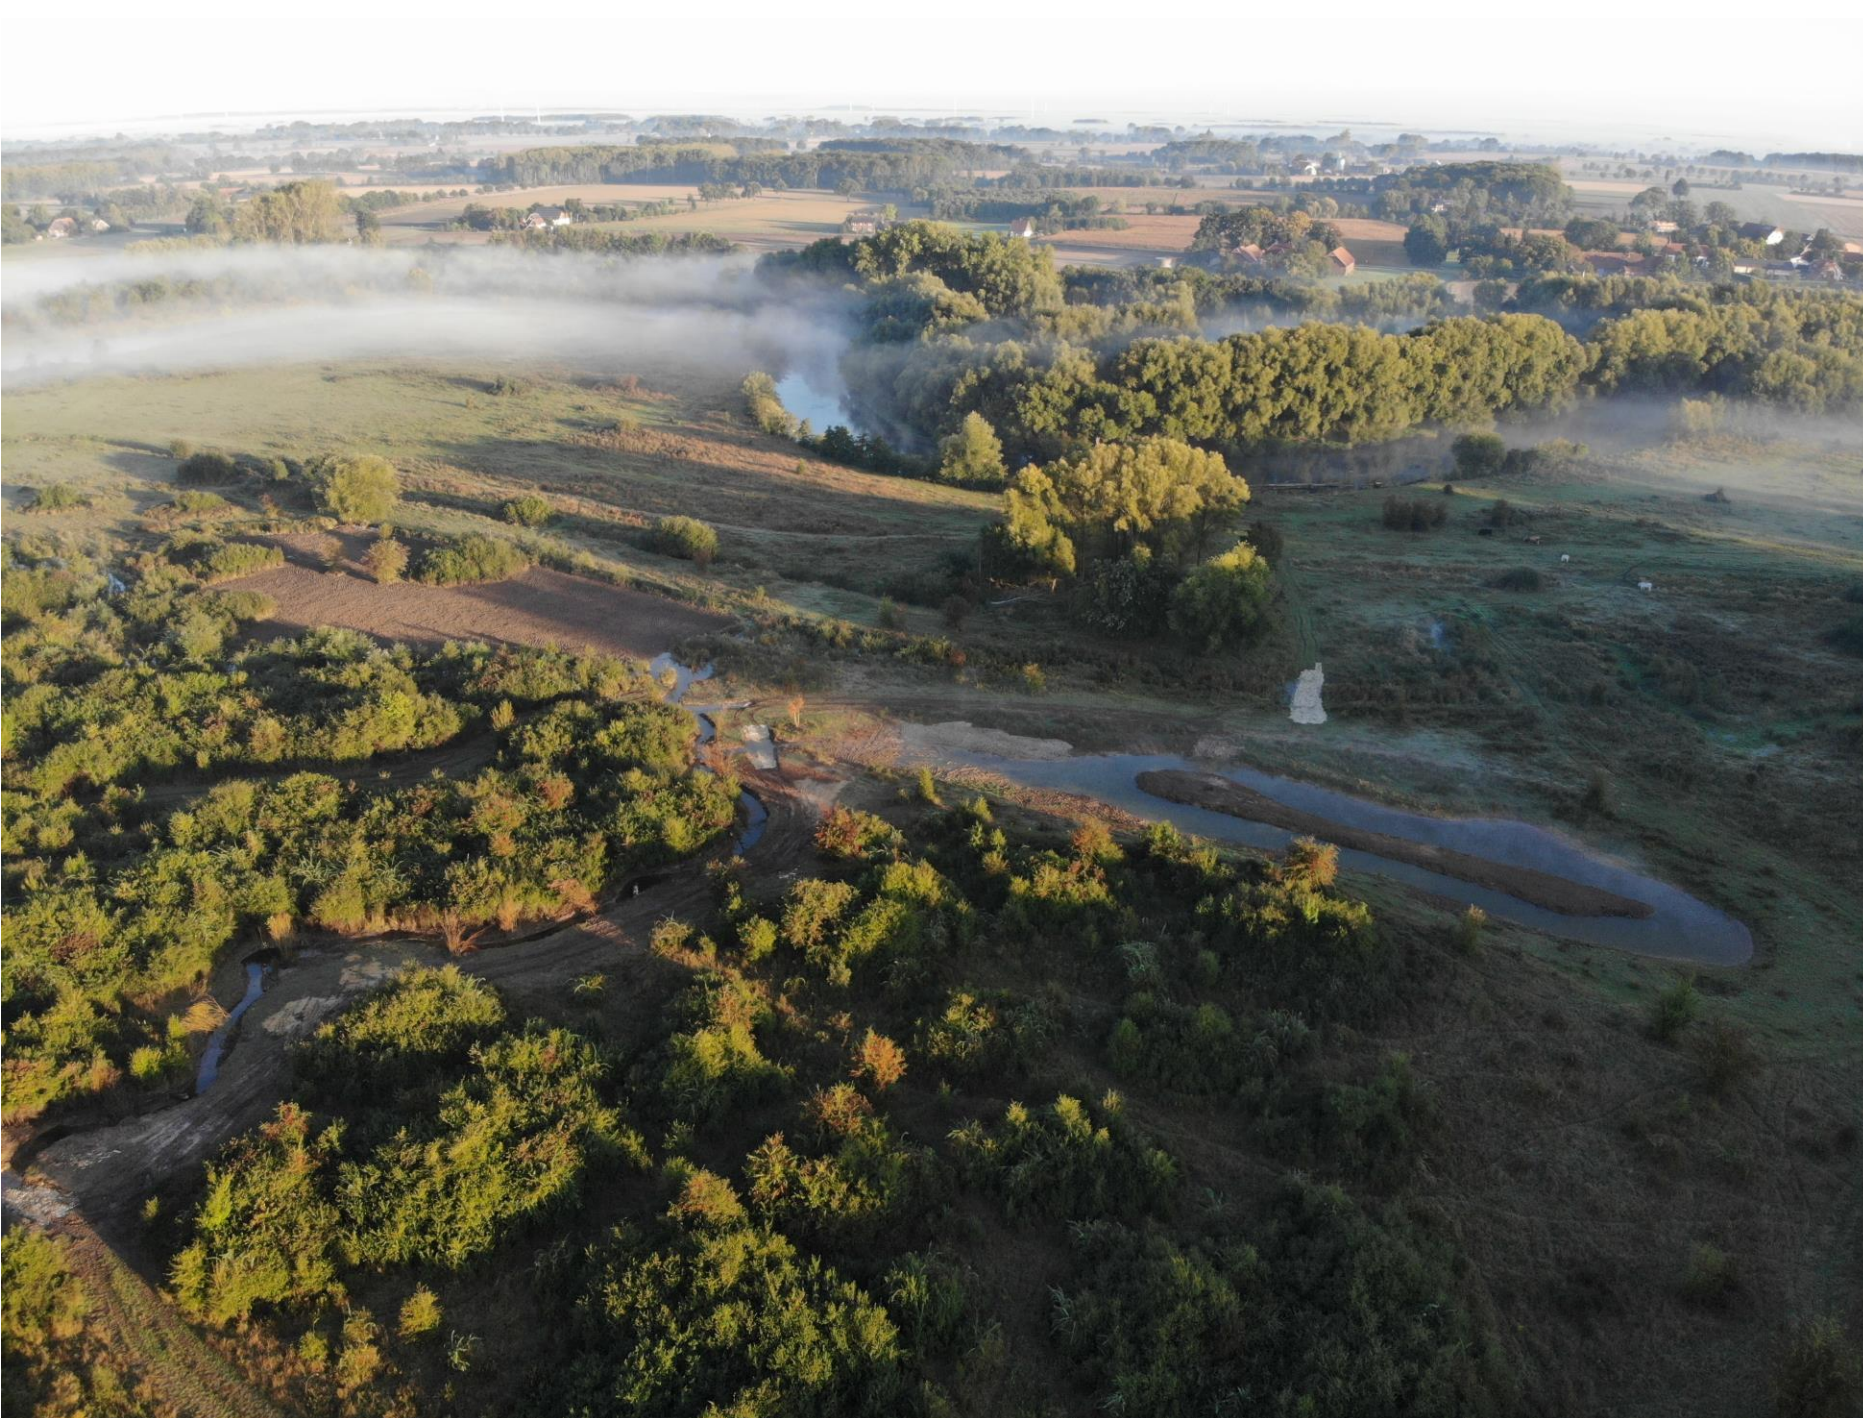
21. September 2022  
Neuverlauf und  
Auengewässer

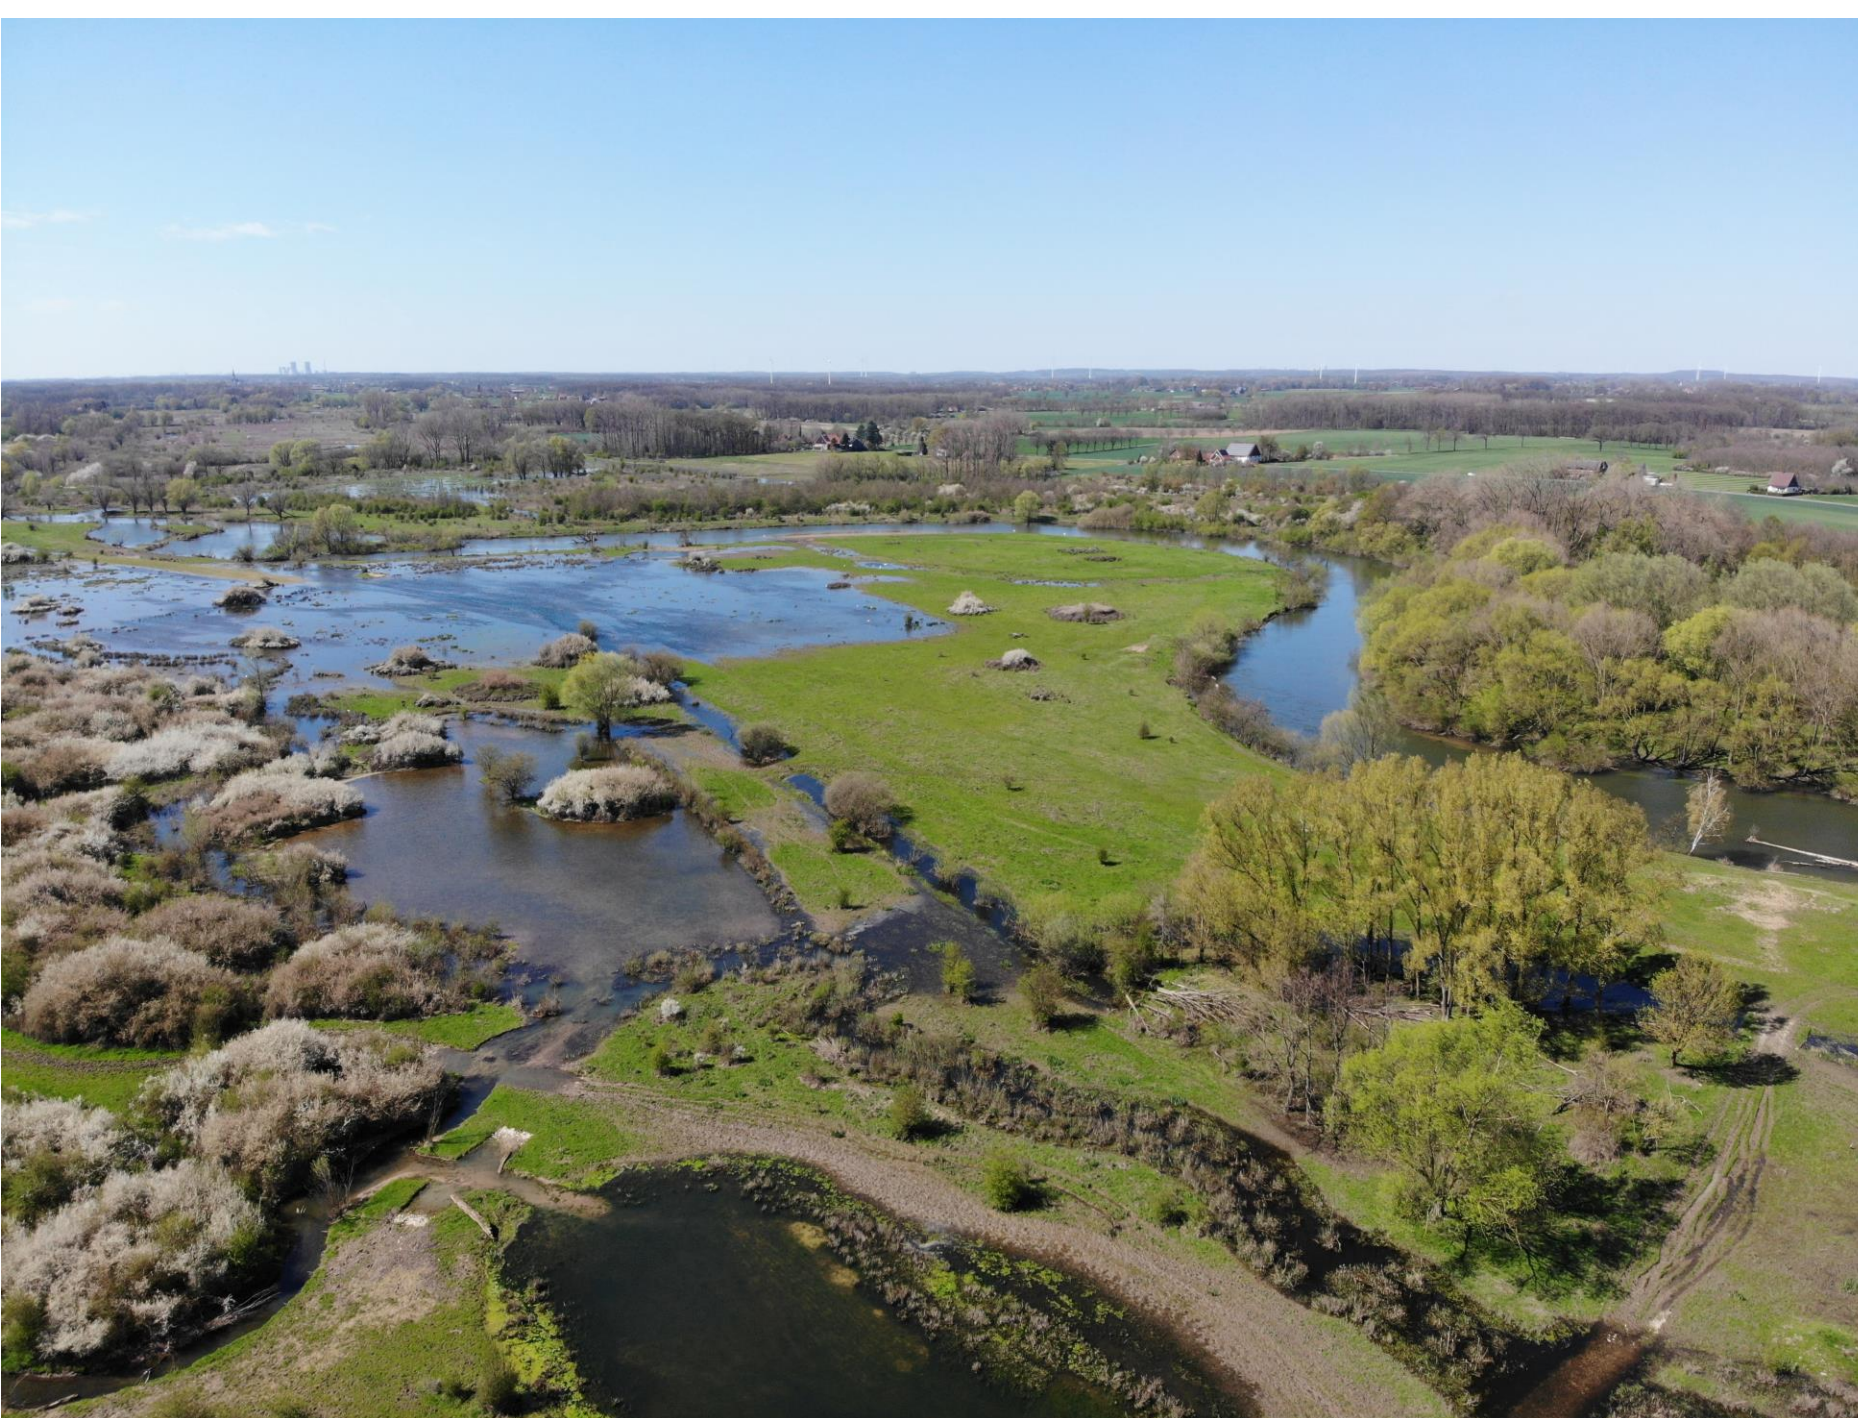
19. April 2023  
Entwicklung Auengewässer

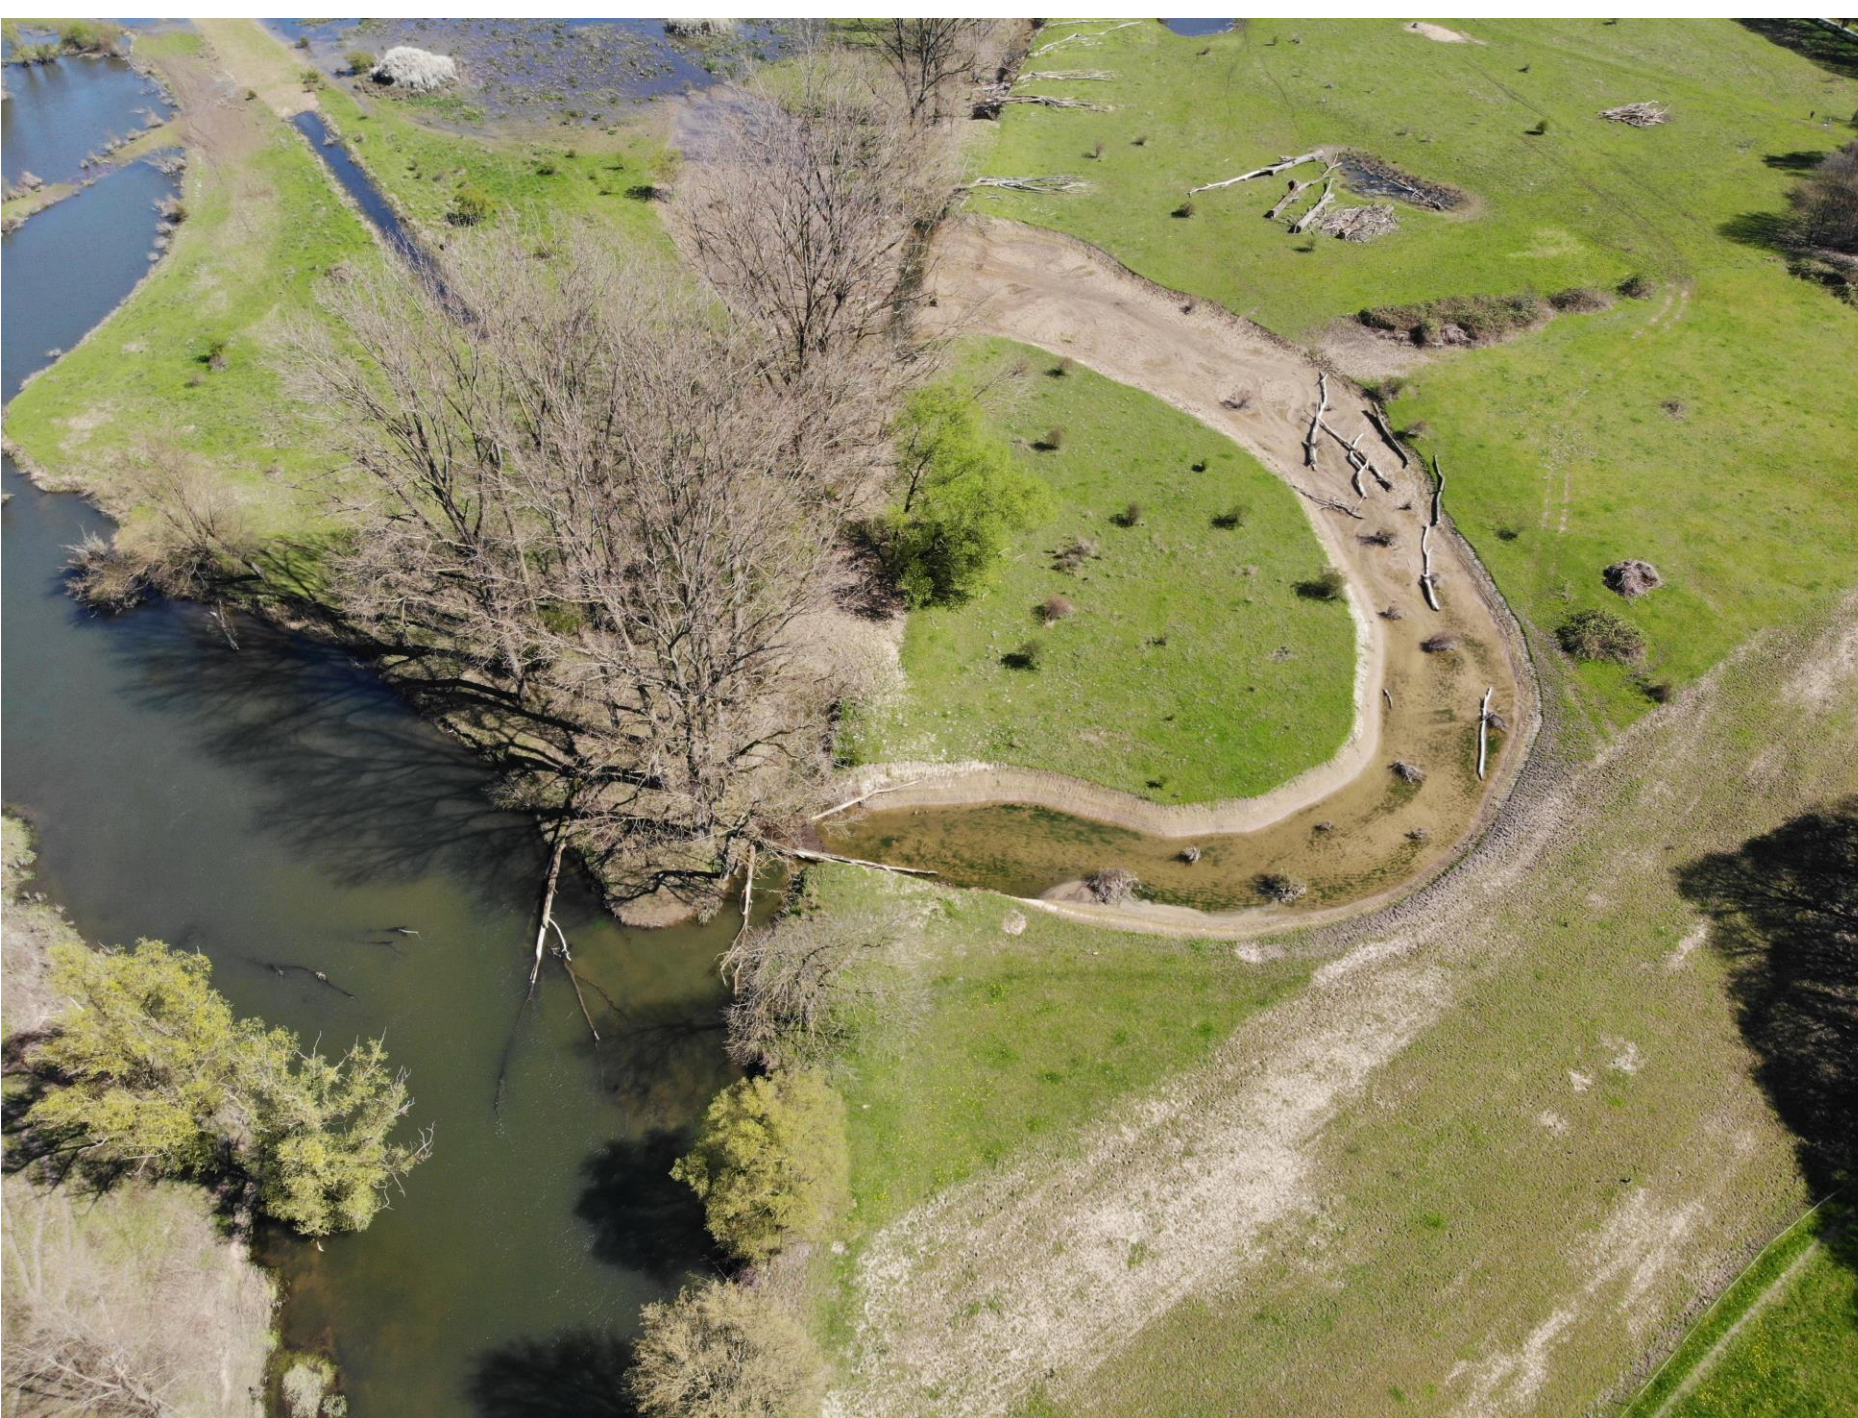
19. April 2023  
Mündungstrichter

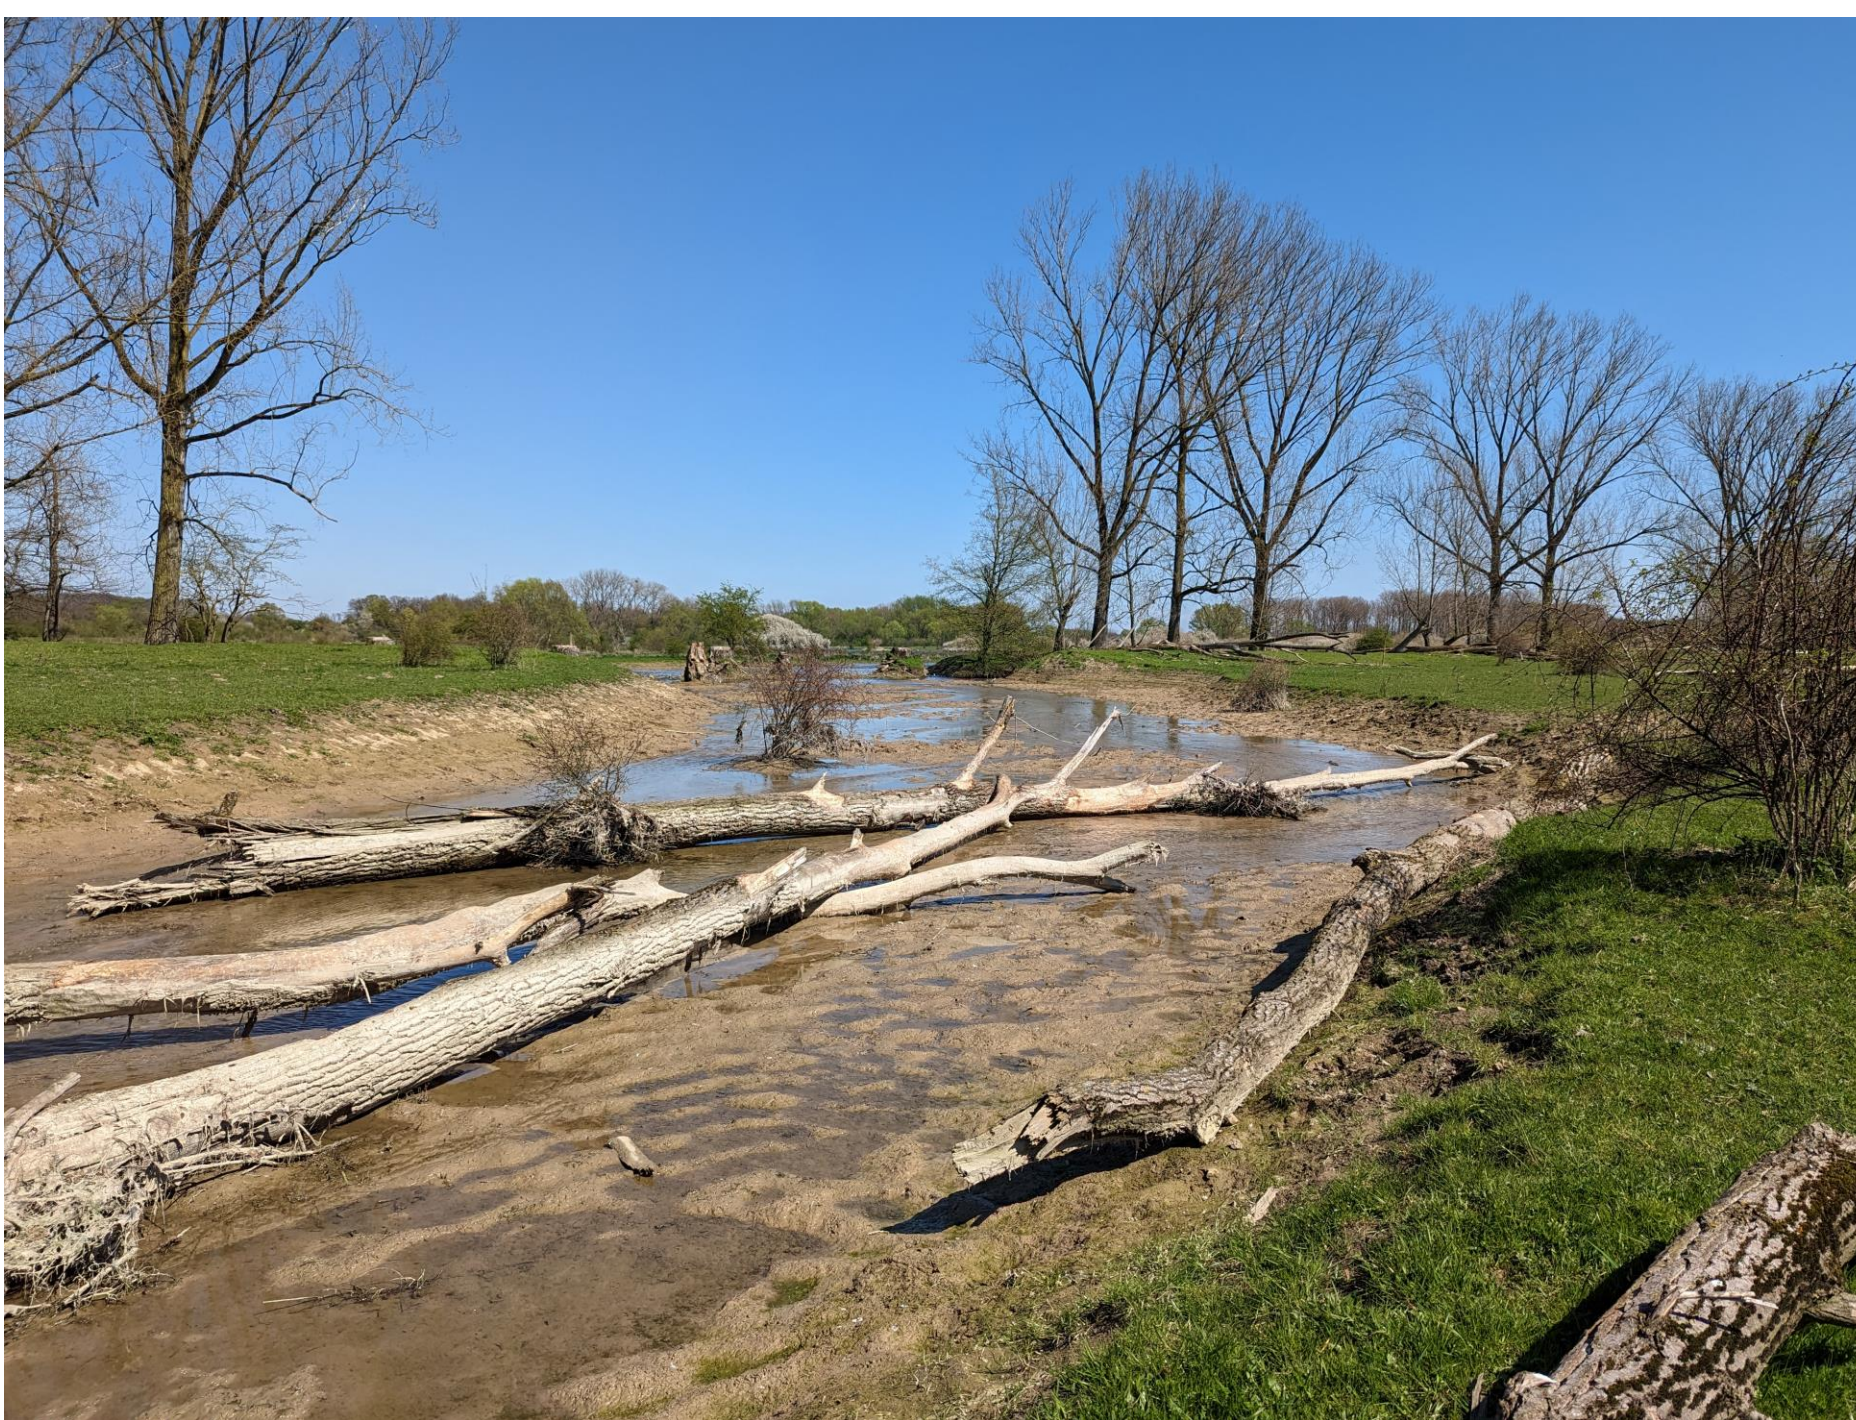
19. April 2023  
Mündungstrichter

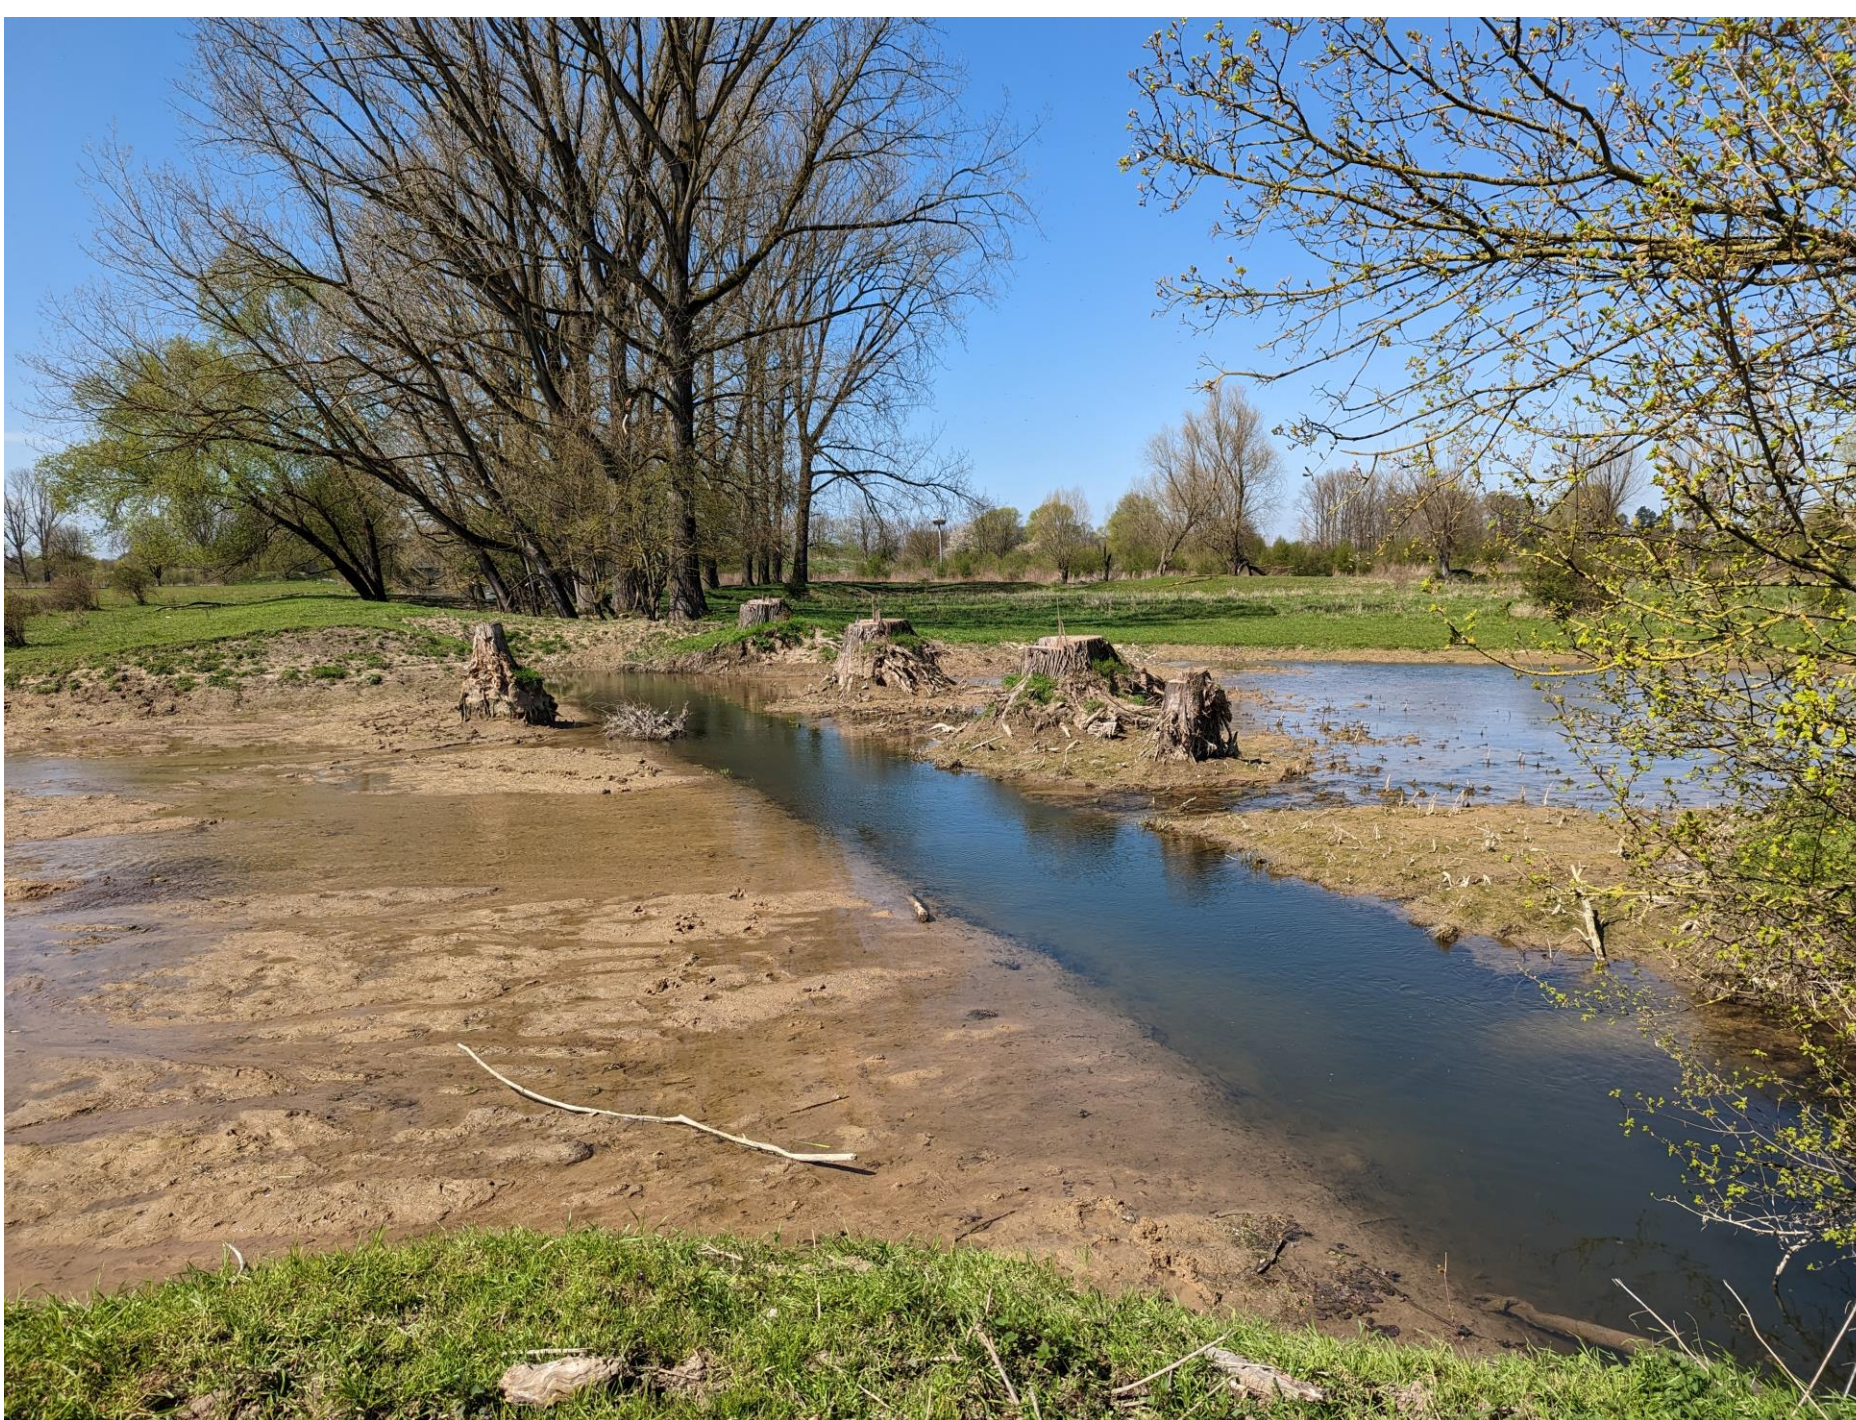
19. April 2023  
Mündungstrichter
