# Renaturierung des Unterlaufs des Trotzbaches in der Klostermersch – Station 0+000 – 0+918

Stand: 20.04.2023

## Planungsziel und Maßnahmenbeschreibung:

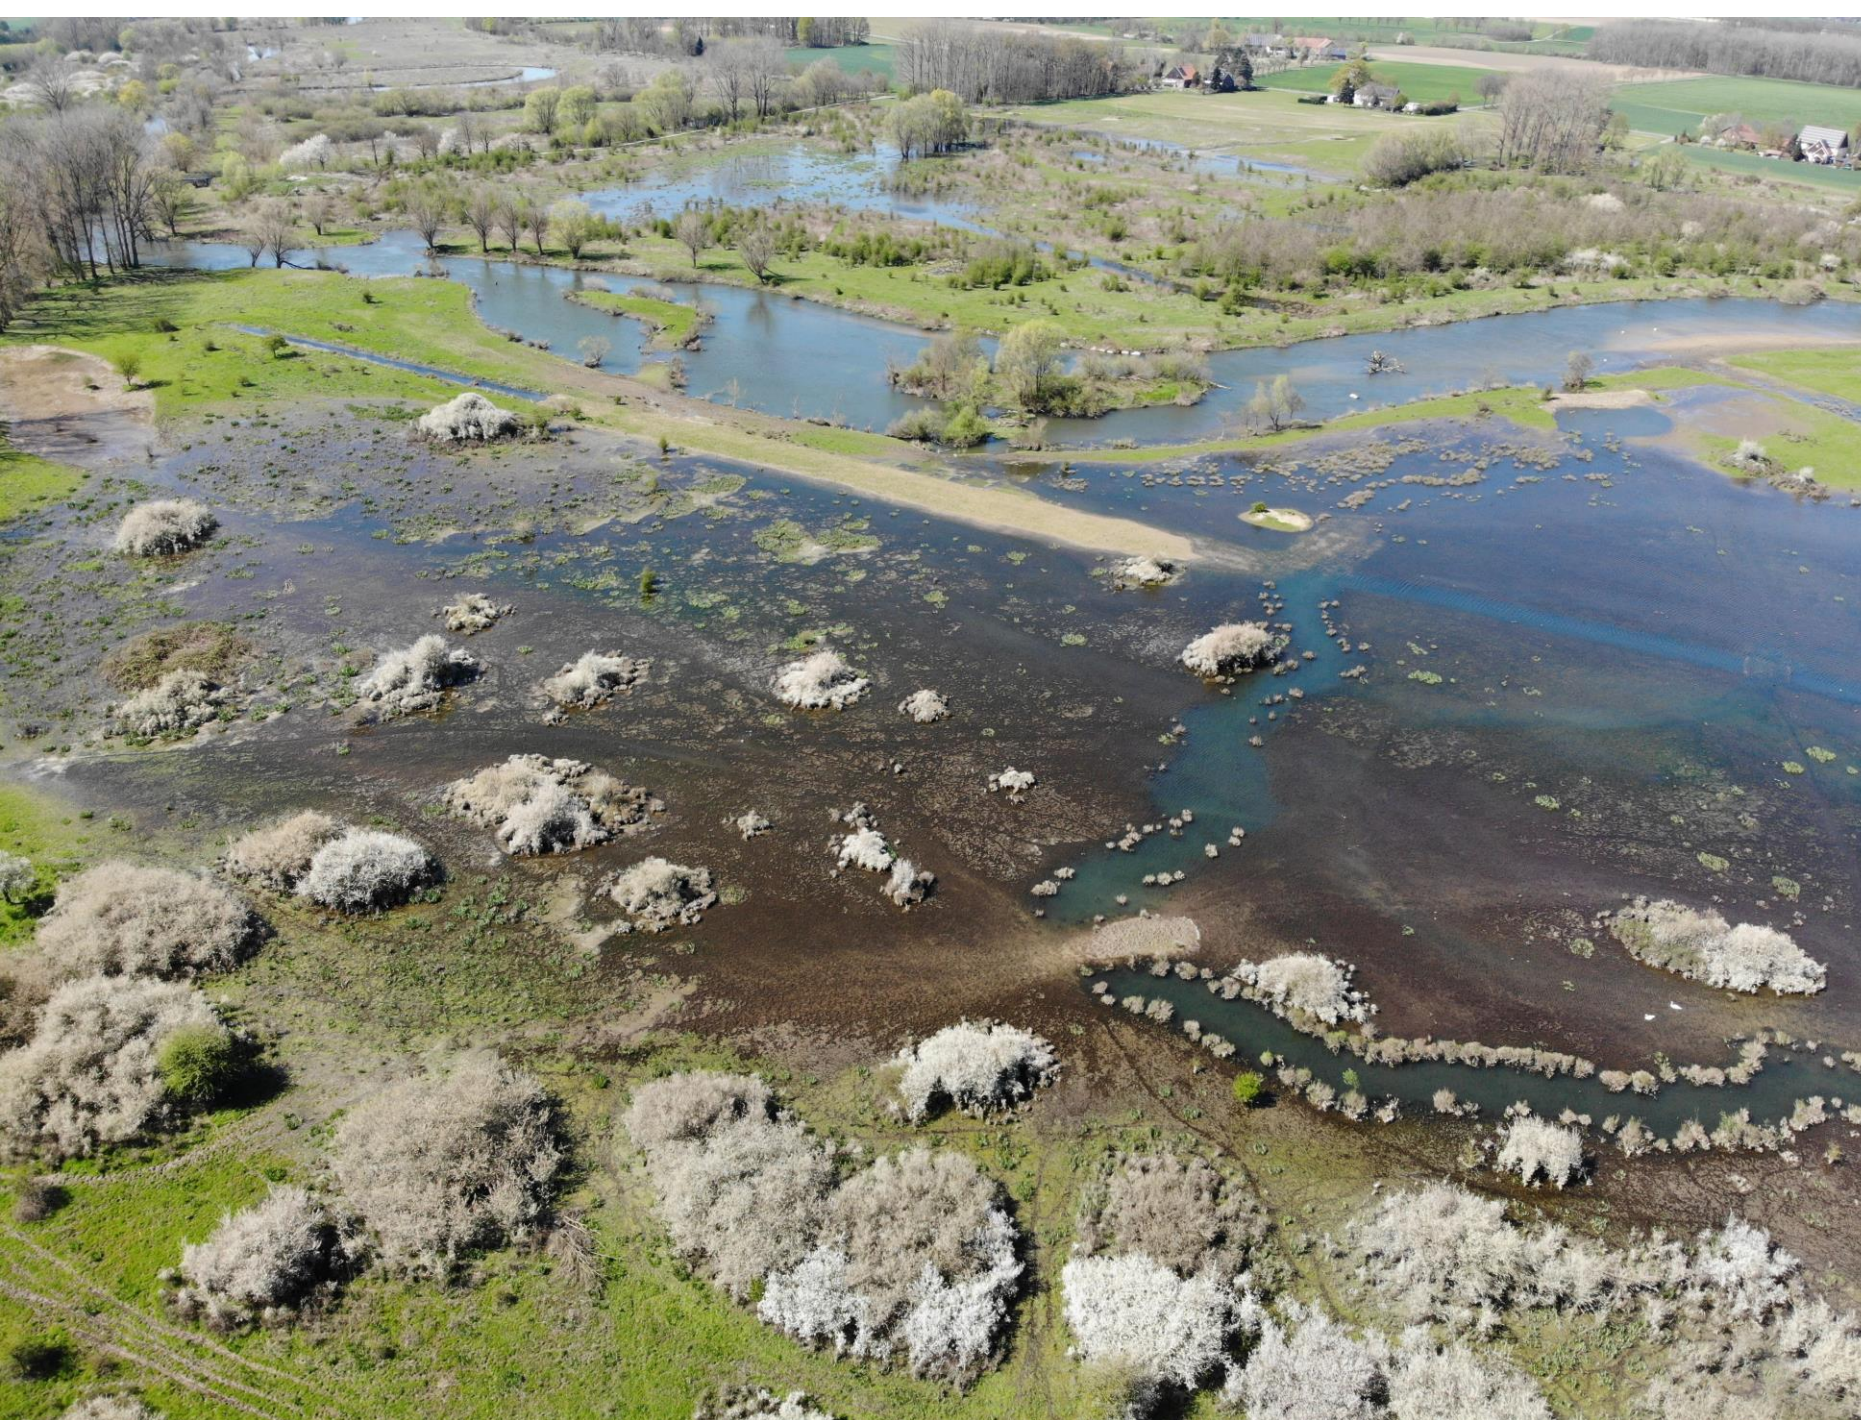
19. April 2023  
Übergang  
Mündungstrichter

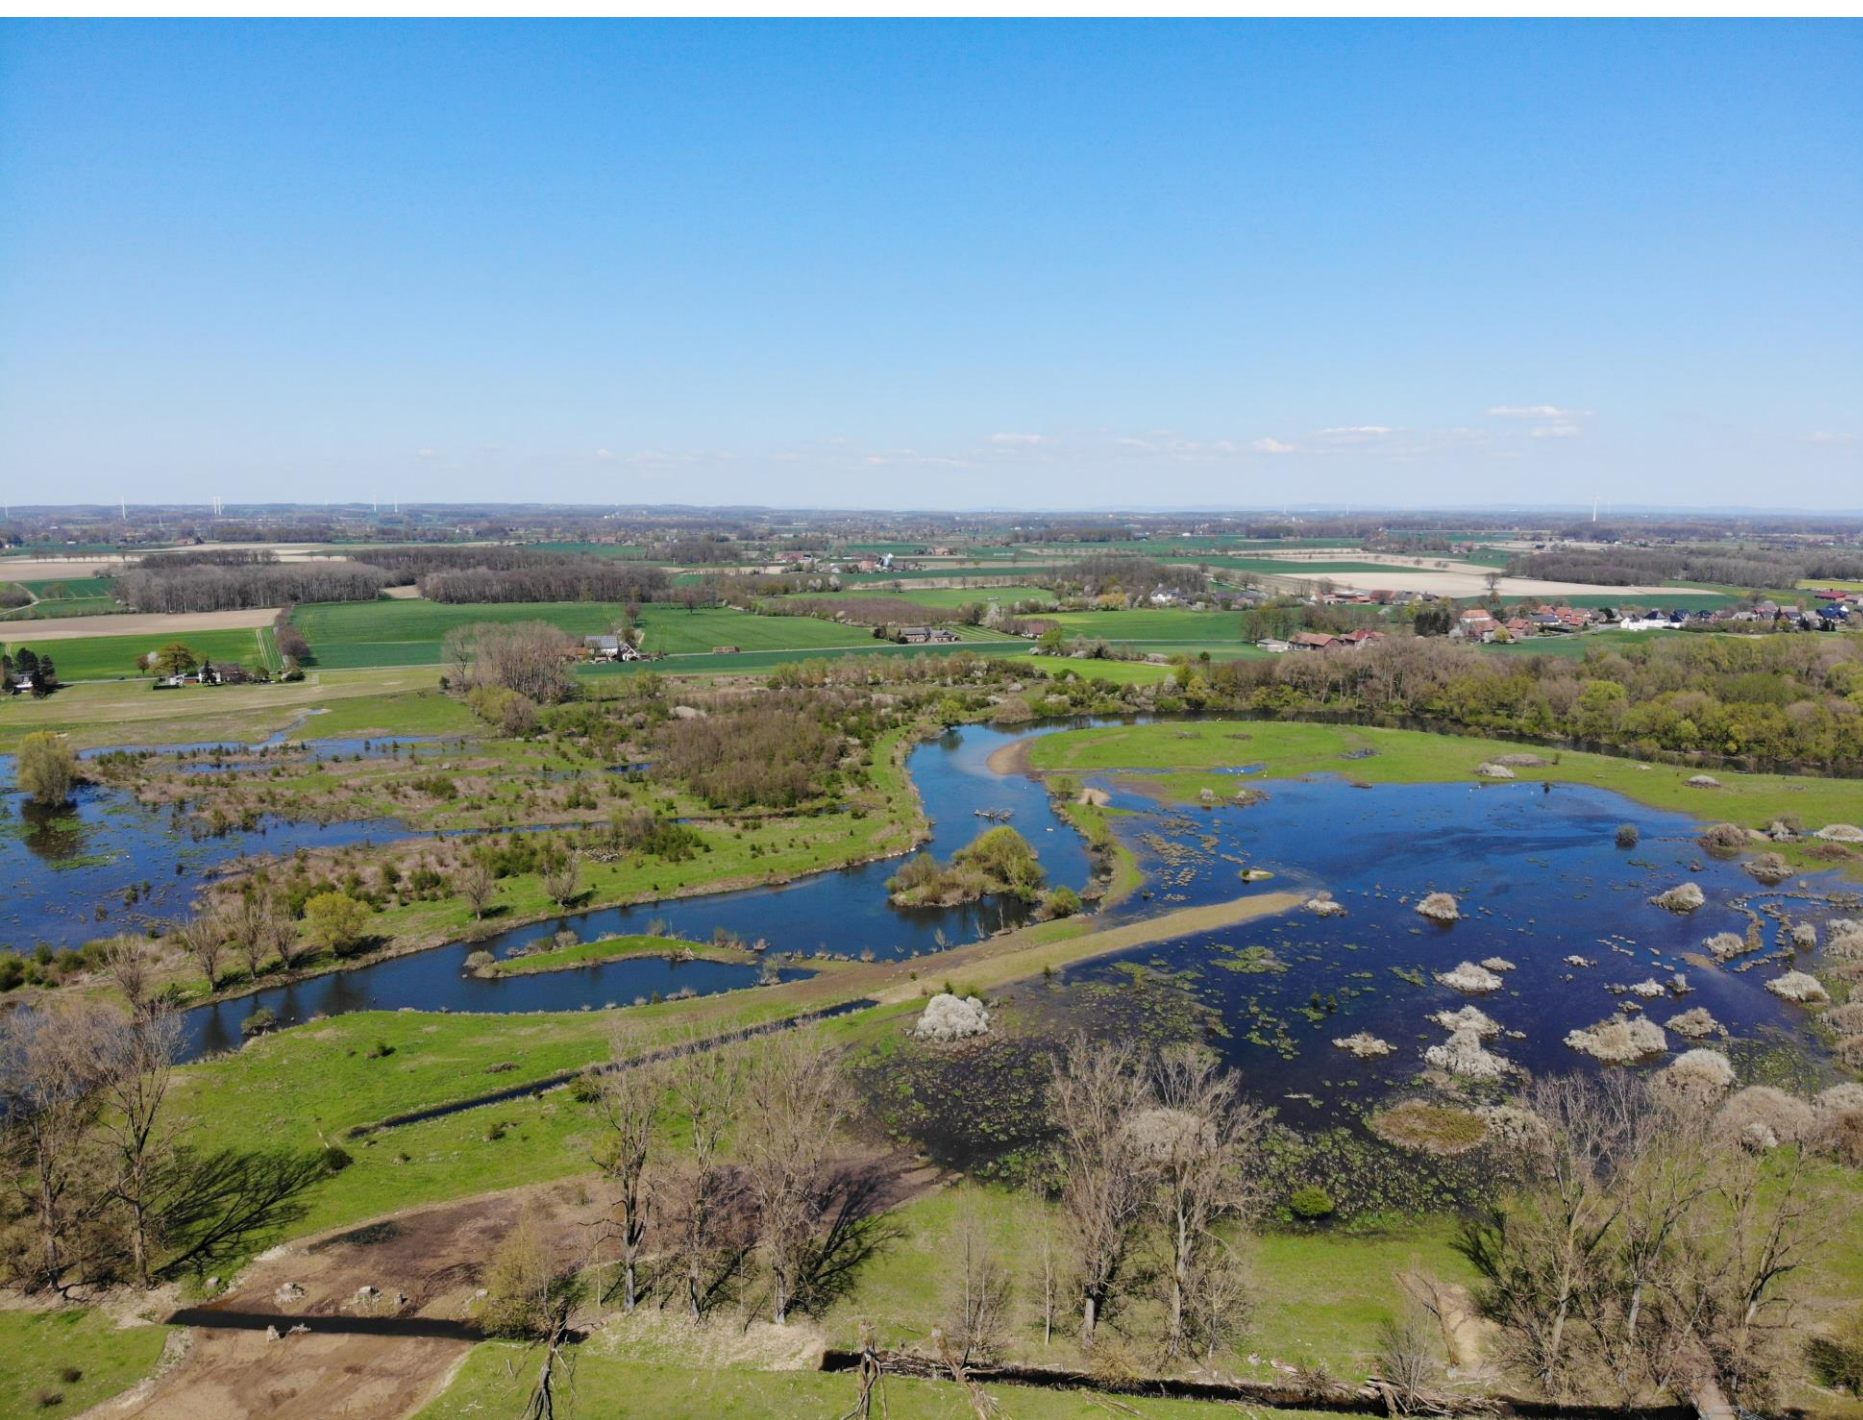
19. April 2023  
Erhöhter Abfluss im  
Maßnahmengebiet

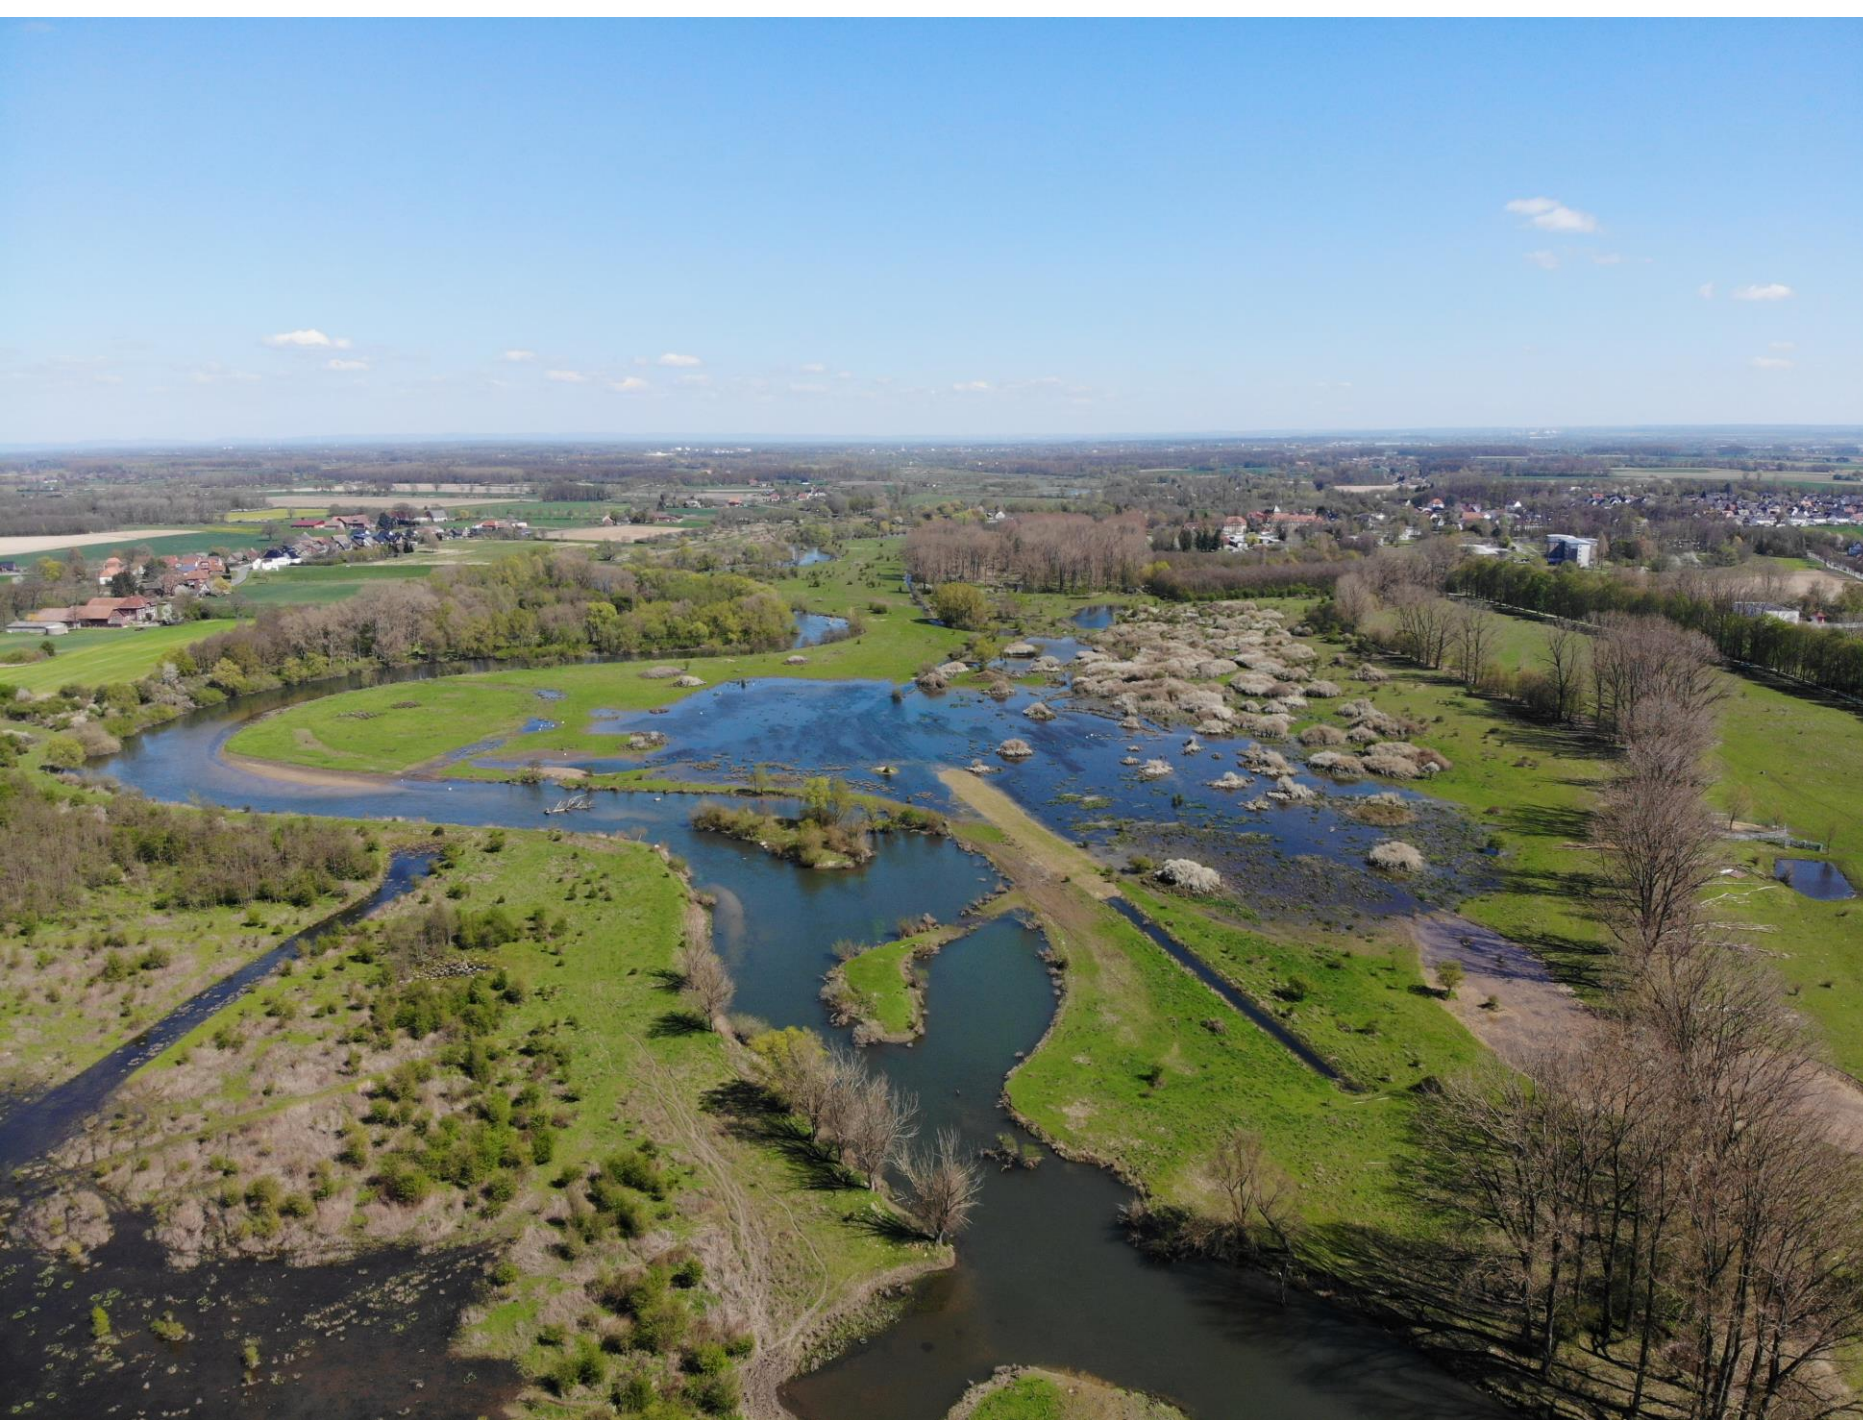
19. April 2023  
Erhöhter Abfluss im  
Maßnahmengebiet
