**Wasserverband Obere  
Lippe**

Projekt:                   Trotzbach

Vorhaben:               Fotomonitoring  
Hochwasserschutz und  
ökologische Verbesserung bei  
Erwitte-Horn

**Oktober 2016**

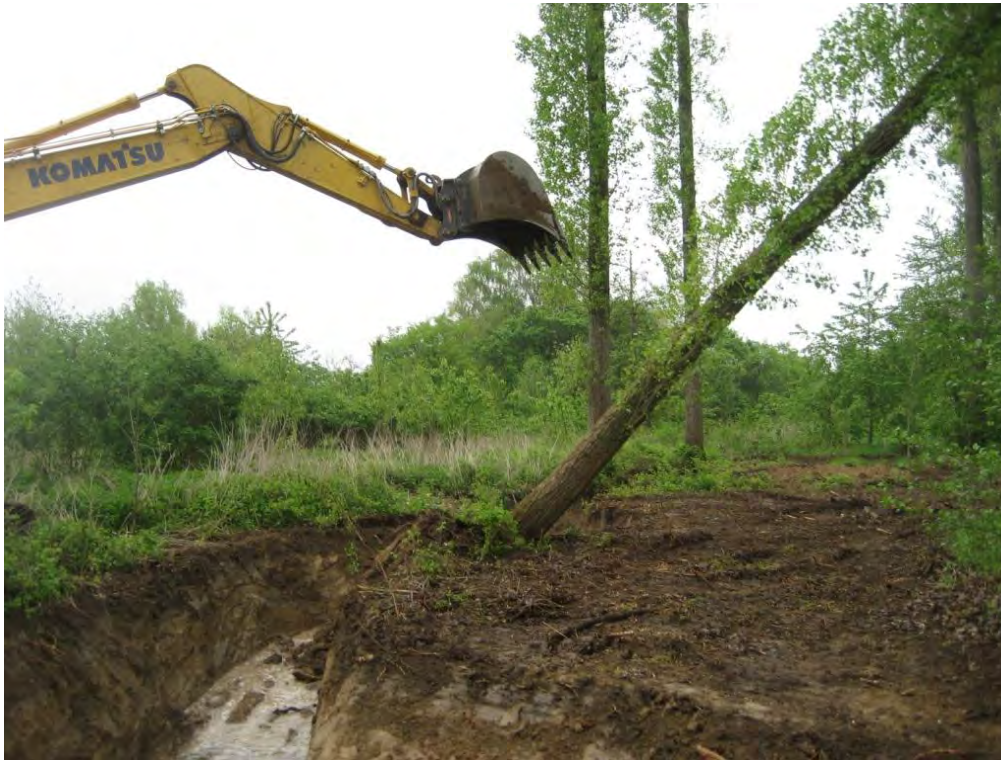
**Abb. 3:** Nach Fertigstellung des Gerinnes wurden am Ufer stehende Hybrid-Pappeln mit dem Bagger umgedrückt, um den Bachlauf strukturell anzureichern. Die Geometrie des Bachprofils ergab sich aus der Schaufelbreite des Kettenbaggers von 1,5 m (28. April 2014).

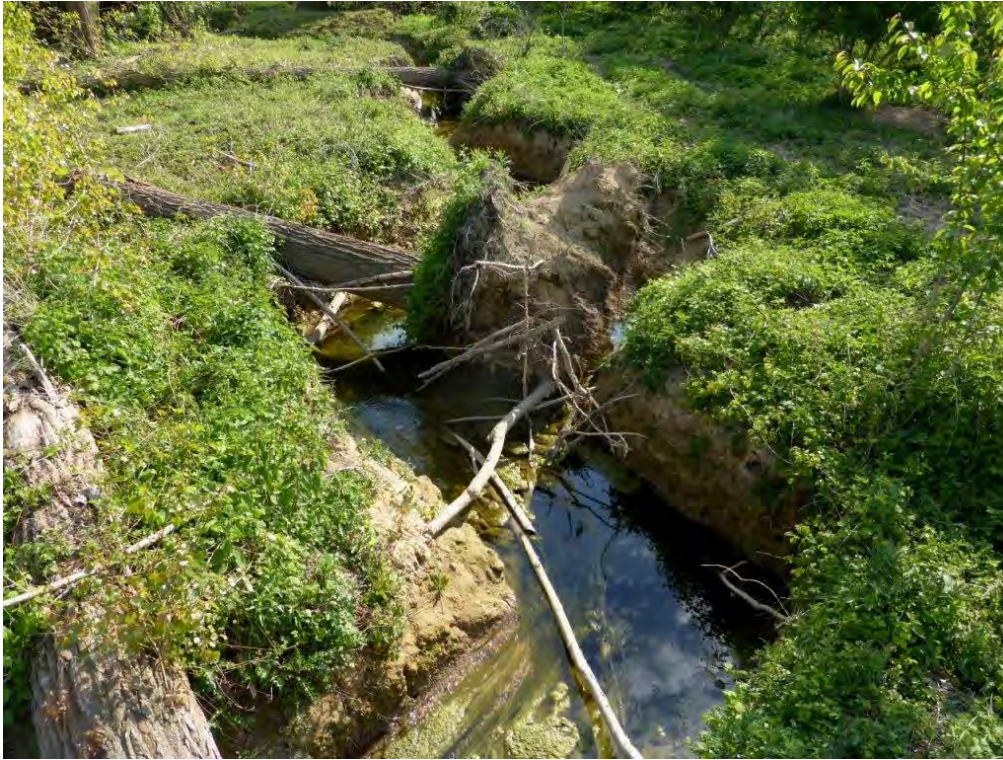
**Abb. 5:** An den Wurzeltellern bleibt Schwemmholz hängen. Die Bildung von Fadenalgen war ein nur kurzzeitig auftretendes Phänomen (13. Mai 2015).

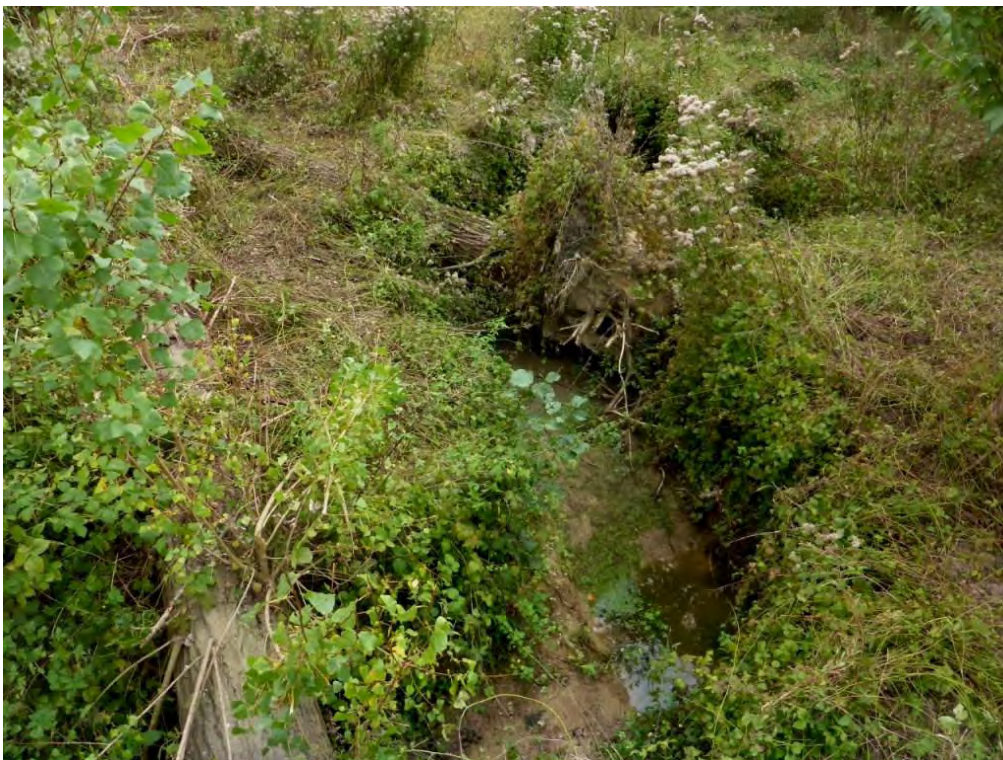
**Abb. 6:** Der Bach ist trocken gefallen. In den Restwasserpools an Krümmungskolken und Engstellen durch die Pappelwurzeln wimmelt es von Stichlingen. Die üppige Vegetationsentwicklung erschwert zunehmend die Einsehbarkeit (16. September 2016).

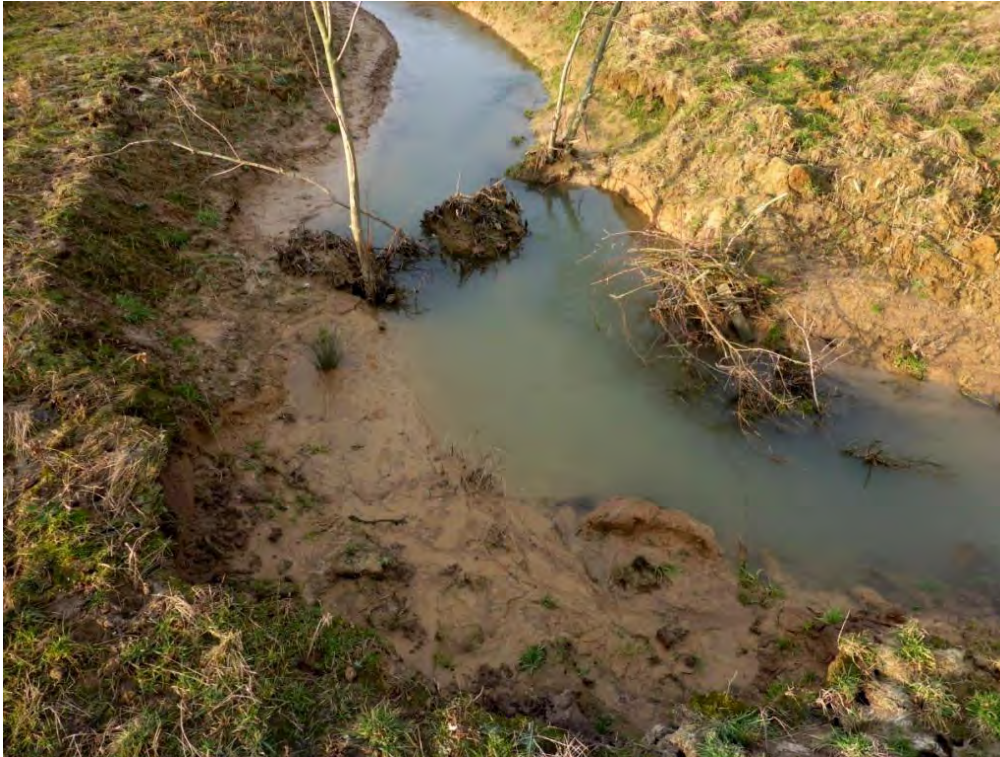
**Abb. 9:** Was aussieht wie Anlandungen im Pralluferbereich, ist der aus dem Steilufer ‚nachfließende‘ Boden (18. November 2015).

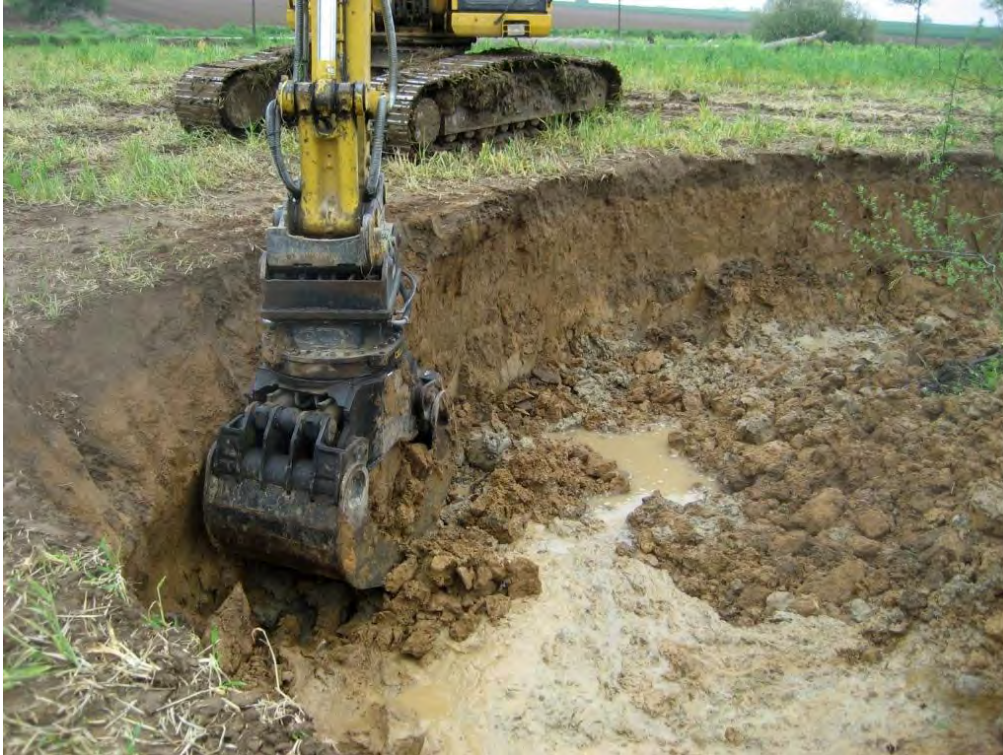
**Abb. 11:** Noch vor Flutung des neuen Verlaufes begannen die Steilwände nachzubrechen. Zur Wiederherstellung wurden die losen Erdschollen ausgebaggert (28. April 2014).

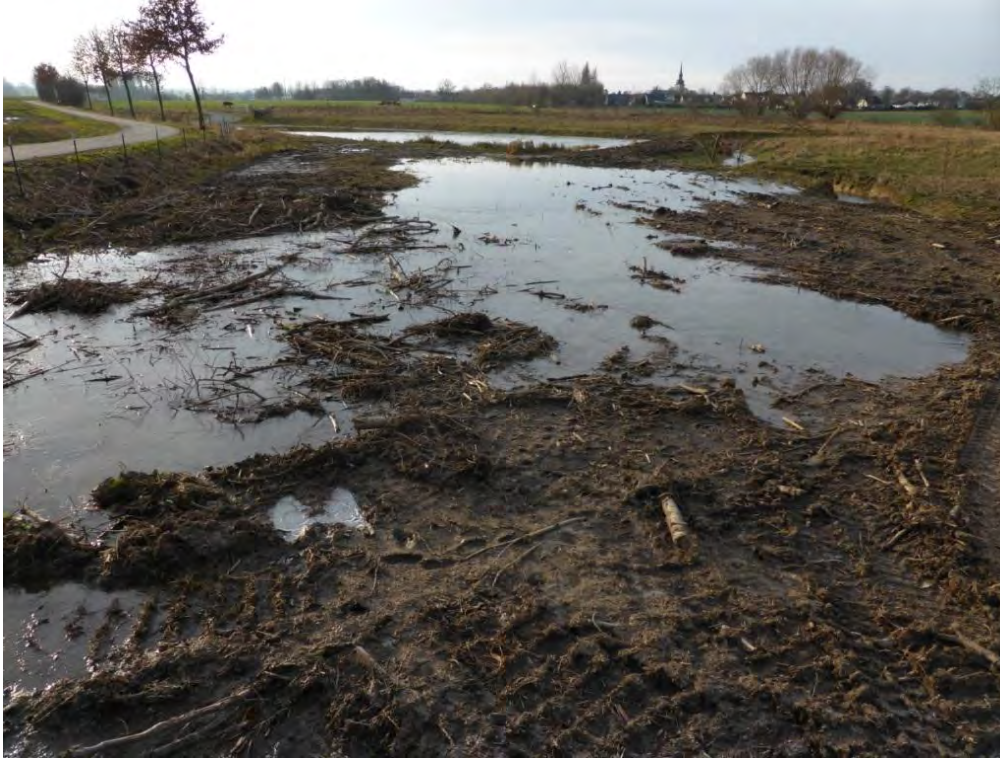
**Abb. 15:** Durch die großen Einschnittstiefen tritt Grundwasser in die Rinne zur Hochwasserentlastung aus. Mit diesem Wasser wird ein Teil der Aue am Pappelwald vernässt (18. Januar 2015).

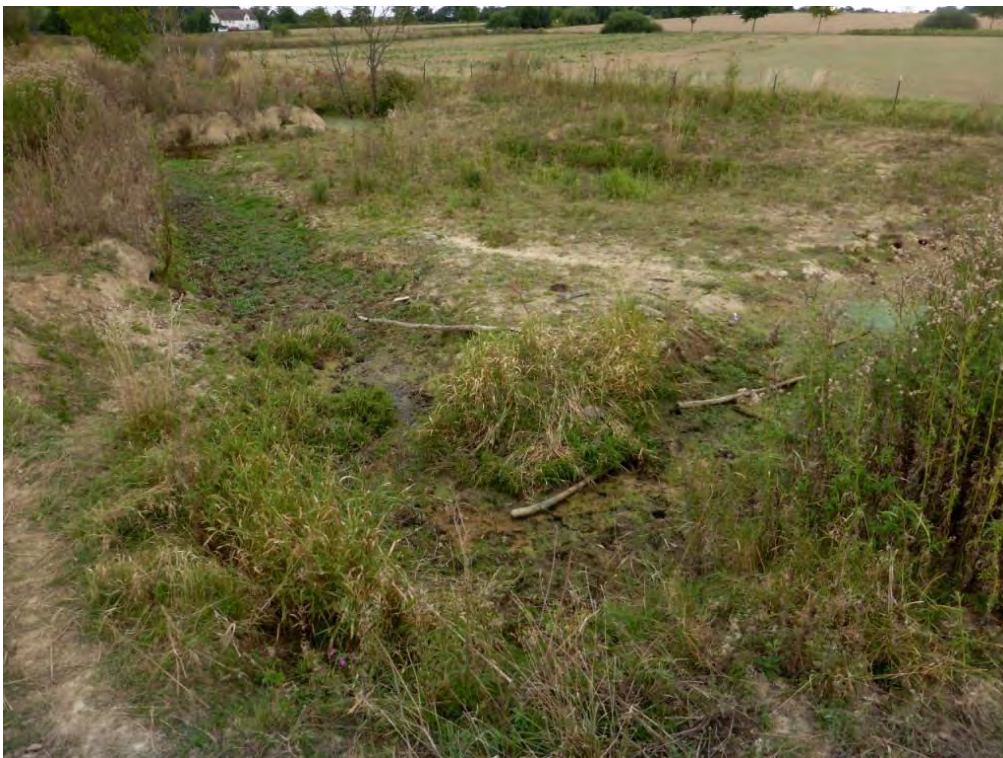
**Abb. 27:** Auch 2016 ist der Bereich trocken gefallen. Der Kies und die Lichtverhältnisse haben die Ansiedlung von Röhricht-Arten begünstigt, was einen starken Rückhalt von Feinsedimenten bewirkte. Dadurch ist der Kies vollständig überdeckt (16. September 2016).

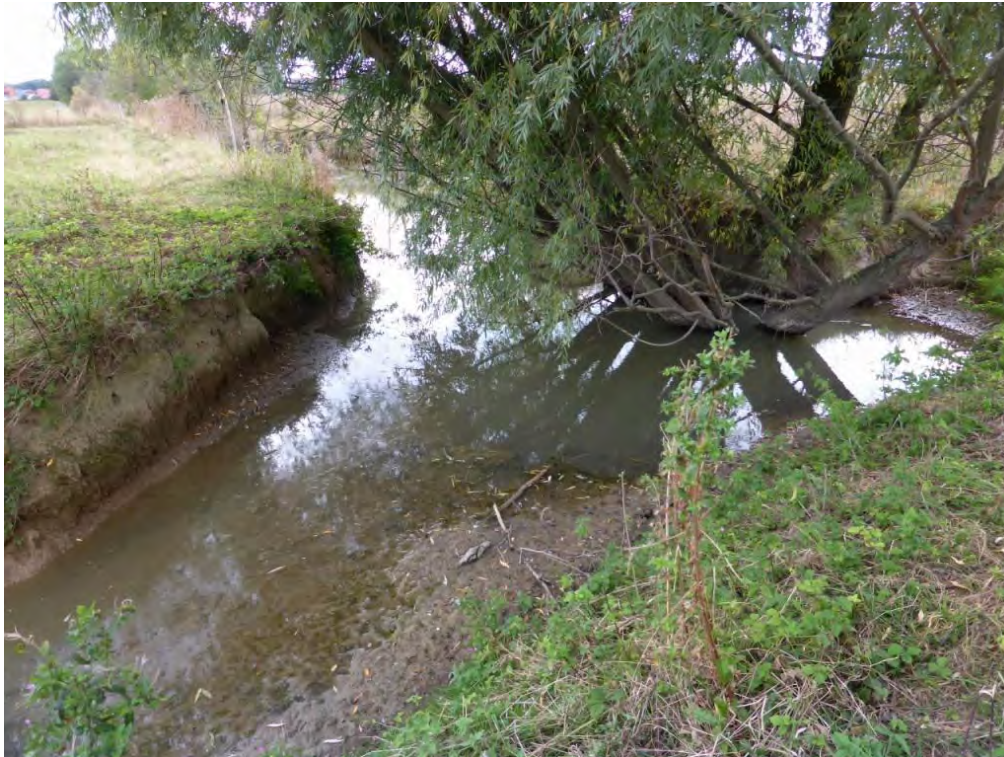
**Abb. 28:** Durch die Ausleitung auf das höhere Sohlniveau der Renaturierungsstrecke, im Bild vorne links, ist das ursprüngliche Sohlniveau um ca. einen Meter überstaut worden. Die Silber-Weide hat den Anstau ohne sichtbare Beeinträchtigung überstanden (16. September 2016).

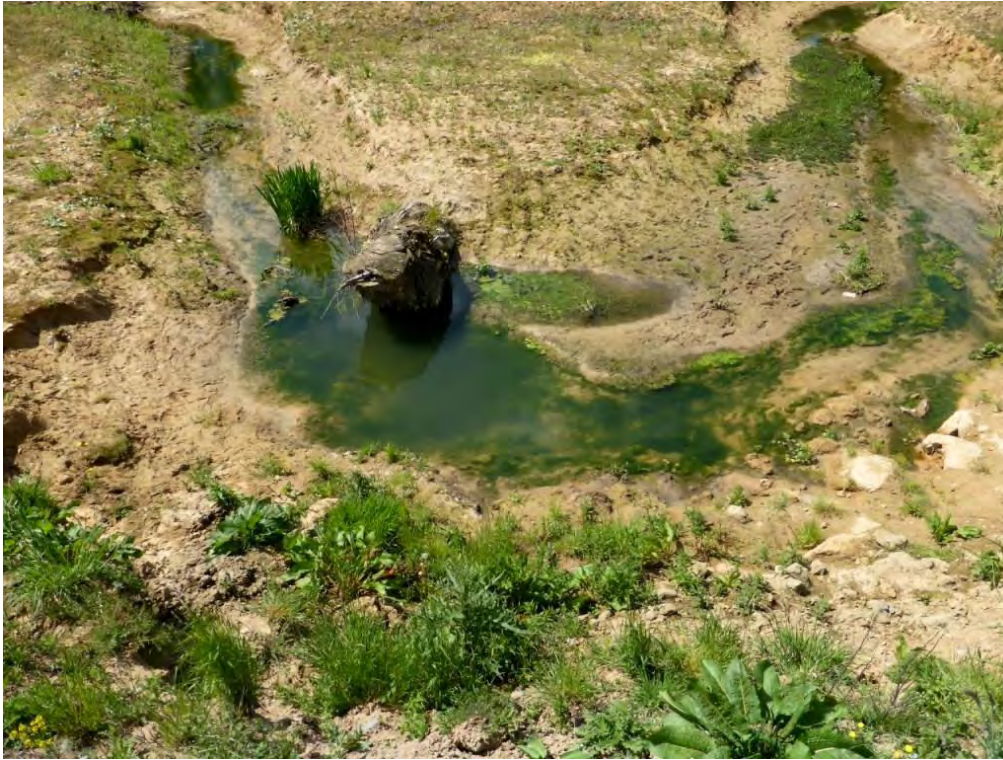
**Abb. 37:** Im Gleituferbereich des Kolks haben sich Feinsedimente abgelagert. Am linken Bildrand ist der ‚nachfließende‘ Boden aus dem Steilufer zu erkennen (13. Mai 2015).

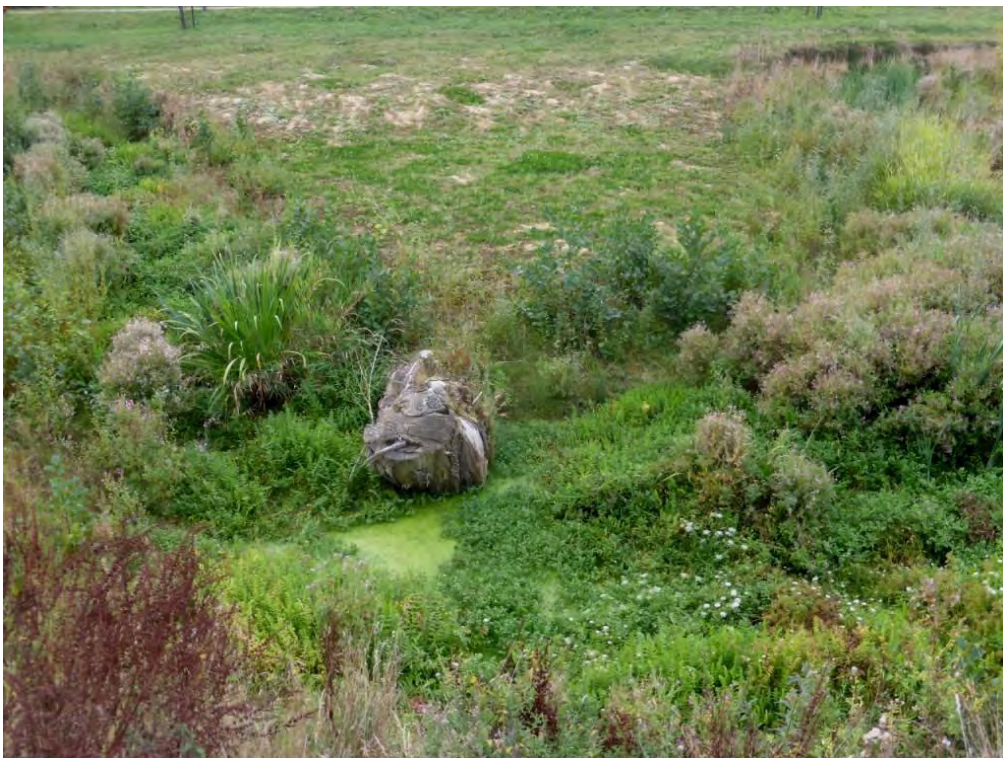
**Abb. 38:** Bachröhrichte haben die Sohle eingenommen. Am Gleitufer ist ein dichter Saum aus jungen Erlen aufgekommen. Eine freie, von Wasserlinsen bedeckte Wasserfläche besteht nur noch über dem Restkolk an dem Weidenstumpen (16. September 2016).

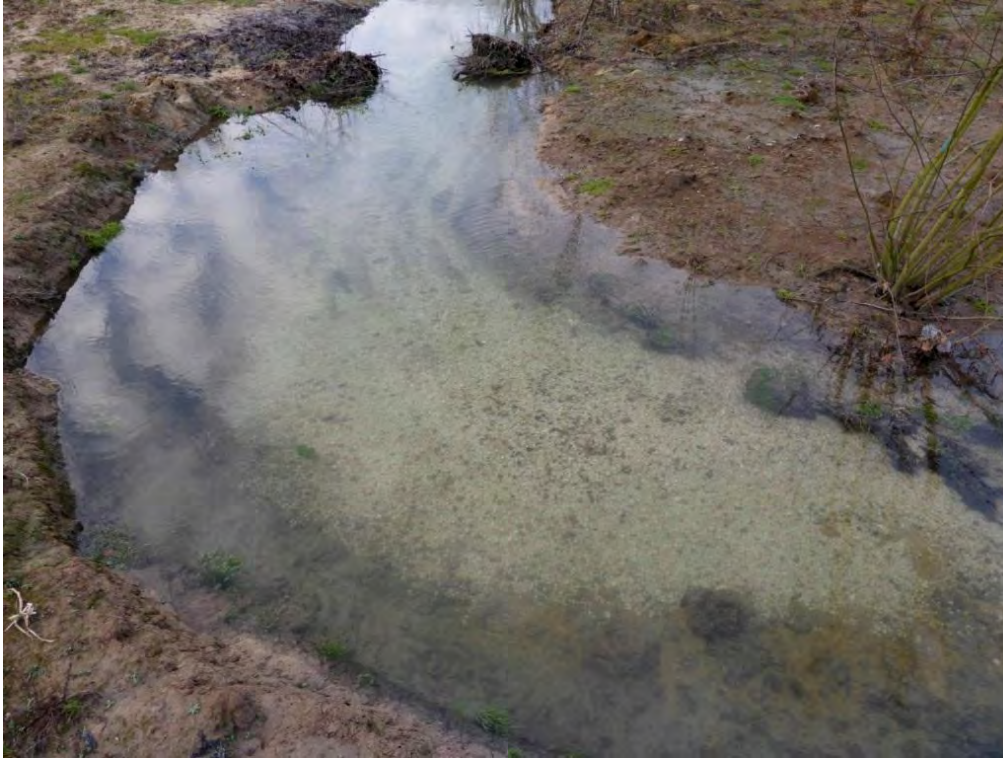
**Abb. 39:** Am oberen Bildrand sind zwei Baumstumpfen erkennbar, die hier eingebaut wurden. Der dadurch erzielte Düseneffekt bewirkte die Auskolkung einer anstehenden Mergelbank. Am Gleitufer lagerten sich die Mergelplättchen ab (17. Januar 2015).

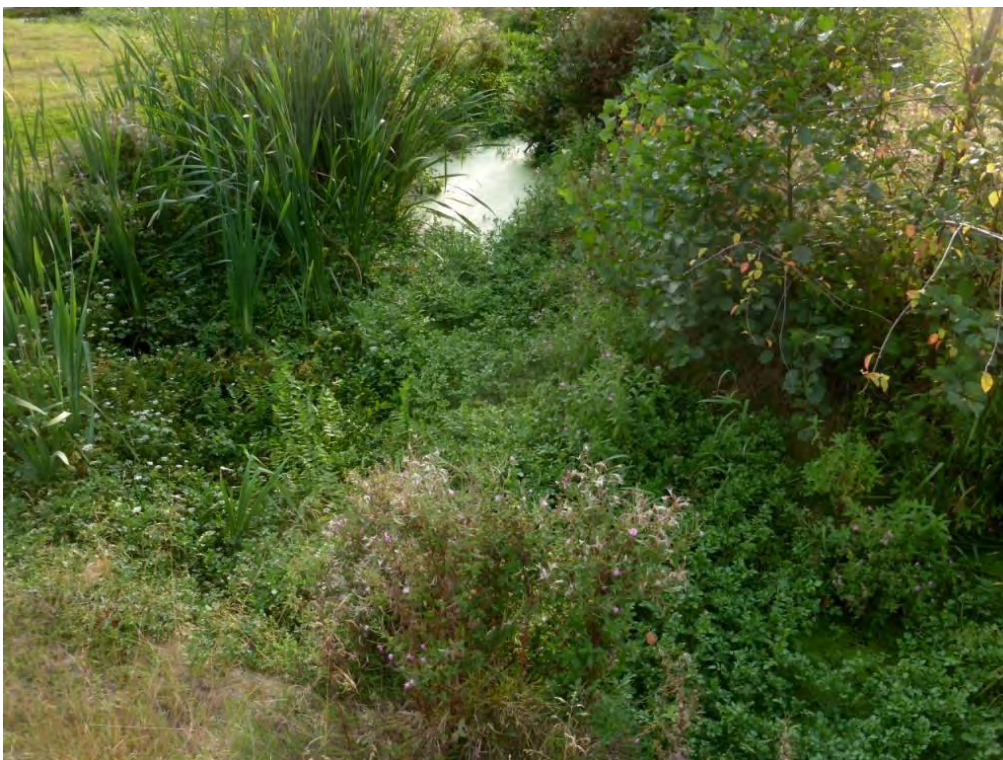
**Abb. 40:** Die Sohle des Baches ist samt der Bank aus Mergelplättchen dicht mit Bachröhricht bewachsen. Nur im Bereich der Düse zwischen den Baumstumpfen ist noch eine offene Wasserfläche erhalten (16. September 2016).

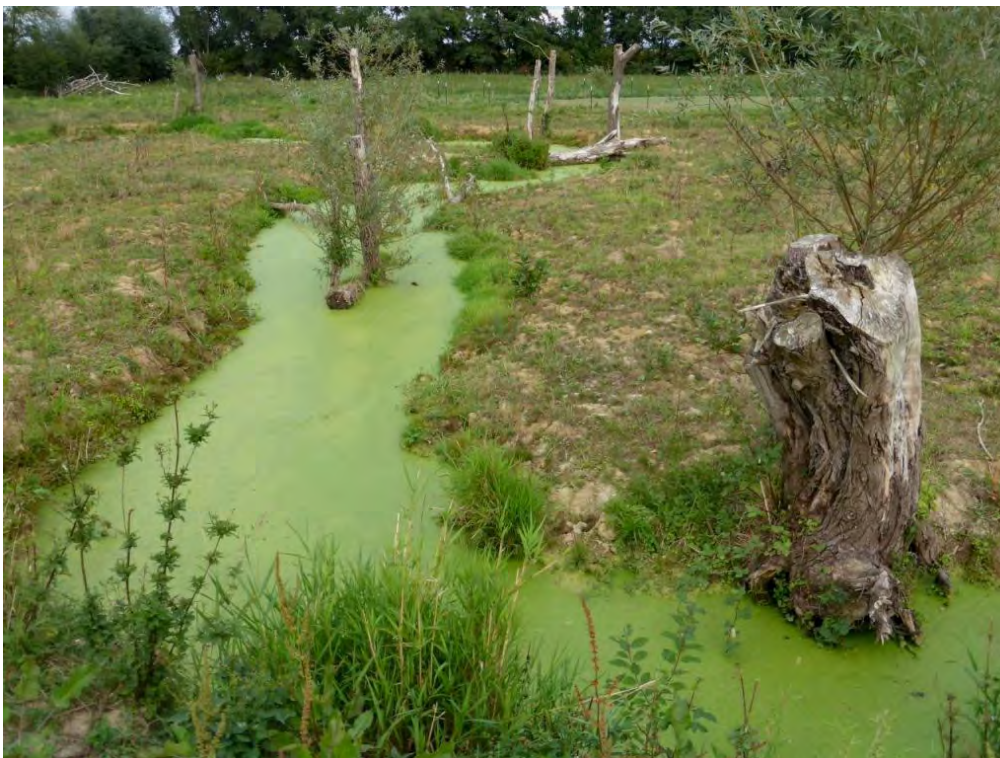
**Abb. 47:** Durch die Beweidung mit Rindern ist die Brunnenkresse fast vollständig verschwunden. Wasserlinsen bedecken die Wasseroberfläche (16. September 2016).

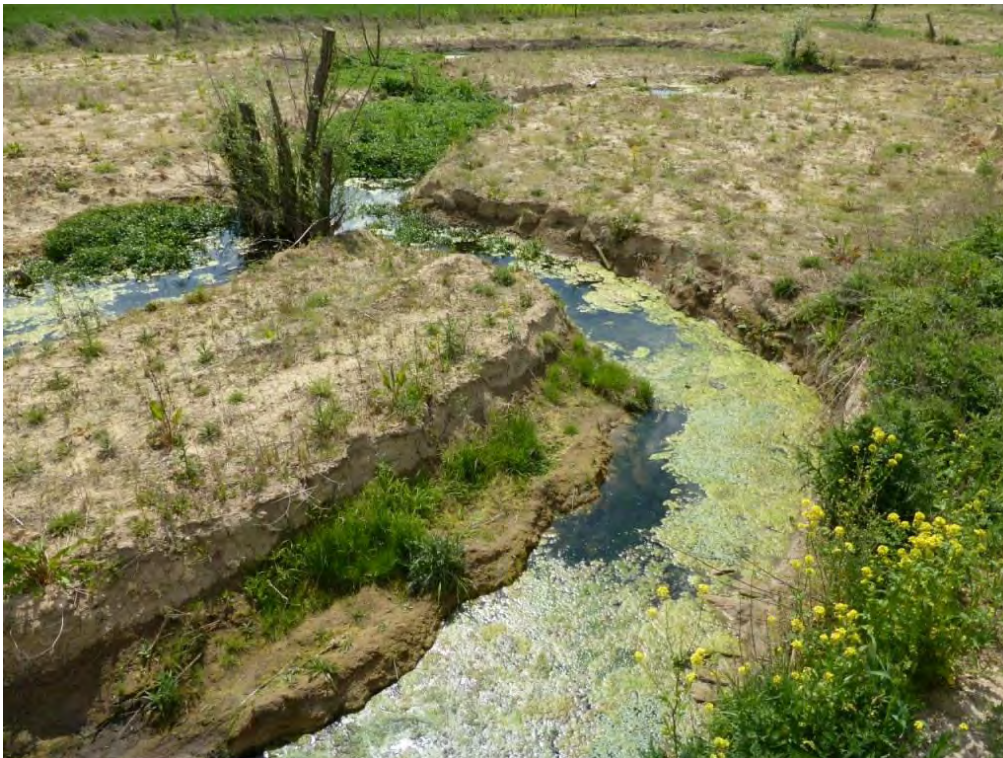
**Abb. 49:** Zu Beginn der zweiten Vegetationsperiode nach Fertigstellung prägen Fadenalgen den Wasserkörper. Am oberen Bildrand deutet sich bereits der Siegeszug der Brunnenkresse an (13. Mai 2015).

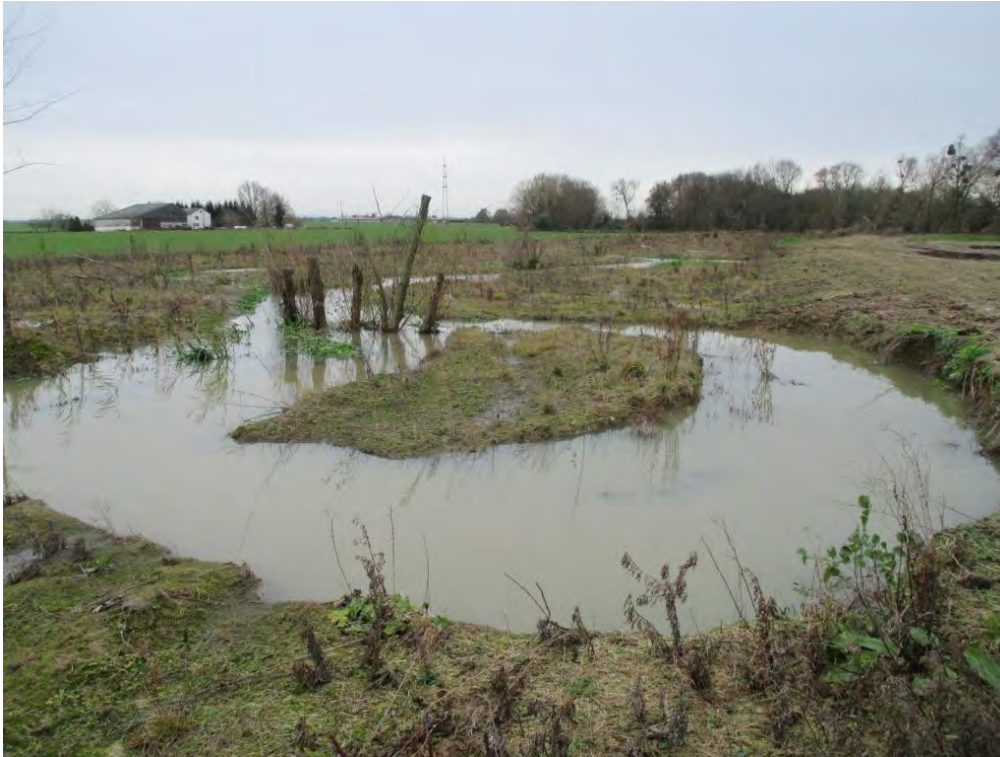
**Abb. 50:** Bei Hochwasser wird die beabsichtigte Wirkung des Sperrriegels deutlich (01. Dezember 2015, Aufnahme gegen die Fließrichtung).

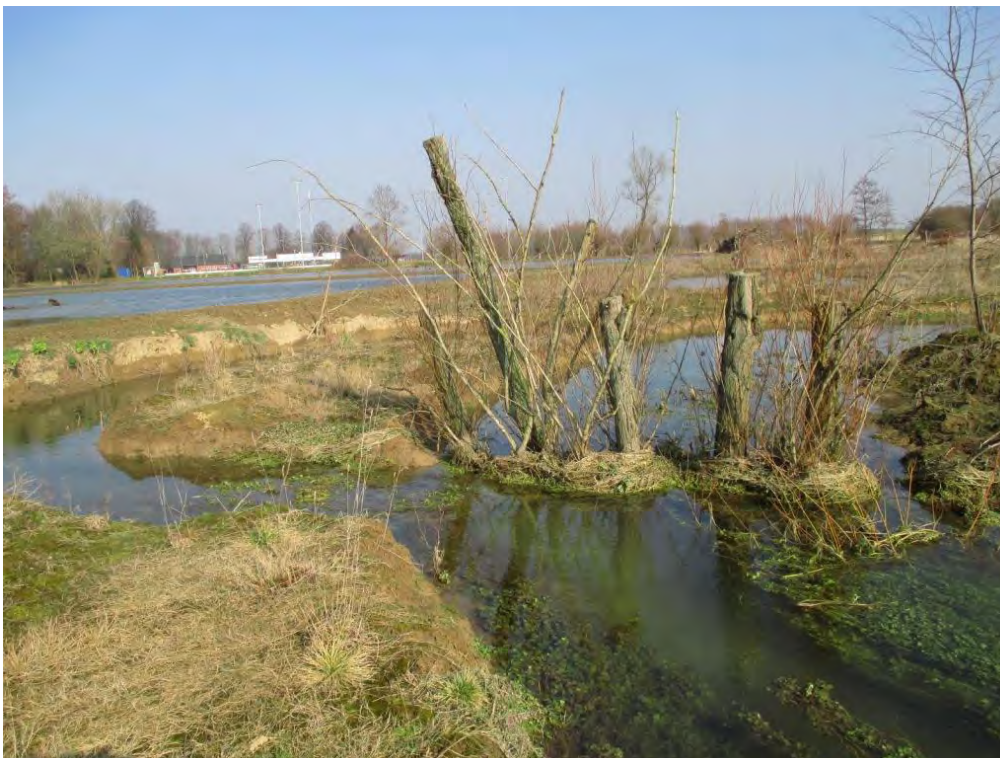
**Abb. 51:** Treibsel aus Brunnenkresse ist an den Weidenstämmen hängen geblieben und verstärkt die Stauwirkung (29. Februar 2016).

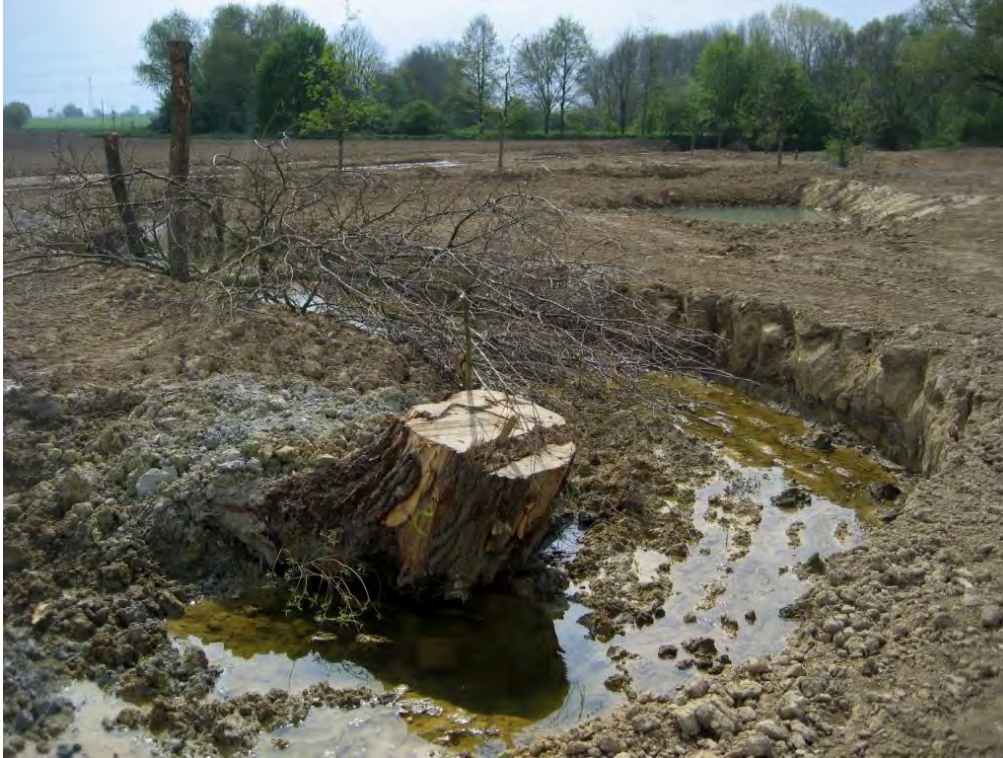
**Abb. 52:** Unmittelbar nach Fertigstellung sind die einzigen Strukturbildner im Profil die eingebauten Tot- und Lebendholzelemente (07. Mai 2014).

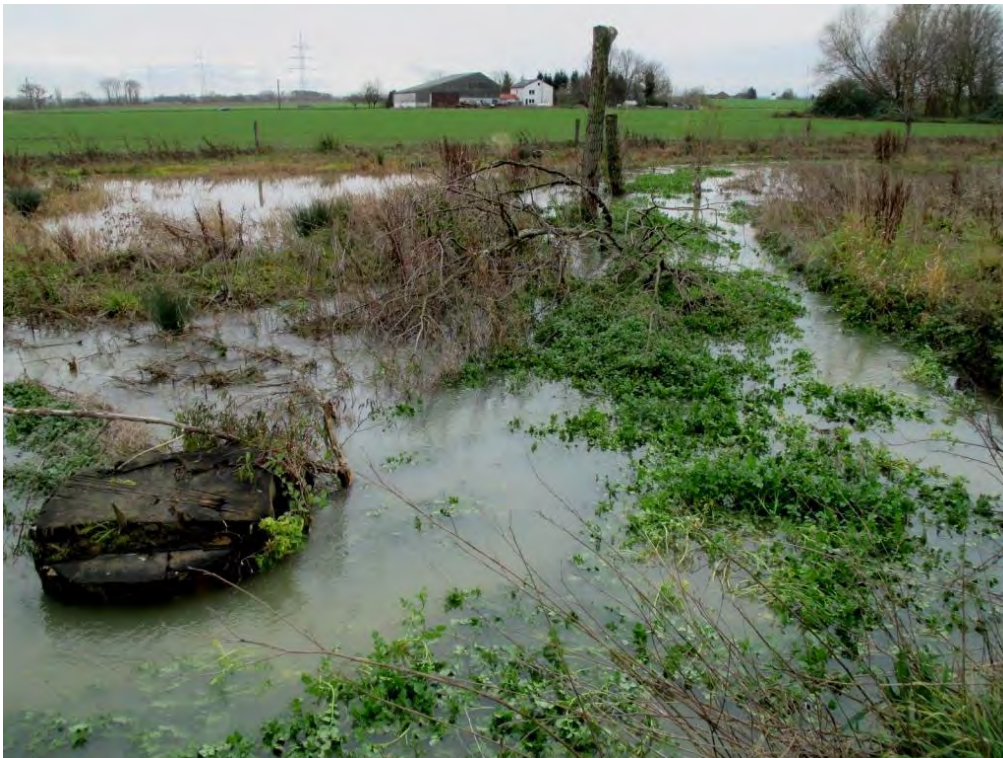
**Abb. 53:** Nirgends sonst an der Renaturierungsstrecke wächst die Brunnenkresse so üppig wie hier am südlichen Ausbauende (01. Dezember 2015).

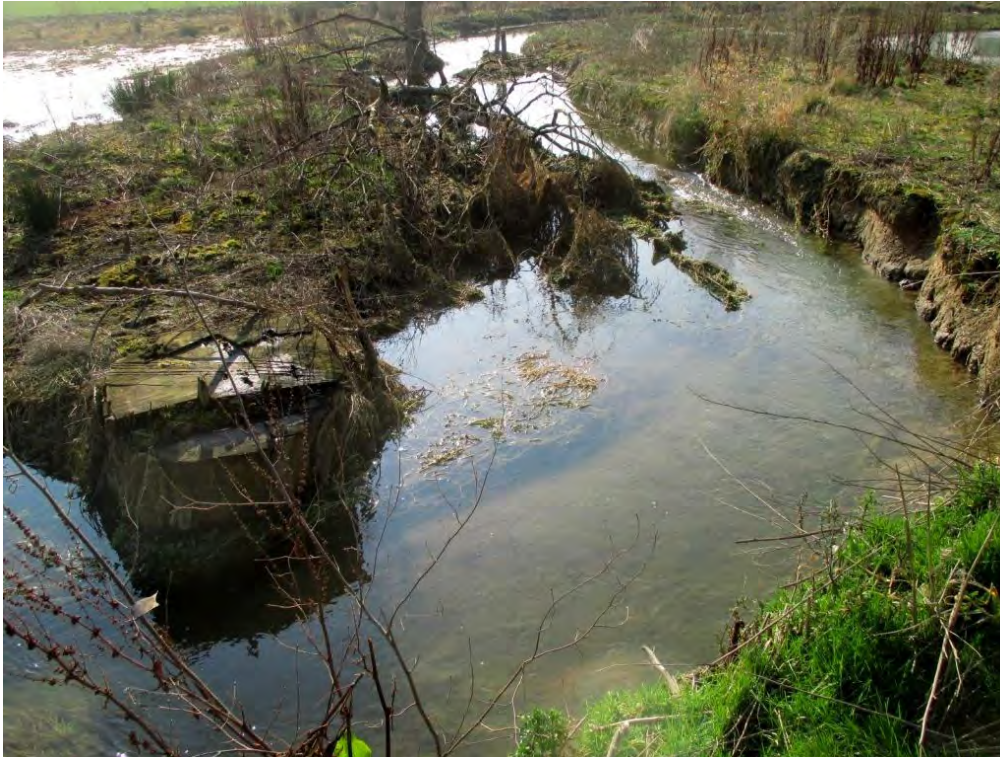
**Abb. 54:** Hochwasser hat das Bachprofil frei gespült (29. Februar 2016).

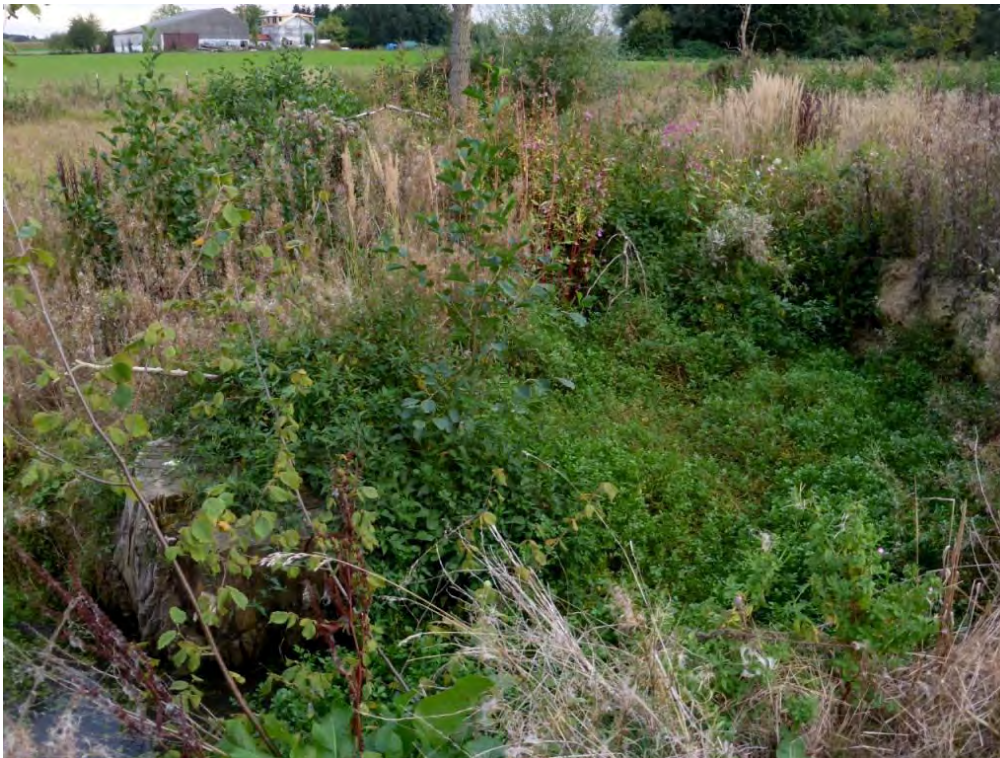
**Abb. 55:** Am Ende der Vegetationsperiode ist das Bachbett wieder zugewachsen.  
An den Ufern kommen Schwarz-Erlen auf (16. September 2016).

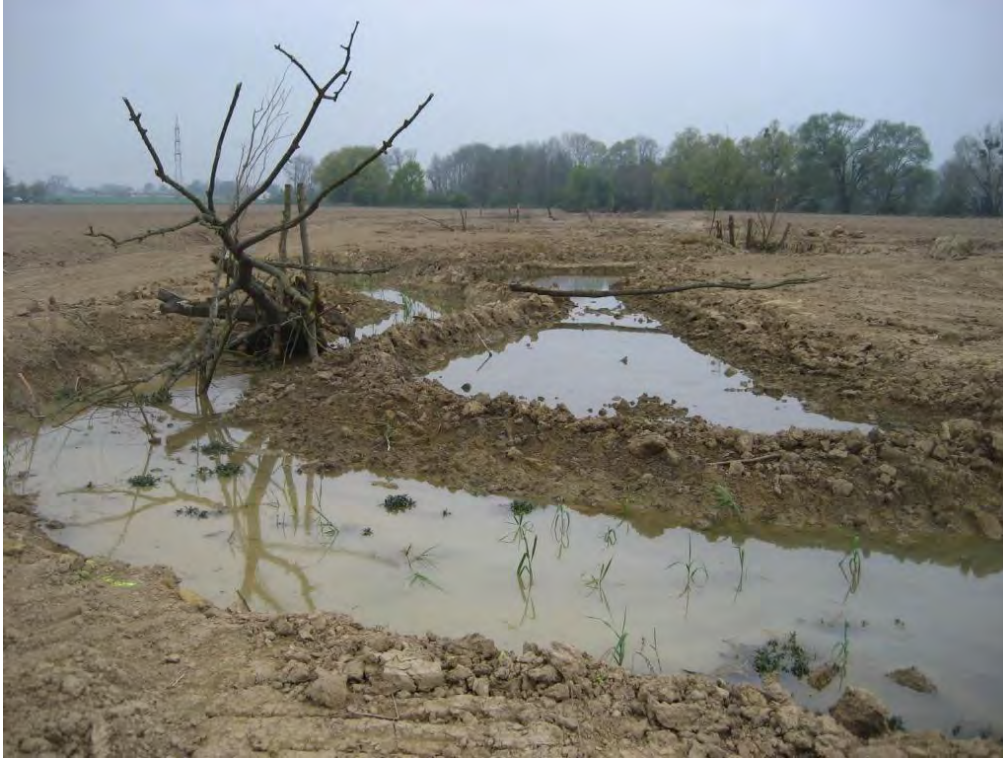
**Abb. 56:** Im Vordergrund sind Initialpflanzungen aus Rohrglanzgras (rechts) und Brunnenkresse (links) zu erkennen (25. April 2014).

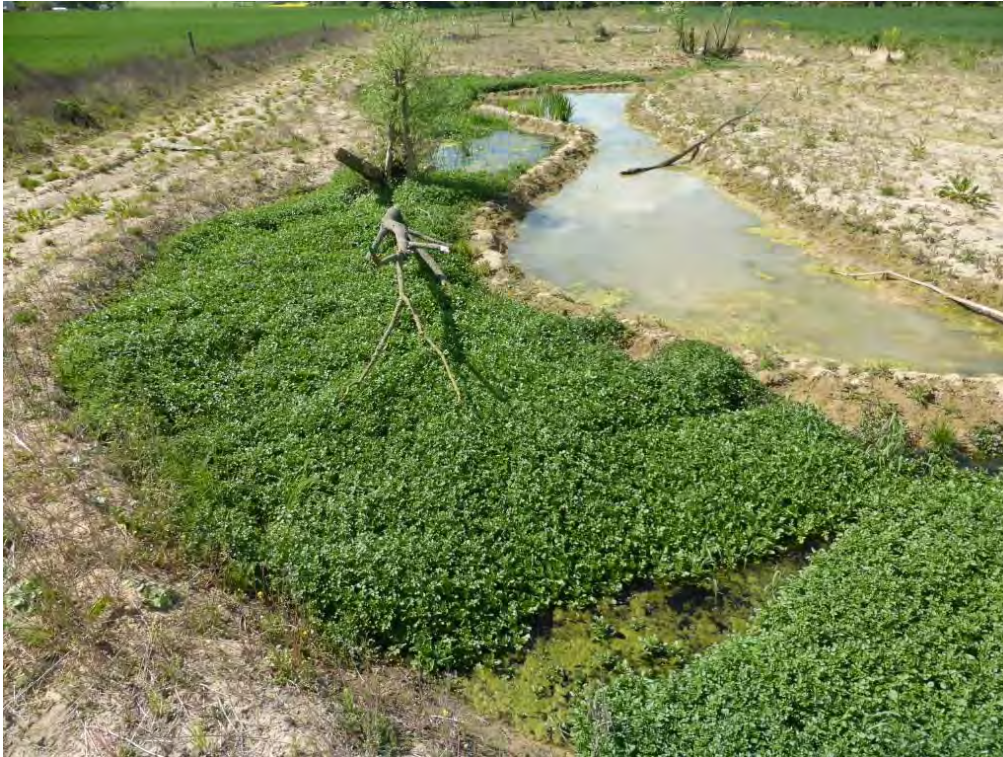
**Abb. 58:** Scheinbar unaufhaltsam erobert die Brunnenkresse das gesamte Bachbett und verdrängt andere Arten der Bachröhrichte (13. Mai 2015).

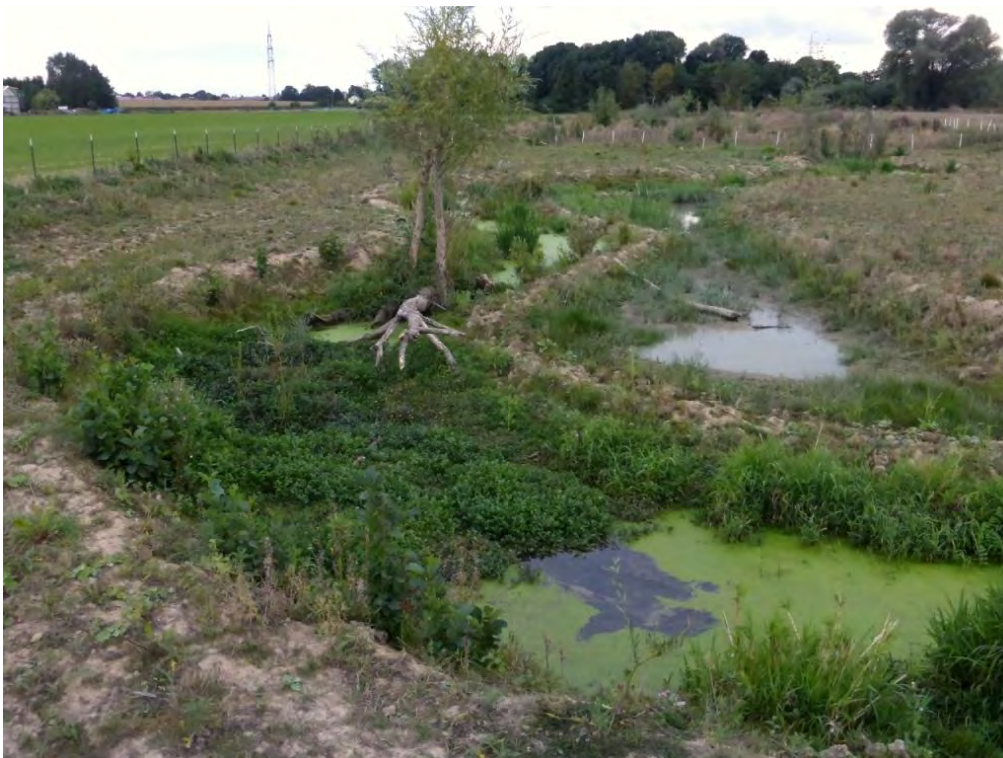
**Abb. 59:** Durch die Beweidung mit Rindern ist die Brunnenkresse zurück gedrängt worden. Wasserpflanzen, wie Wasserstern oder submerse Formen von Uferpflanzen, wie Aufrechter Merk, aber auch Röhrichtarten, wie Gelbe Schwertilie, Wasserschwaden und Rohrglanzgras, haben wieder eine Chance (16. September 2016).

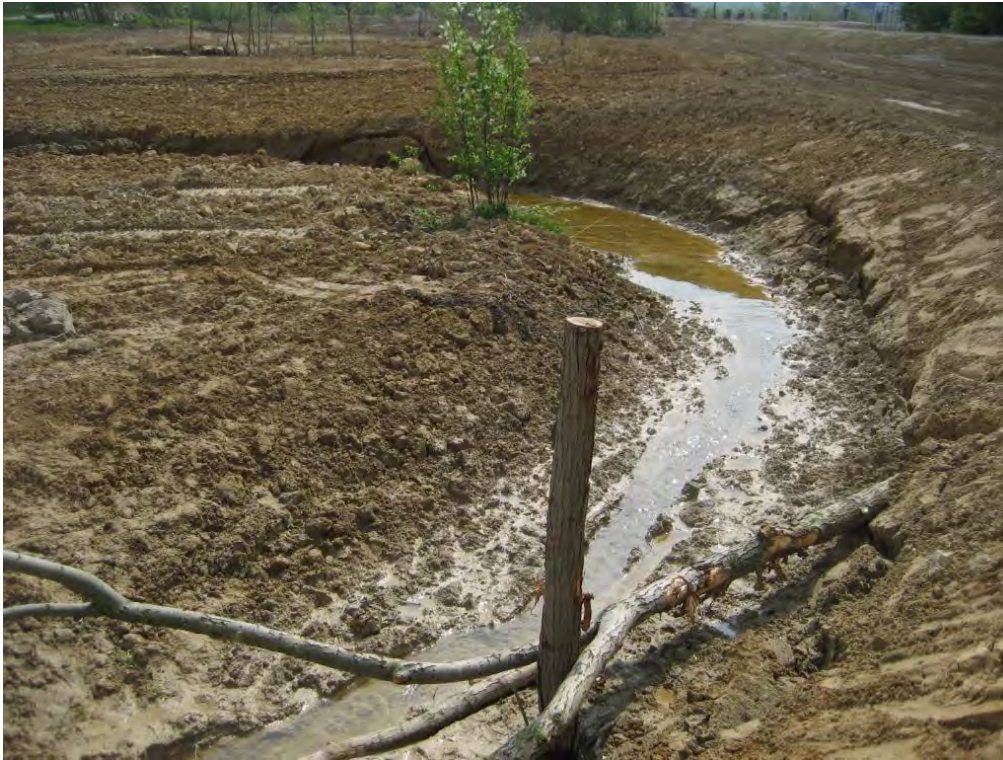
**Abb. 60:** Fertig gestelltes Trotzbachprofil östlich des Sportplatzes mit abgeböschten Ufern (25. April 2014).

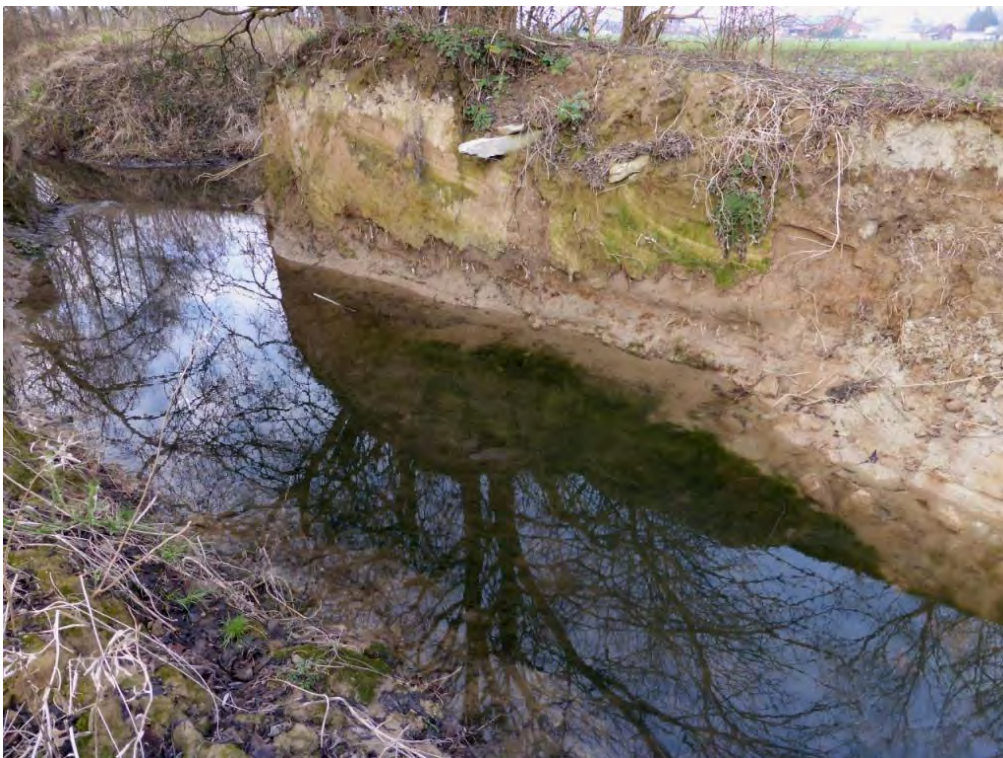
**Abb. 63:** Diese Steilwand, ebenfalls im Übergangsbereich vom alten zum neuen Profil, wurde bereits im ersten Jahr von Eisvögeln zur Anlage einer Niströhre genutzt (17. Januar 2015).

Am neuen Verlauf blieben hohe Steilufer nur im Übergangsbereich zum ursprünglichen Verlauf erhalten. Offensichtlich war hier durch den tiefen Einschnitt der Boden bis in den Untergrund gut entwässert, so dass keine Sackungen auftreten konnten.

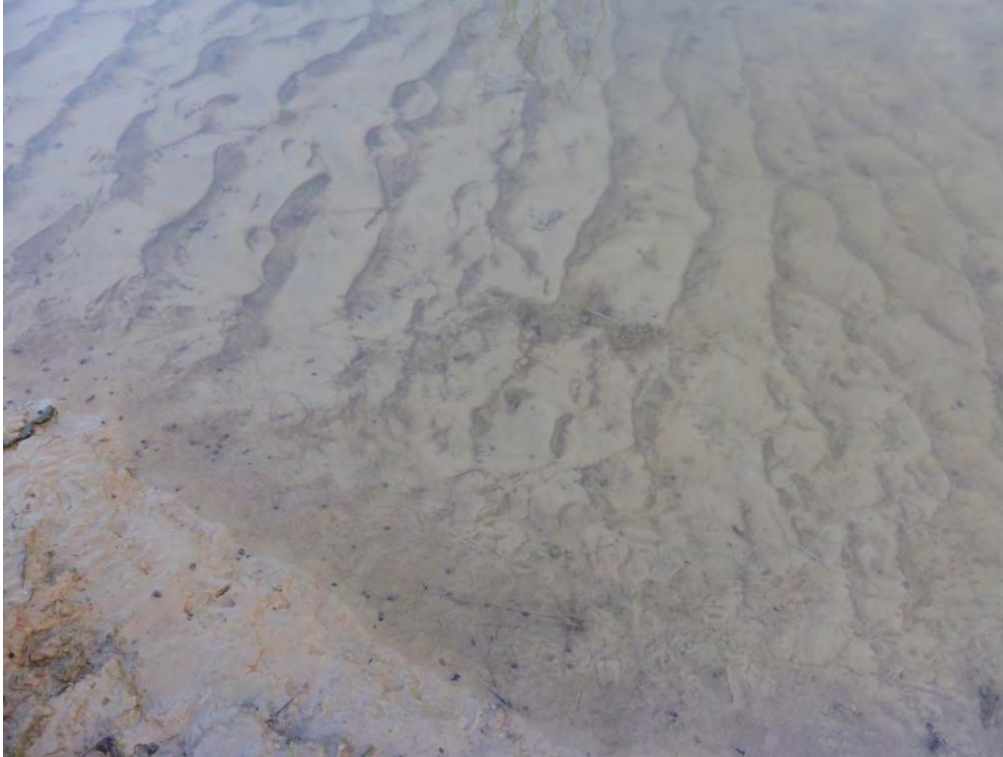
**Abb. 64:** In den tief eingeschnittenen Bereichen des neuen Trotzbaches kam es zur Rippelbildung, entstanden aus den homogenen Feinsedimenten des seitlich aus den Uferböschungen zufließenden Lehms (17. November 2015).

Durch die nachsackenden Ufer sind vor allem im ersten Jahr große Mengen an Feinsedimenten in den Bach abgegeben worden, die sich dann in Bereichen geringer Strömung oder starken Pflanzenwuchses ablagerten. Teilweise kam es zur Rippelbildung, eine für Bördebäche untypische Sohlstruktur. Überhaupt waren Sohlstrukturen über dem weichen Lehm, der ein fast homogenes Ausgangssubstrat bildet, kaum differenziert. Erst in Verbindung mit Pflanzenwachstum entstanden Kolke und Unterstände.

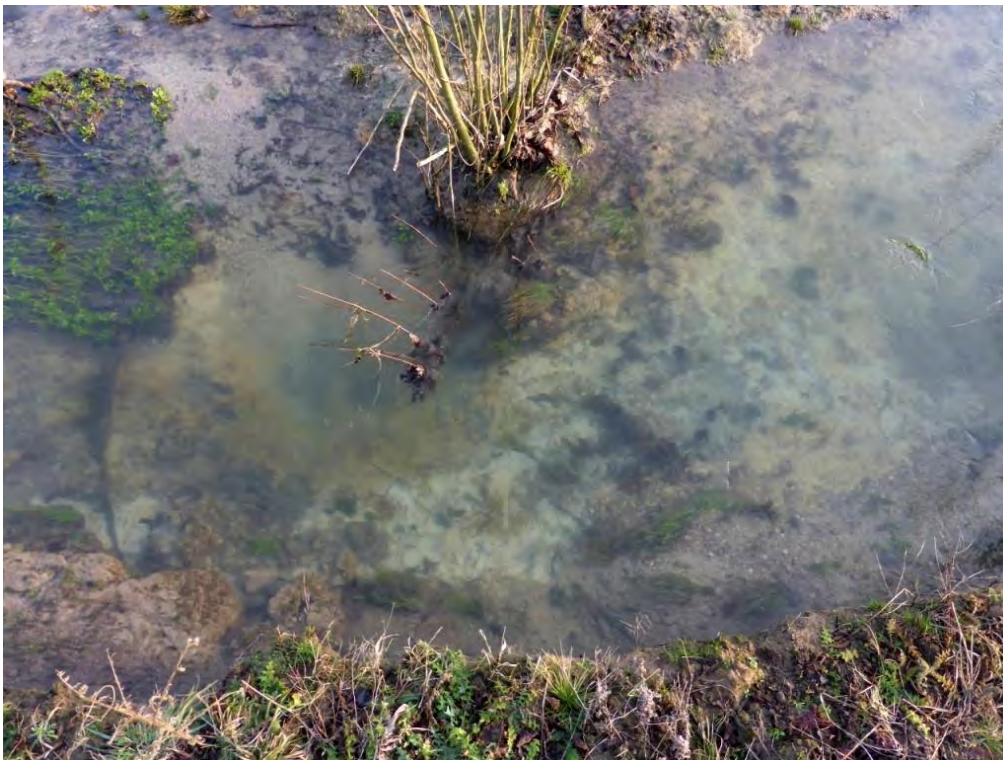
**Abb. 65:** In den flach eingeschnittenen Strecken des neuen Baches entstand aus unterschiedlichen Ausgangsmaterialien eine vom Relief und Substrat her vielfältige Sohle. Unten rechts sind strukturell kiesähnliche Lehm- und Mergelplättchen abgelagert (17. Januar 2015).

Am besten haben sich die Gewässerstrukturen in Bereichen geringer Einschnittstiefen von unter einem Meter entwickelt. Offensichtlich sind die oberen Bodenschichten weniger homogen als der Untergrund. Dadurch bieten sich den Kräften des fließenden Wasser unterschiedliche Widerstände, so dass die Sohle ungleich abgetragen oder verlagert und dadurch das Relief differenziert wird. Kleinstäumig treten Bankbildungen aus unterschiedlichen Substraten in verschiedenen Korngrößen auf. Für die Ansiedlung von Bachröhricht und Wasserpflanzen boten sich hier gute Bedingungen.

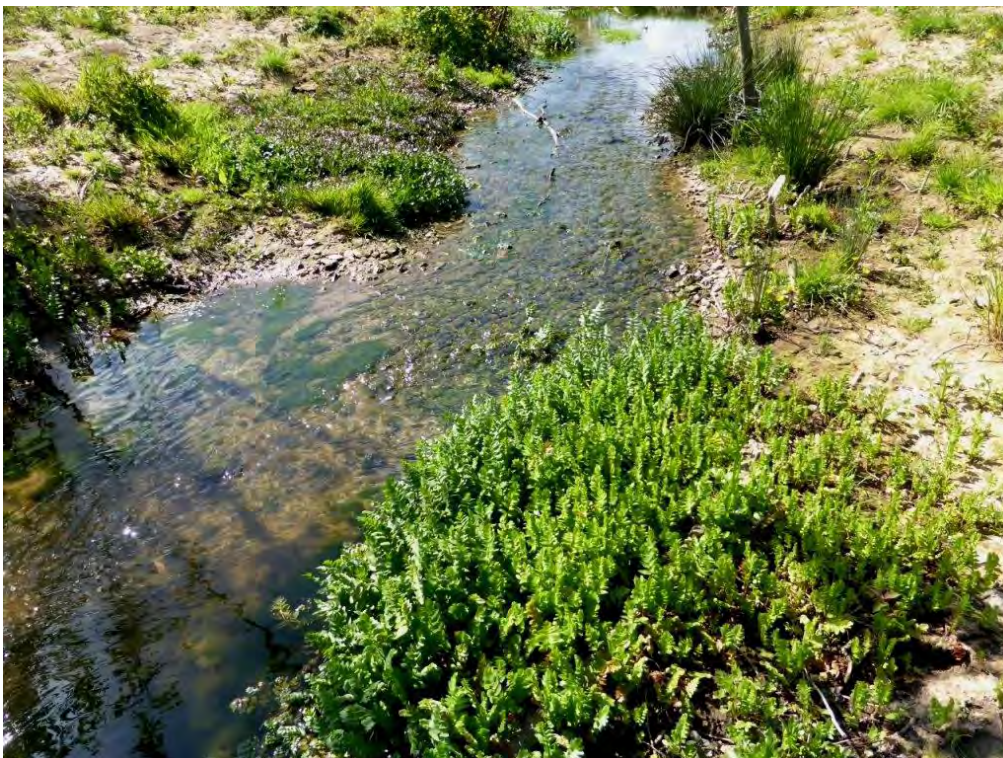
**Abb. 67:** Der eingebrachte Lippkies bietet gute Voraussetzungen für die Ansiedlung von Bachröhricht, wie Aufrechter Merk (vorne rechts) und Bachbunge (mitte links) (13. Mai 2015).
