**Wasserverband Obere  
Lippe**

Projekt:                   Trotzbach

Vorhaben:               Fotomonitoring  
Hochwasserschutz und  
ökologische Verbesserung bei  
Erwitte-Horn

**Oktober 2016**

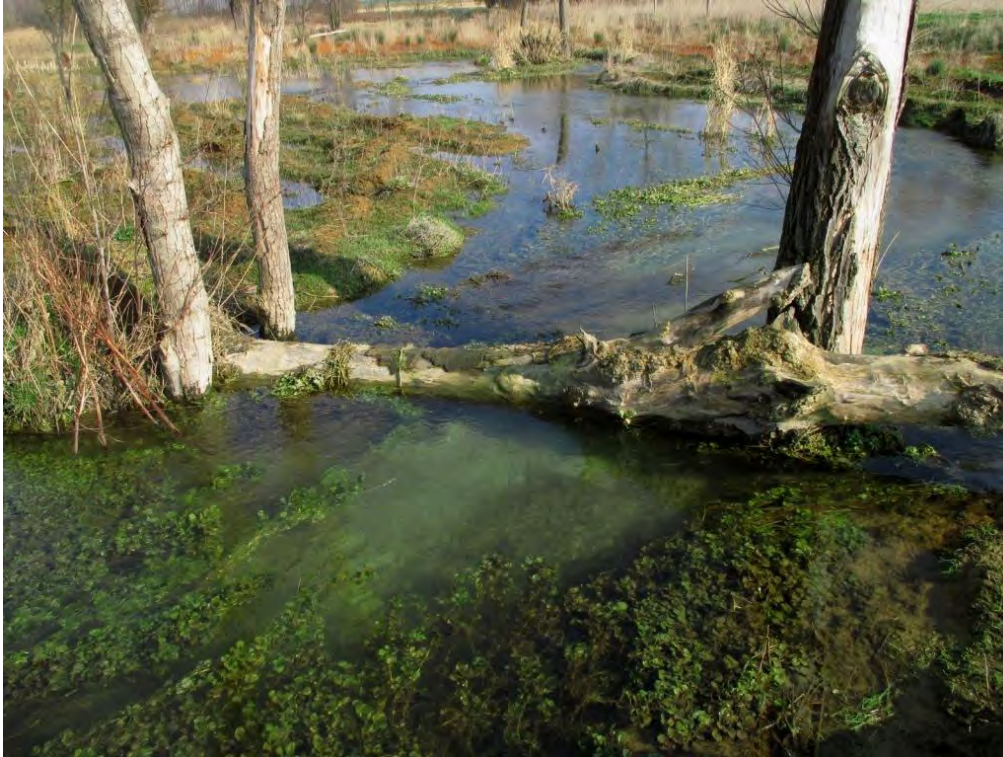
**Abb. 68:** Zur Initiierung eines Unterspülungskolks eingebauter und mit Weidensetzstangen gesicherter Baumstamm (29. Februar 2016).

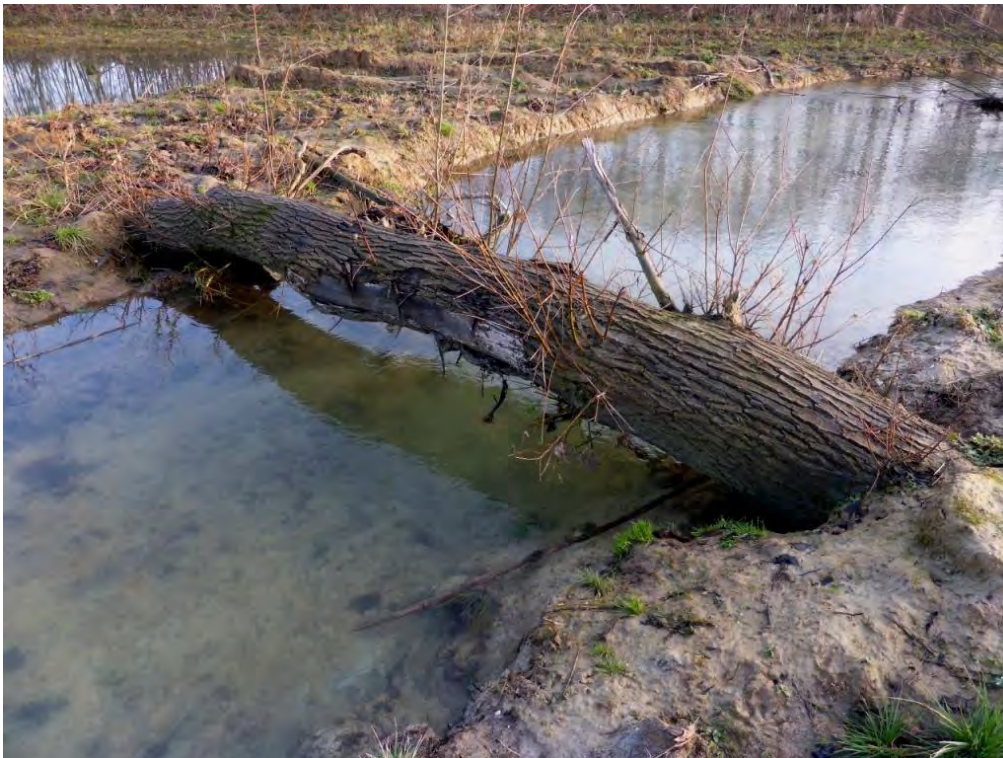
**Abb. 69:** Ein Strukturelement aus Lebendholz, in diesem Fall ausschlagfähigen Weiden, bildet Wurzeln und damit eigenständig eine feste Verankerung gegen Verdriften (17. November 2015).

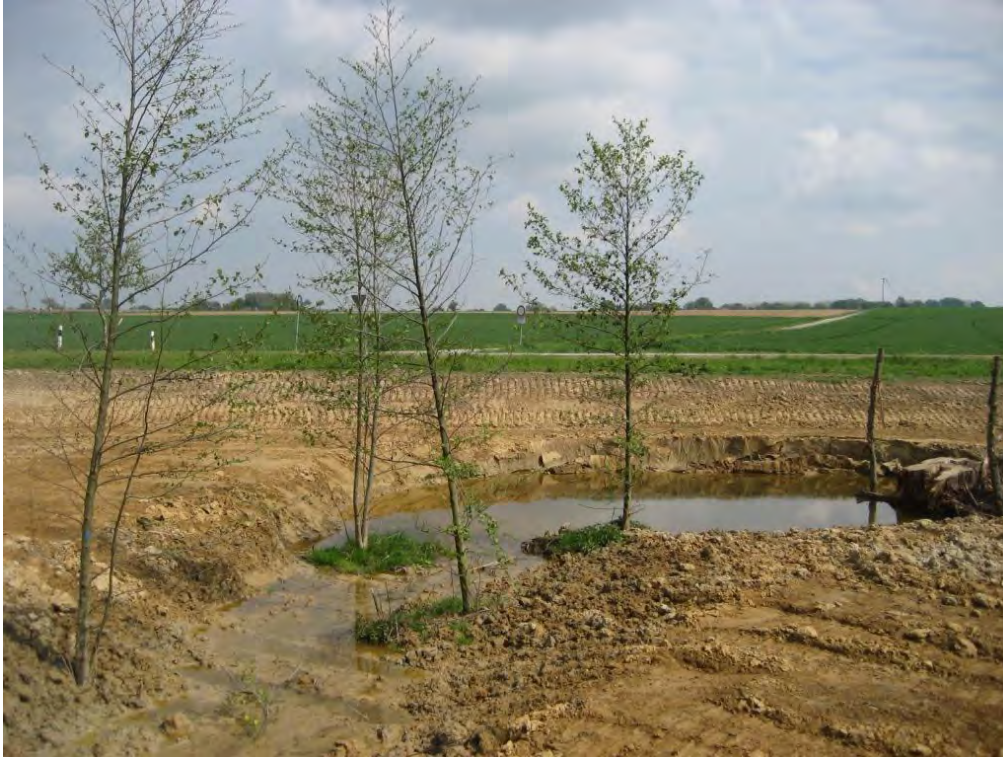
**Abb. 70:** Große, an den neuen Bachlauf verpflanzte Erlen mildern den Rohbaueindruck des neuen Bachlaufes (25. Mai 2014).

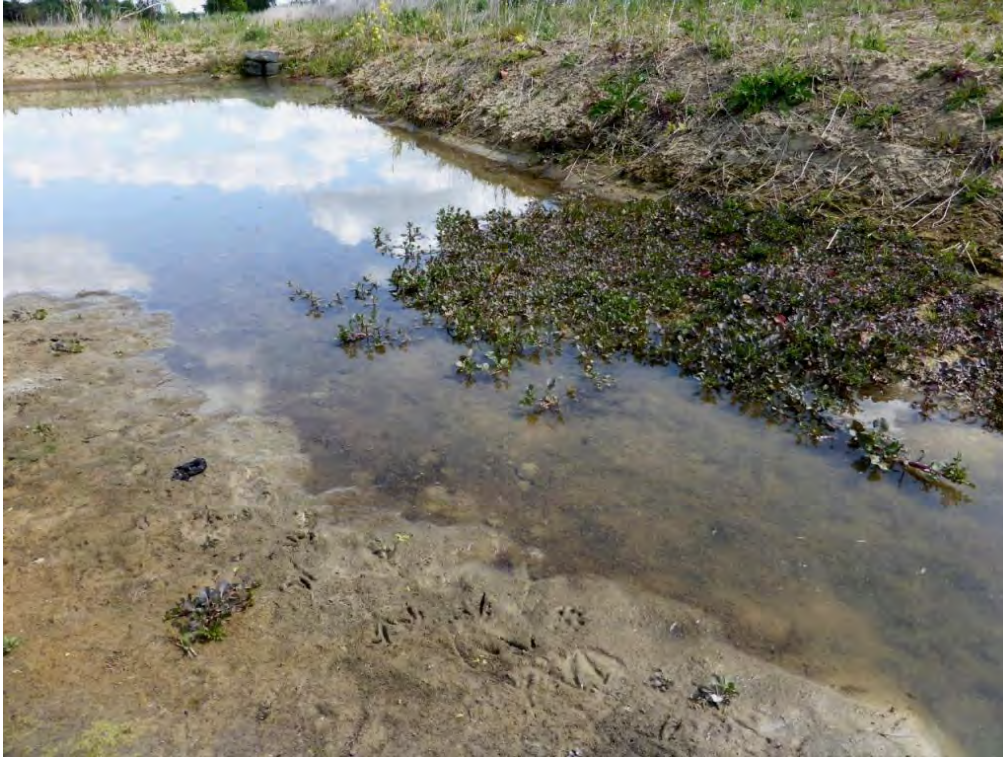
**Abb. 73:** Spärlich wachsende Brunnenkresse im stehenden Wasser eines aus Drainagen gespeisten Teichs (13. Mai 2015).

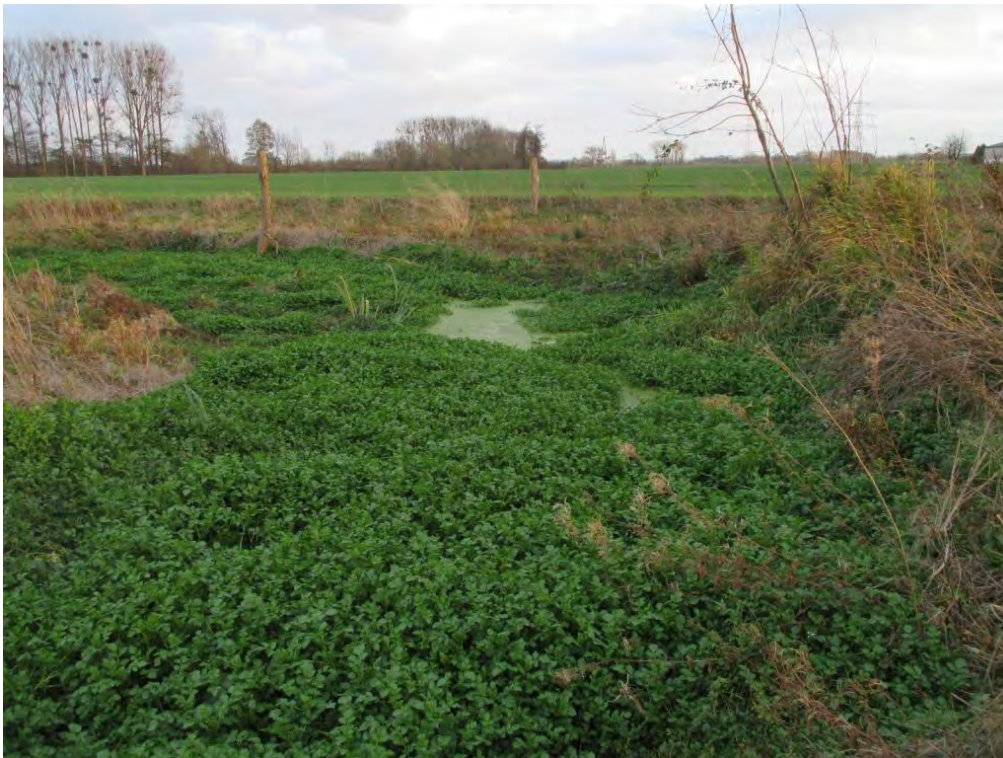
**Abb. 74:** Am fließenden Wasser entwickelt die Brunnenkresse Dominanzbestände (18. November 2015).

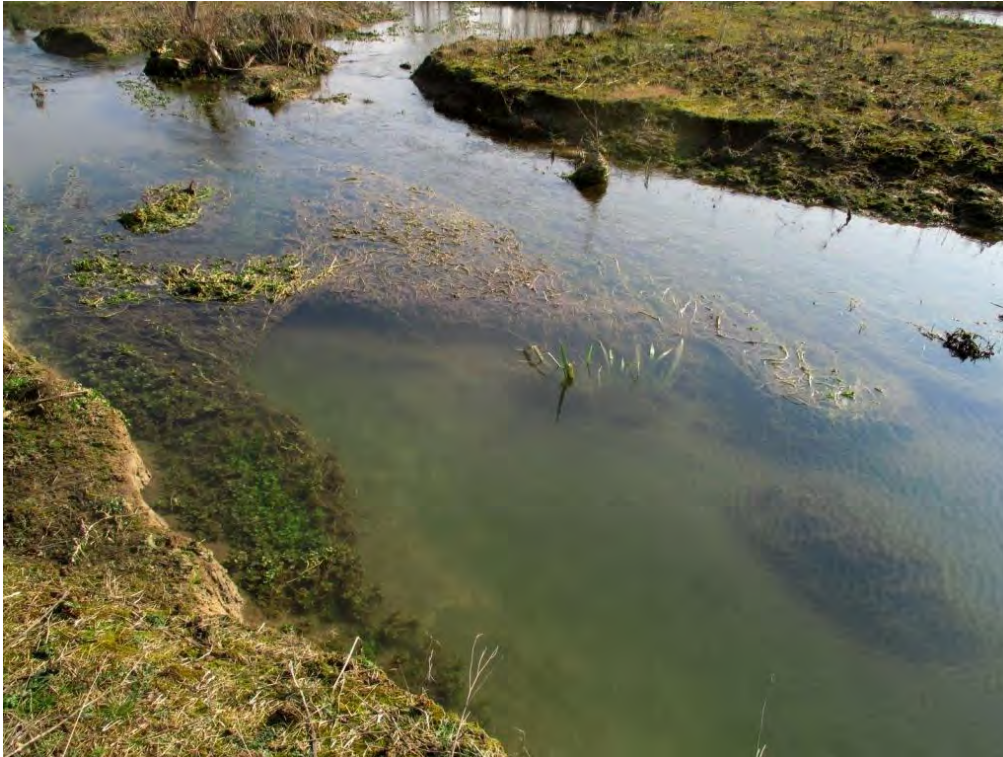
**Abb. 75:** Ein Hochwasser hat die Brunnenkresse fortgerissen und die Gelbe Schwertlilie in der Bildmitte frei gestellt. Zu erkennen ist auch, wie die Brunnenkresse zur Strukturbildung in dem neuen Bach beiträgt (29. Februar 2016).

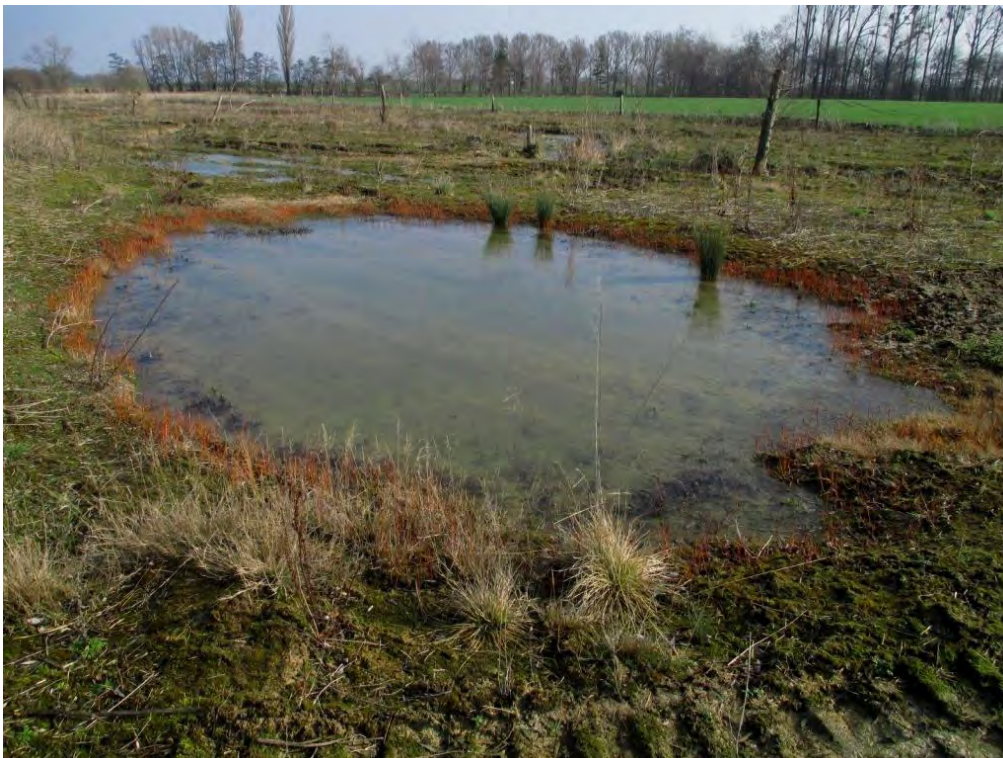
**Abb. 76:** Um die Blänken ist ein dichter Ring aus jungen Silber-Weiden aufgekommen, deren rote Rinde in der Wintersonne leuchtet (29. Februar 2016).

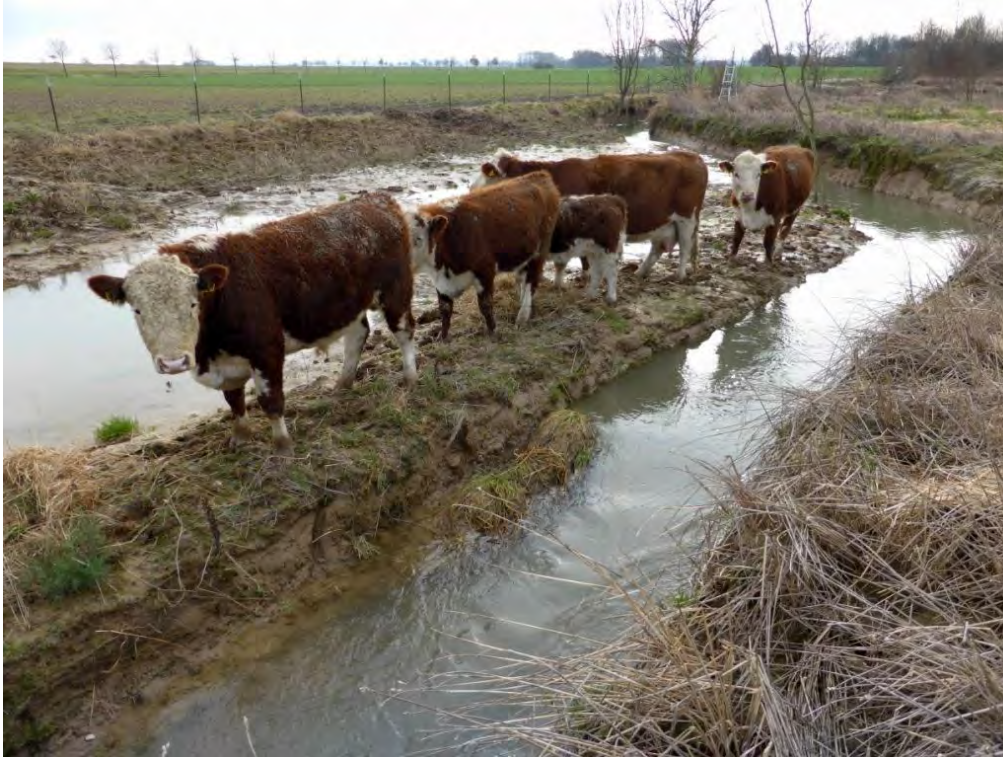
**Abb. 77:** Ein Teil der Flächen am Trotzbach wird mit Rindern der Rasse *Hereford* ganzjährig beweidet (18. Januar 2015).

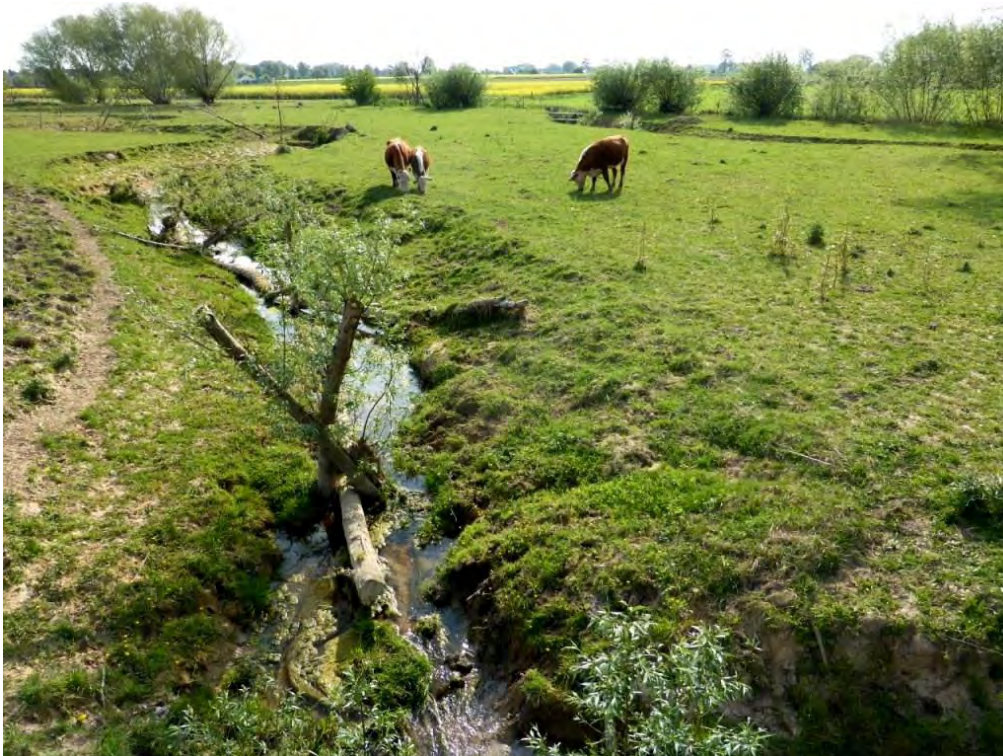
**Abb. 78:** Wo es aus Gründen des Hochwasser- oder des Artenschutzes notwendig ist, halten die Rinder die Flächen frei von höherem Bewuchs (13. Mai 2015).

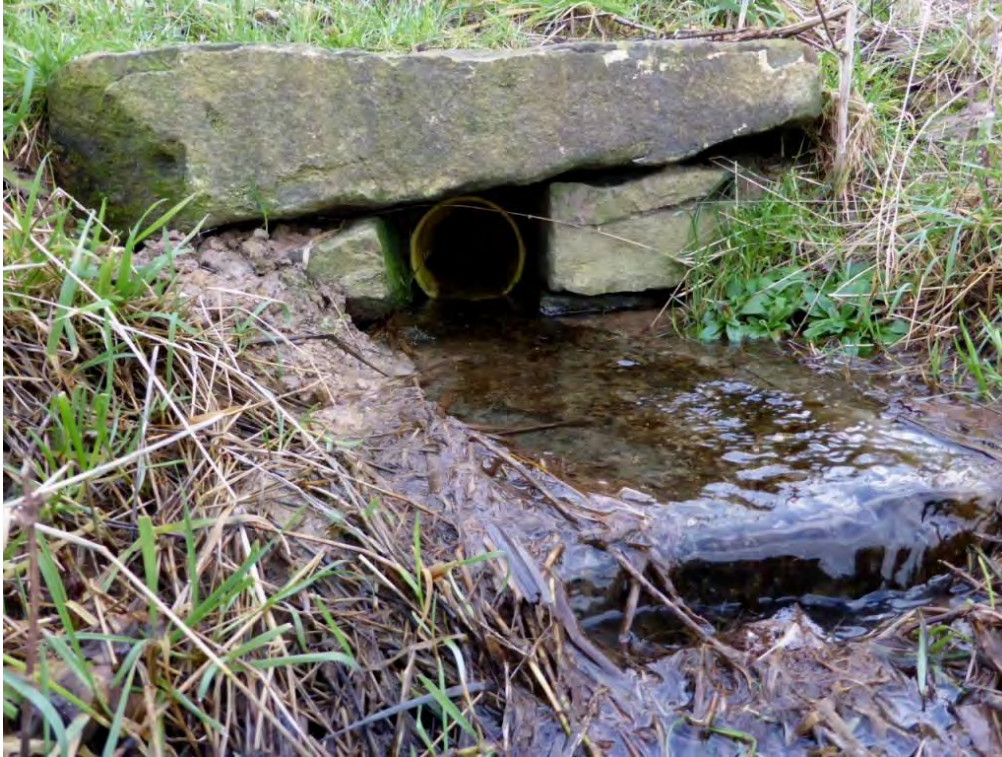
**Abb. 79:** Neue Auslaufbauwerke für Drainagesammler: Die untere Steinplatte hält den Auslauf frei von Bewuchs, die obere schützt vor Beschädigung durch Überfahren (17. Januar 2015).

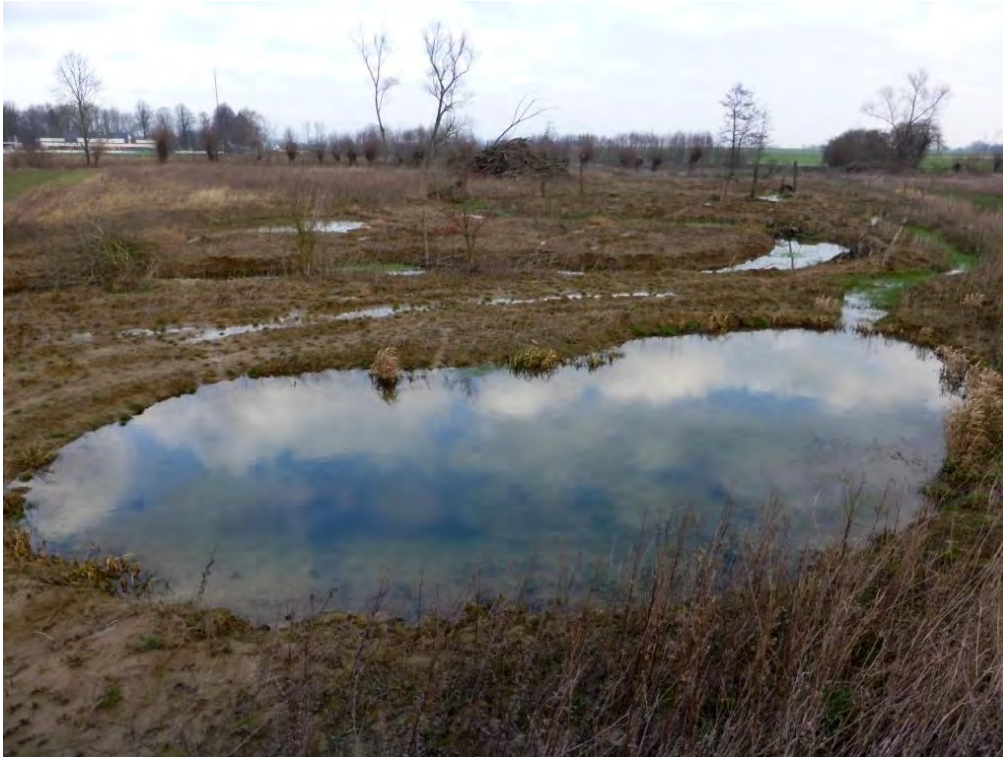
**Abb. 81:** Das Wasser aus dem Sammler wird in diesen Teich geleitet und fließt dann über den Ablauf oben rechts in die Aue, um diese flächig zu vernässen. Dadurch gelangt das Drainagewasser nicht direkt in den Trotzbach (17. Januar 2015).

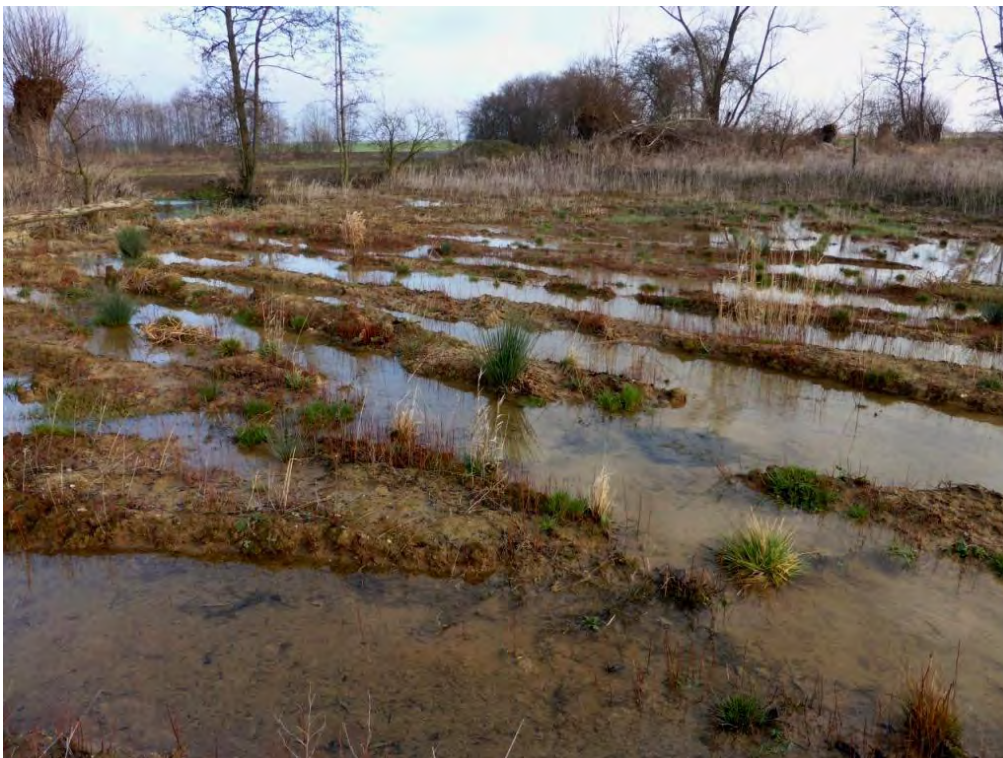
**Abb. 82:** Die Fahrspuren der Baumaschinen in der Ersatzaue werden mit Drainagewasser geflutet. Nässezeiger wie Binsen und Drahtschmiele haben sich bereits angesiedelt (14. April 2015).
