Die Renaturierung der Almeaue bei Büren Ringelstein

Renaturierung der Alme-Aue bei Büren Ringelstein

Umfangreiche Renaturierung der Alme-Aue auf einer Fläche von 40 ha in zwei Bauabschnitten.

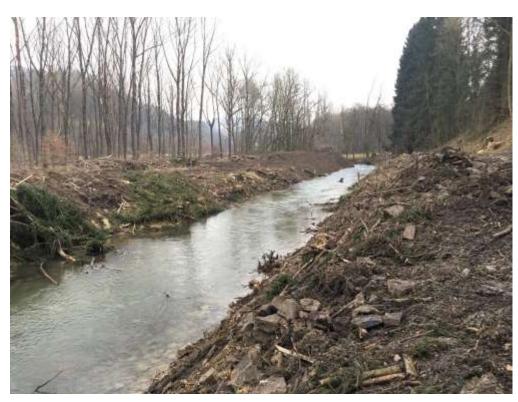
vorher: eingetieftes, abflussstarkes Gerinne. Ausuferung > HQ5- HQ10

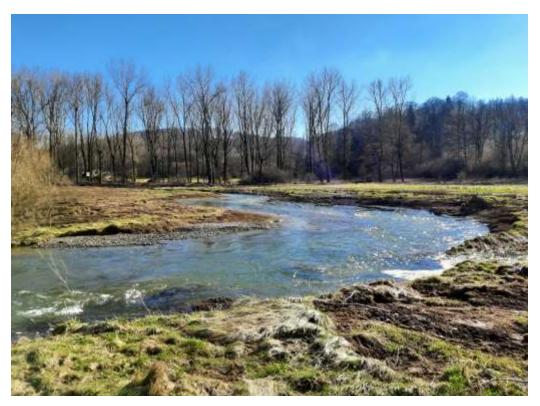
nachher: geringe Einschnittstiefe, schmales Gerinne. Ausuferung ab > MQ

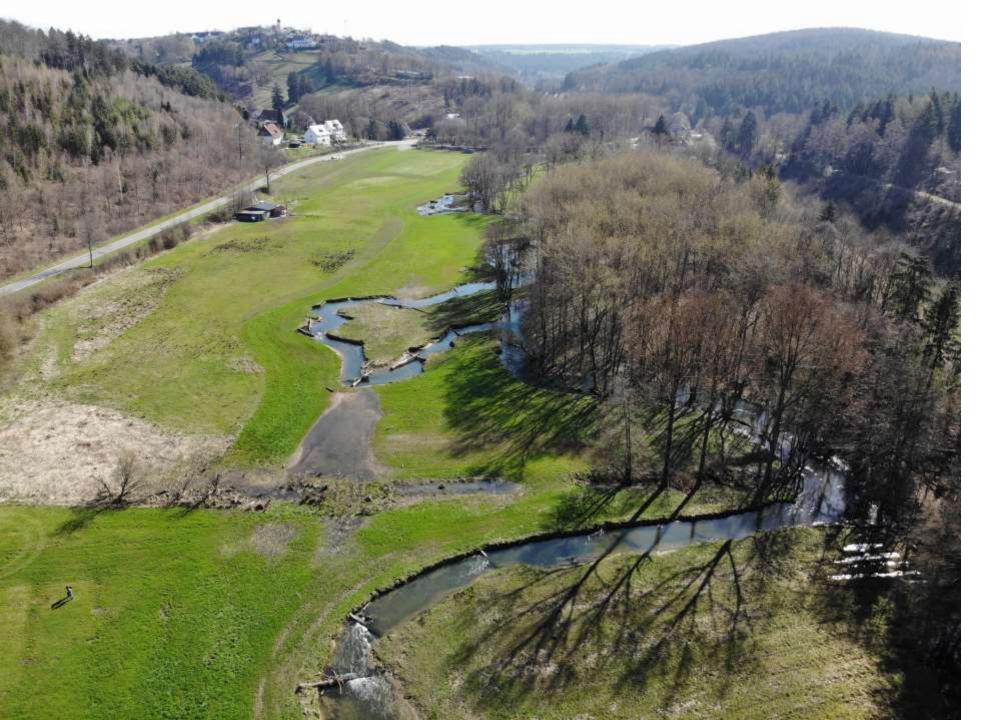
Luftbild

- 1. Bauabschnitt:
- -Laufverlängerungen
- -Totholz

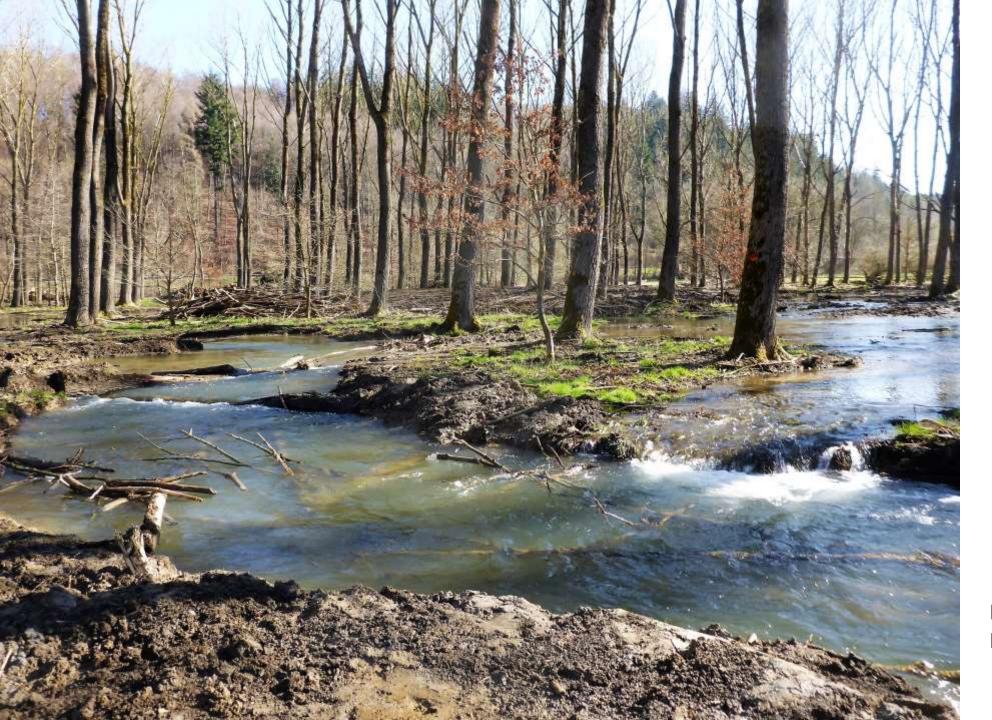
Durchströmter Hybridpappelbestand

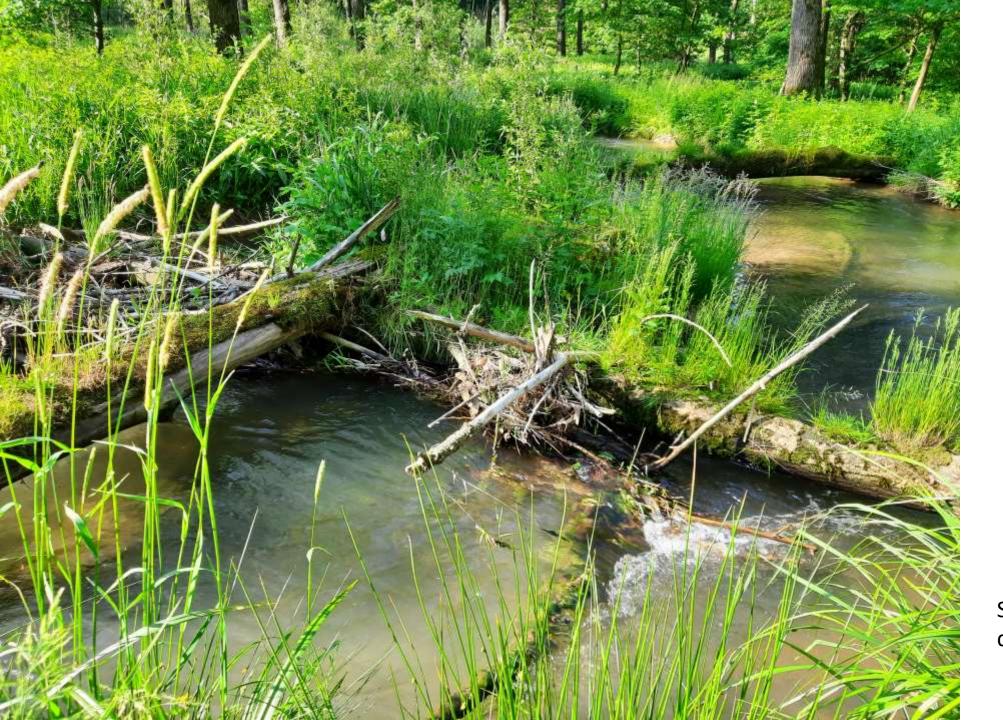
Struktur=Habitatvielfalt durch Totholz

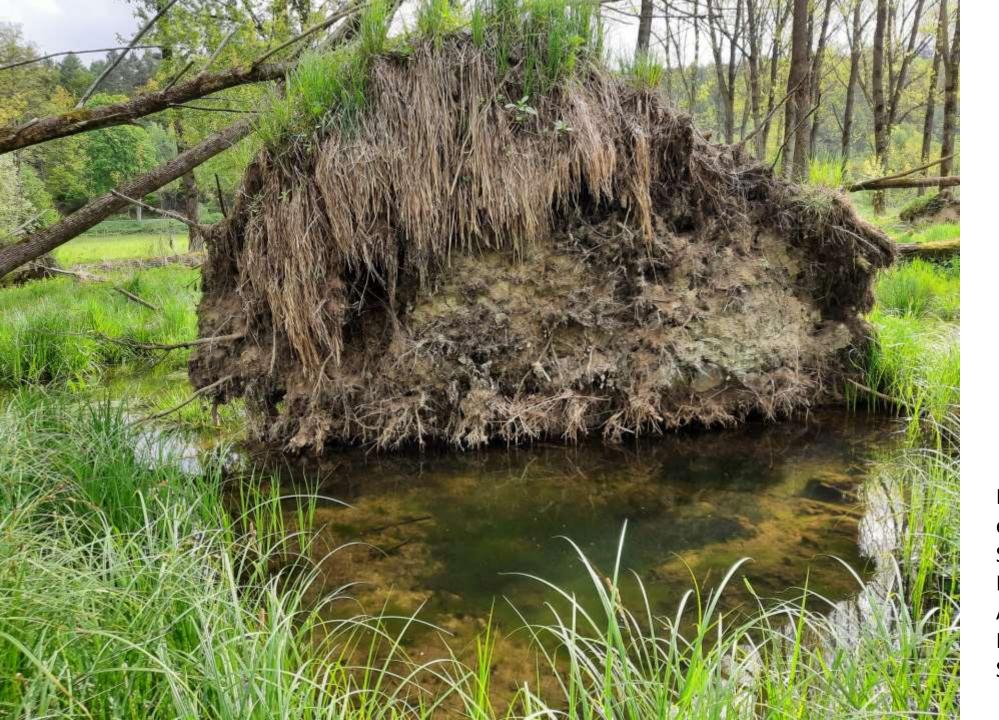
Eigendynamisch entstandene Stillgewässer.
Lebensraum für Amphibien, Libellen.
Nahrungshabitat des Schwarzstorchs

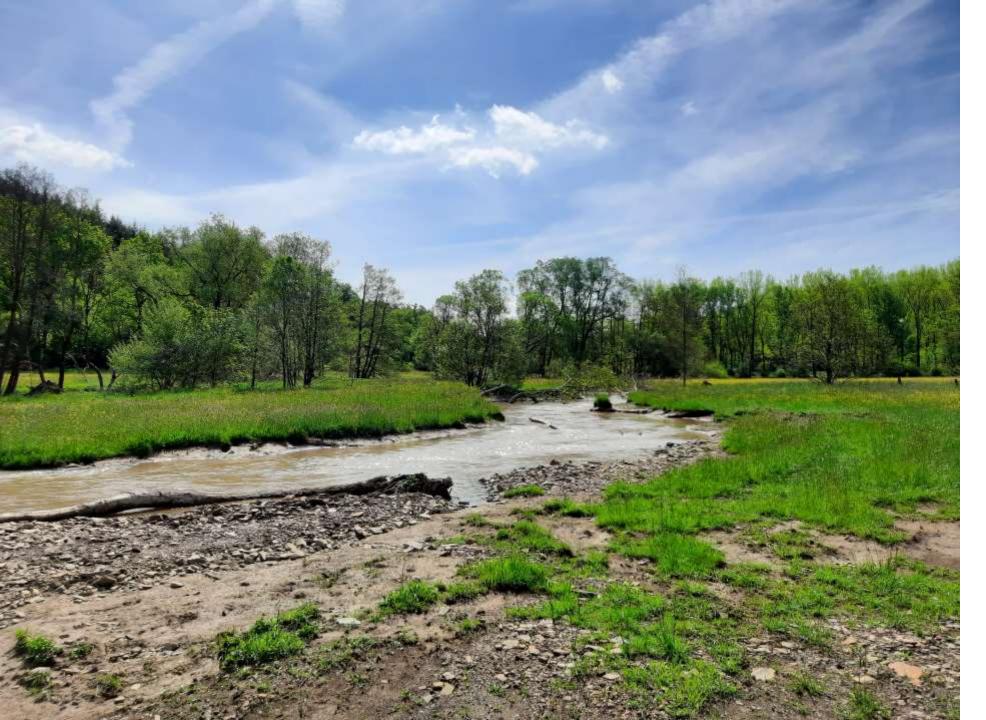
Durch die geringe Einschnittstiefe kommt es bereits bei leicht erhöhtem Abfluss zu Ausuferungen. Kies wurde umgelagert.

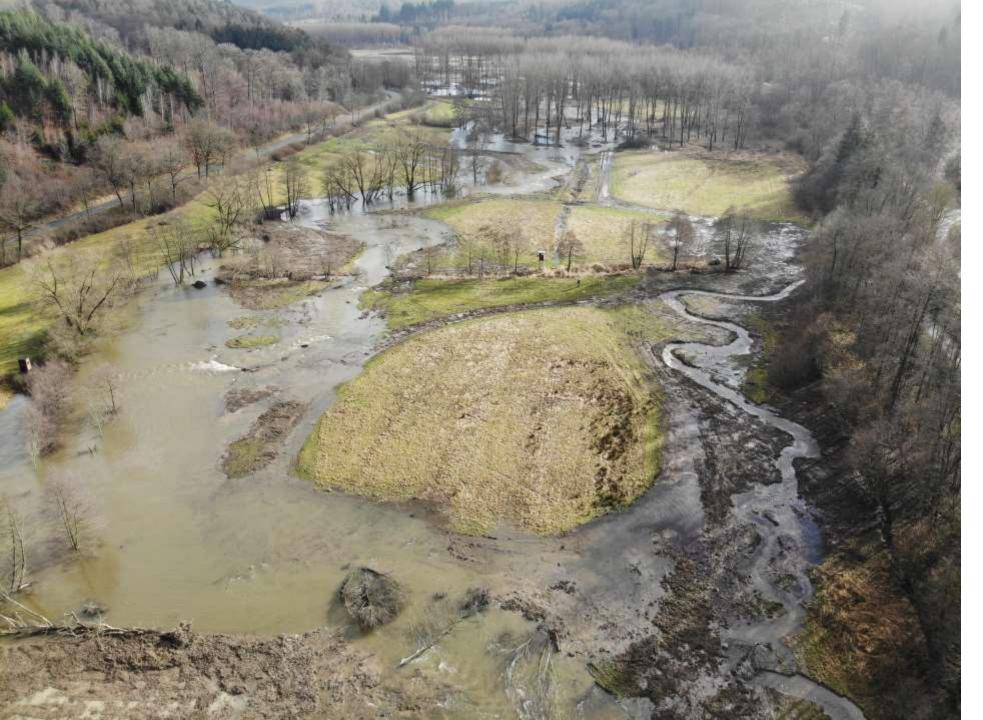
07.02.2022:
Die Aue ist
abschnittsweise
breitflächig
durchströmt (ca.
HQ1)

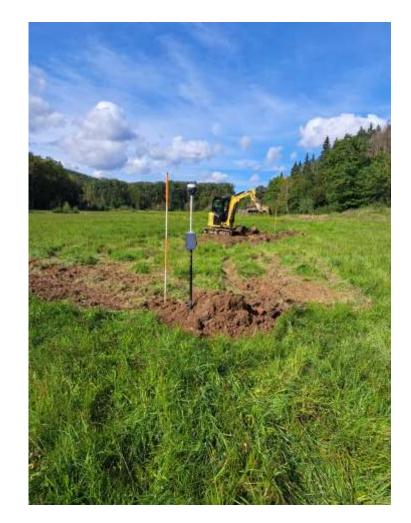
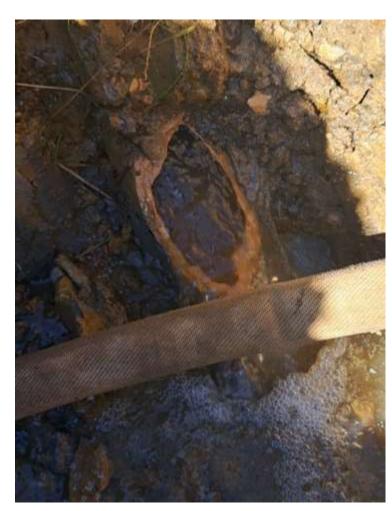
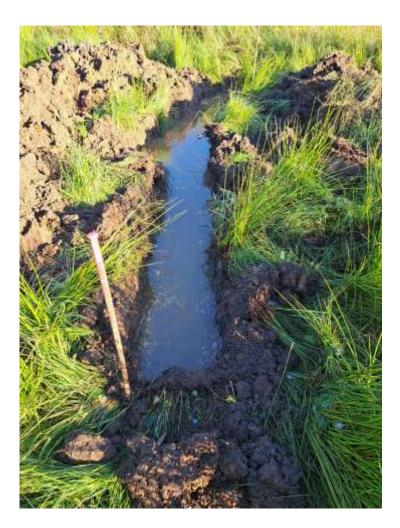
Ringelstein - Drainagerückbau

Die Drainagen wurden in regelmäßigen Abständen punktuell zerstört. Ziel ist die Wiedervernässung der Flächen insbesondere in den Niedermoorbereichen. Finanziert wurde die Maßnahme über Ersatzgelder des Kreises Paderborn.

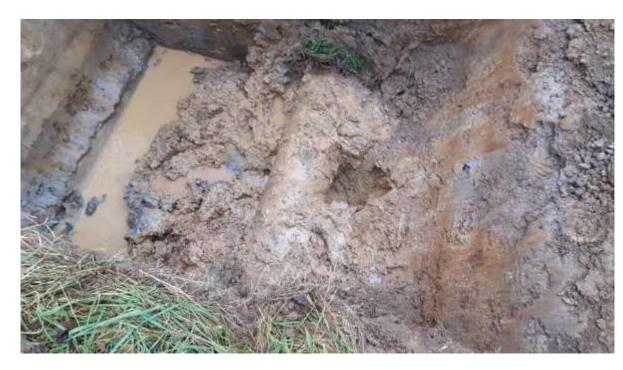
Drainagewirkung von Kanälen/Leitungen

Sämtliche Ver-und Entsorgungsleitungen wirken als Drainage. Insbesondere die Kies-/Sandbettung von Rohren wirkt drainierend . Durch den Einbau von Lehmdichtungen wurde im Projektgebiet an vier Stellen die Entwässerungswirkung der vorhanden Schmutzwasserleitung unterbrochen.

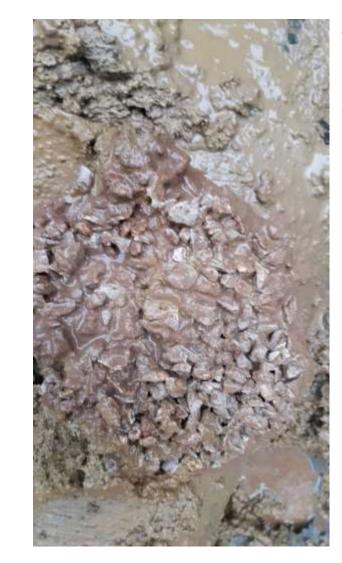
Wasserführung in der Kiesbbettung des Schmutzwasserkanal s.

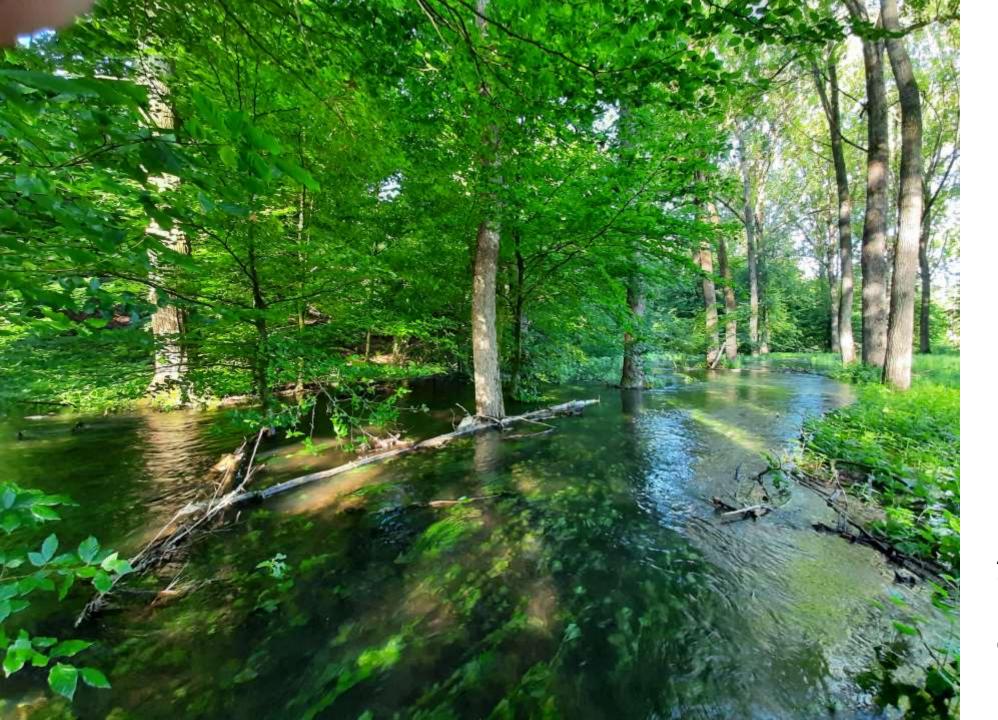
Freifließender Almeabschnitt (200m) im Pappelwald. Ein Gerinne wurde bei der Renaturierung nicht angelegt.
