Die Renaturierung der Almeaue bei Büren Ringelstein

Renaturierung der Alme-Aue bei Büren Ringelstein

Umfangreiche Renaturierung der Alme-Aue auf einer Fläche von 40 ha in zwei Bauabschnitten.

1. Bauabschnitt, 7,5 ha, Umsetzung 2017-18,
2. Bauabschnitt, 32,5 ha, Umsetzung 2021-22

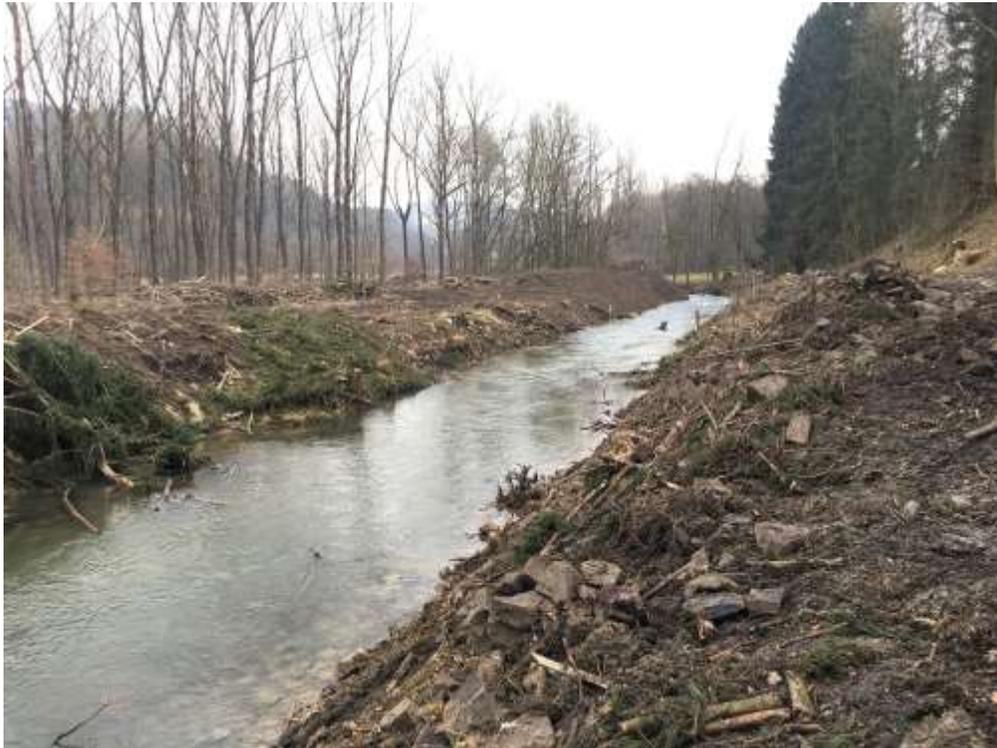
vorher:
eingetieftes, abflussstarkes Gerinne.
Ausuferung > HQ5- HQ10

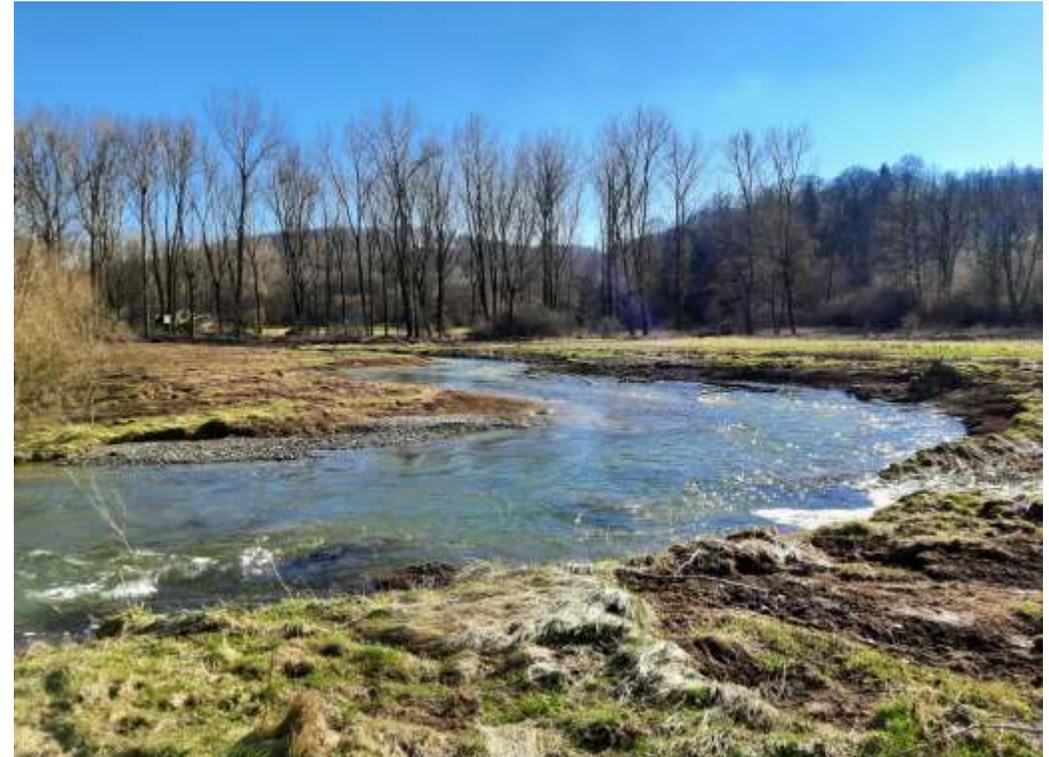
nachher:
geringe Einschnitttiefe, schmales Gerinne.
Ausuferung ab > MQ

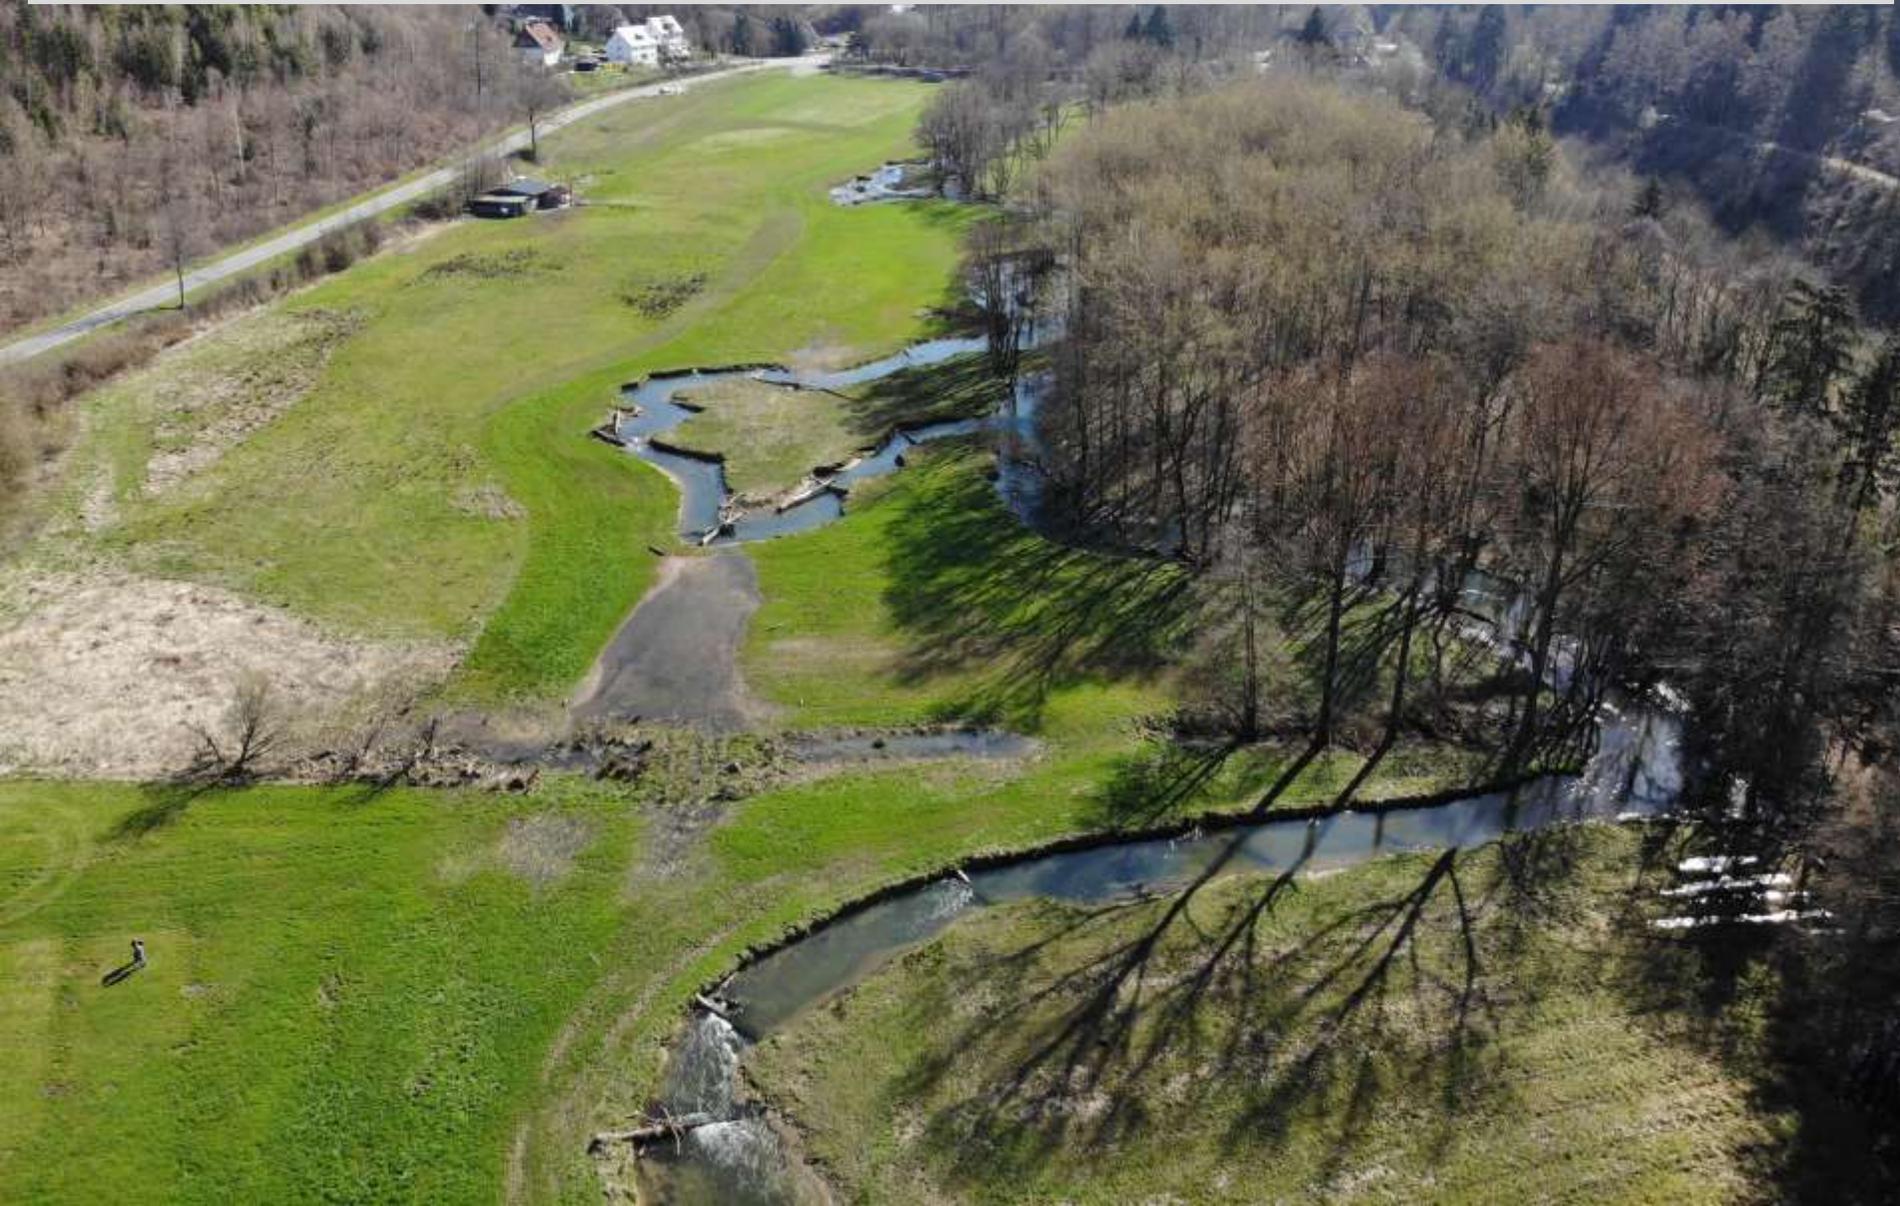
Alme Renaturierung Ringelstein 1. Bauabschnitt 2018

Luftbild
1. Bauabschnitt:
- Laufverlängerungen
- Totholz

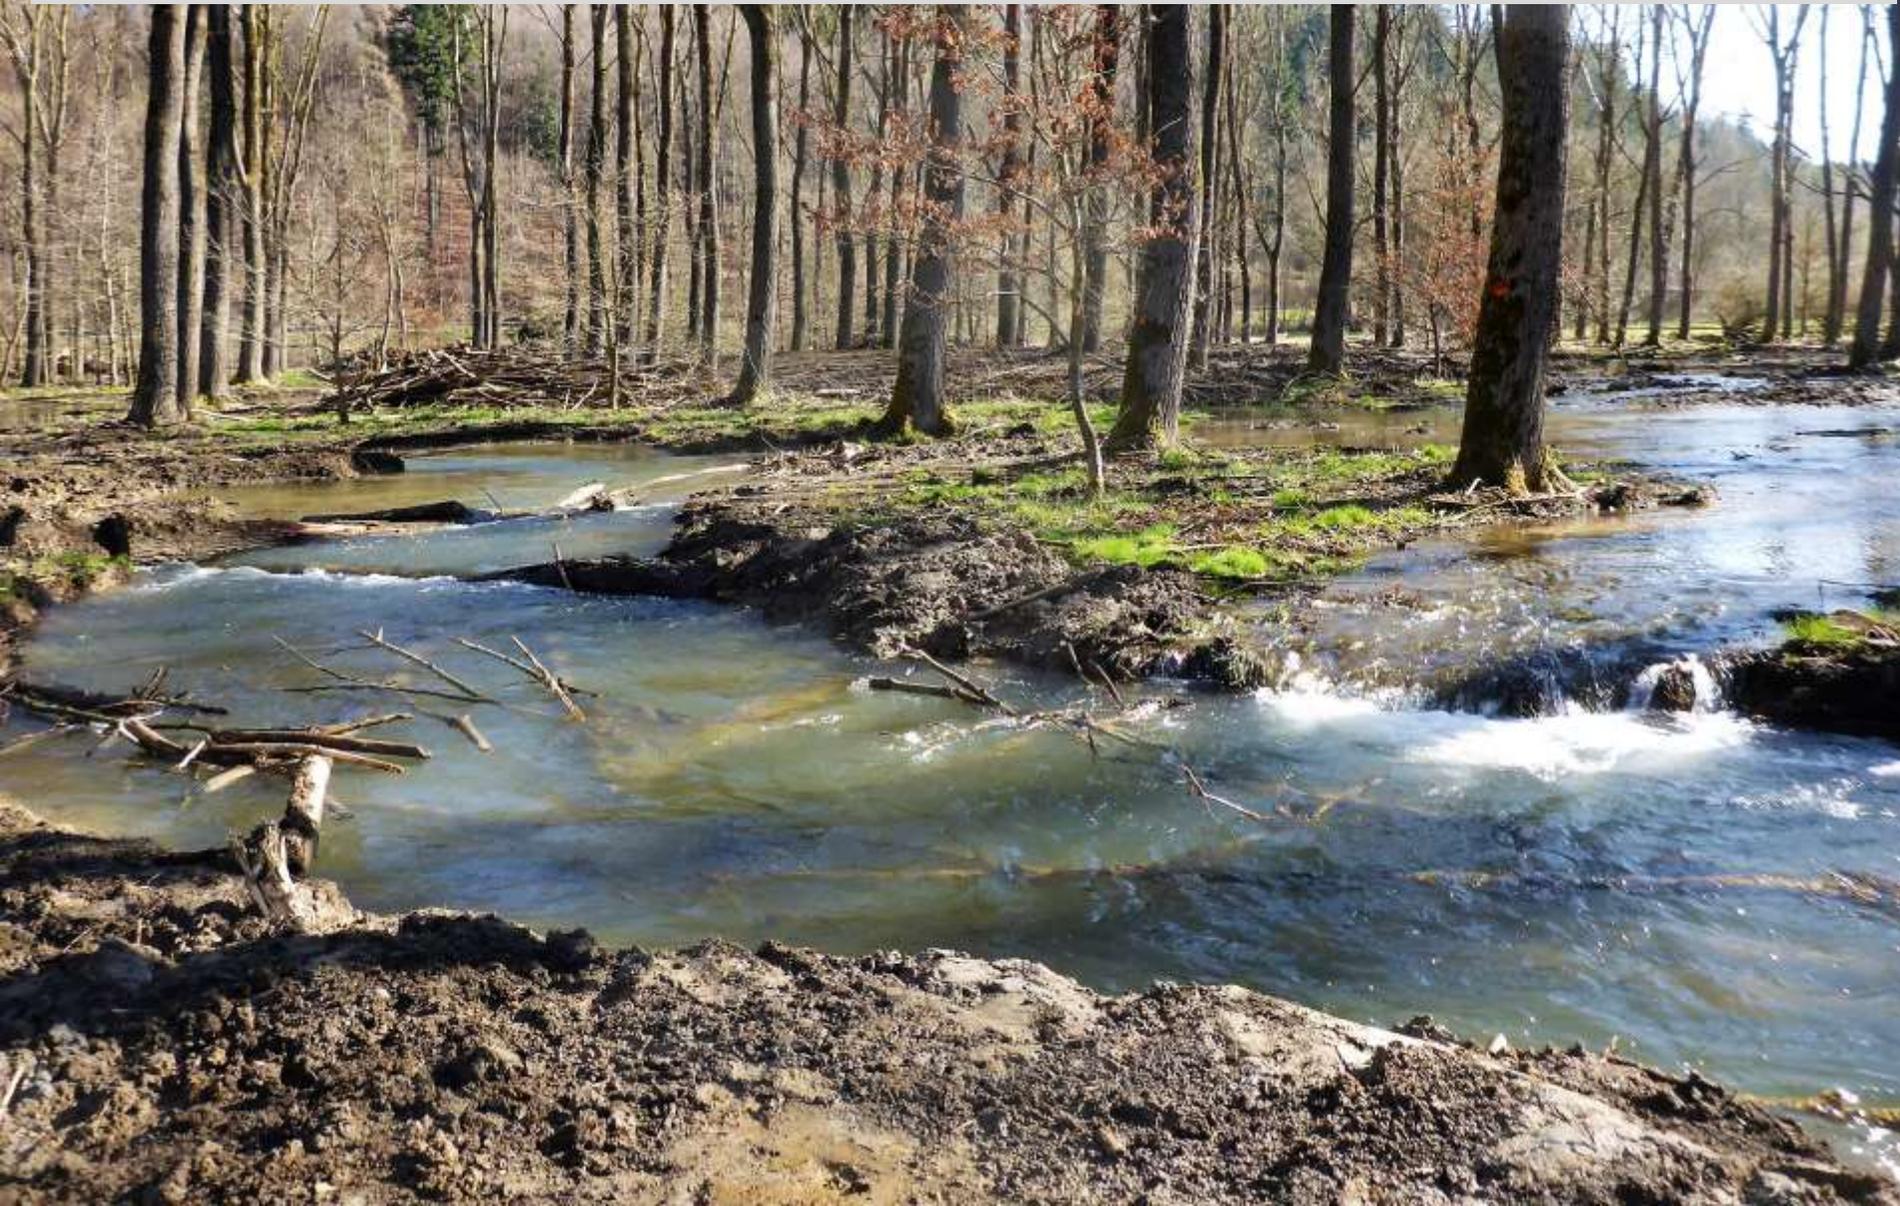
Alme Renaturierung Ringelstein 1. Bauabschnitt 2018

Durchströmter
Hybridpappelwald mit
jungen Eichen.

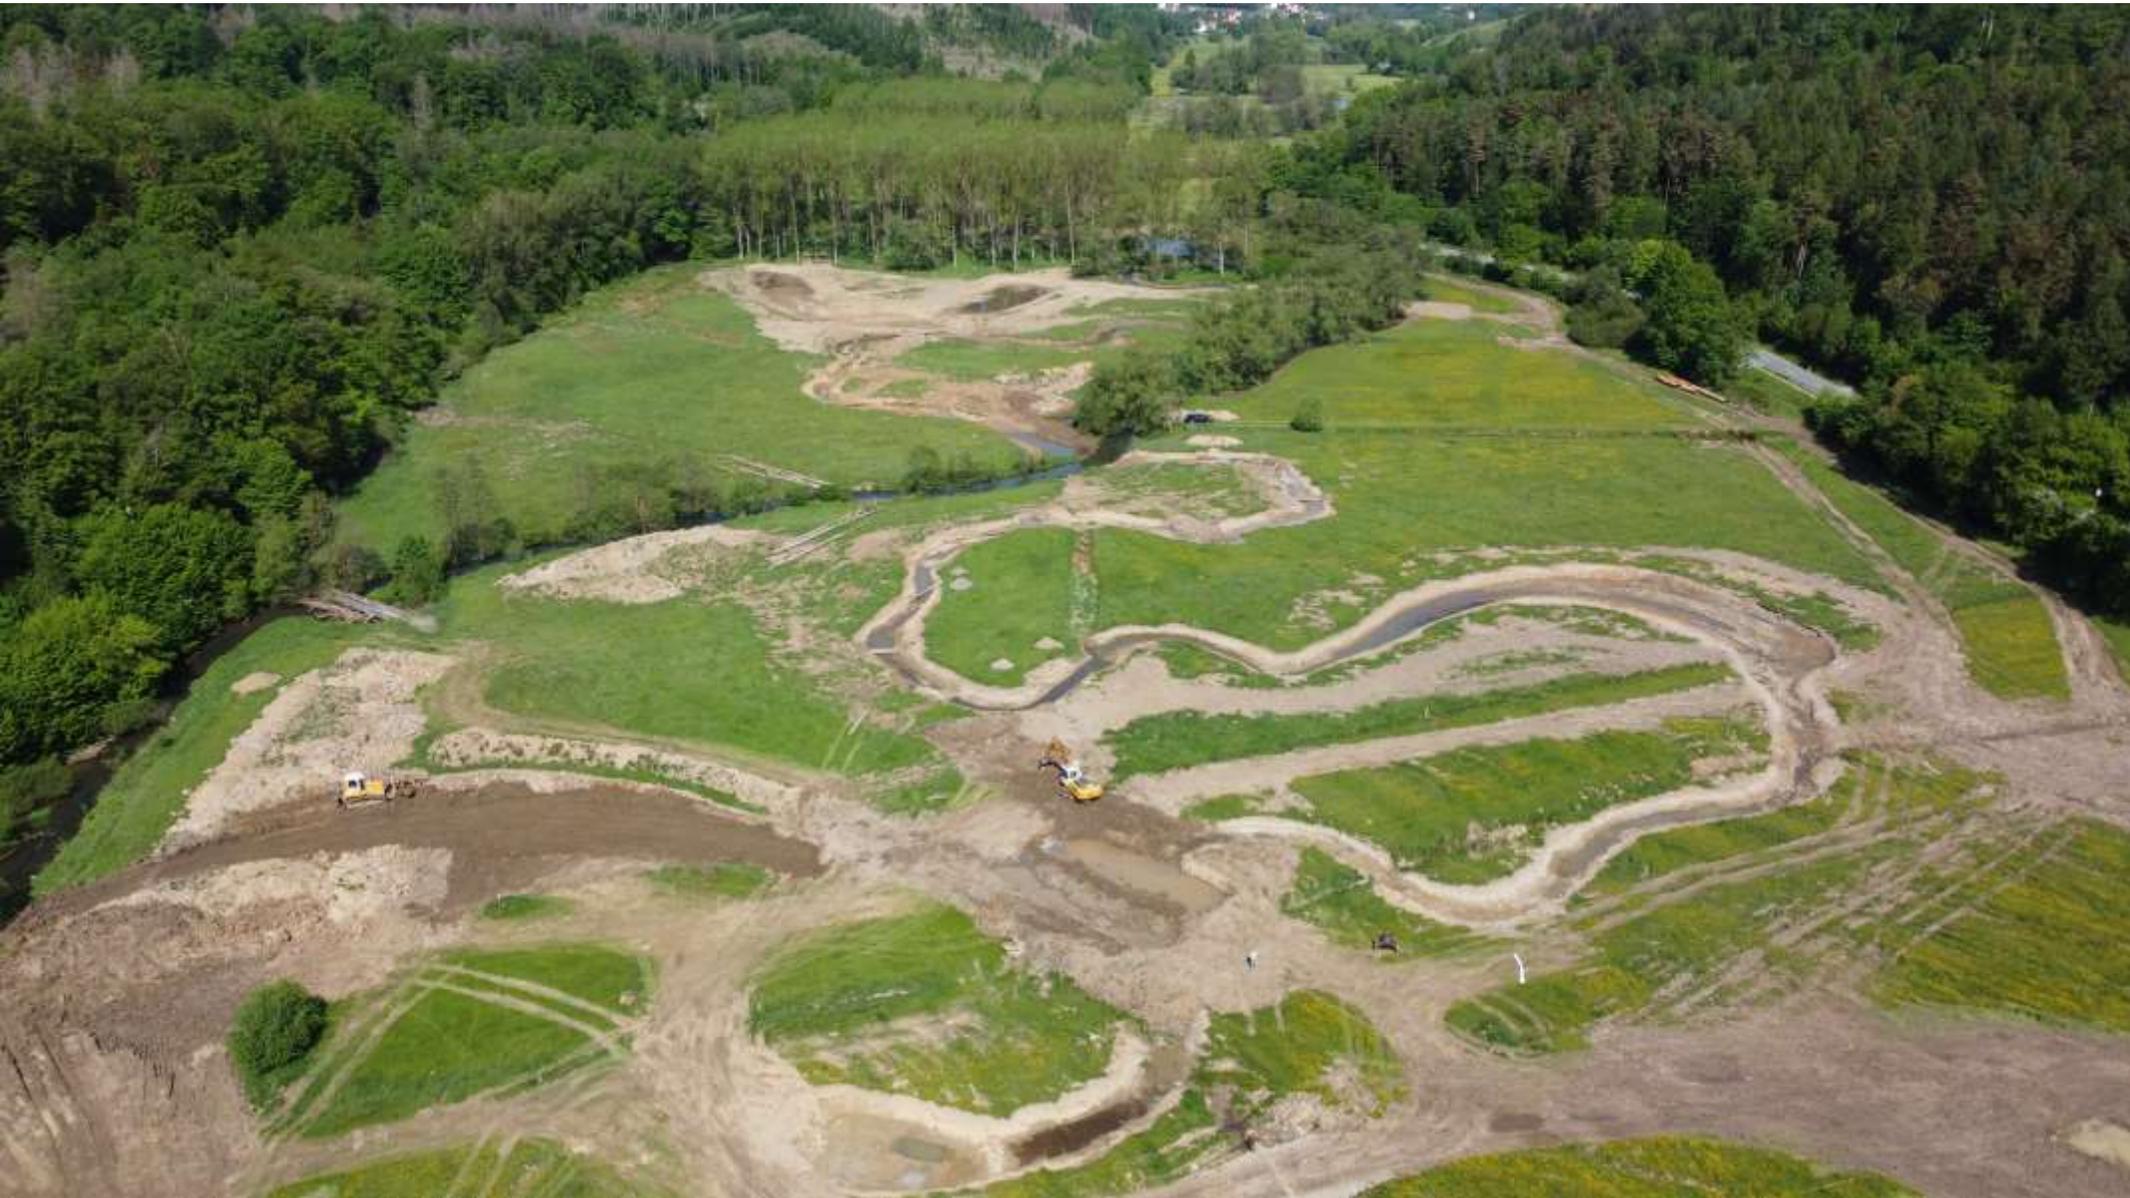
Alme Renaturierung Ringelstein 2. Bauabschnitt 2021-22

Luftbild
2. Bauabschnitt:
Das neue Alme-
gerinne verläuft
geschlängelt über
die gesamte
Auenbreite.

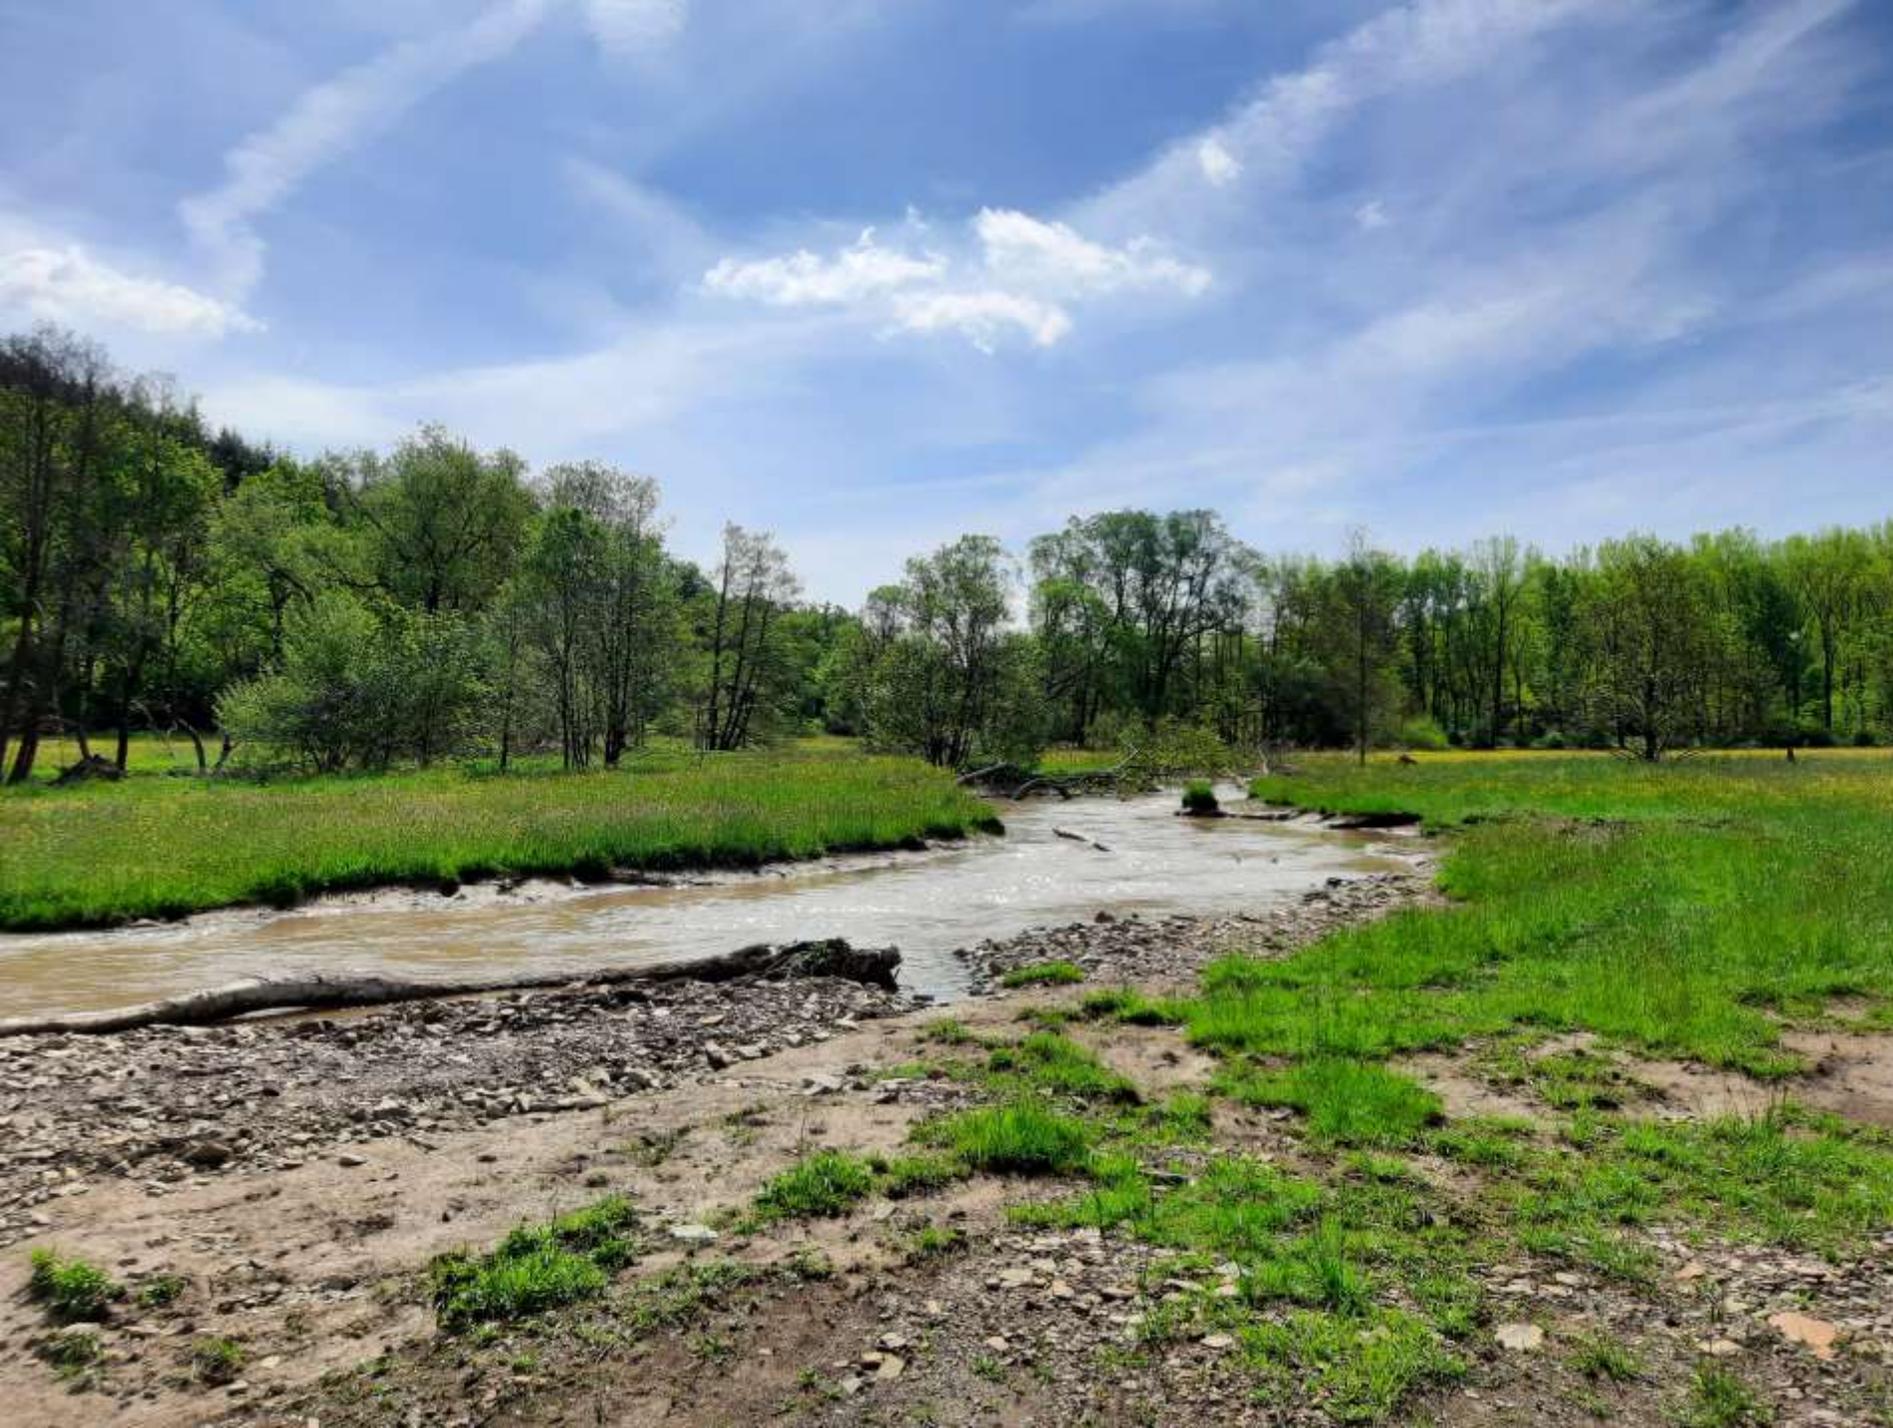
Durch die geringe Einschnittstiefe kommt es bereits bei leicht erhöhtem Abfluss zu Ausuferungen. Kies (Laichhabitat für Fische) wurde umgelagert.

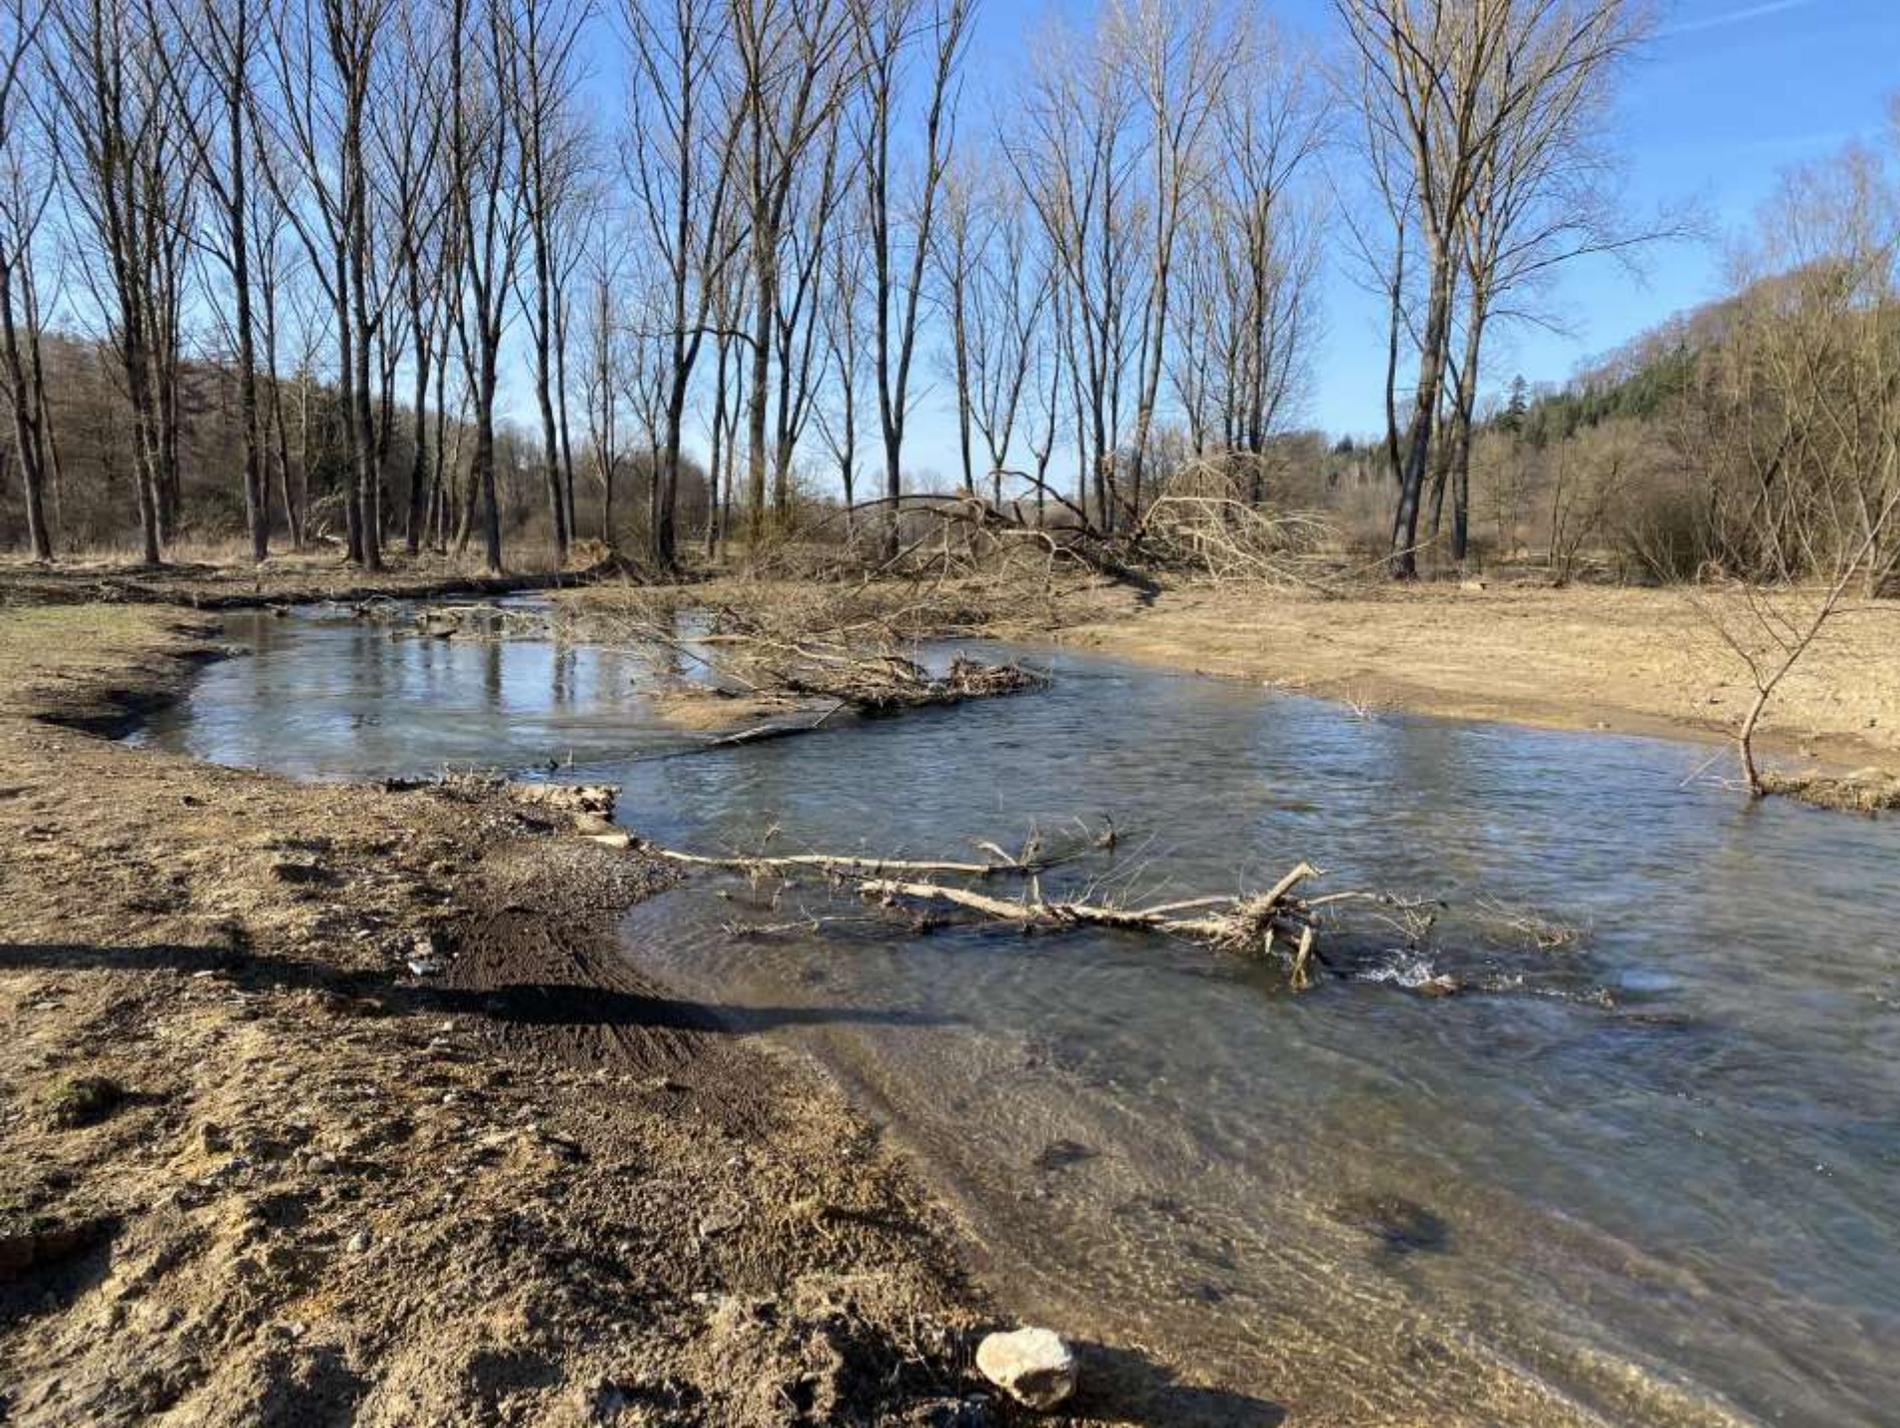
Durch Breitenvarianz und Totholz wird die Strömung beeinflusst und es kommt zur Ausbildung einer strukturreichen Bachsohle.

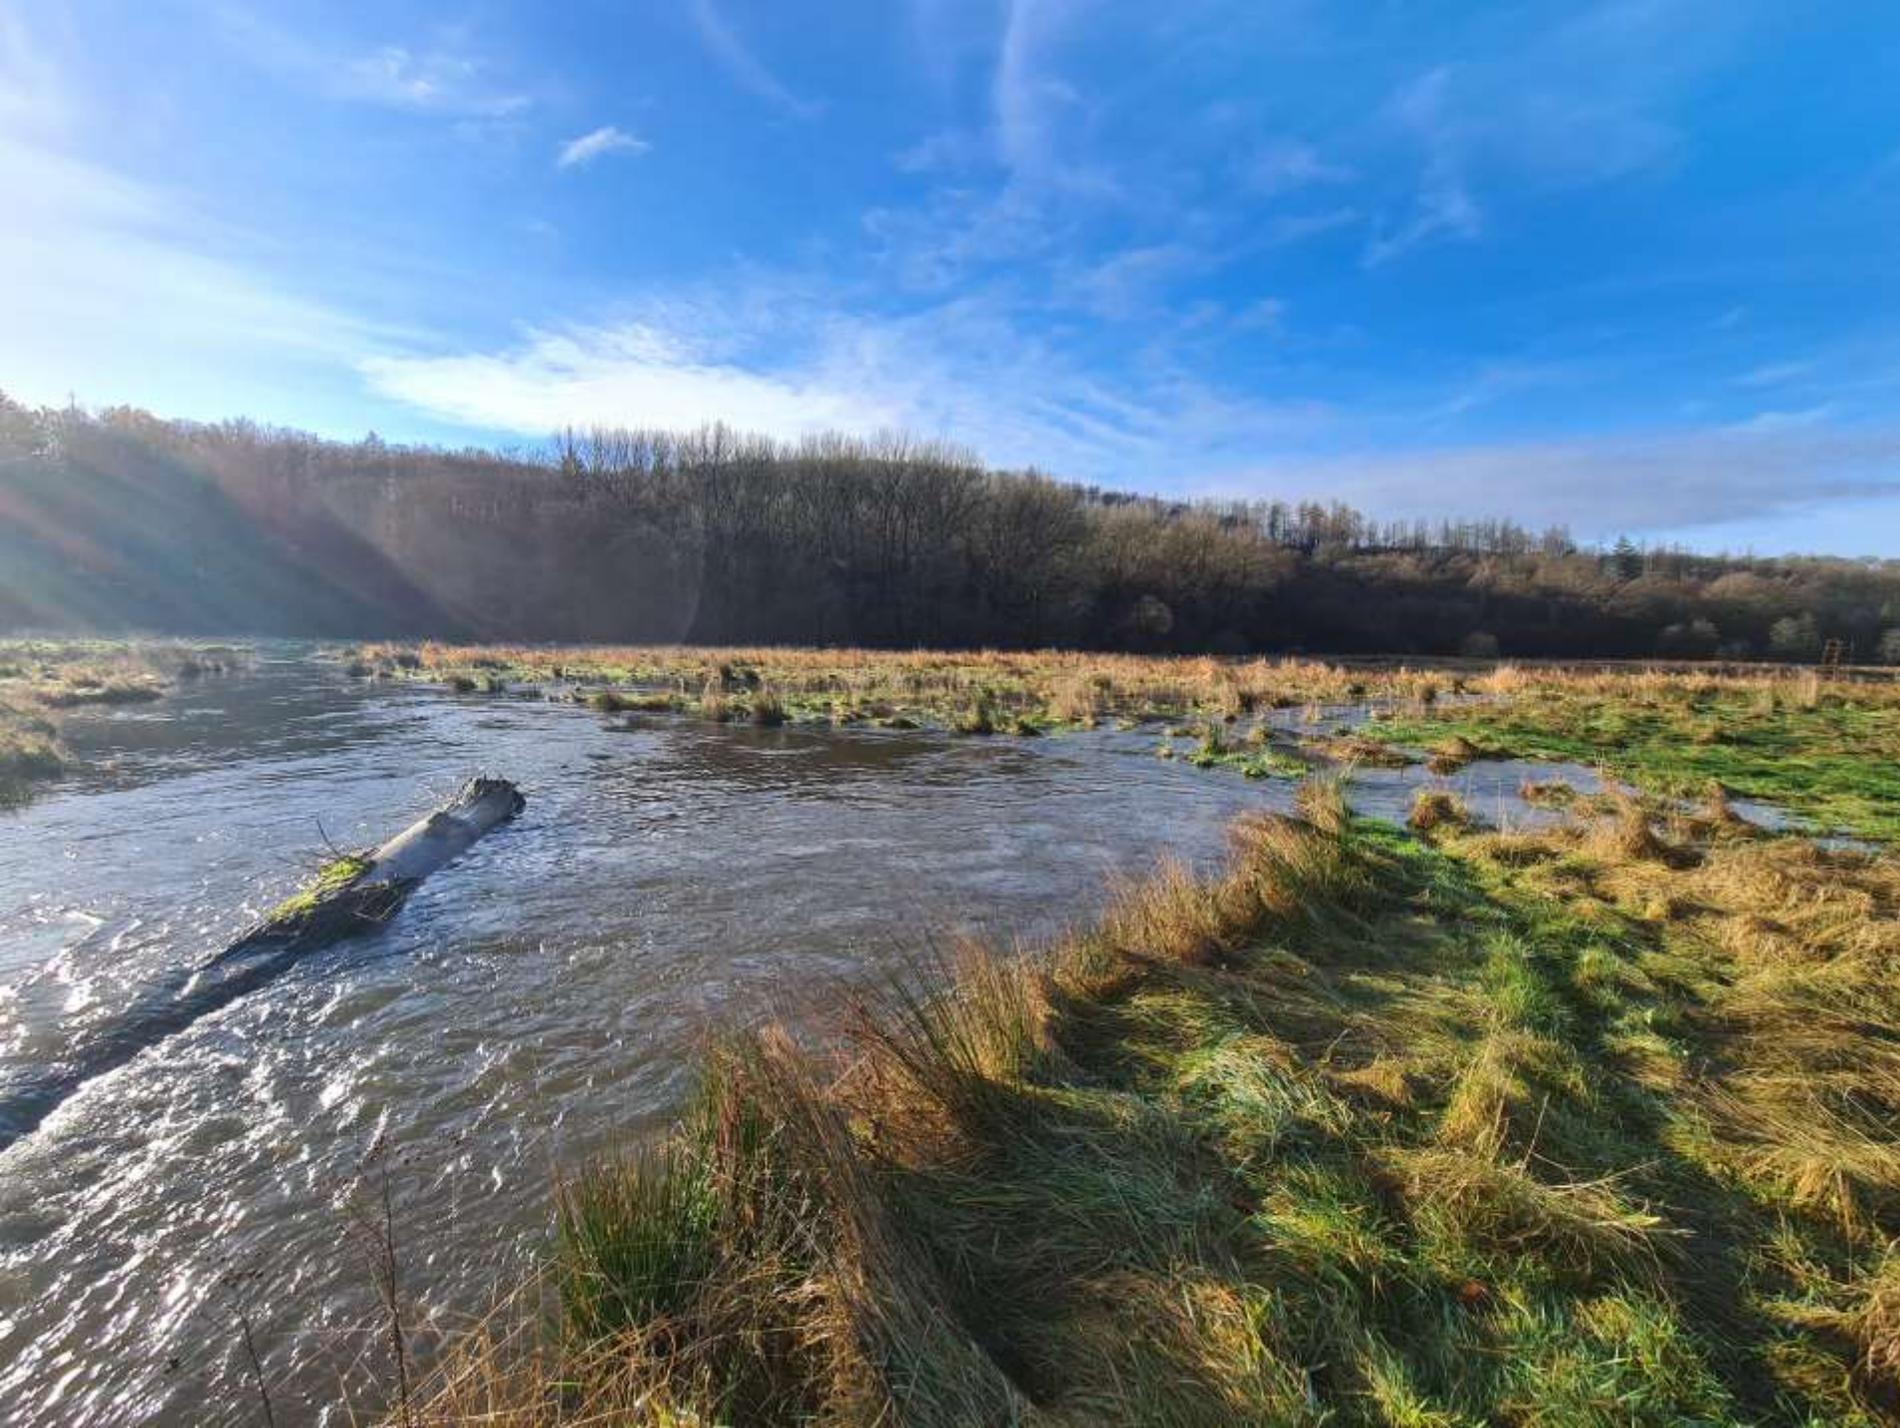
Bereits bei leicht erhöhter Wasserführung kommt es zum Abströmen aus dem Gerinne in die Aue.

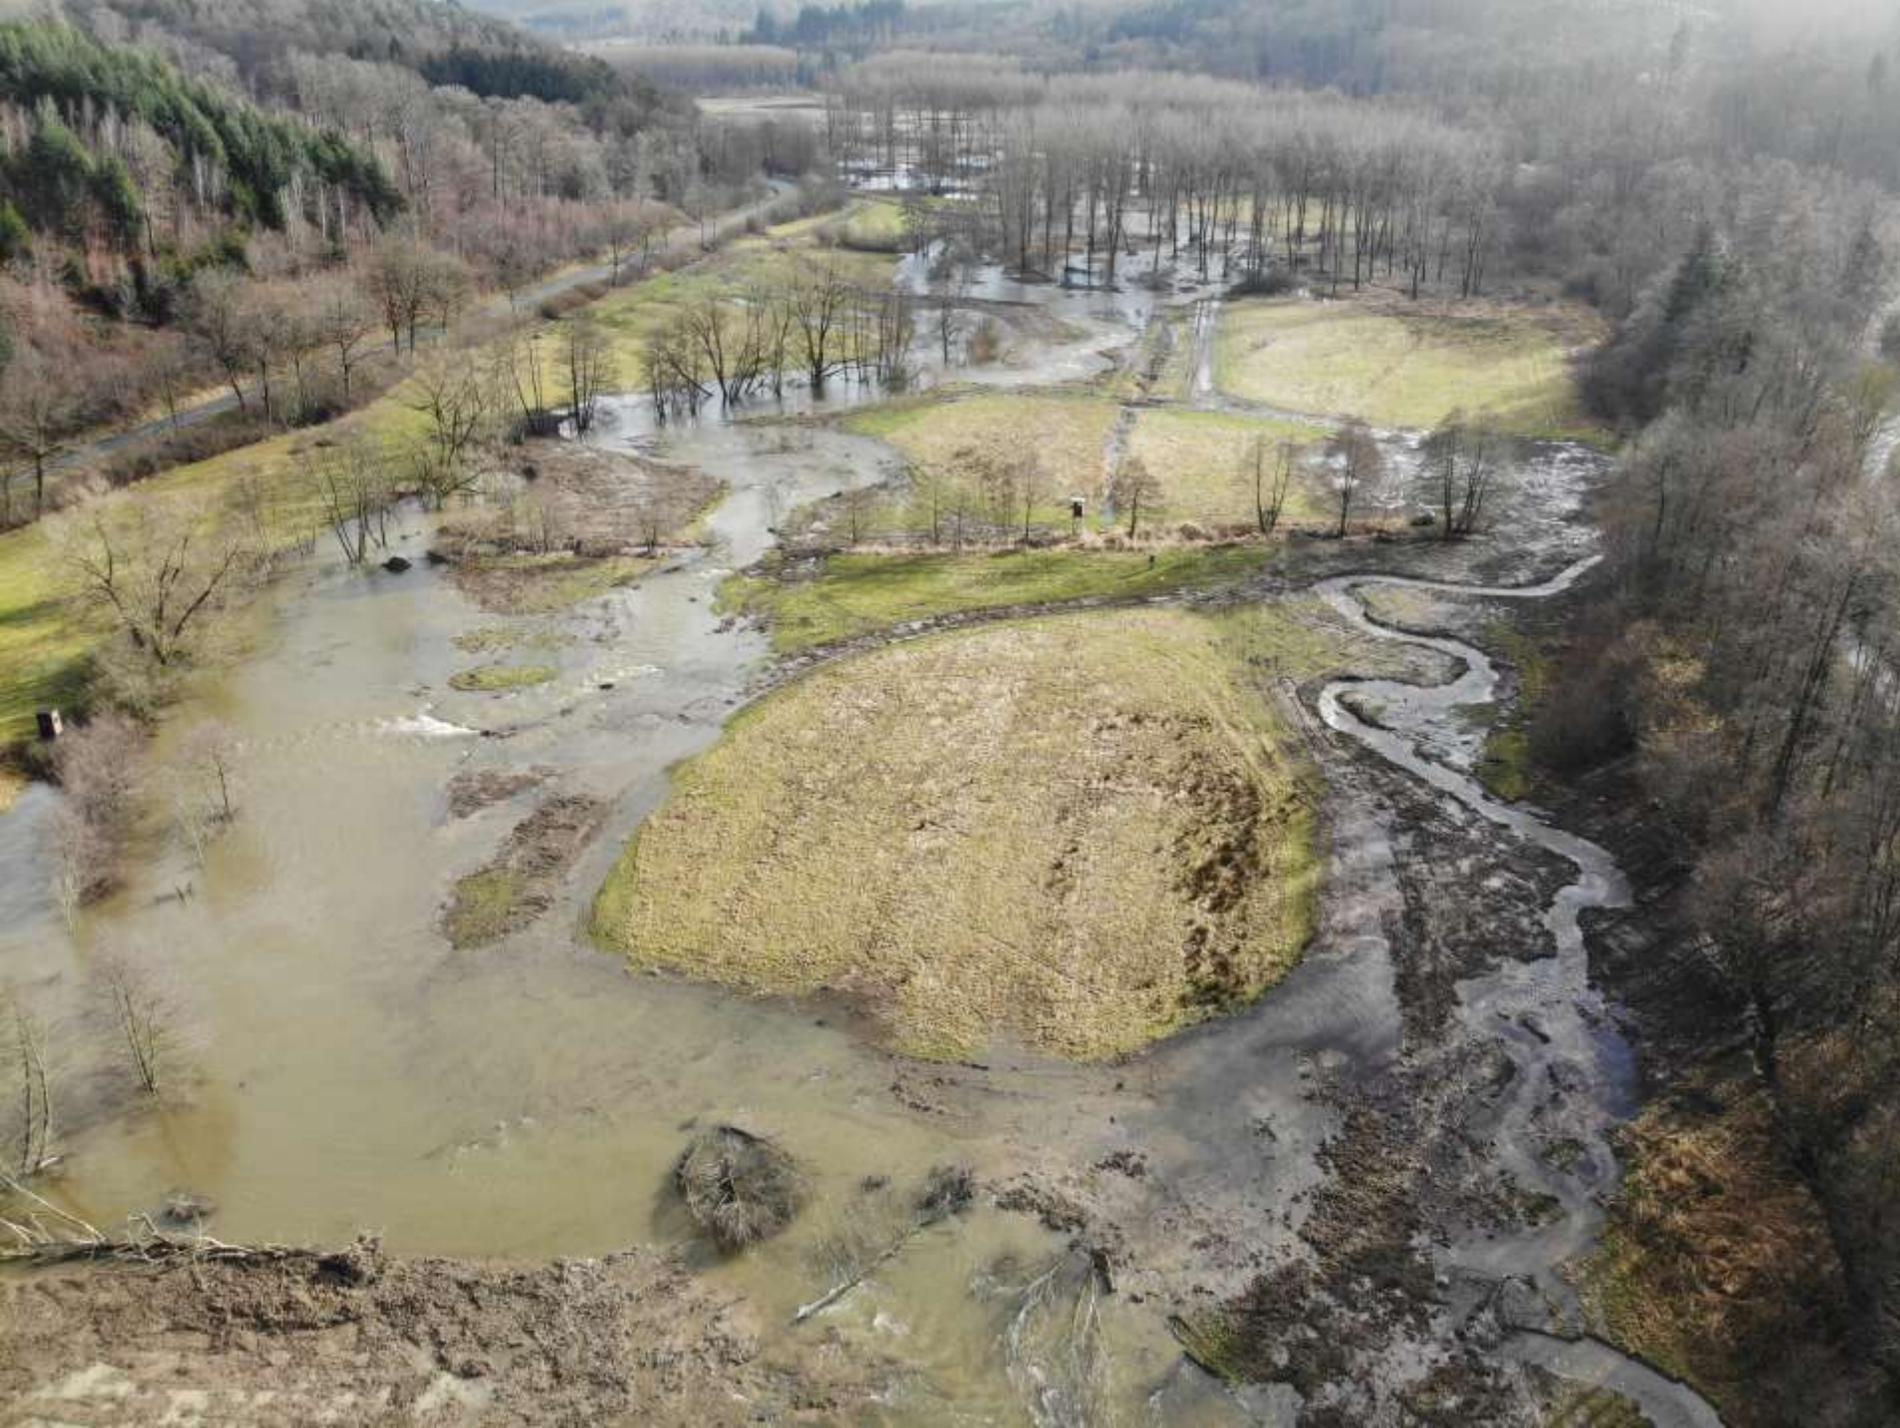
07.02.2022:
Die Aue ist abschnittsweise
breitflächig durchströmt.
Die abfließende
Wassermenge entsprach
ungefähr einem jährlich
vorkommenden
Hochwasser (ca. HQ1).

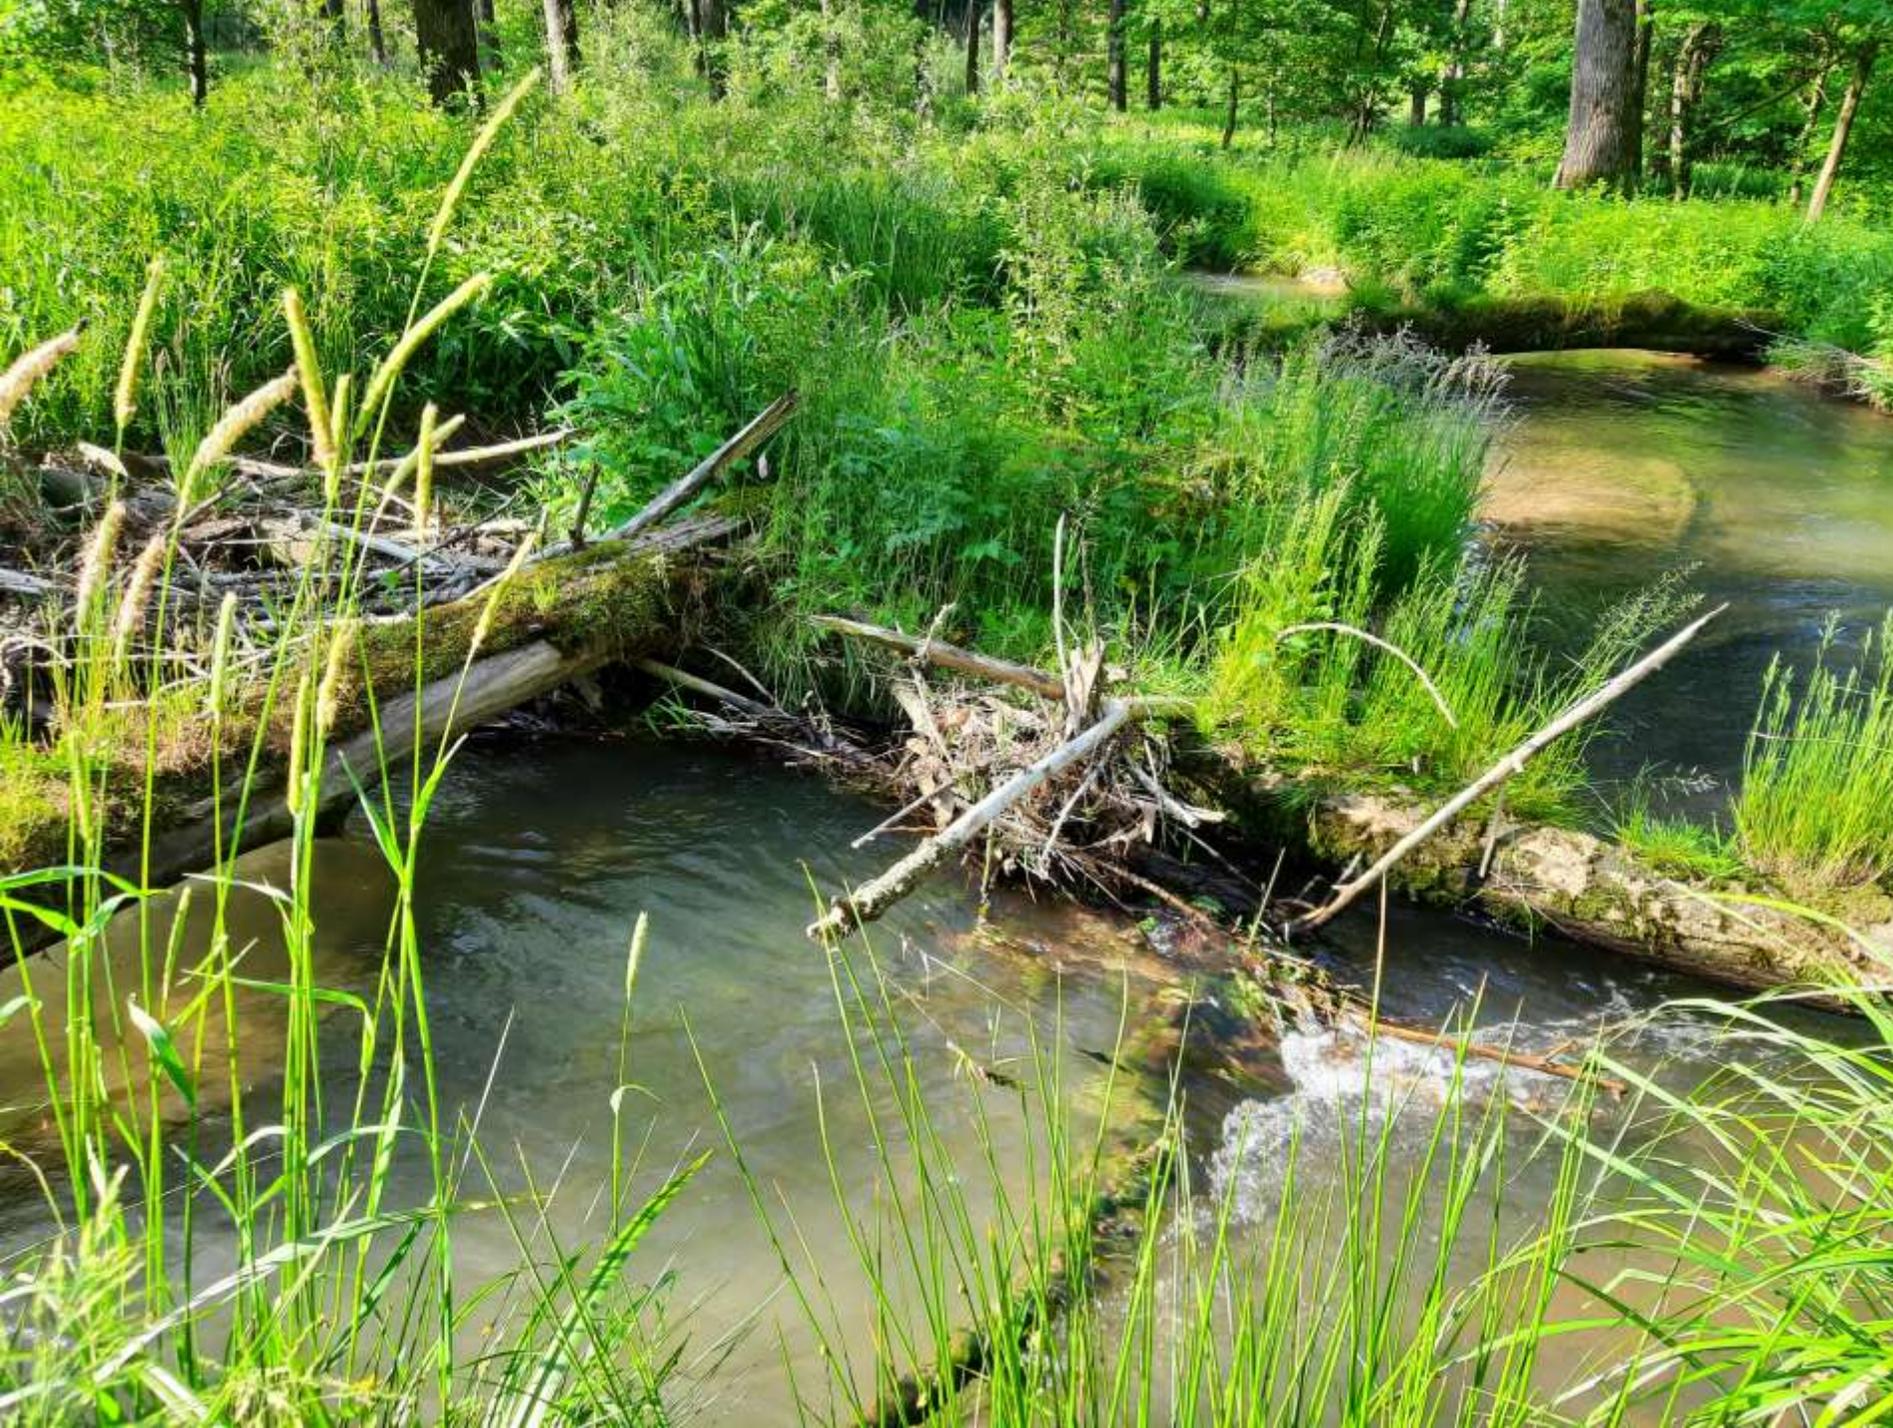
**Strukturvielfalt
=Lebensraumvielfalt
durch Totholz:**

Der Einfluss des Totholzes auf die Strömung führt zur Entwicklung einer strukturreichen Bachsohle mit Kolken (tiefe Bereiche) und z.B. flach überströmten Kiesflächen. Die Fließgewässerorganismen (z.B. Köcherfliegen und Bachforellen) sind auf diese Strukturen angewiesen.
