Die Renaturierung der Almeaue bei Büren Ringelstein

Renaturierung der Alme-Aue bei Büren Ringelstein

Umfangreiche Renaturierung der Alme-Aue auf einer Fläche von 40 ha in zwei Bauabschnitten.

1. Bauabschnitt, 7,5 ha, Umsetzung 2017-18,
2. Bauabschnitt, 32,5 ha, Umsetzung 2021-22

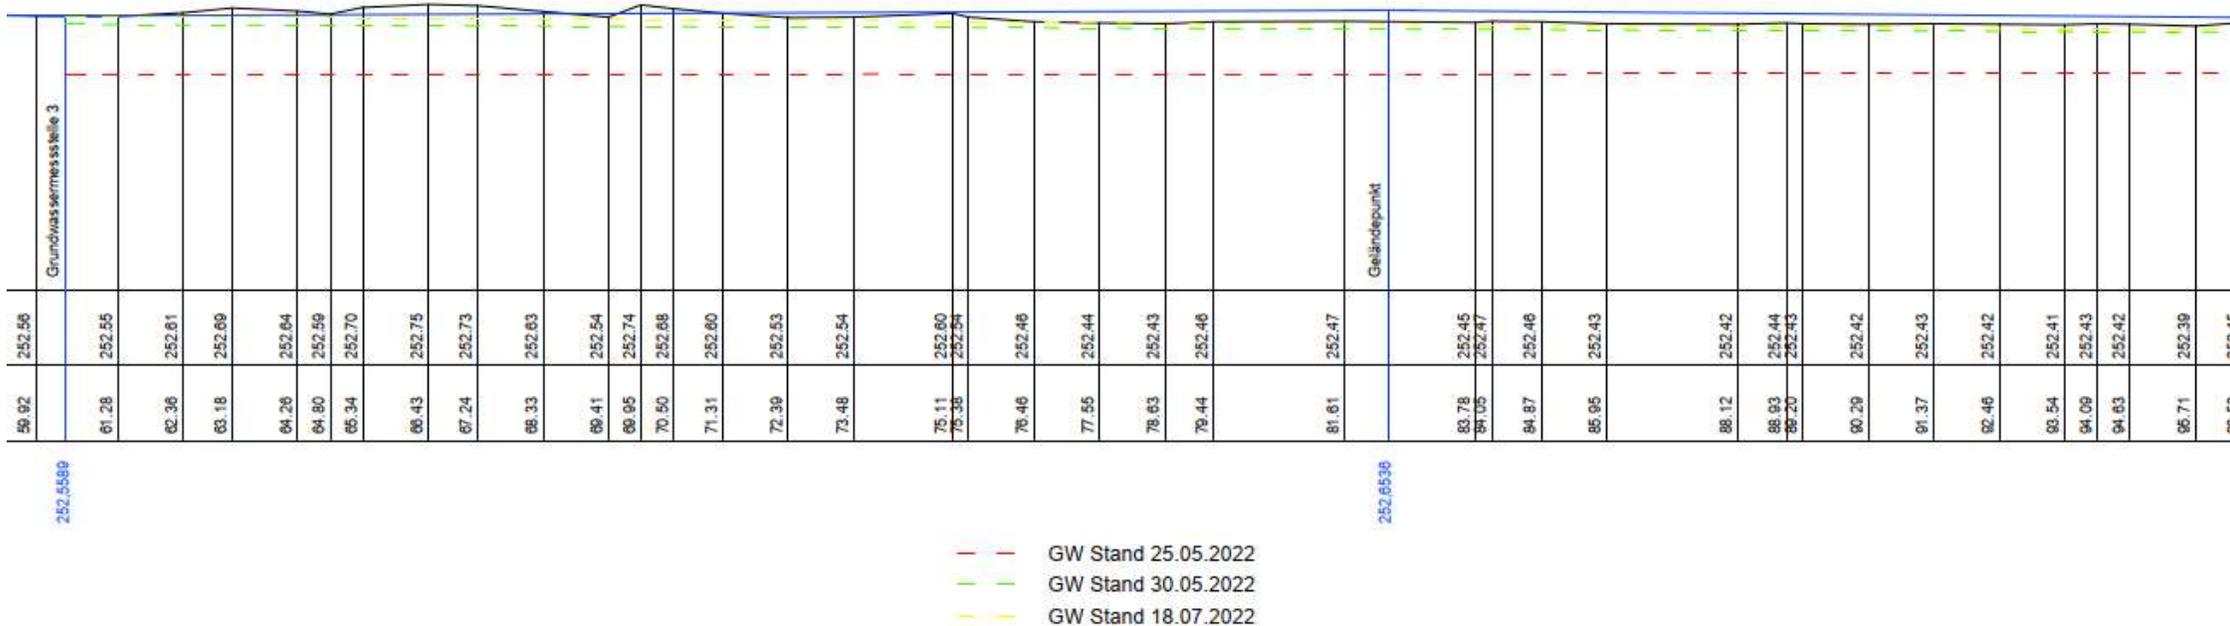
Talprofil Grundwassermessstelle 3, 4 und 5

Durch die Auenrenaturierung (Sohlenhebung) wurde der Grundwasserstand um bis zu 0,90 m angehoben. Zukünftig soll anhand der Messdaten der Einfluss der verschiedenen Abflussmengen (Bezug Pegel Multh. Hammer) untersucht werden.

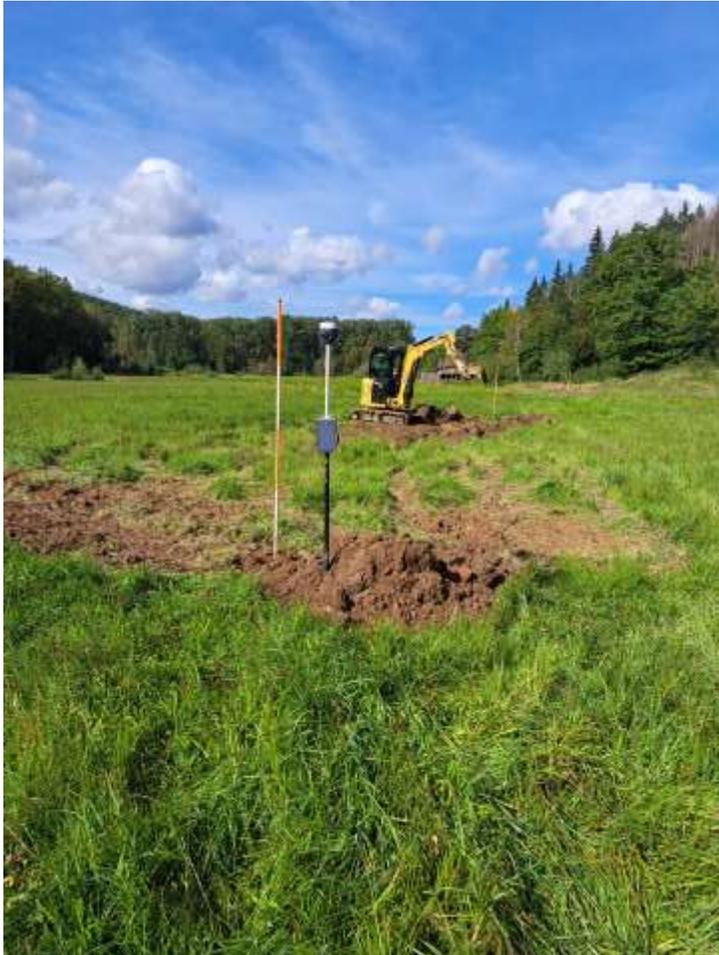
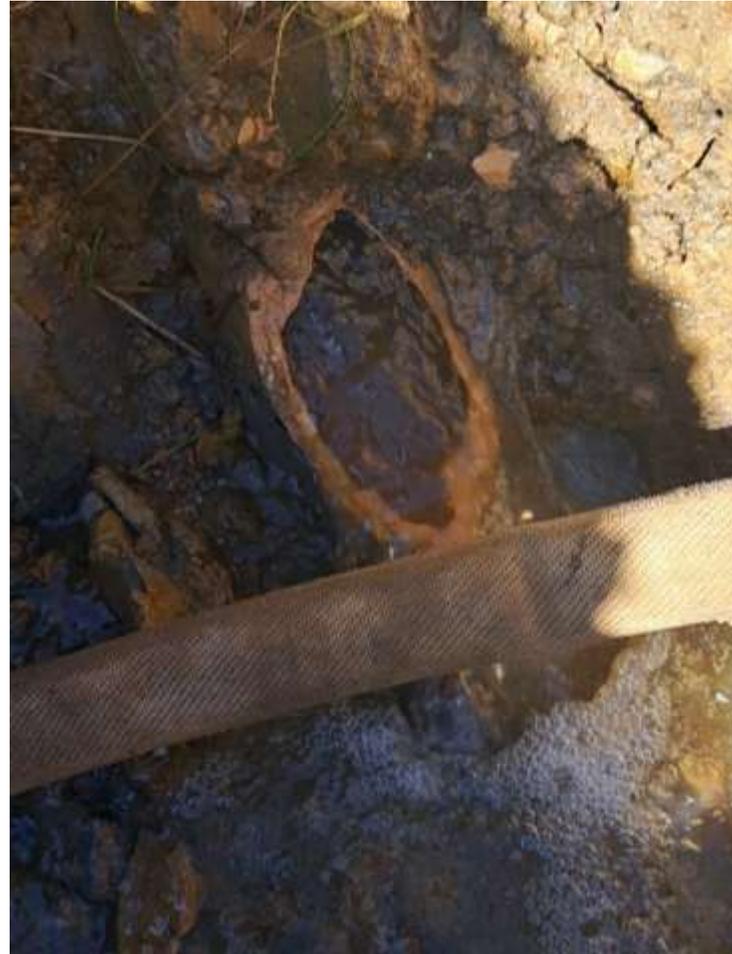
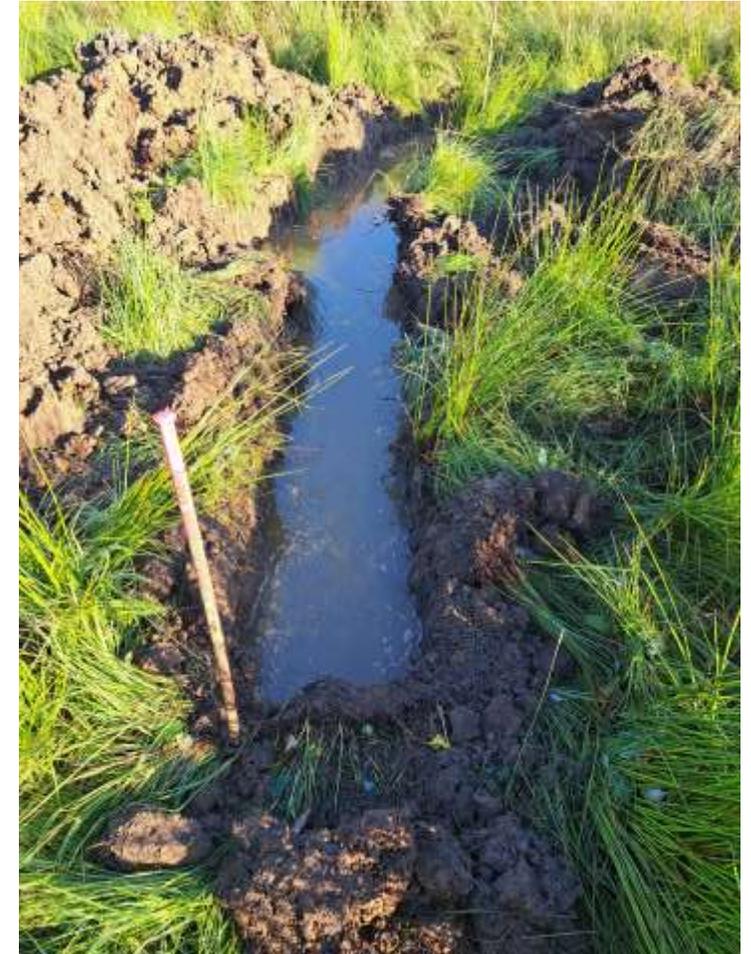
Almeaue Ringelstein - Drainagerückbau

Die Drainagen wurden in regelmäßigen Abständen punktuell zerstört (August 2023).
Ziel ist die Wiedervernässung der Flächen (ca. 20 ha) insbesondere in den Niedermoorbereichen.
Finanziert wurde die Maßnahme über Ersatzgelder des Kreises Paderborn.

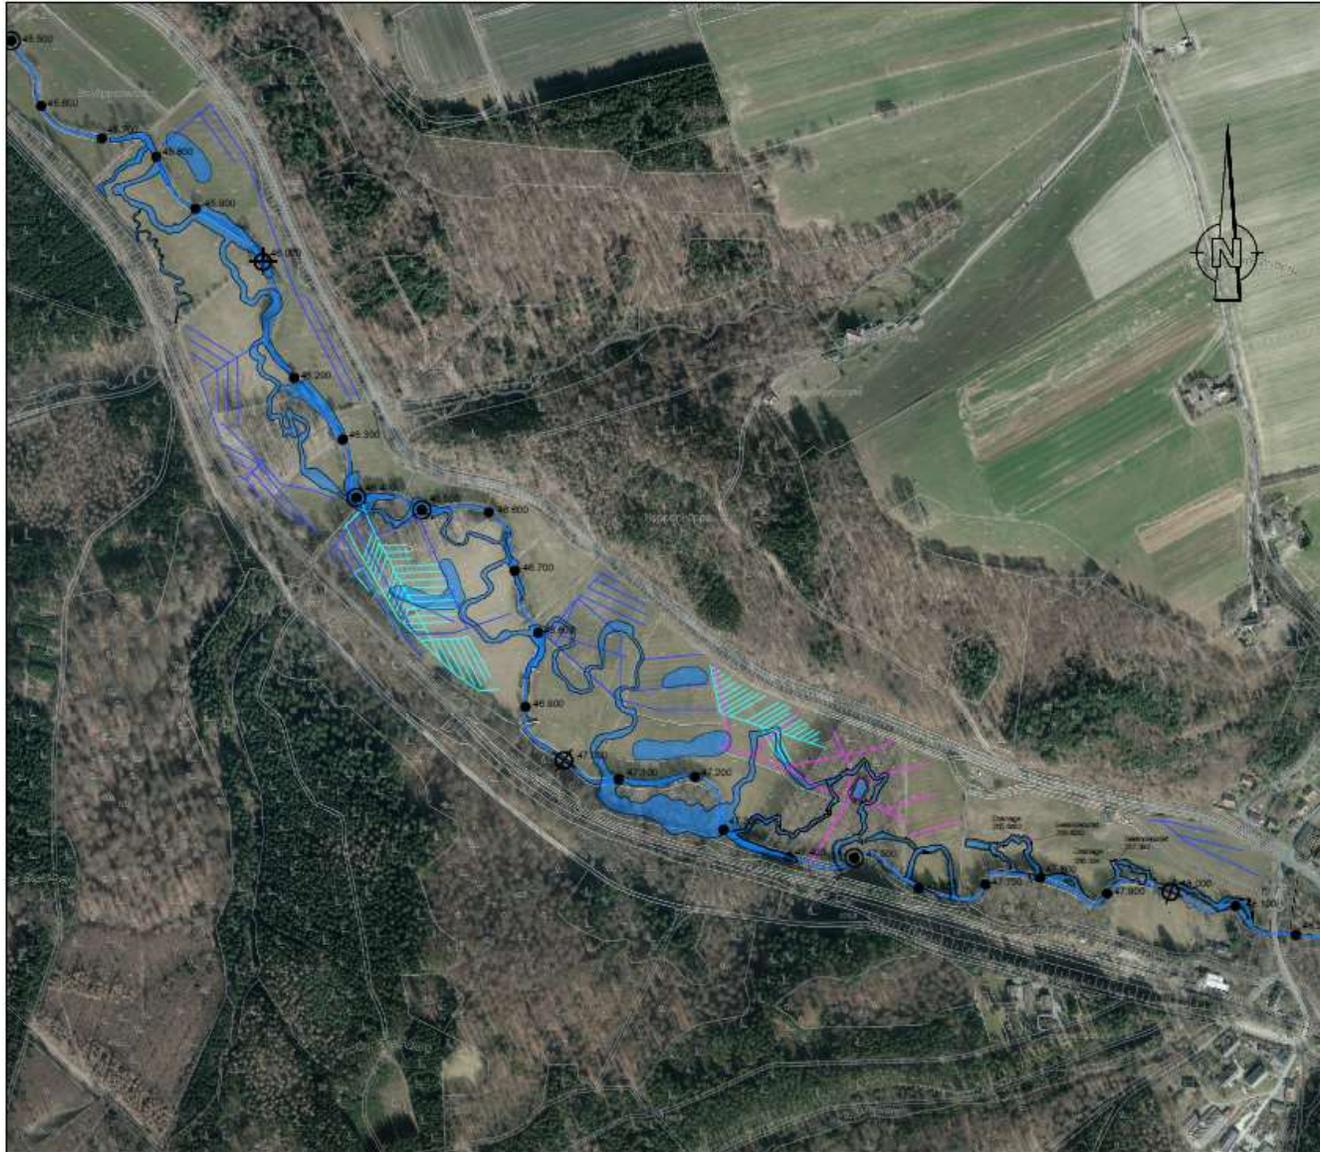
Ringelstein - Drainagerückbau

Auf ca. 20 ha drainierter Fläche wurden die Drainagen zerstört.

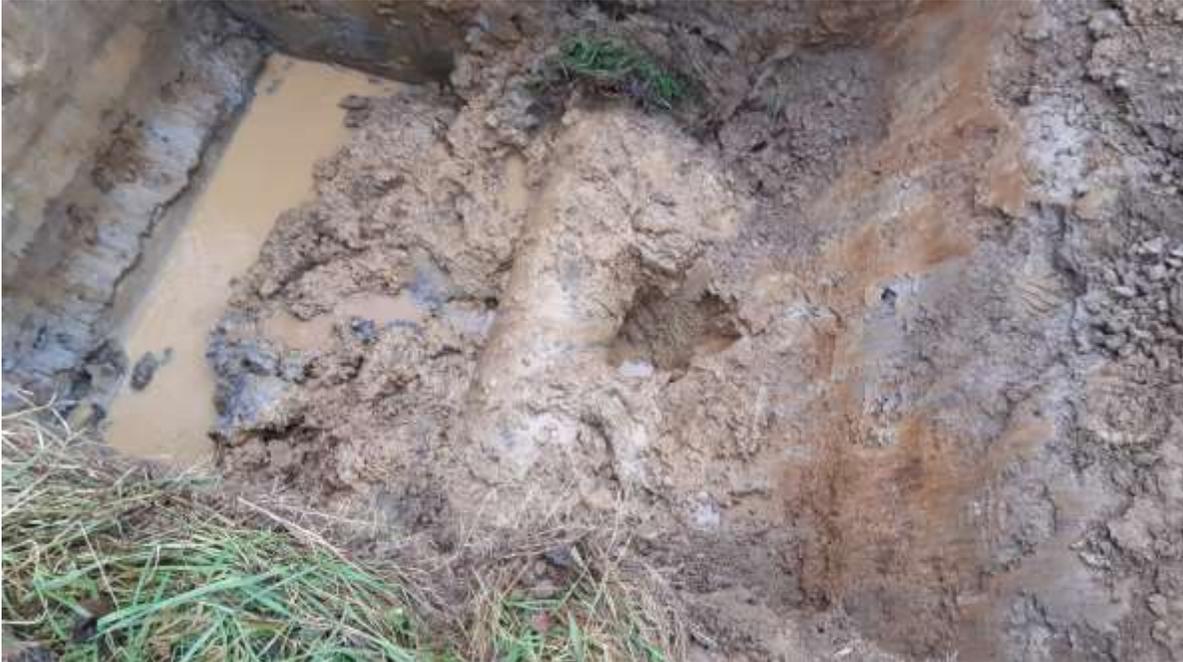
Drainagewirkung von Kanälen/Leitungen

Sämtliche Ver- und Entsorgungsleitungen wirken als Drainage. Insbesondere die Kies-/Sandbettung von Rohren wirkt drainierend. Durch den Einbau von Lehmdichtungen wurde im Projektgebiet an vier Stellen die Entwässerungswirkung der vorhandenen Schmutzwasserleitung unterbrochen.

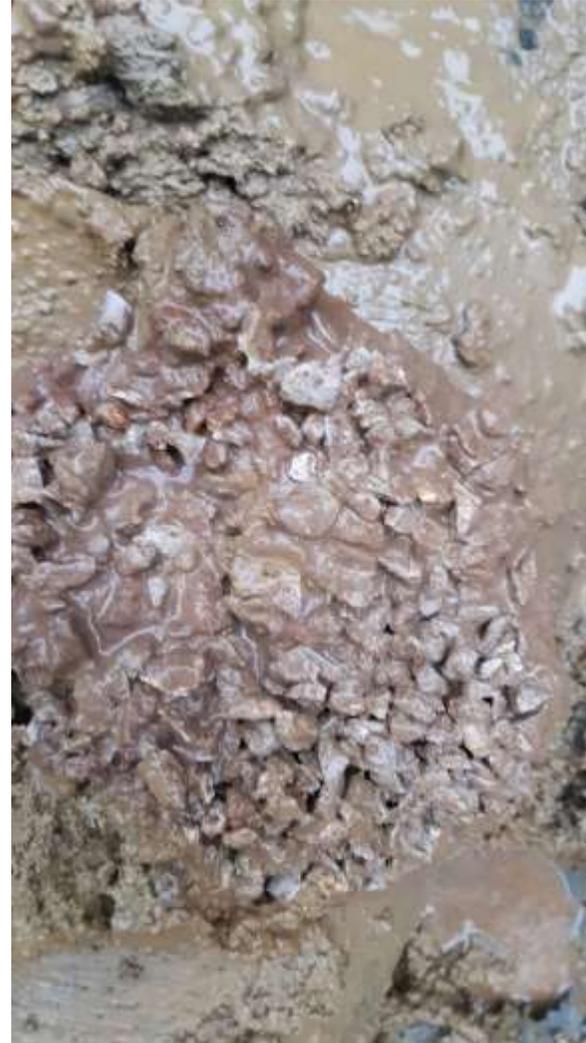
Wasserführung in der Kiesbettung des Schmutzwasserkanals.

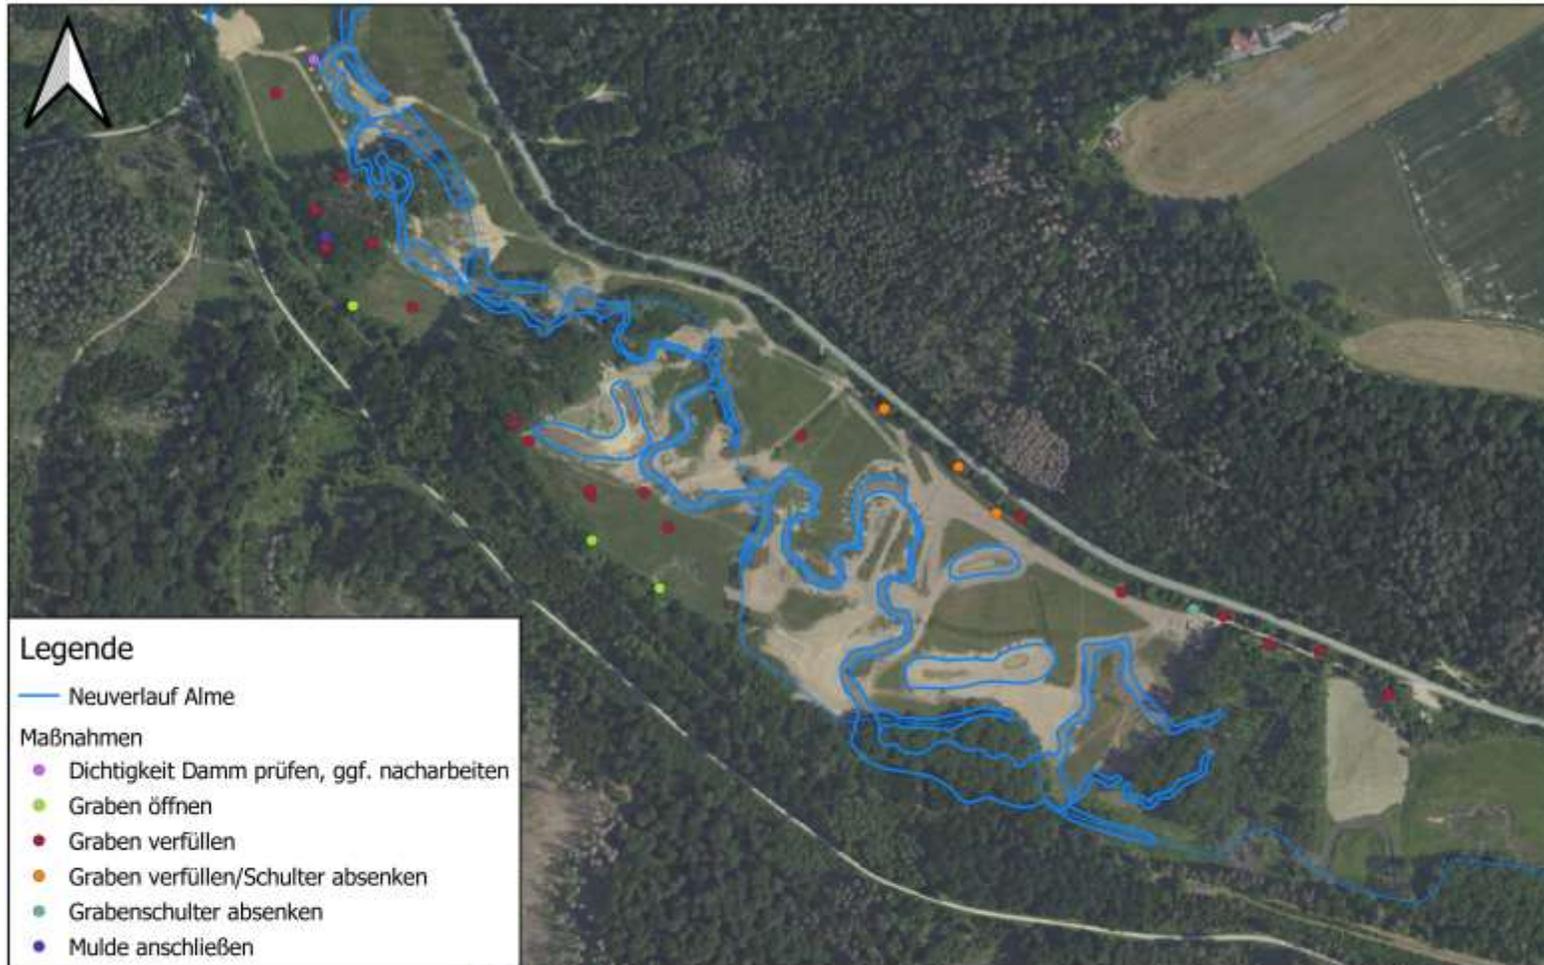
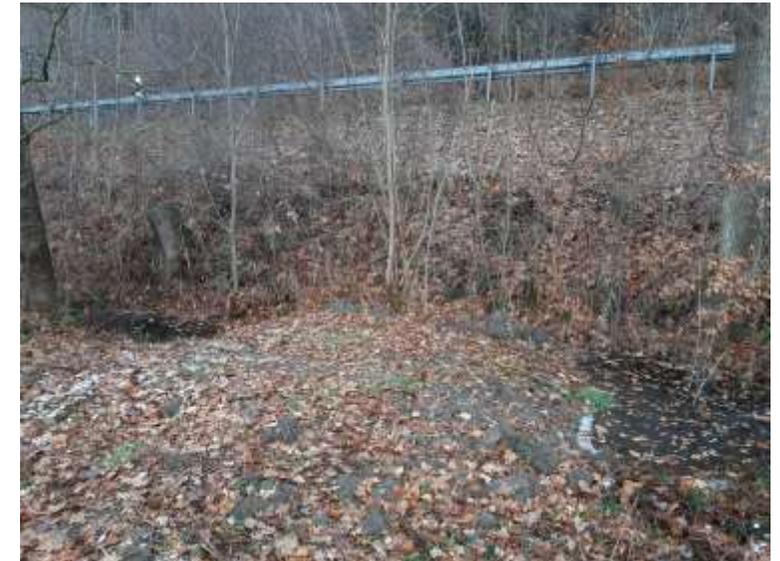
Rückbau von Entwässerungsgräben

Die Talseitengräben wurden
punktuell
verfüllt und aufgestaut.

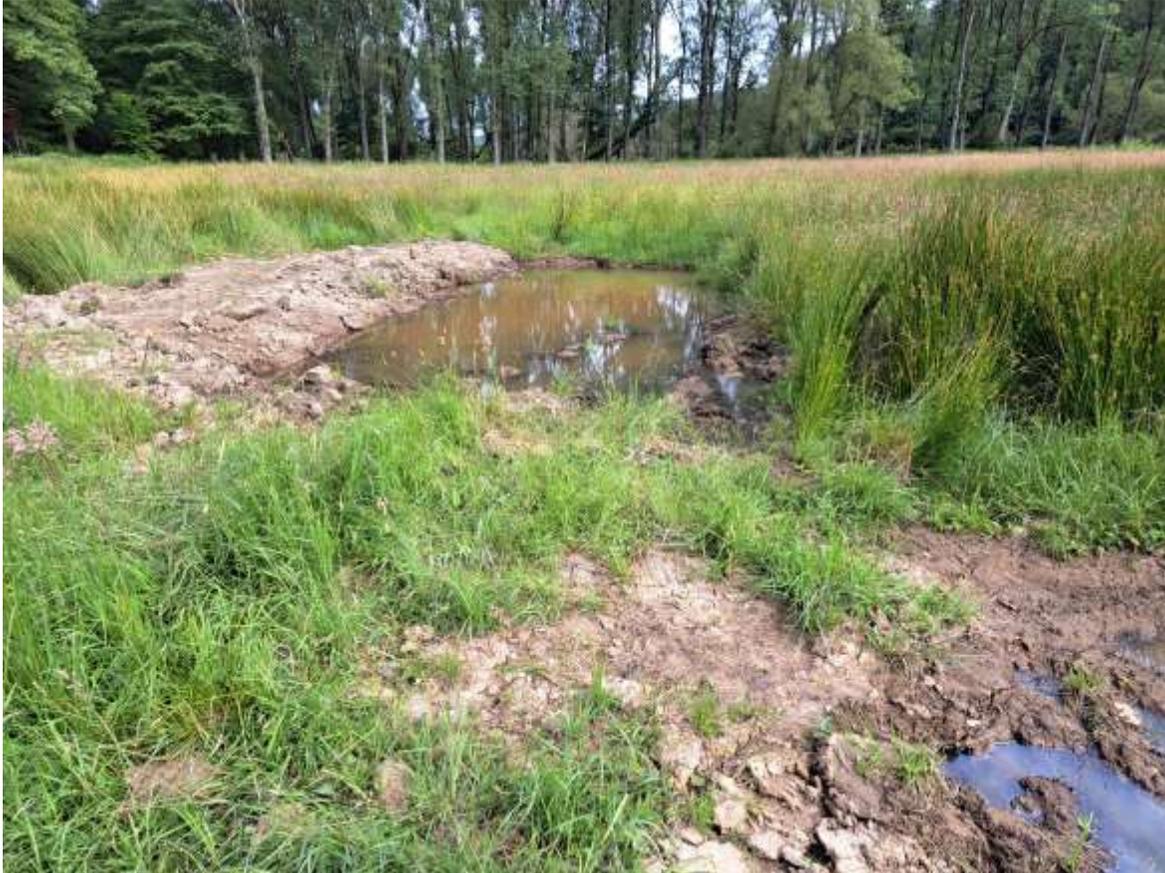
Rückbau von Entwässerungsgräben

Der Boden für die punktuelle Grabenverfüllung wurde vor Ort durch die Anlage kleiner Blänken gewonnen.

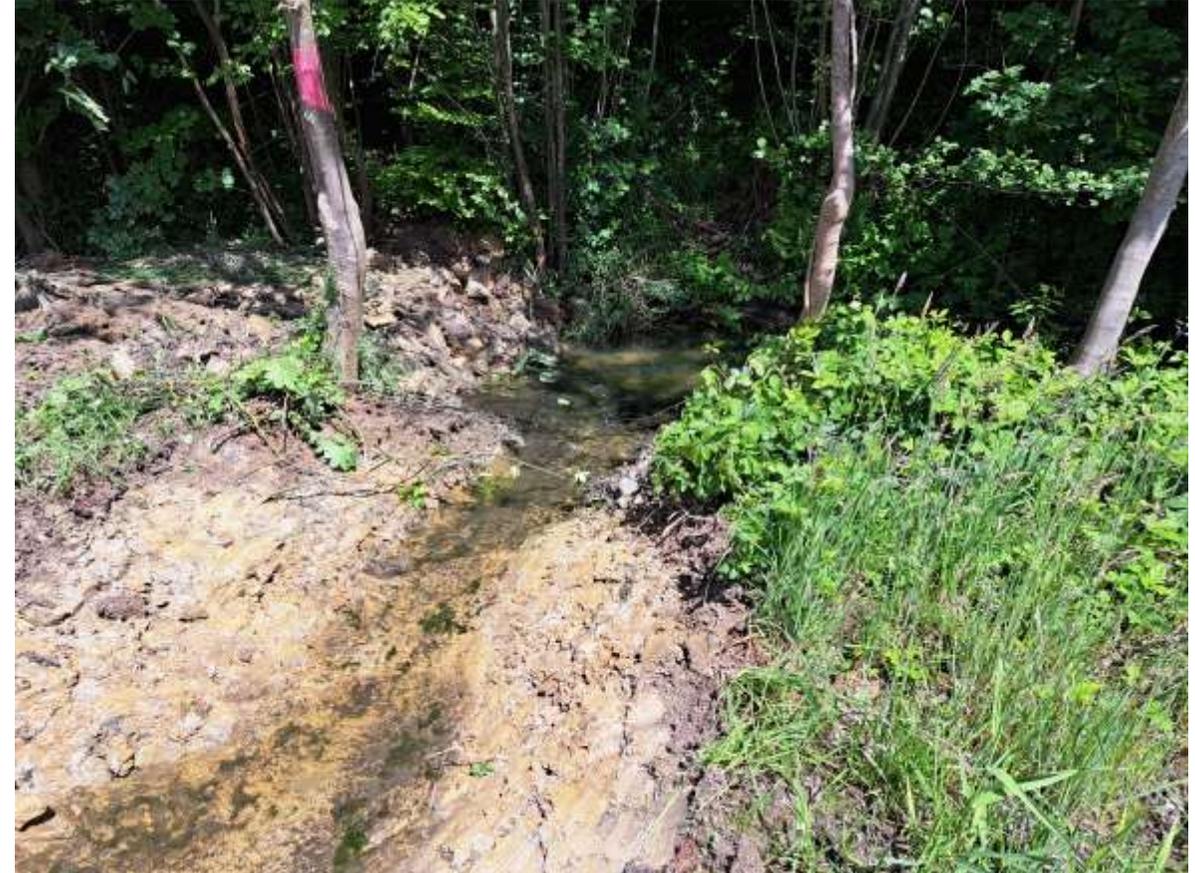
Die Talseitengräben wurden punktuell verfüllt und die vorhandene Verwallung zur Aue hin geöffnet.

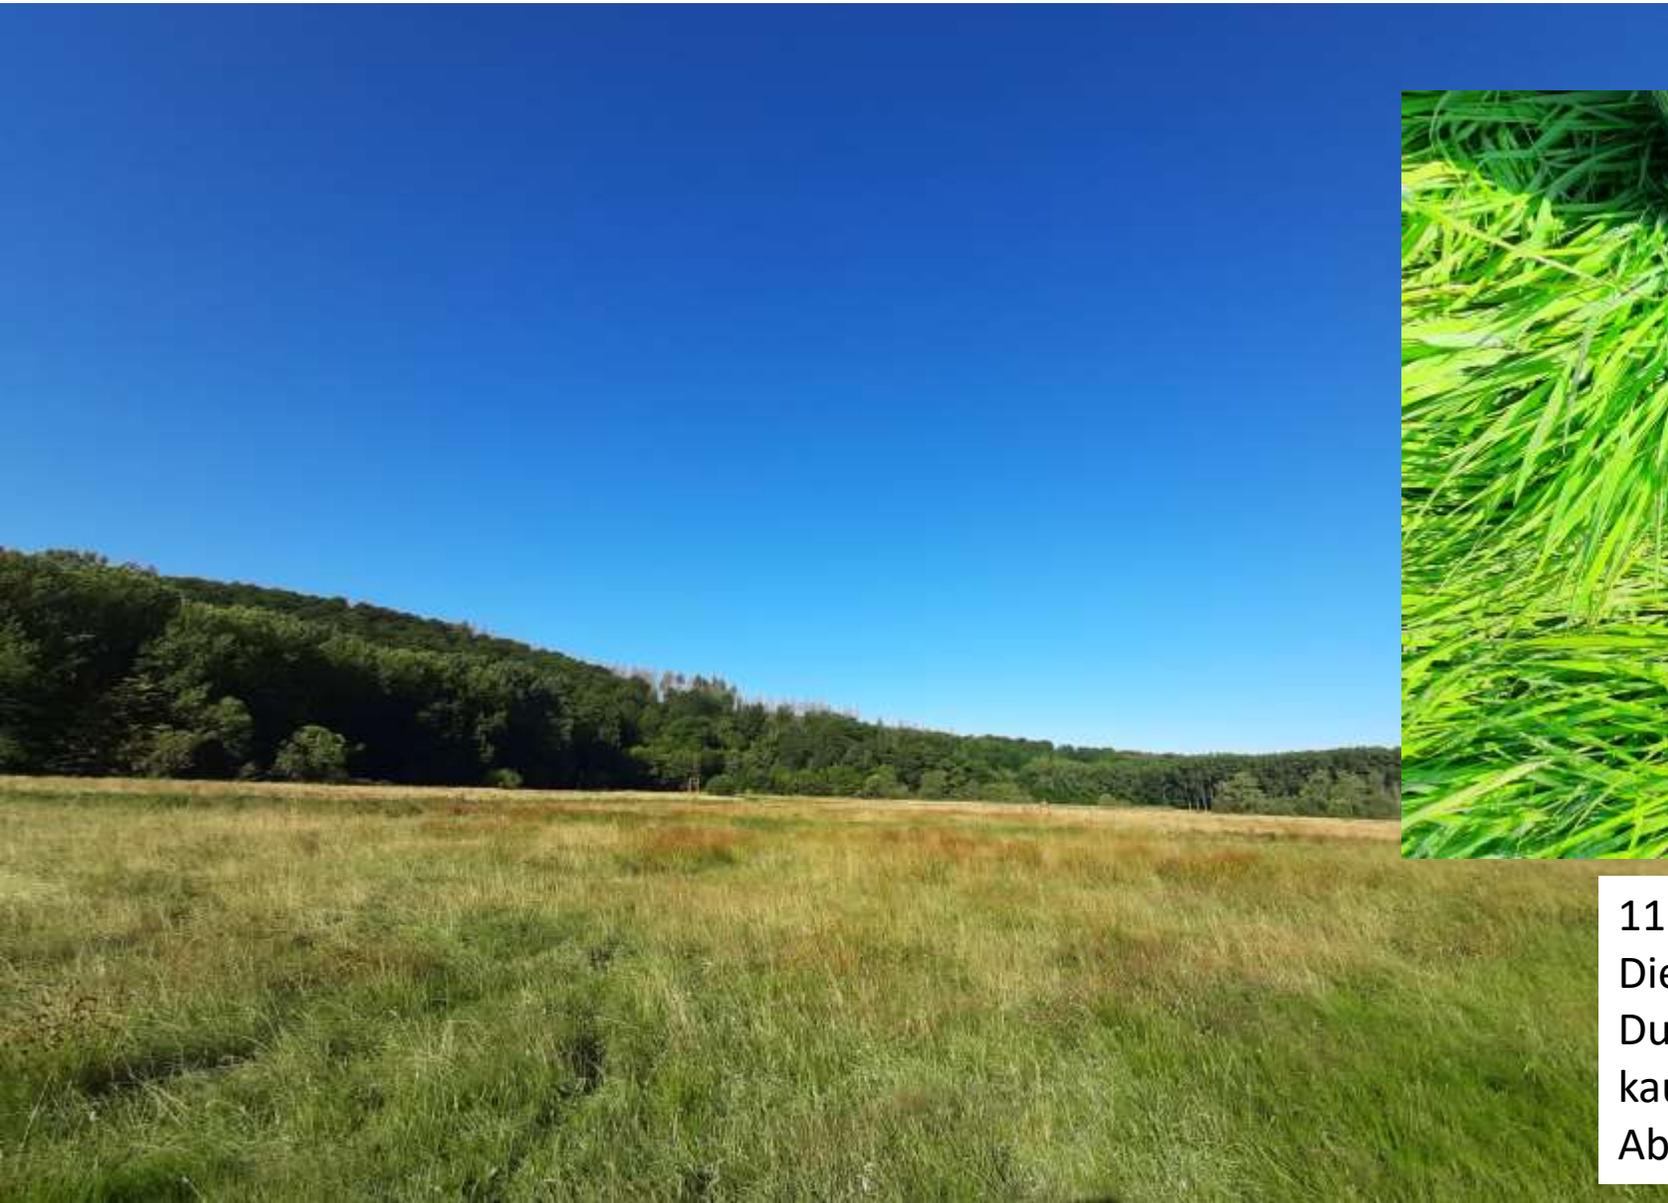
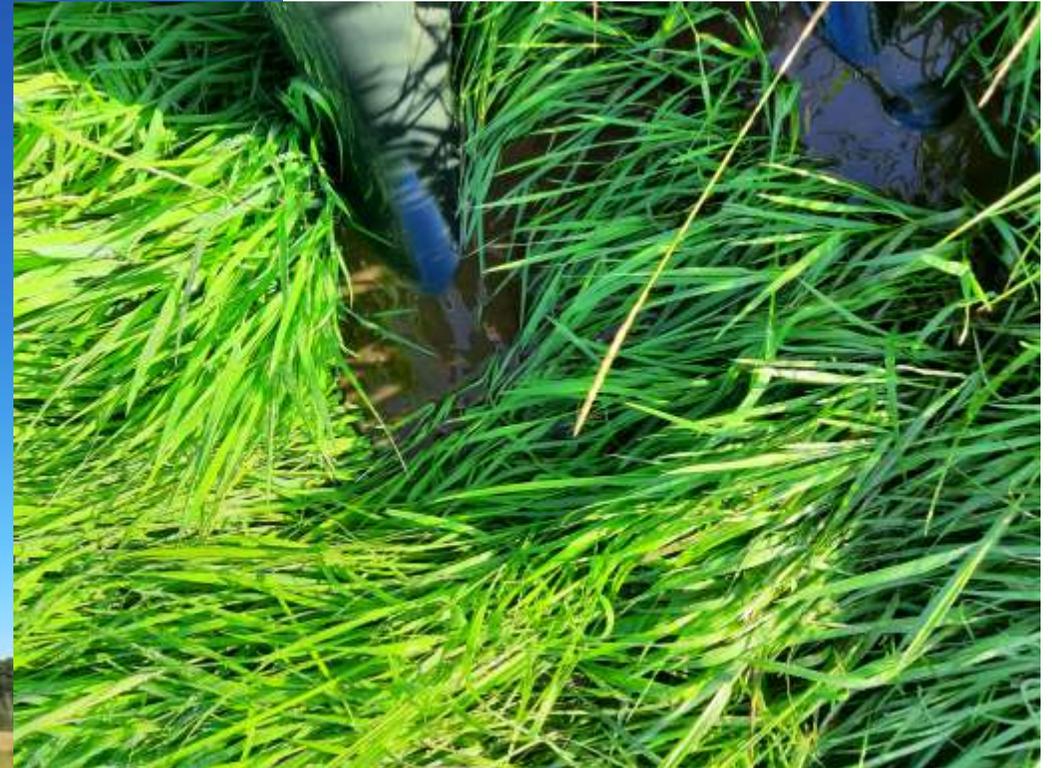
Alme Ringelstein/ Aue / Vernässung

11.08.2023:
Die dauerhafte flache, verästelte Durchströmung der Aue ist von außen kaum wahrnehmbar (kein erhöhter Abfluss im Gerinne).

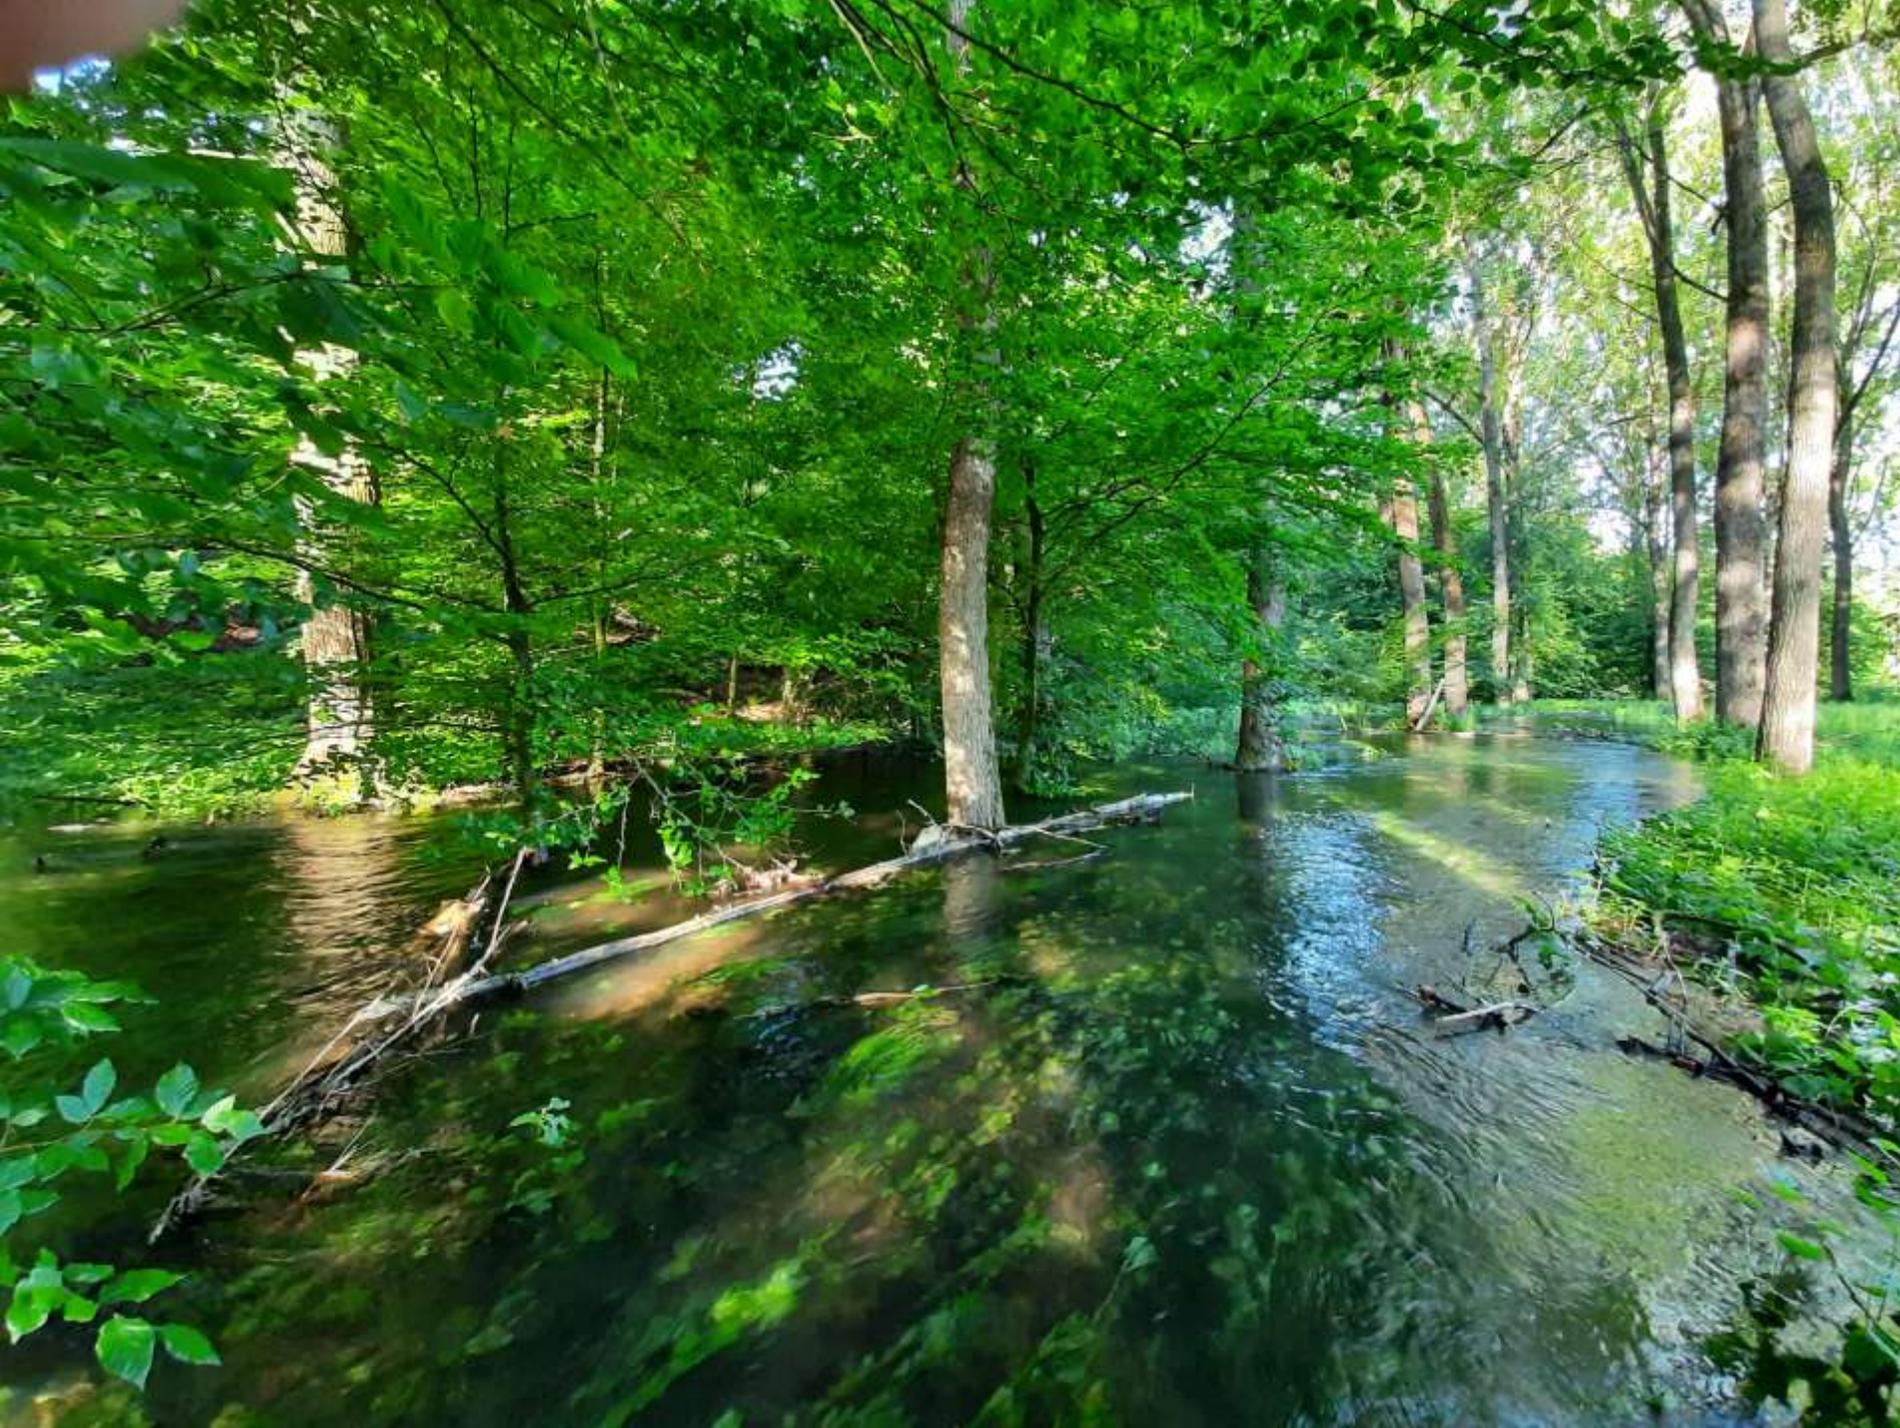
Freifließender
Almeabschnitt (200m, ca.
20 m Gewässerbite) im
Pappelwald.
Ein Gerinne wurde bei der
Renaturierung nicht
angelegt.

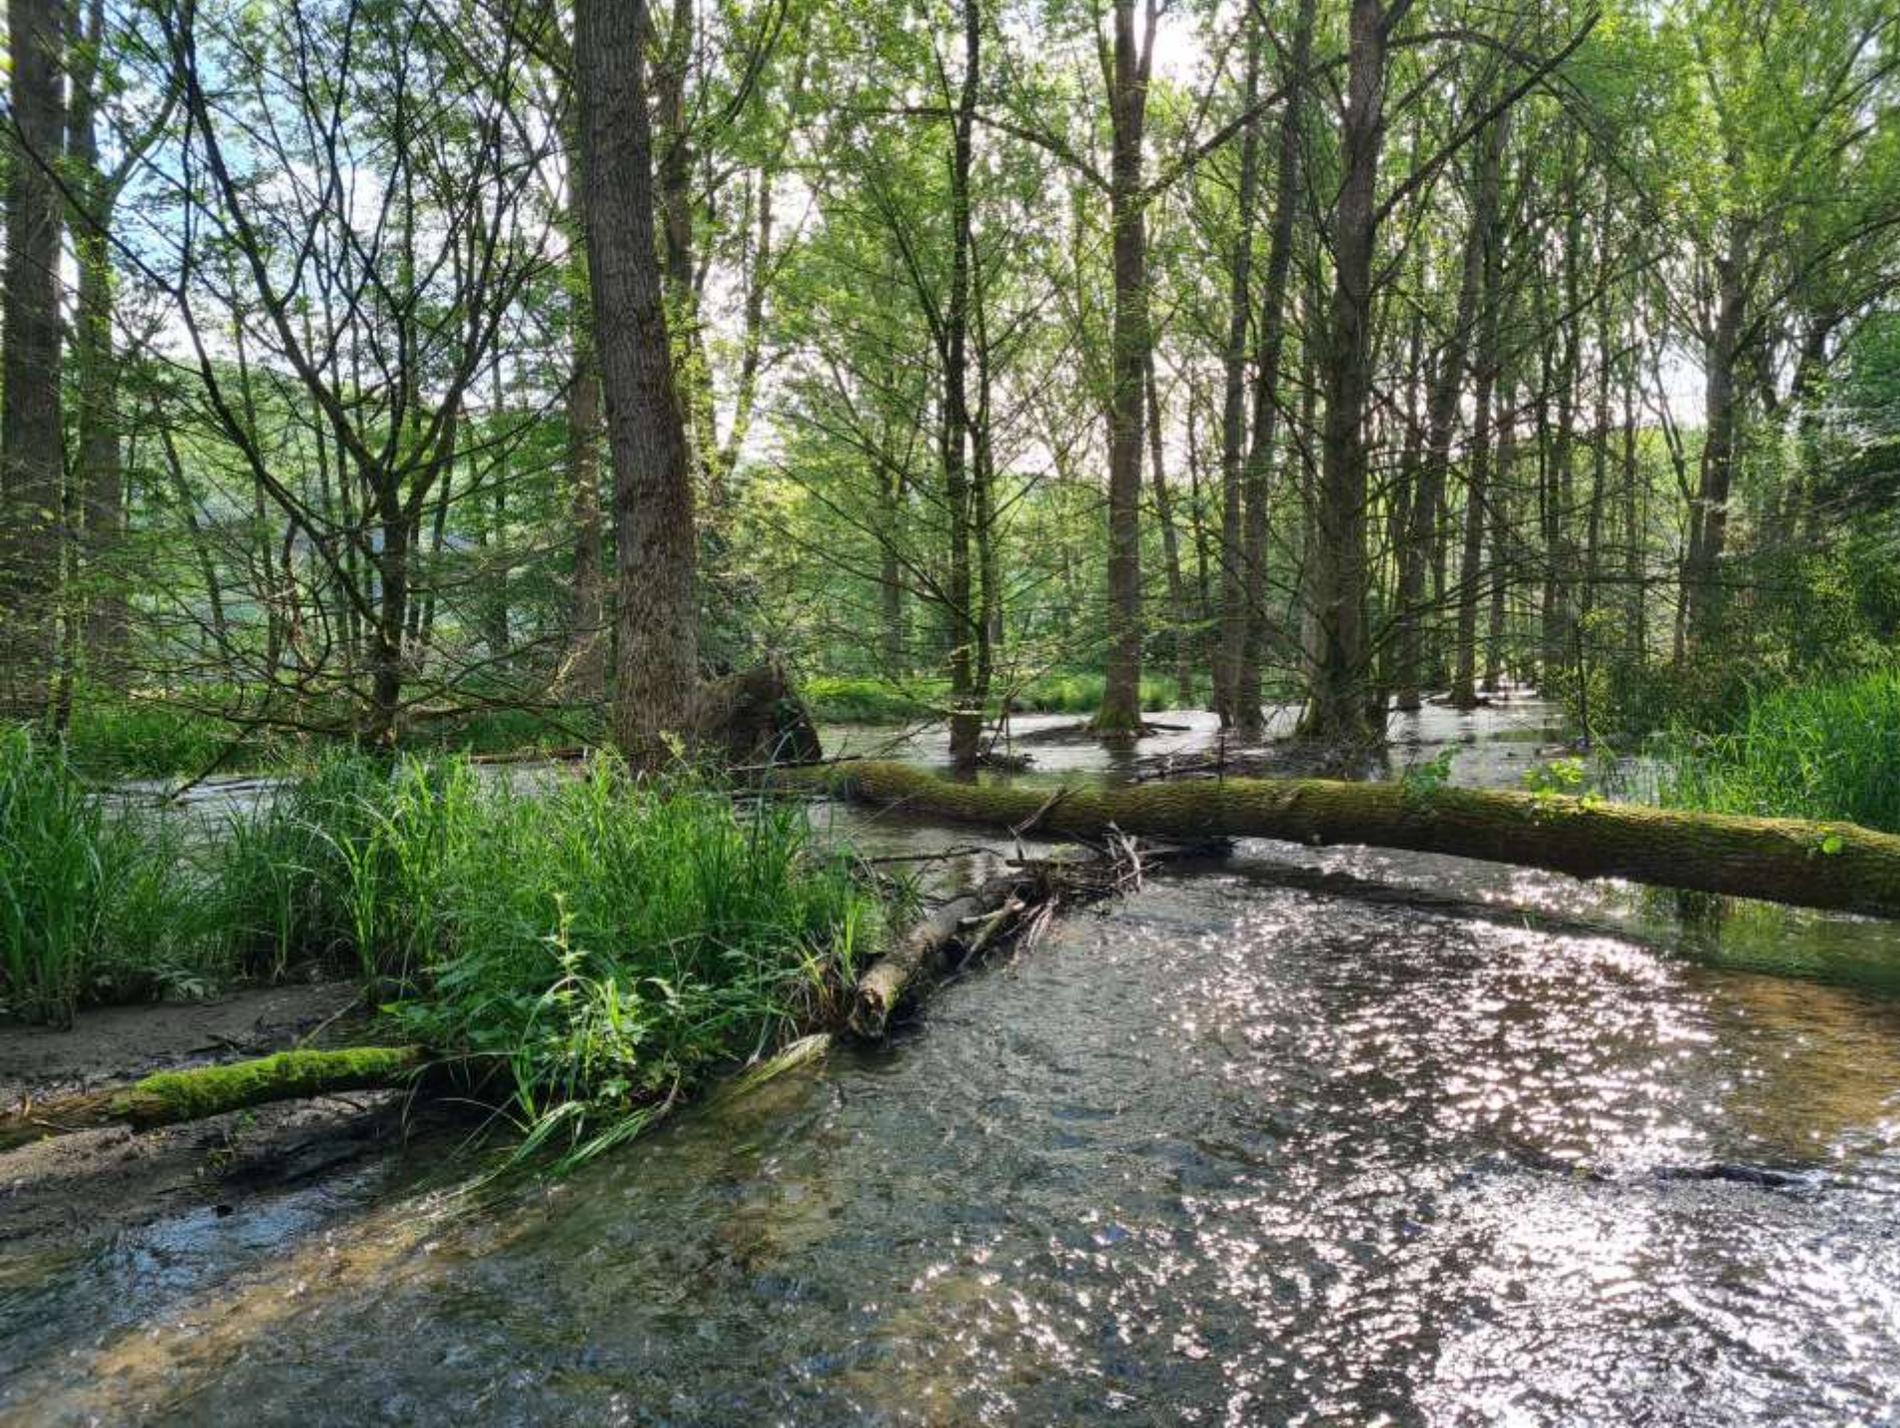
Freifließender
Almeabschnitt (200m
lang, ca. 20 m
Gewässerbreite) im
Pappelwald.
Ein Gerinne wurde bei
der Renaturierung
nicht angelegt.
