**Alme bei Paderborn - Ökologische Verbesserung und Durchgängigkeit  
Maßnahme M8  
Stat. 4+600 – 5+100  
Kleingartenanlage Süd**

**Wasserverband Obere Lippe**

## Projektbeschreibung:

### Planungsziel und Maßnahmenbeschreibung:

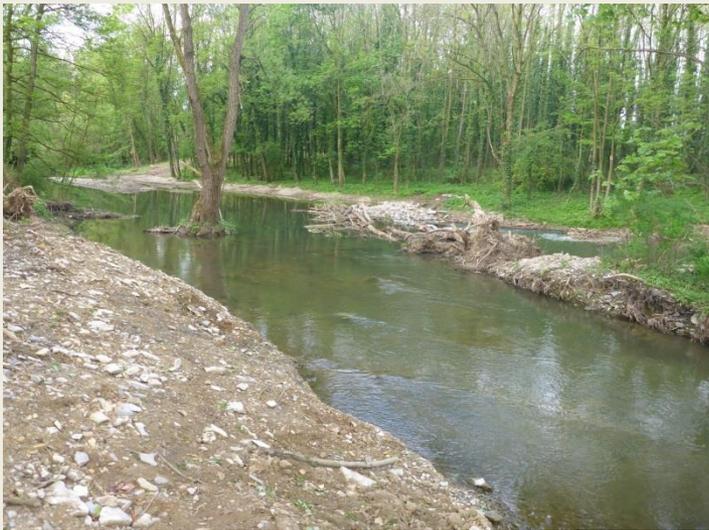
07.05.2015  
Ableitung in Altarm

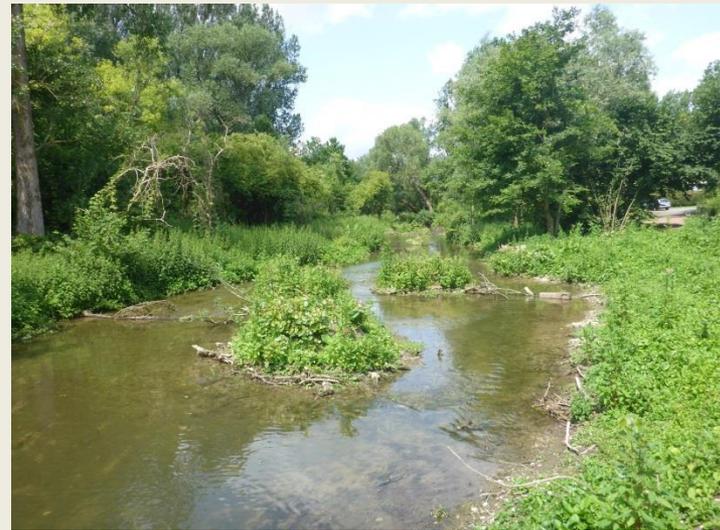
06.07.2015  
Im 1. BA angeschlossener Altarm

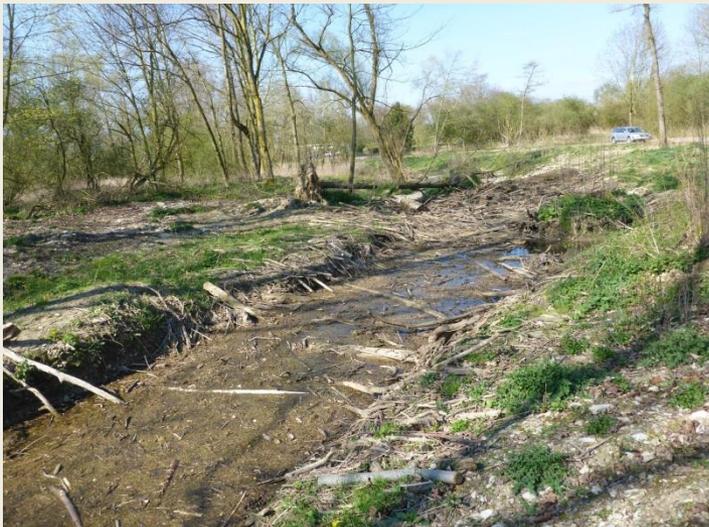
16.04.2016  
mit Treibholz verlegter Altarm

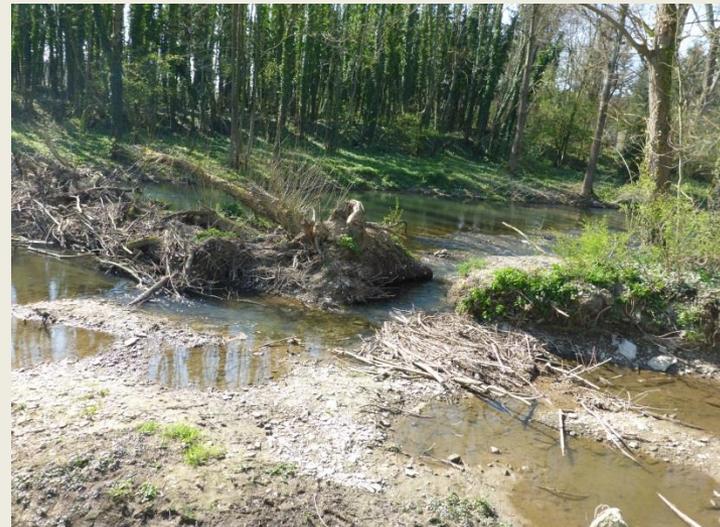
16.04.2016  
Bruch im Absperrdamm

19.10.2016  
Sicherung des Absperrdammes im alten Almeverlauf

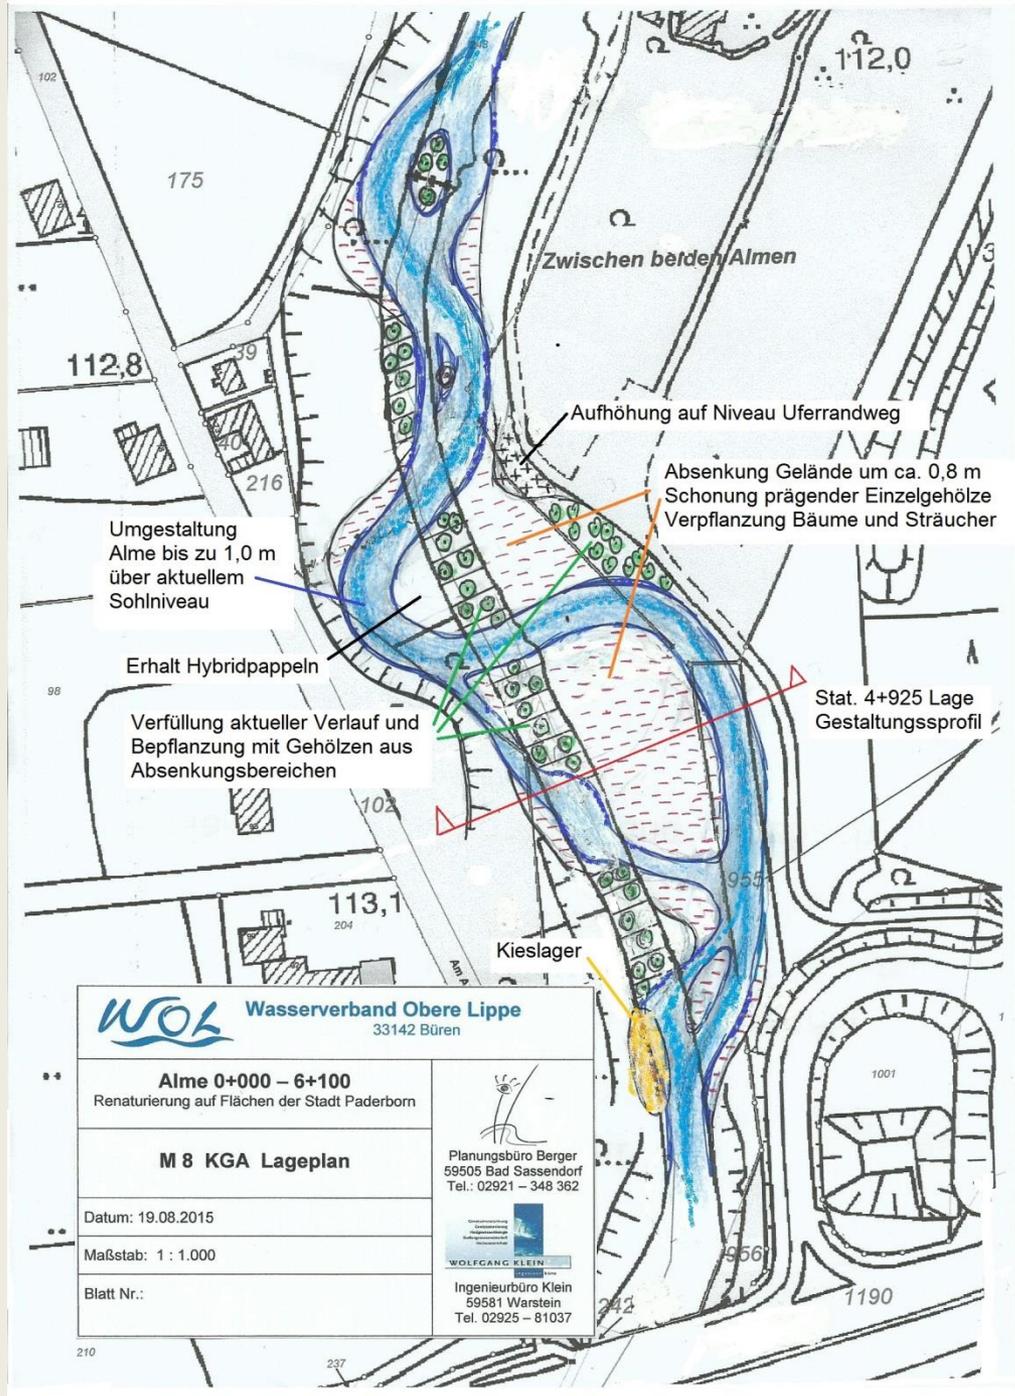
<b>Wasserverband Obere Lippe</b> 33142 Büren	
<b>Alme 0+000 – 6+100</b> Renaturierung auf Flächen der Stadt Paderborn	
<b>M 8 KGA Lageplan</b>	
Datum: 19.08.2015	
Maßstab: 1 : 1.000	
Blatt Nr.:

- Umsetzung WRRL durch Herstellung der Durchgängigkeit und Auenreaktivierung im Rahmen der Gewässerunterhaltung
- Anschluss eines Altverlaufes mit größerer Lauflänge geringer Einschnittstiefe und verminderter Abflussleistung

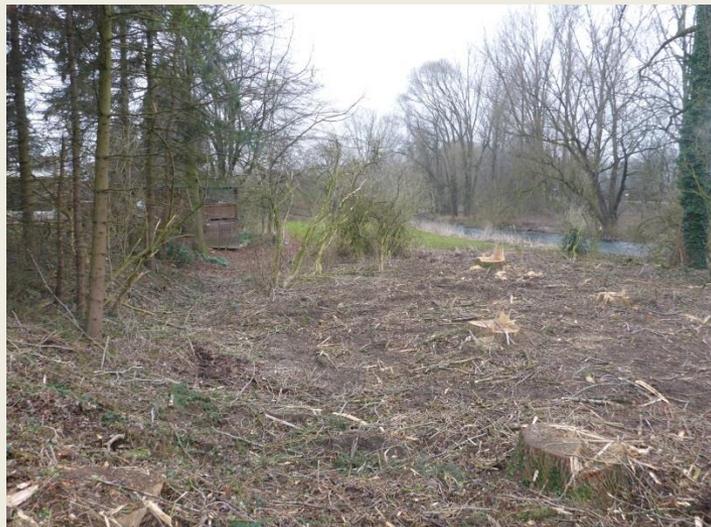
22.03.2016  
vorzeitiger Beginn durch Rodung Pappelwaldes

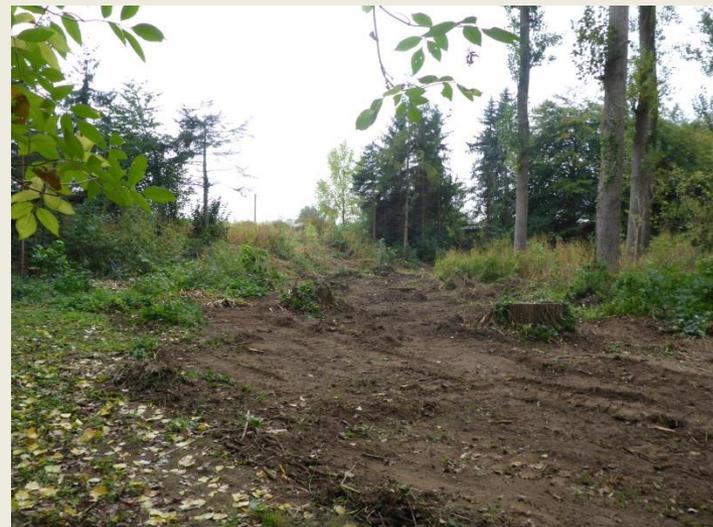
11.10.2016  
Vorprofilierung Almeschleife im ehemaligen Pappelwald

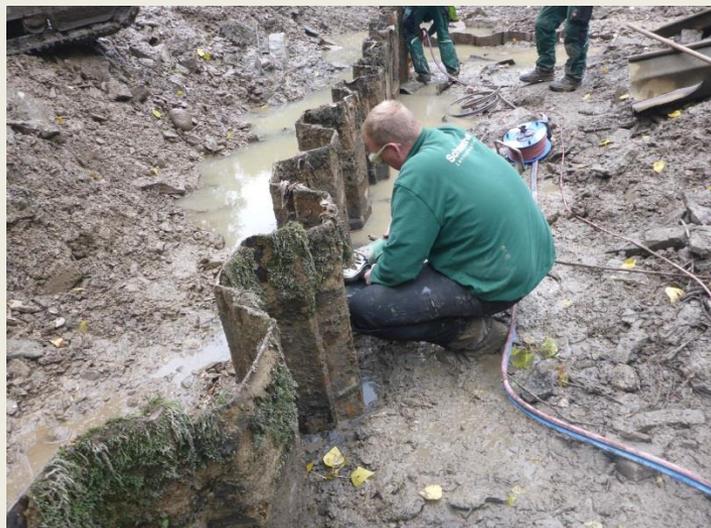
13.10.2016  
Abbrennen der Stahlspundwände

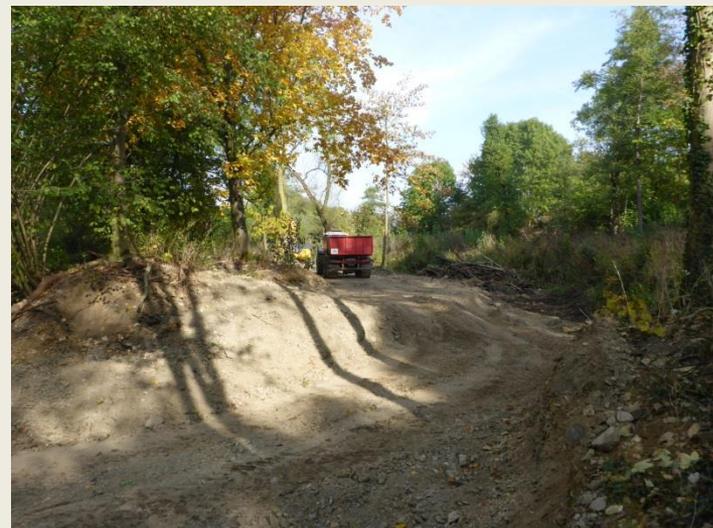
17.10.2016  
Verfahren des Aushubbodens auf der Baustelle

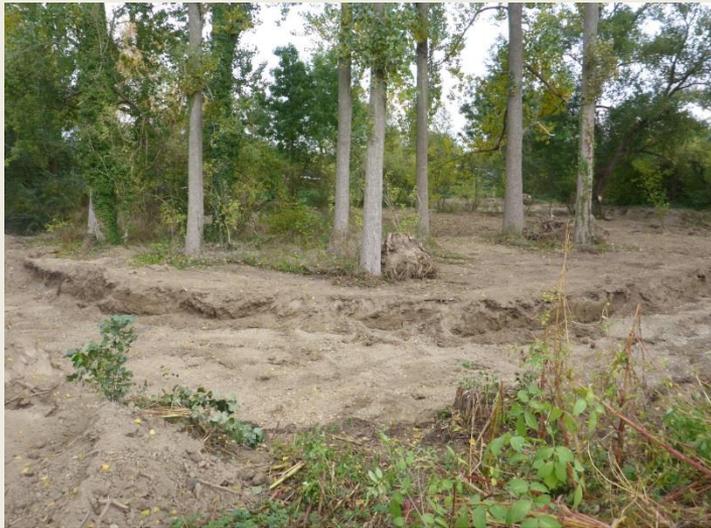
17.10.2016  
Neuverlauf Almeschleife

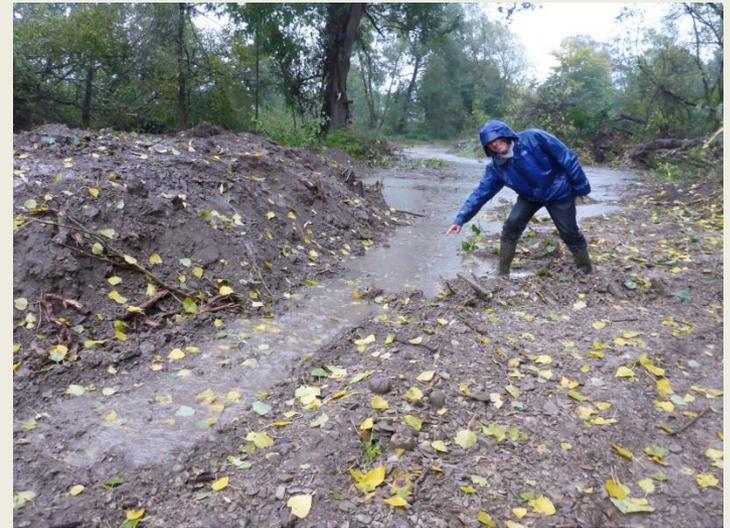
19.10.2016  
Flutung des Neuverlaufes

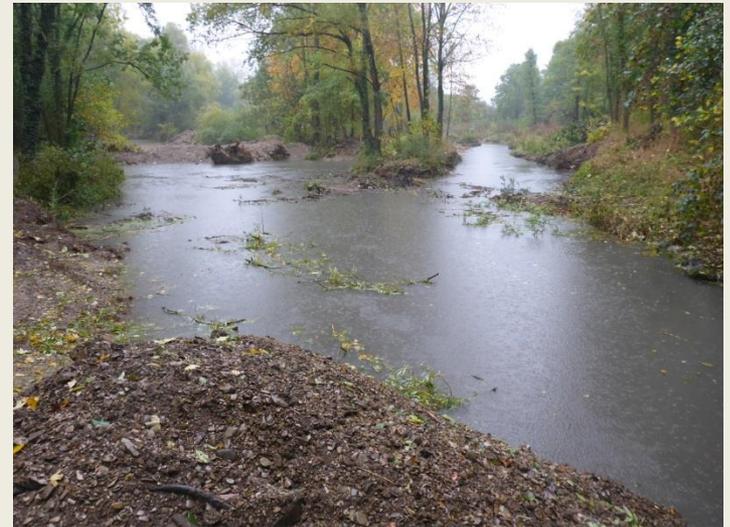
19.07.2016  
Ableitung in Neuverlauf

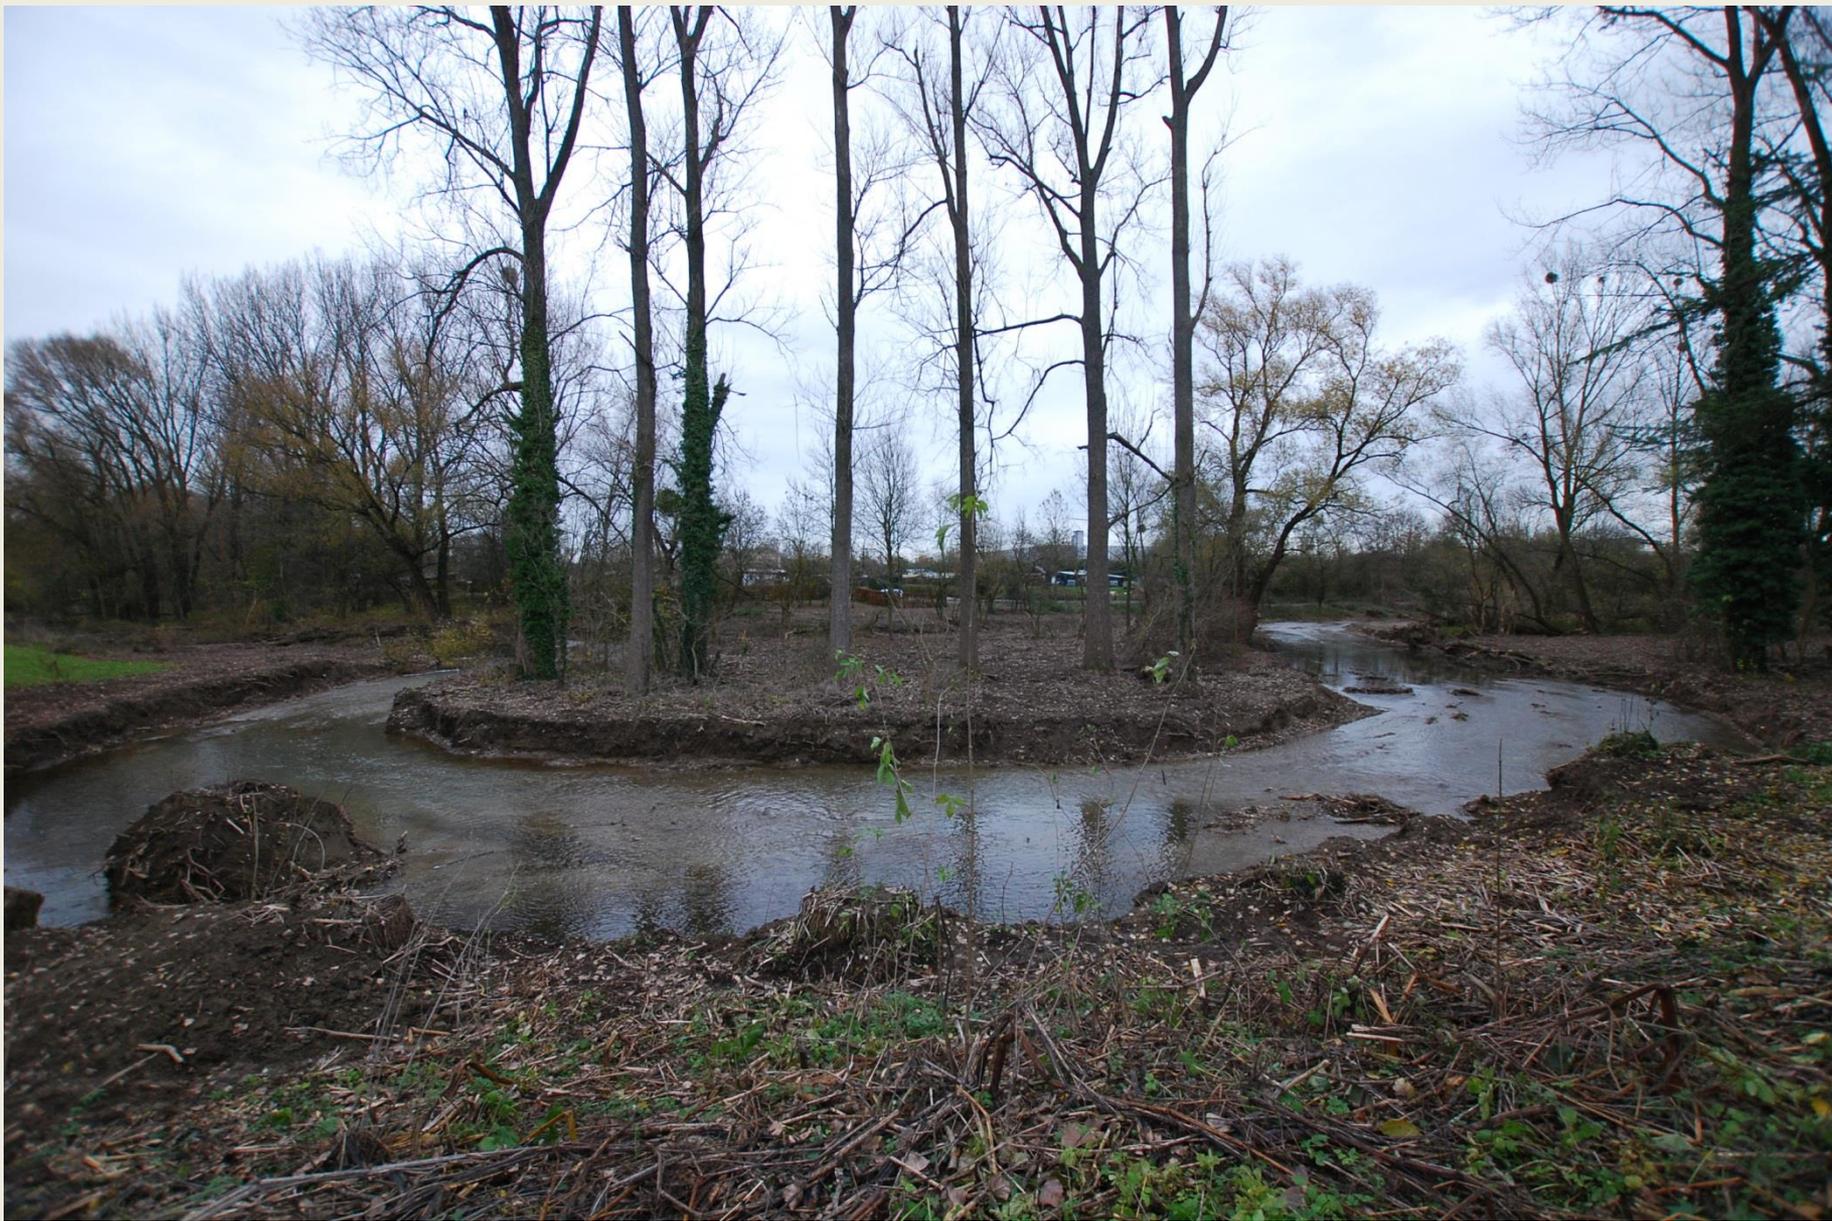
21.11.2016

Blick auf die Almeschleife

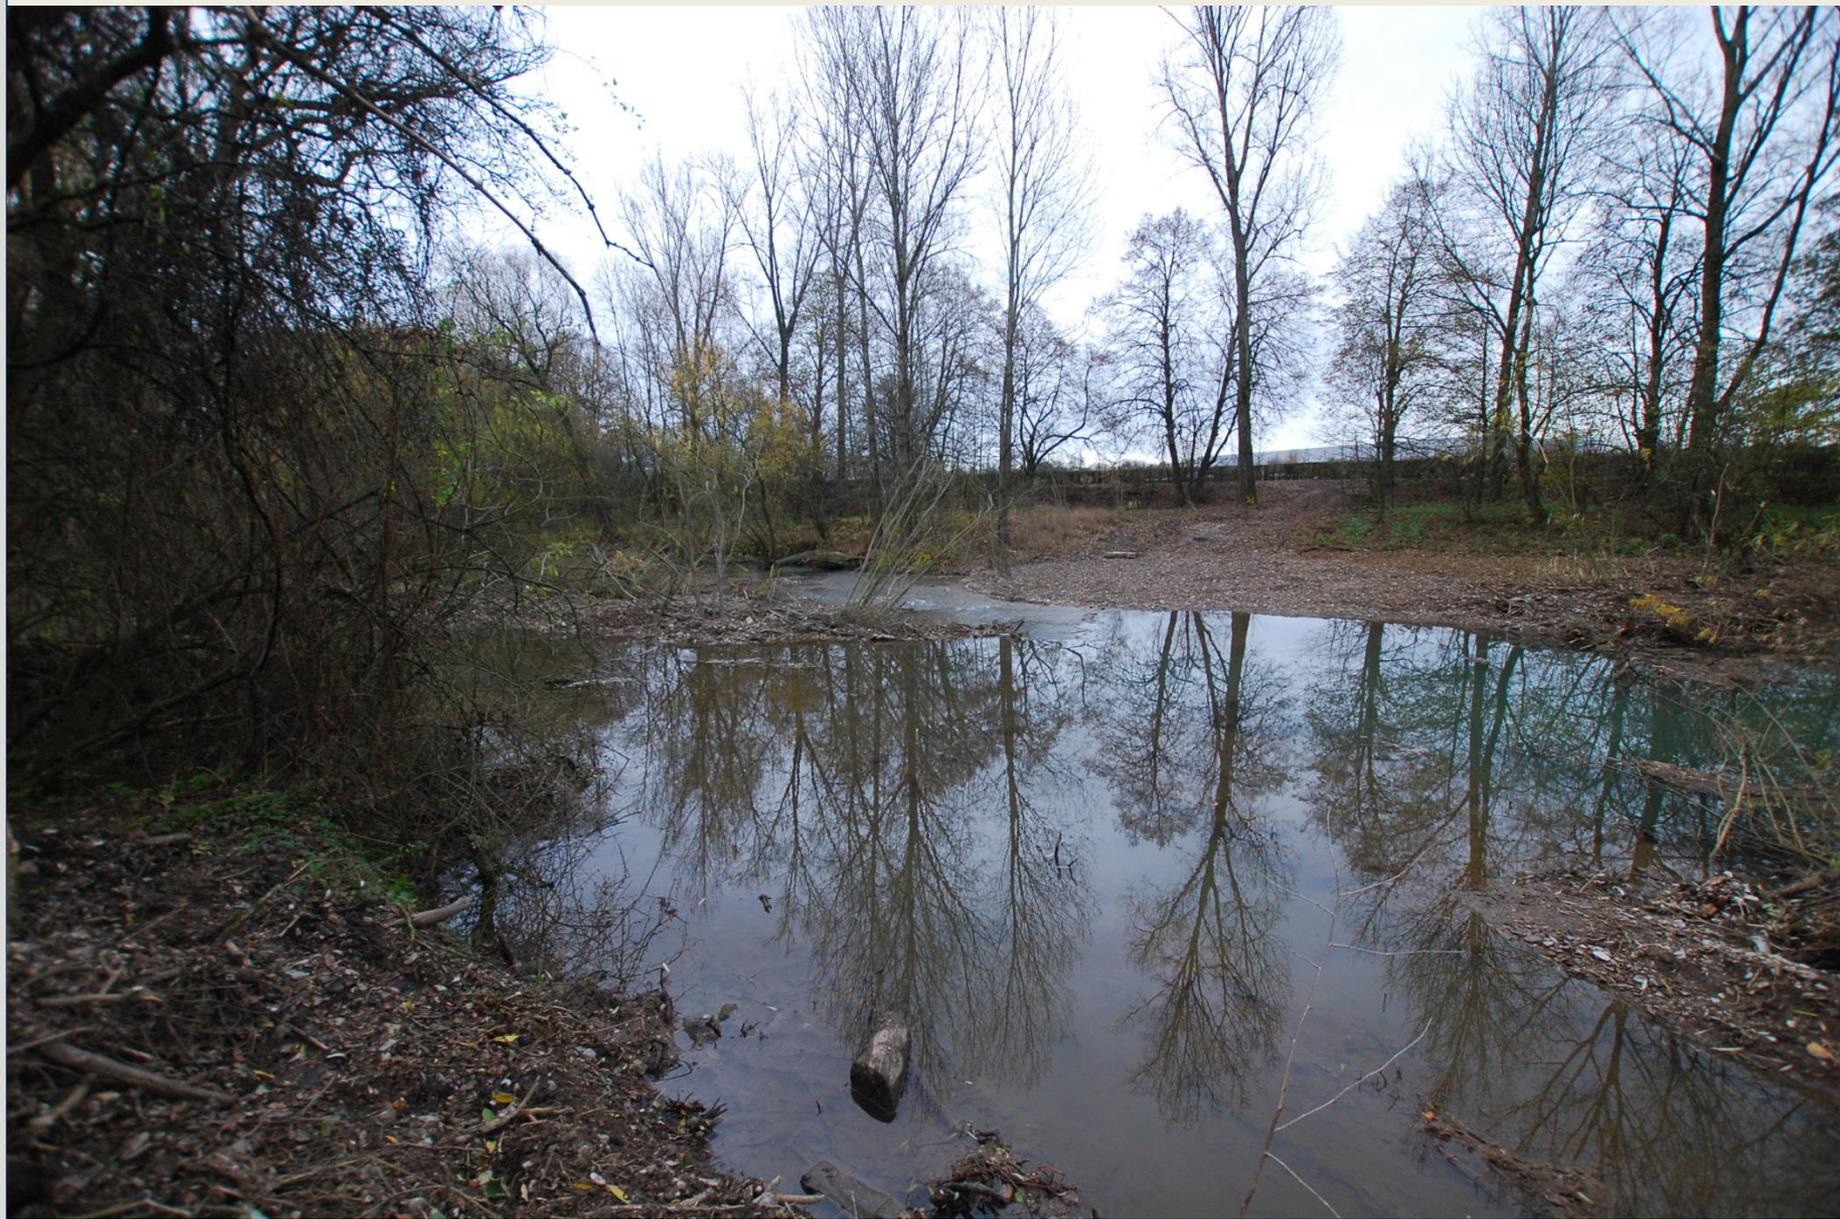
21.11.2016

Umgestaltung im Bereich der ehemaligen Spundwand mit Almestrand

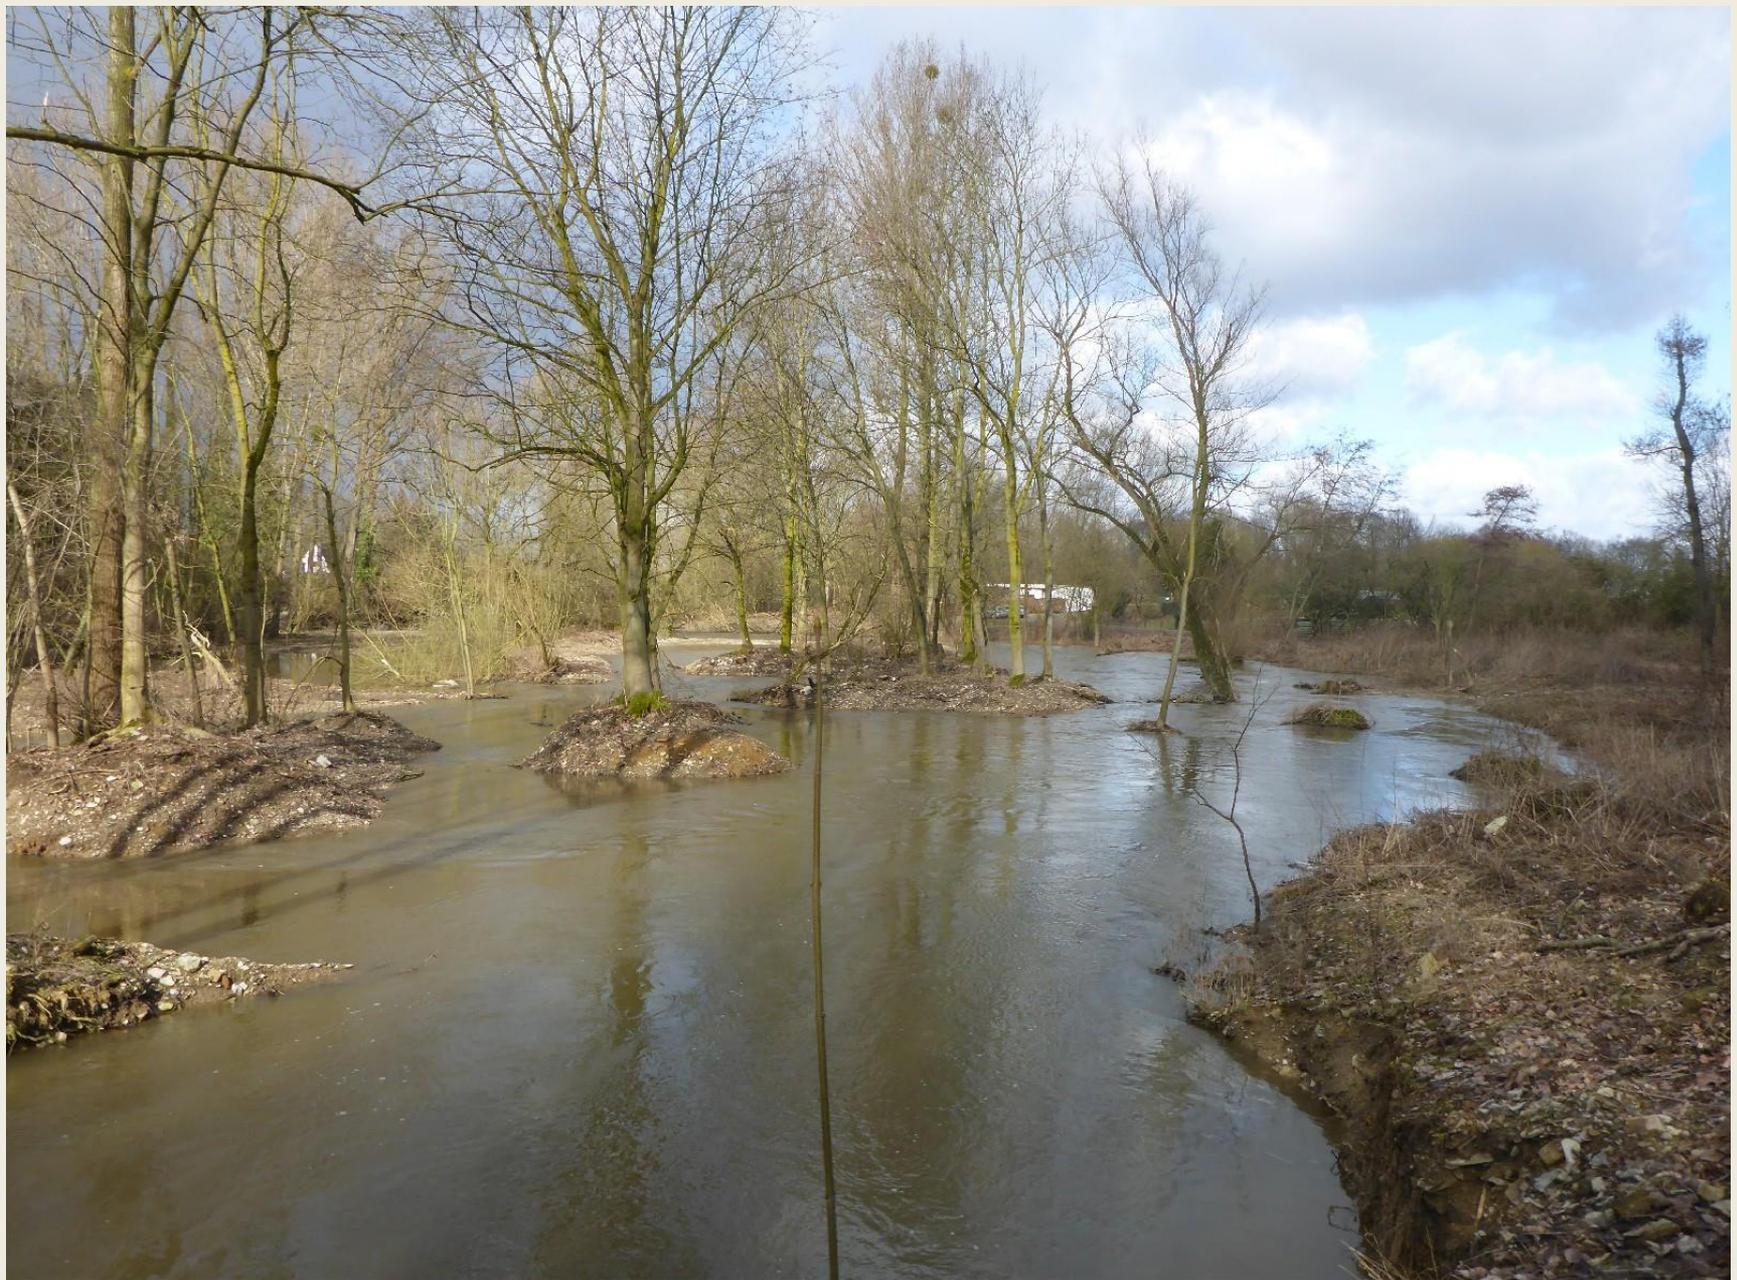
24.02.2017

Maßnahmenwirkung bei erhöhtem Abfluss

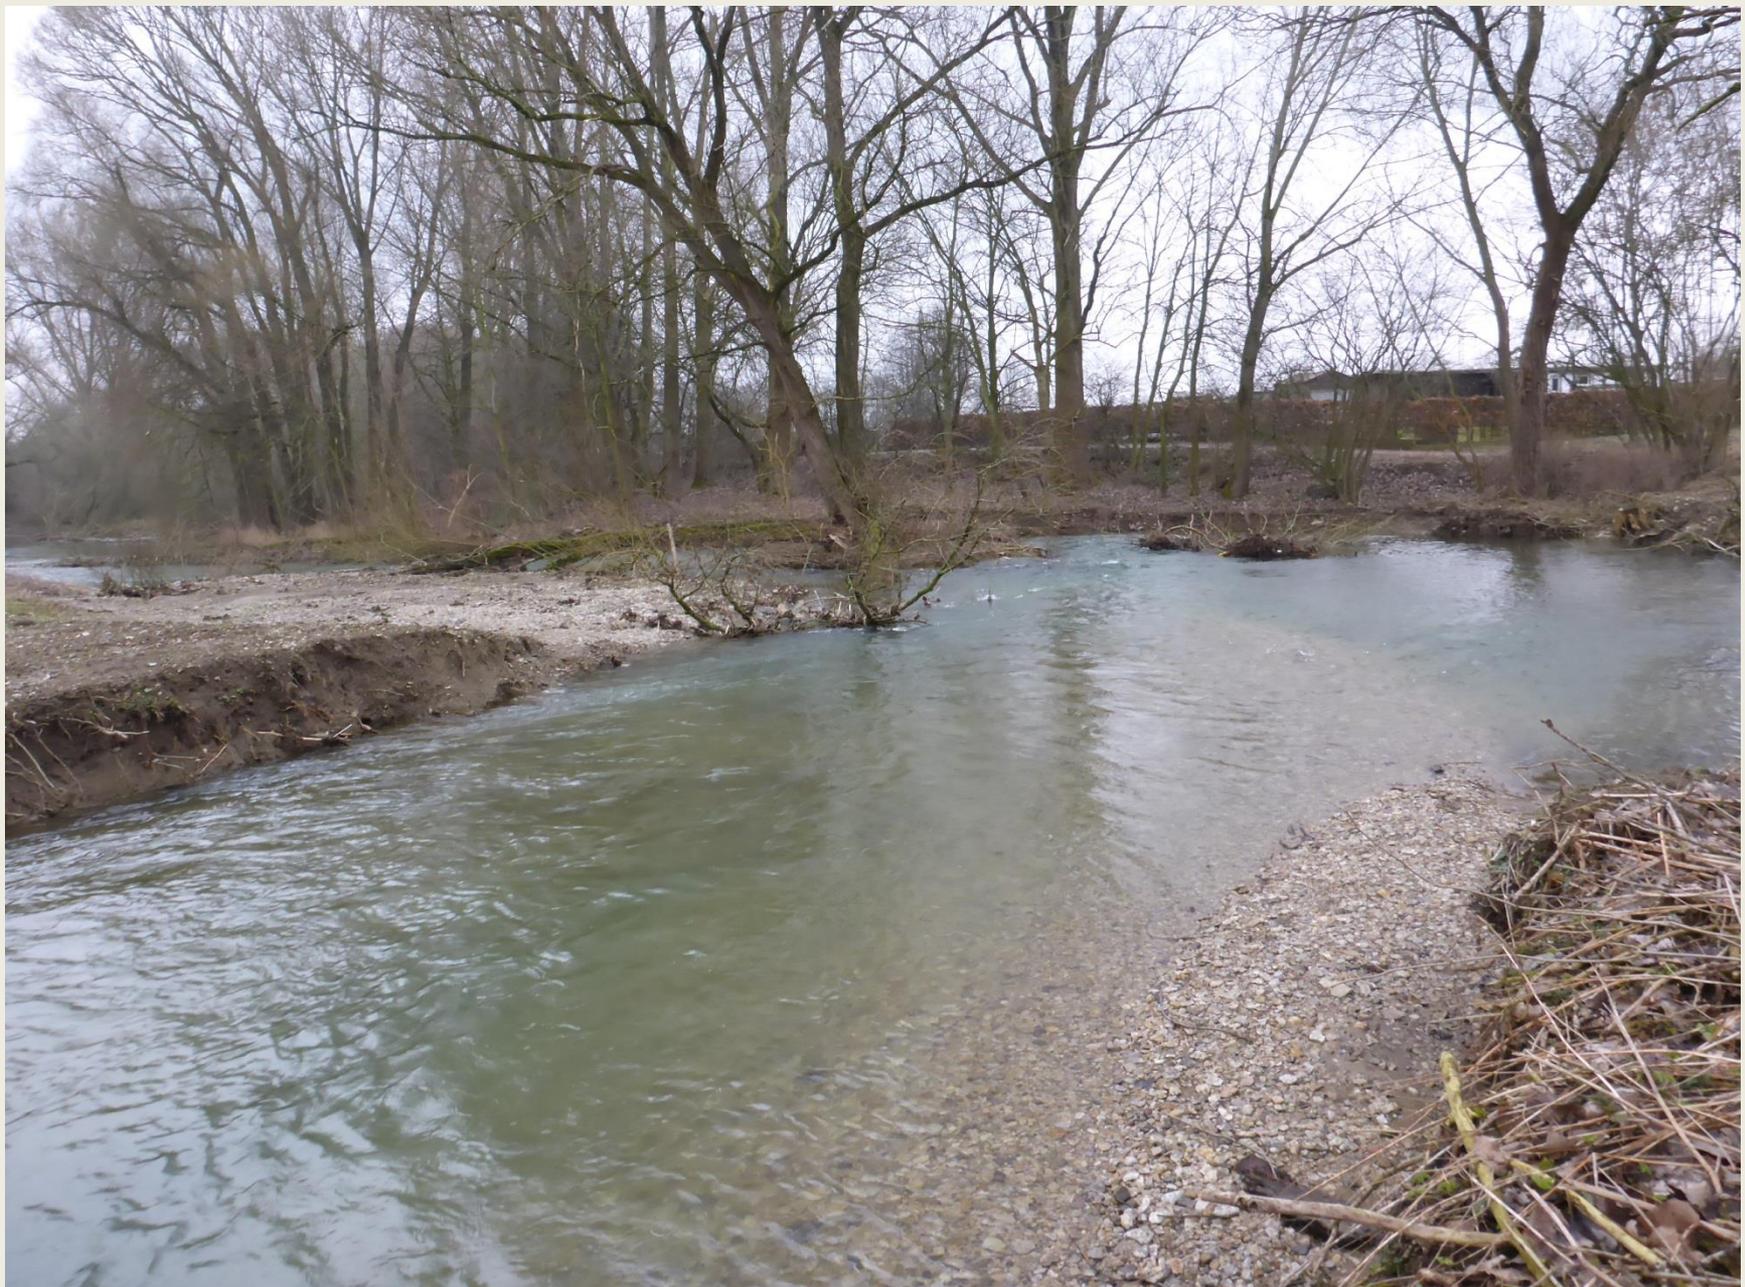
07.03.2017

Sichtbarer Transportwirkung von Sedimenten

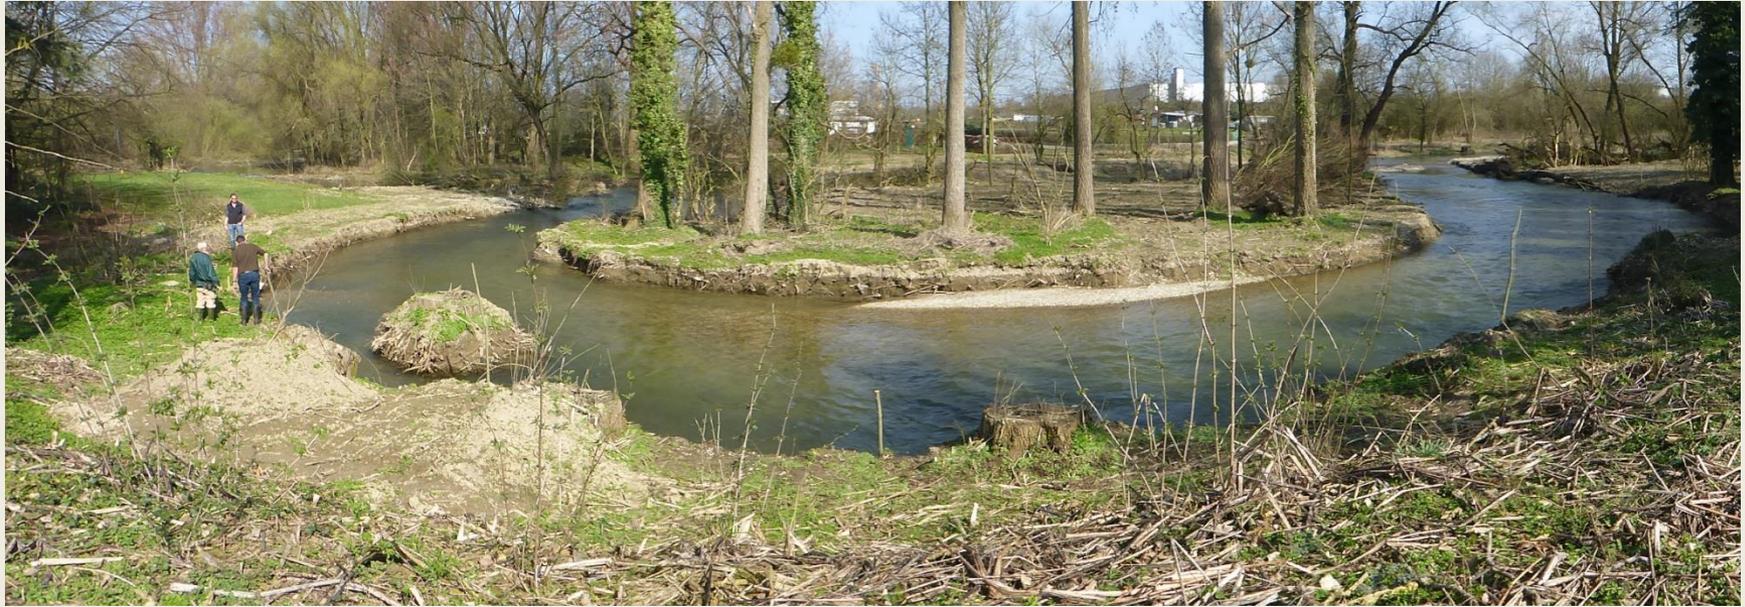
24.03.2017  
Almeschleife

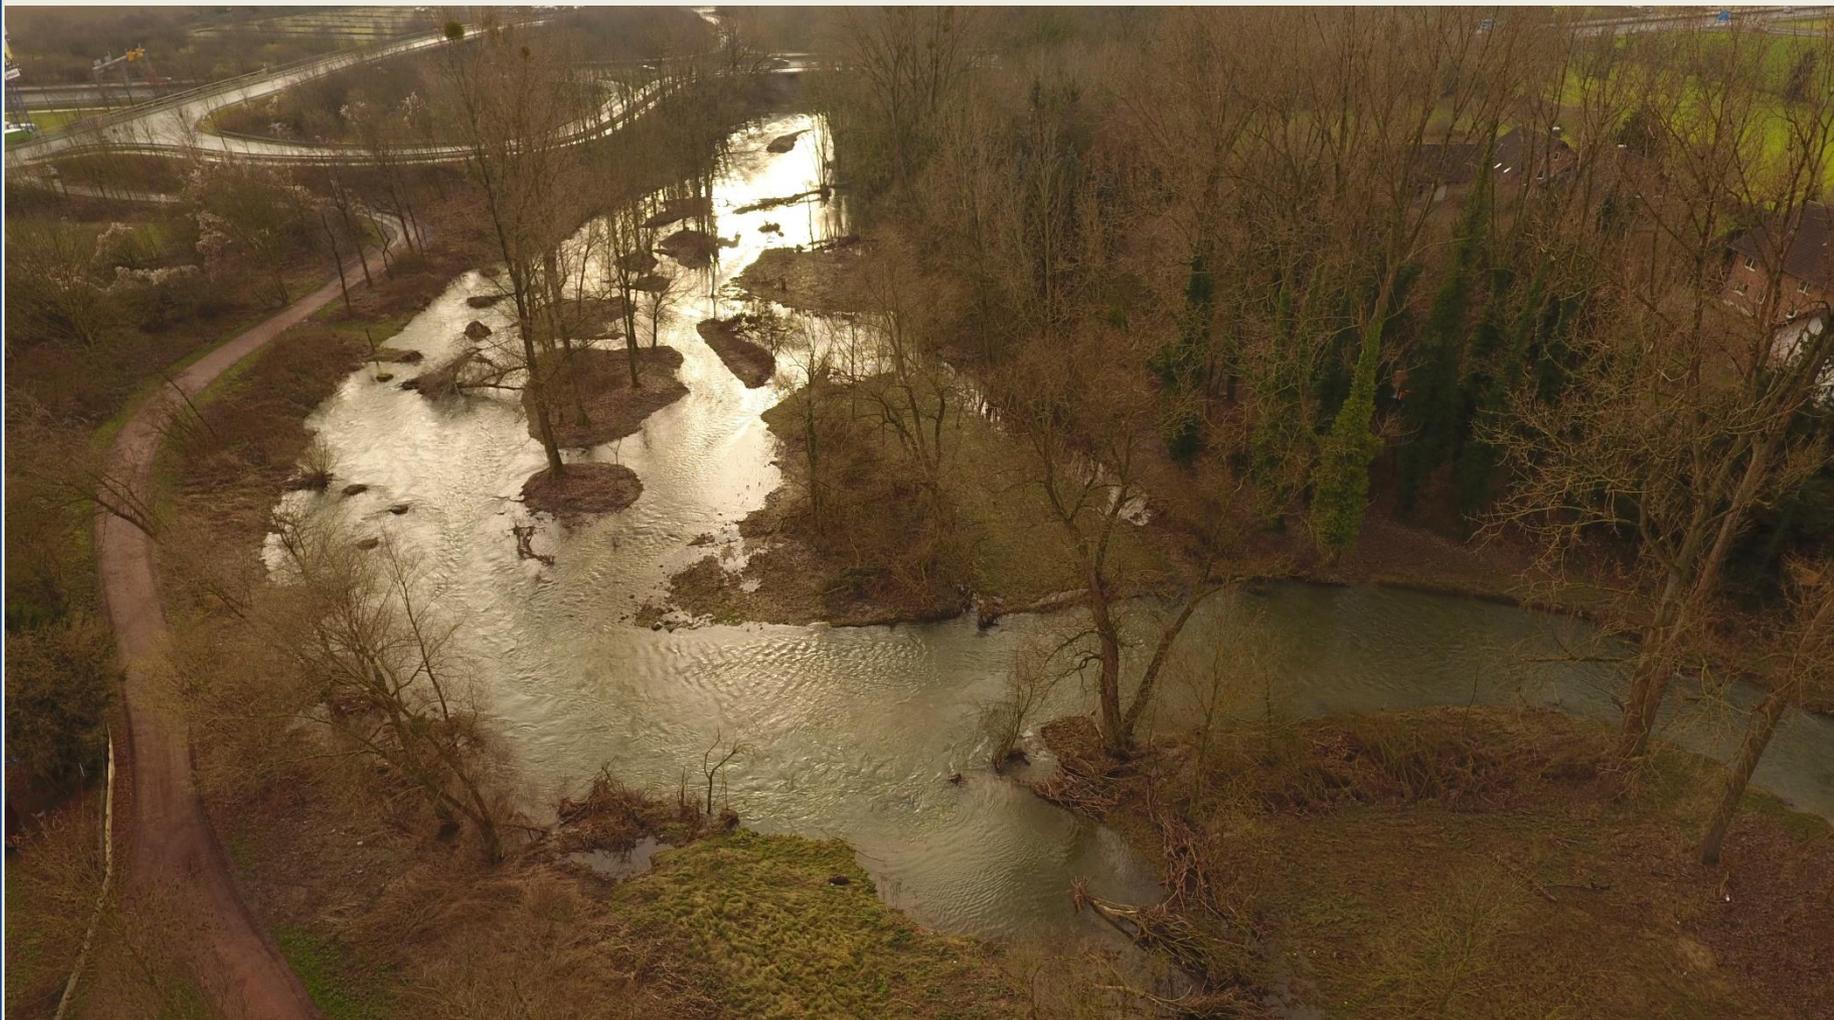
10.01.2018

Hochwasser Januar 2018

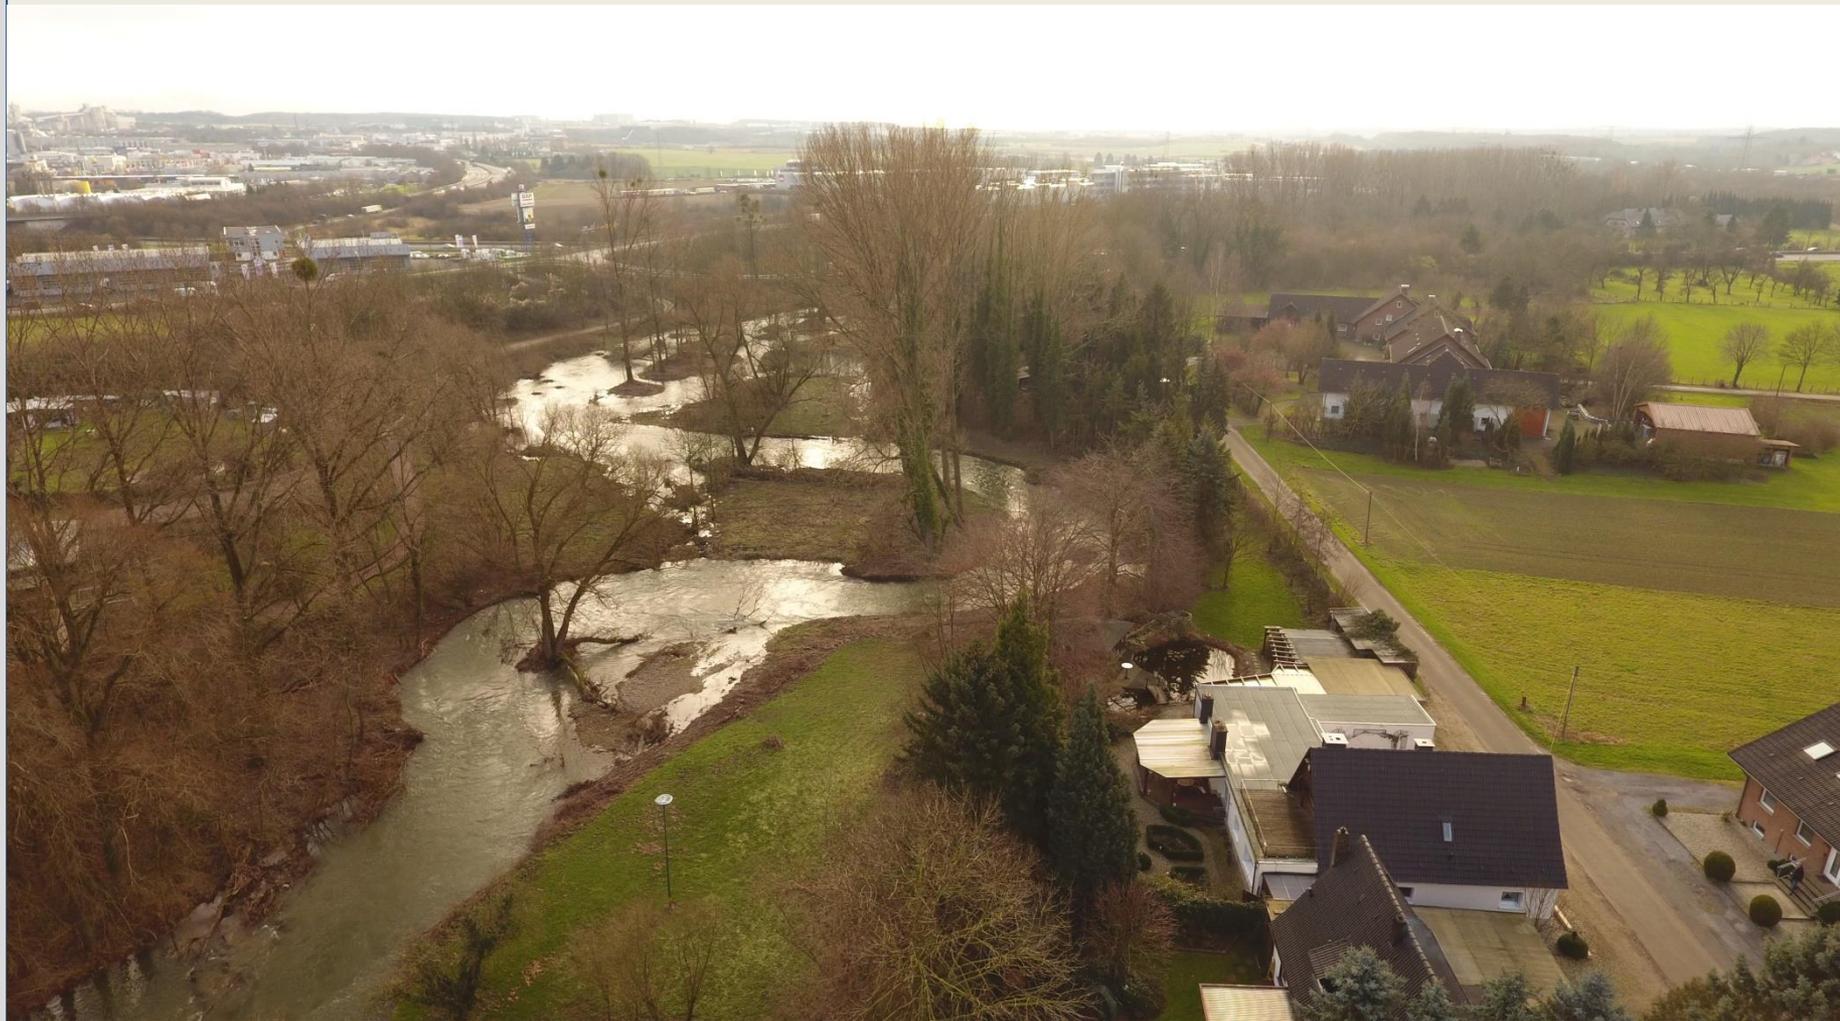
10.01.2018

Hochwasser Januar 2018
